COMUNE DI  
**PESCIA**

# PIANO STRUTTURALE

# SCHEDE DI VALUTAZIONE STORICO – ARCHITETTONICHE

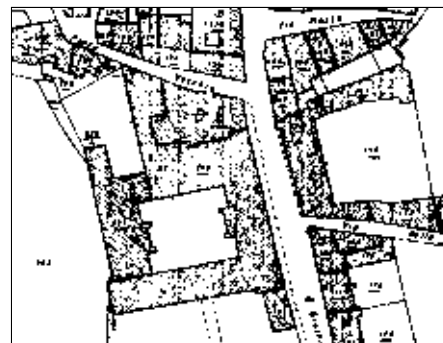
SCHEDA N: 4

ELEMENTI ARCHITETTONICI	LOGGIA	
	PORTICO A TERRA	Pavimentazione in buono stato, volte intonacate
	PORTALI	Stipiti in pietra in buone condizioni
	BALCONI	
	CORNICI	Integre, con intonaco in buono stato
	GRONDE	
	SELCIATI	
	MATERIALI LAPIDEI	Muratura originaria visibile in alto, su contrafforti
	ALTRO	Intonaco sul fronte nord fortemente degradato
ELEMENTI DECORATIVI	STEMMI	
	DECORAZIONI	Tracce di false finestre dipinte sul fronte nord
	SERRAMENTI	
	VETRATE	Vetrata colorata, motivo geometrico
	PANNELLI DECORATIVI	
	TARGHE	
	EPIGRAFI	
ALTRO	Sul prospetto del portico, finestre con cornici dipinte	
PARTIC. E ARREDO URBANO	PORTONI	In legno, in buono stato
	FINESTRE	
	INFERRIATE	Cancello in ferro battuto, buone condizioni
	FONTANE	
	VASCHE	
	GIARDINO	
	PIANTE	
	RECINZIONI	
ALTRO

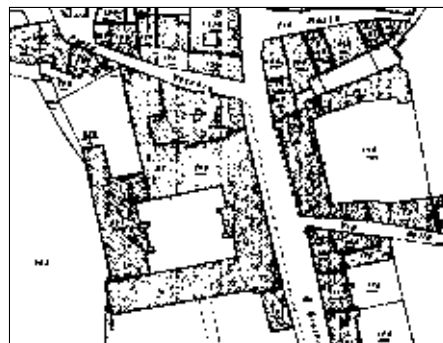
SCHEDA N: 5

ELEMENTI ARCHITETTONICI	LOGGIA	
	PORTICO A TERRA	
	PORTALI	Fenomeni di esfoliazione sugli stipiti
	BALCONI	
	CORNICI	Depositi superficiali, macchie su cornici delle finestre
	GRONDE	Vari fenomeni di degrado
	SELCIATI	
ELEMENTI DECORATIVI	MATERIALI LAPIDEI	
	ALTRO	Evidenti fenomeni di distacco di intonaco
	STEMMI	
	DECORAZIONI	Elemento lapideo sulla chiave di volta del portale
	SERRAMENTI	
	VETRATE	
	PANNELLI DECORATIVI	
PARTIC. E ARREDO URBANO	TARGHE	Marmorea, con depositi superficiali
	EPIGRAFI	
	ALTRO	
	PORTONI	In legno
	FINESTRE	Persiane in legno con vernice in stato di degrado
	INFERRIATE	Presenti alle finestre del piano terra e sul sopraporta
	FONTANE	
VASCHE		
GIARDINO		
PIANTE		
RECINZIONI		
ALTRO

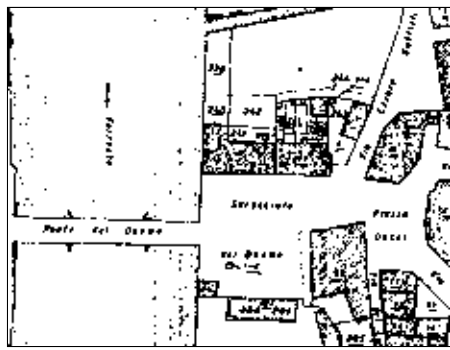
ELEMENTI ARCHITETTONICI	LOGGIA	
	PORTICO A TERRA	Interno, forte degrado causato dall'umidità
	PORTALI	Fortemente compromesso quello verso lo Sdrucchiolo
	BALCONI	
	CORNICI	Erosione, patine e depositi superficiali
	GRONDE	In mediocri condizioni
	SELCIATI	
	MATERIALI LAPIDEI	Erosione, patine e depositi superficiali
	ALTRO	Distacco di intonaco e alterazione cromatica
ELEMENTI DECORATIVI	STEMMI	In pietra sull'angolo al primo piano, forte erosione
	DECORAZIONI	
	SERRAMENTI	
	VETRATE	
	PANNELLI DECORATIVI	
	TARGHE	Lapidea, scarsamente leggibile
	EPIGRAFI	
ALTRO	Cartiglio lapideo sotto lo stemma, poco leggibile	
PARTIC. E ARREDO URBANO	PORTONI	In legno
	FINESTRE	Persiane in legno verniciate di verde
	INFERRIATE	Presenti alle finestre del piano terra
	FONTANE	
	VASCHE	
	GIARDINO	
	PIANTE	
	RECINZIONI	
ALTRO	Elemento di illuminazione pubblica

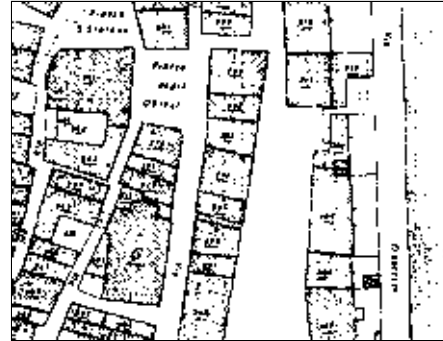
SCHEDA N: 49

ELEMENTI ARCHITETTONICI	LOGGIA	
	PORTICO A TERRA	
	PORTALI	Conci lapidei: casi di esfoliazione e macchie
	BALCONI	
	CORNICI	Fenomeni di erosione
	GRONDE	In discrete condizioni
	SELCIATI	
ELEMENTI DECORATIVI	MATERIALI LAPIDEI	Cornici delle finestre con depositi superficiali
	ALTRO	Intonaco e tinteggiatura in evidente stato di degrado
	STEMMI	Praticamente integro, con estesi depositi superficiali
	DECORAZIONI	
	SERRAMENTI	
	VETRATE	
	PANNELLI DECORATIVI	
	TARGHE	
	EPIGRAFI	
	ALTRO	
PARTIC. E ARREDO URBANO	PORTONI	In legno, in condizioni mediocri
	FINESTRE	Con persiane verniciate, in mediocri condizioni
	INFERRIATE	
	FONTANE	
	VASCHE	
	GIARDINO	
	PIANTE	
RECINZIONI		
ALTRO

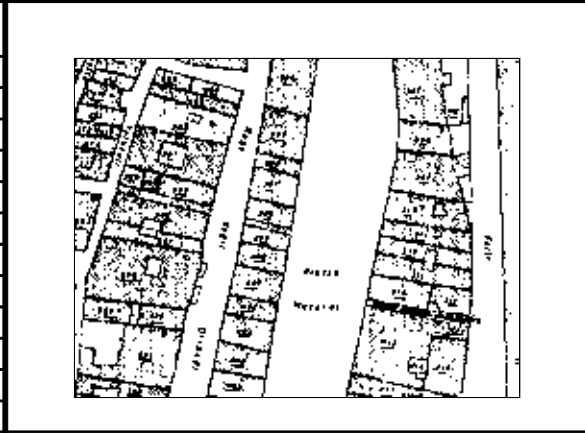
ELEMENTI ARCHITETTONICI	LOGGIA	
	PORTICO A TERRA	
	PORTALI	Conci con depositi superficiali
	BALCONI	
	CORNICI	Erosione, esfoliazione, patina biologica e depositi
	GRONDE	Discrete condizioni
	SELCIATI	
	MATERIALI LAPIDEI	Tracce di vegetazione sui gradini
	ALTRO	Distacchi, fessurazioni e depositi sull'intonaco

Il grande palazzo si presenta con una facciata dall' impianto simmetrico, piuttosto imponente e con evidenti segni di degrado. Al piano terra abbiamo un grande portale preceduto da una breve scalinata ed affiancato da due grandi finestre con inferriate. I due piani superiori sono invece evidenziati dalla linea continua dei marcadavanzali delle finestre, le quali sono dotate di persiane in legno. Al centro della facciata troviamo uno stemma bipartito, arricchito con riccioli e volute e con alcune tracce di elementi cromatici.

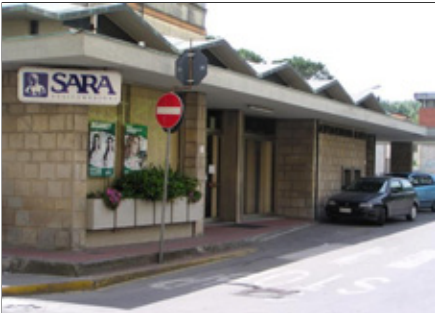
FINESTRE	Con infissi in alluminio					
	INFERRIATE	Cancello pericolante sul retro dell'edificio					
	FONTANE						
	VASCHE						
	GIARDINO						
	PIANTE	In conchini di cemento					
RECINZIONI							
ALTRO	Sono presenti le insegne dell'esercizio						
OSSERVAZIONI PARTICOLARI

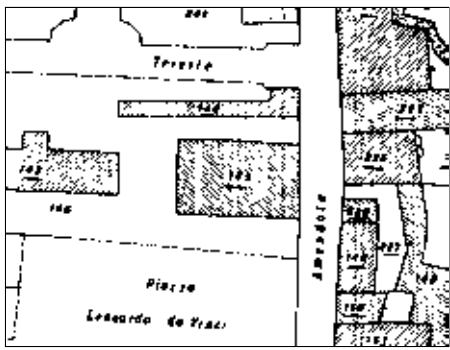
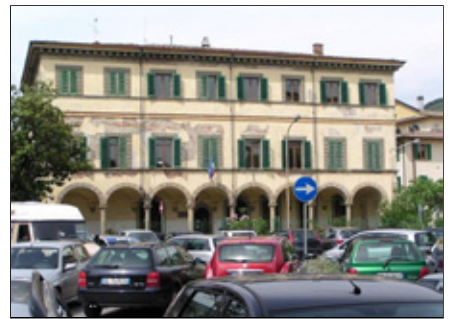
ELEMENTI ARCHITETTONICI	LOGGIA	
	PORTICO A TERRA	Con volte a crociera intonacate
	PORTALI	Lapidei, in mediocre stato
	BALCONI	
	CORNICI	In mediocri condizioni
	GRONDE	In mediocri condizioni
	SELCIATI	
	MATERIALI LAPIDEI	Fenomeni erosione ed esfoliazione
	ALTRO	Intonaco: evidenti fenomeni di distacco, fessurazioni
ELEMENTI DECORATIVI	STEMMI	
	DECORAZIONI	
	SERRAMENTI	
	VETRATE	
	PANNELLI DECORATIVI	
	TARGHE	
	EPIGRAFI	
	ALTRO	
PARTIC. E ARREDO URBANO	PORTONI	In legno
	FINESTRE	Persiane e infissi in legno: in mediocri condizioni
	INFERRIATE	
	FONTANE	
	VASCHE	
	GIARDINO	
	PIANTE	Presenza di piante arboree
	RECINZIONI	Muretto in cemento e ringhiera
ALTRO	Area asfaltata davanti al portico, con vegetazione
