Comune di PESCIA

LAVORI DI RIDUZIONE E MESSA IN SICUREZZA DEL DISSESTO IDROGEOLOGICO IN LOCALITA' COLLODI-CASTELLO - 2° LOTTO FUNZIONALE -

PROGETTO ESECUTIVO

Pianta stato attuale Cimitero di San Martino nella parte bassa dell'area in dissesto

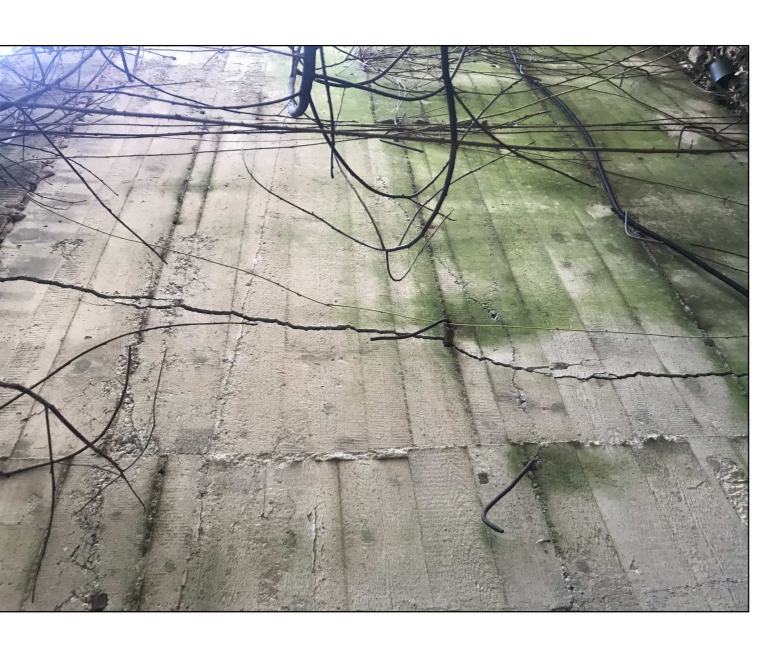
Foto 2: microfessure all'interno del muretto di recinzione, lesioni verticali all'altezza di circa 1,50m e in alcuni casi anche superiori.

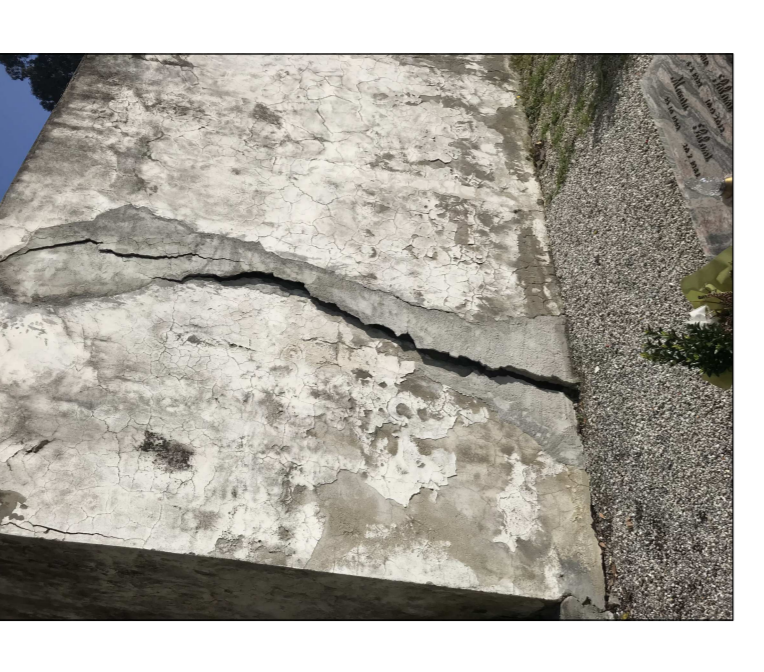
Foto 3: lesione verticale sul muro interno di presidio generale con sfollamento in tre diverse parti.

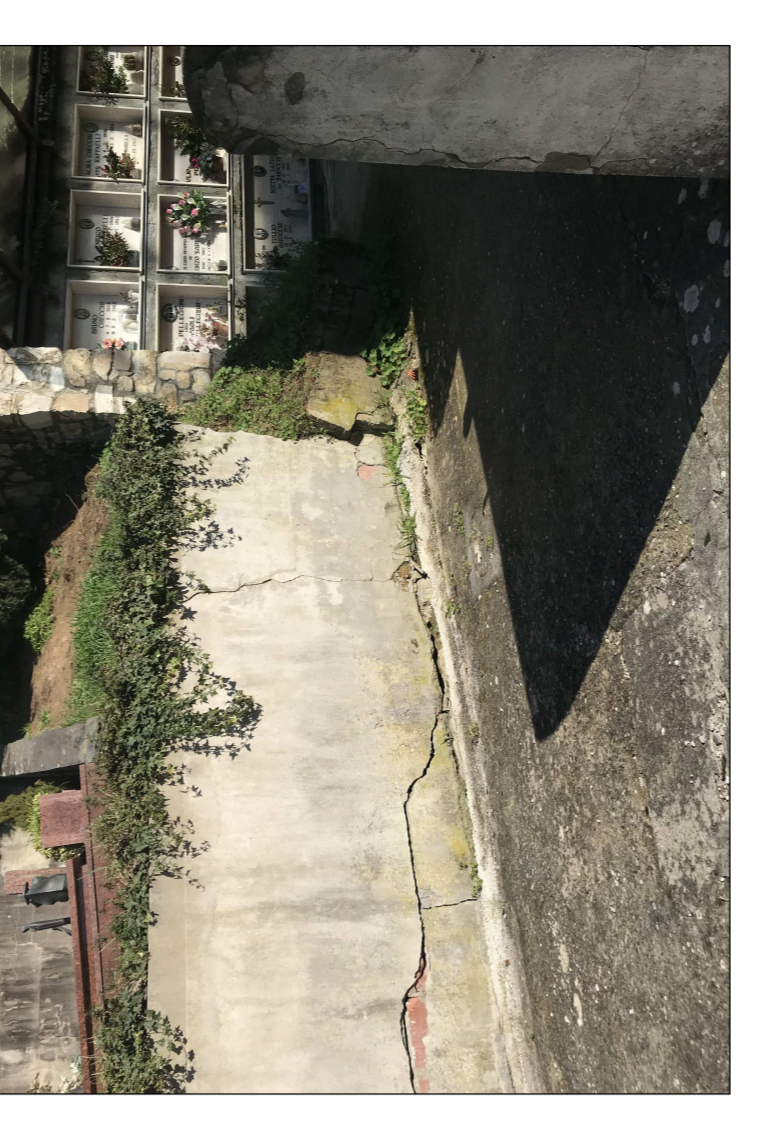
Foto 4: muro lesionato alla base scarpata sotto cappella Scaglietti, rotano verso valle.

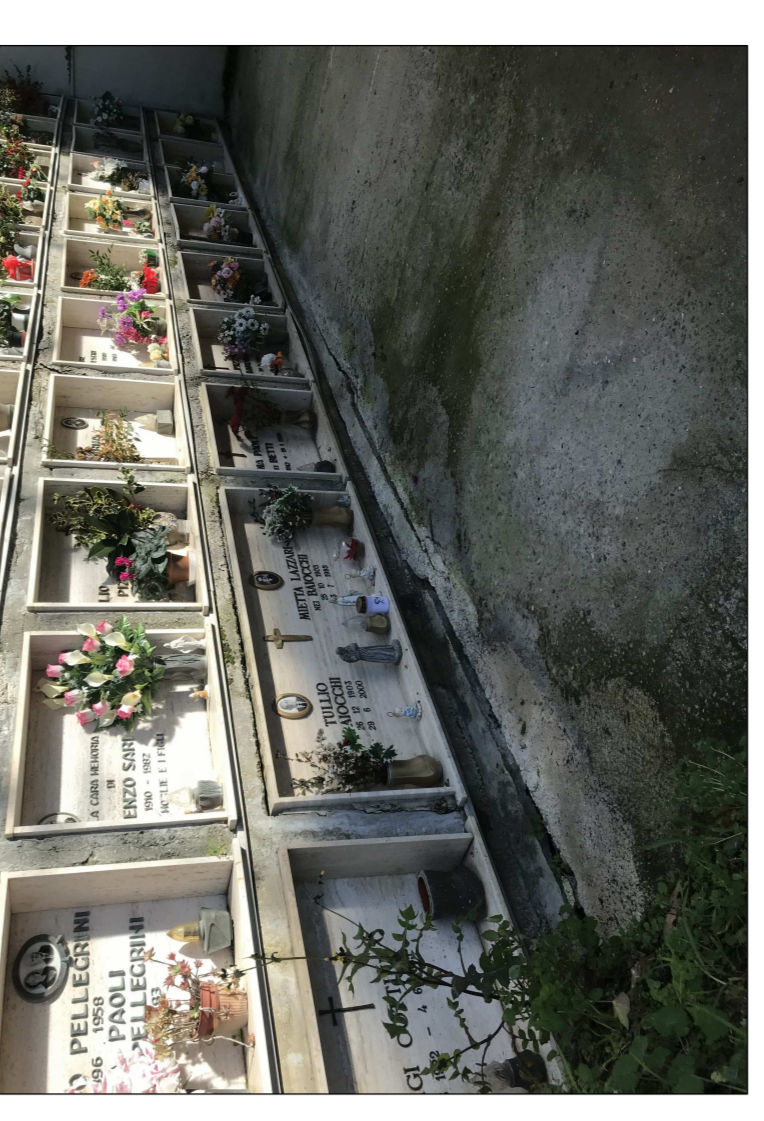
Foto 5: lesione alla base blocco locali di monte indice di un movimento di allontanamento del blocco di valle da quello di monte con possibile rotazione di quello di valle.

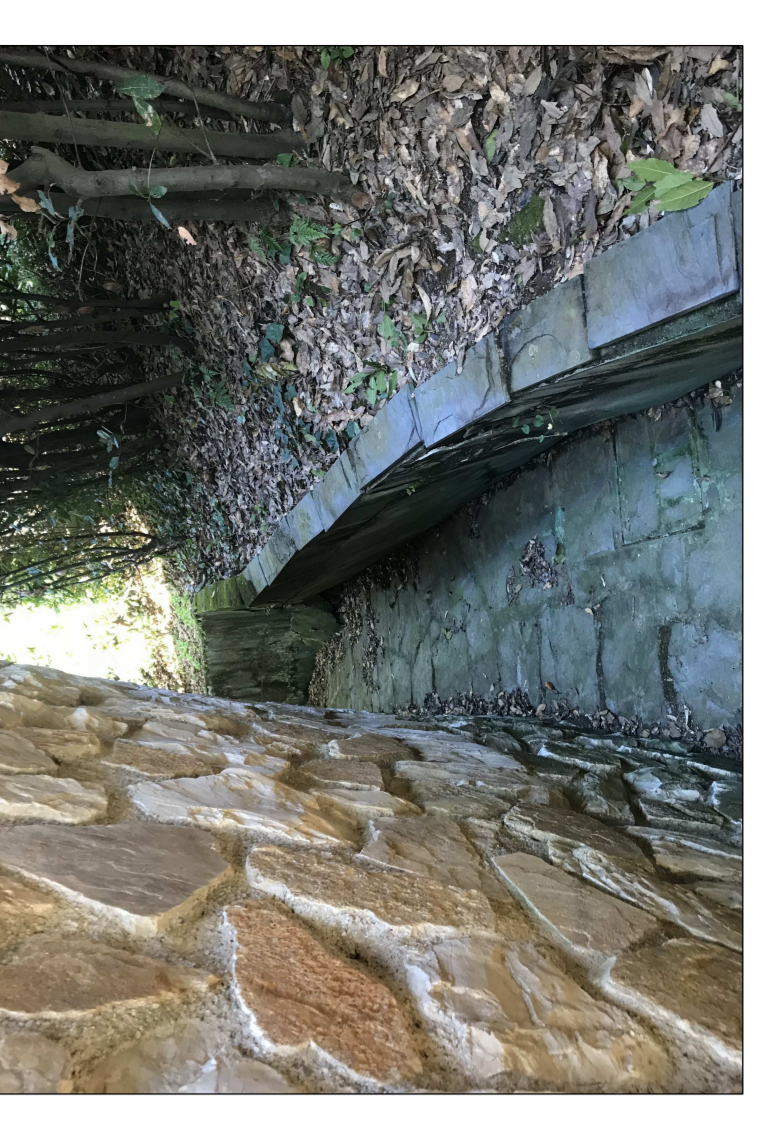
Foto 6: muretto sul retro Cappella di pride scarpata fortemente ruotata.

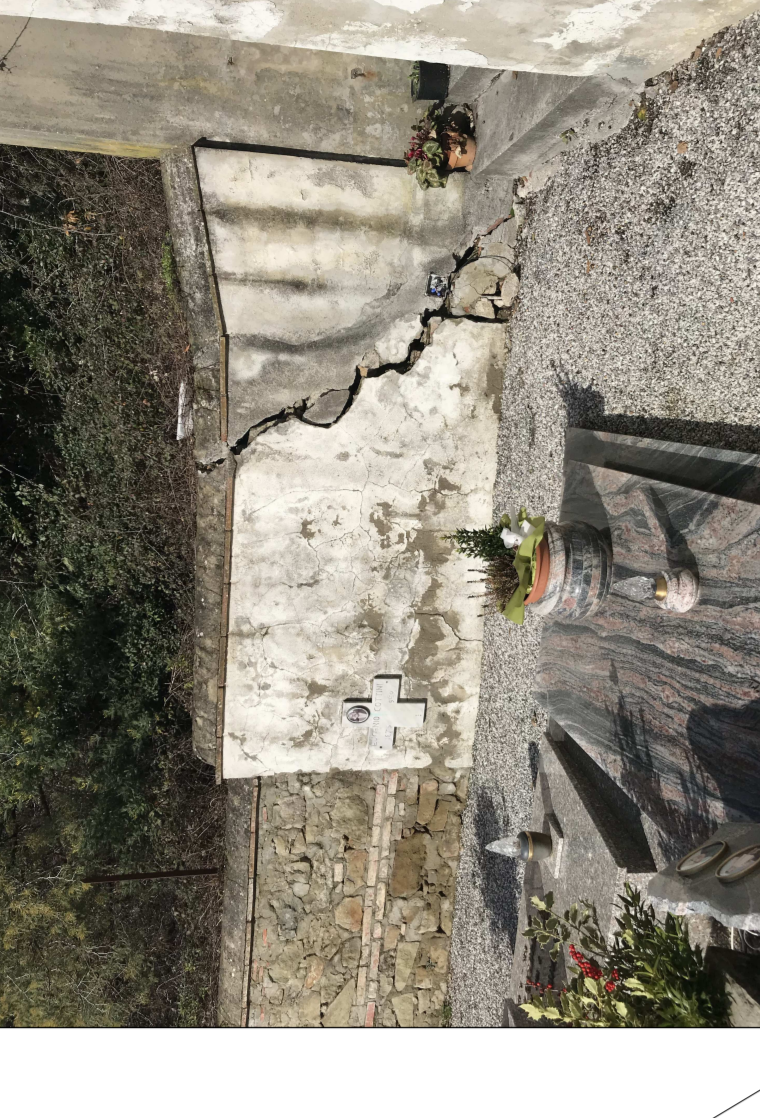
Foto 1: profonda lesione sul mmo di recinzione estesa a tutta altezza.

Canalino di guardia esterno esistente con pareti in muratura da ripulire, idromassimizzare nei tratti di rottura (foto 1) e impermeabilizzare con guaina (basso spessore) per impermeabilizzare l'impermeabilità ed evitare l'infiltrazione e dispersione delle acque meteoriche.
