## PERIZIA TECNICA

**Oggetto: Ordinanza del sindaco, n.48 del 08/10/2019.** Perizia inerente lo stato dei luoghi con particolare riferimento alla situazione di pericolo generata dal distacco di frammenti della trave di copertura. Individuazione degli interventi per la messa in sicurezza della struttura di copertura del termovalorizzatore.

**Tecnico Incaricato: Dott. Ing. Luca Bomberini** iscritto all'Ordine degli Ingegneri della Provincia di Pistoia al n. 451 e domiciliato in Pistoia, Largo S. Biagio n.79

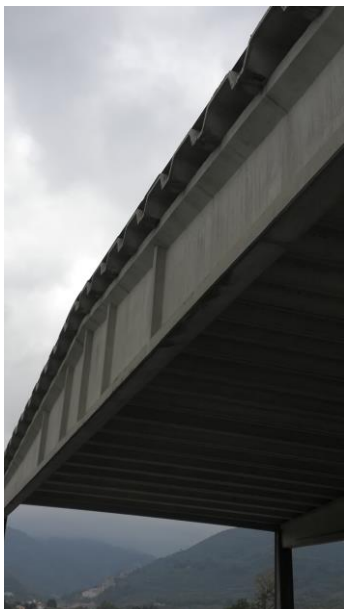
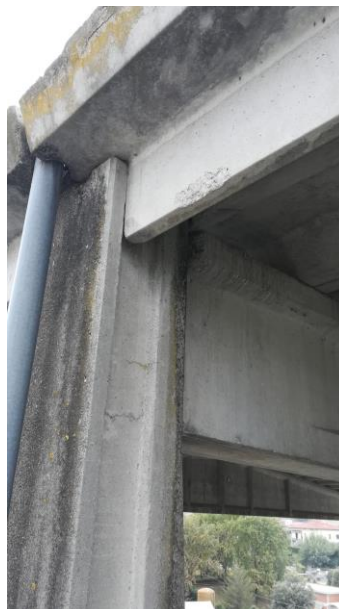
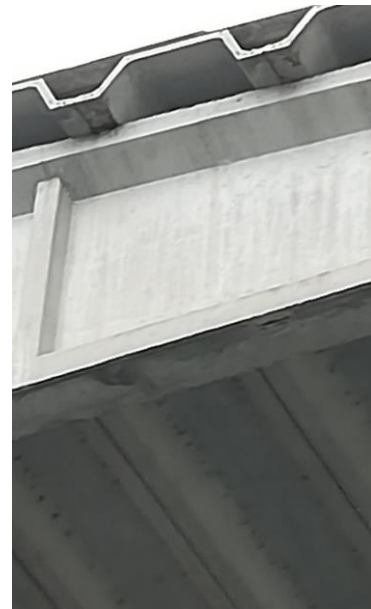
Sull'edificio si sono verificati danni locali ovvero espulsione del calcestruzzo di copriferro su parte della gronda di copertura e su parte dei pilastri perimetrali in corrispondenza della variazione di sezione. Tale sgretolamento del copriferro ha messo allo scoperto alcuni ferri longitudinali per un tratto sufficientemente lungo da poter rivelare un'armatura di bordo longitudinale costituita da  $\varnothing=20$  di barre ad aderenza migliorata presumibilmente della classe FB38 con staffe  $\varnothing=6$  passo 20cm ma chiuse solo con sovrapposizione e non piegate verso l'interno della sezione (zona compressa).

L'esame di alcune parti accessibili della struttura ha rivelato che nei punti in cui si è manifestato questo fenomeno di espulsione del copriferro, le armature longitudinali e le staffe presentavano un elevato grado di aggressione da parte di agenti atmosferici ed il calcestruzzo risultava distaccato e amovibile con la sola pressione delle dita. L'innescò del fenomeno di espulsione è però da andare a ricercare nella conformazione ed esecuzione delle armature in special modo in corrispondenza nel punto di convessità delle sezioni nel passaggio a sezione costante.

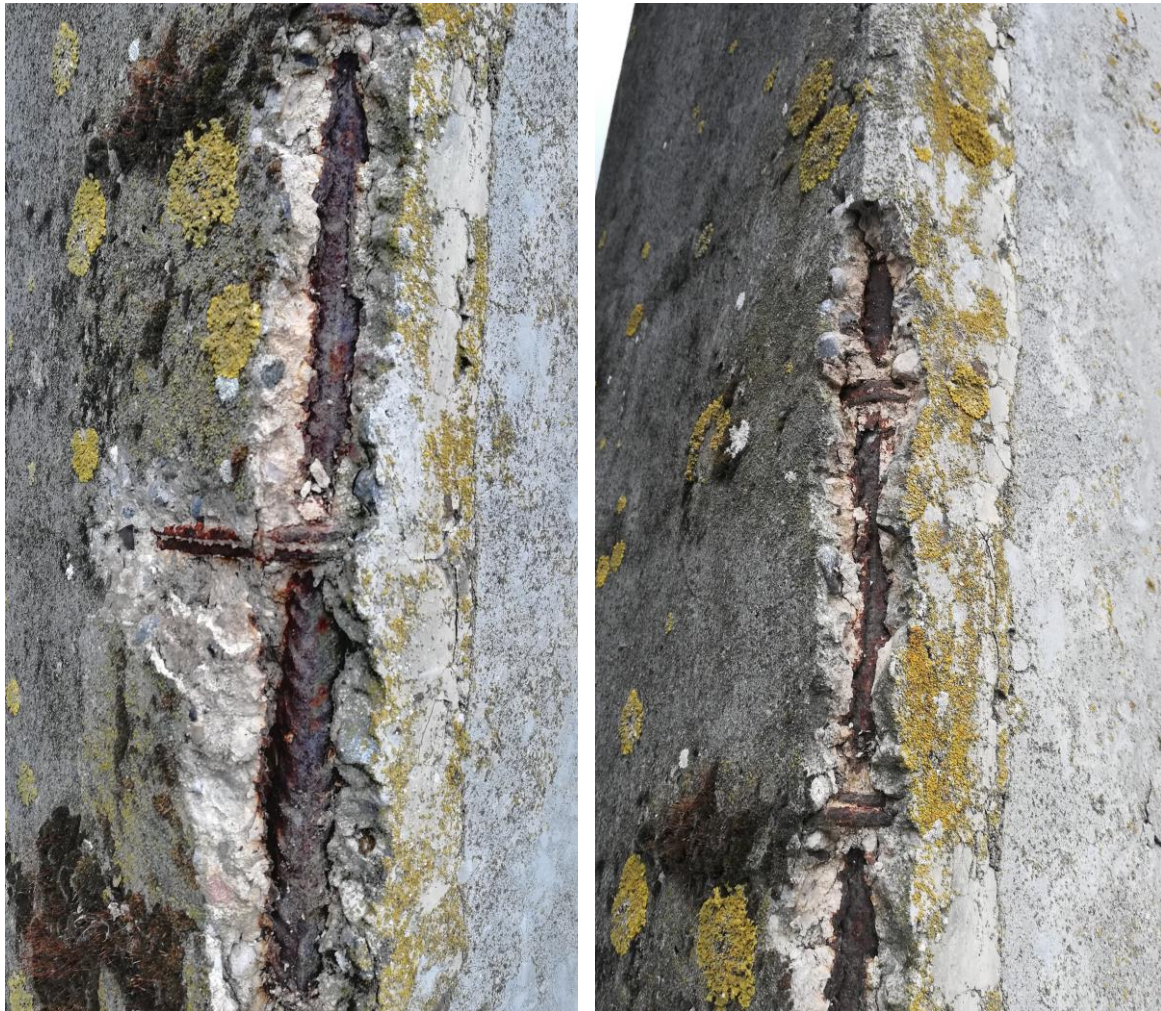
In questo punto le armature di spigolo risultano continue e piegate per mantenere il copriferro che risulta essere di almeno 2 cm sopra le staffe e contenute adeguatamente da staffe che si presentano con passo costante. All'epoca della costruzione la prassi non prevedeva come obbligatoria la chiusura delle staffe verso la zona interna compressa del pilastro. Pertanto nelle situazioni in cui i ferri longitudinali compressi danno origine a componenti orizzontali perché disposti su tale asse le forze orizzontali che agiscono sulle staffe non sono efficacemente bilanciate da tali elementi perché non "chiusi".

La progressiva aggressione delle armature per effetto del distacco del copriferro ha fatto sì che il fenomeno interessasse un lungo tratto intorno a questo punto di cambio di sezione e che va a rastremare verso l'alto.

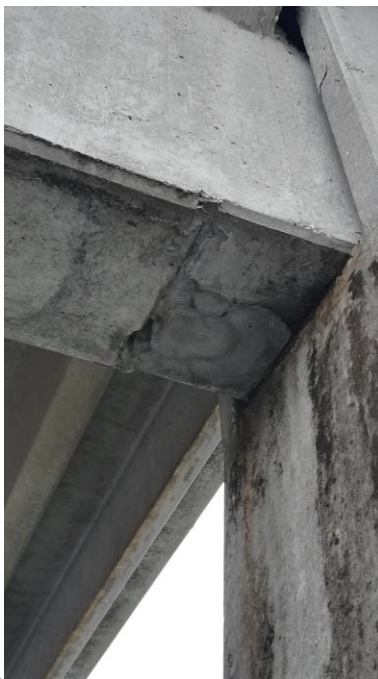
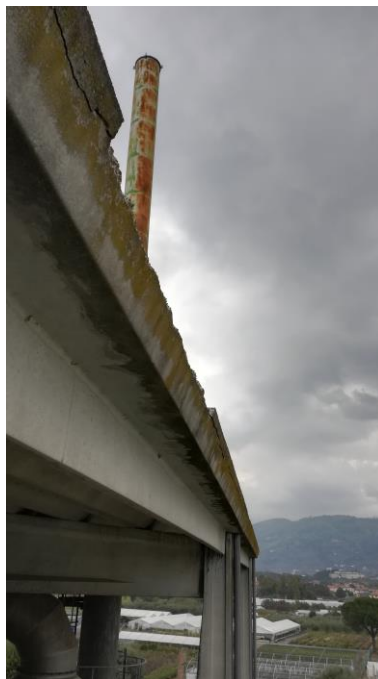
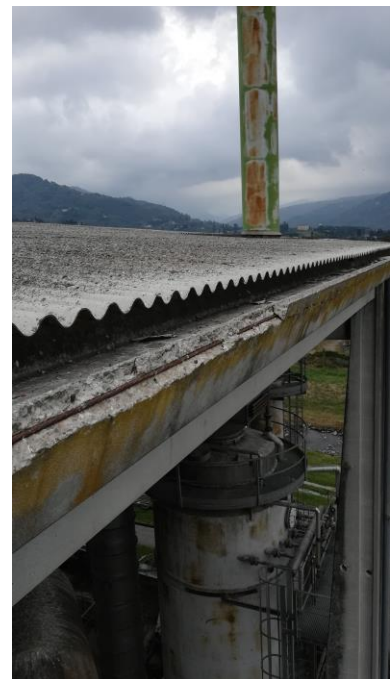
Inoltre sono stati rilevati fenomeni localizzati (ancorché estesi come nel caso della gronda) di espulsione o rottura del copriferro in elementi sottili e di bordo. Anche all'intradosso delle capriate prefabbricate probabilmente per urto o per aggressione degli agenti atmosferici si sono rilevati degli sfogliamenti del copriferro dell'armatura con conseguente ossidazione delle armature esposte.

1. Bordo esterno gronda estesamente ai lati sud e nord della copertura,
2. Intradosso delle capriate e delle travi di bordo nei punti di esposizione delle armature o nei punti di distacco anche non definitivo del calcestruzzo rilevabili alla percussione; sono individuate anche punti già oggetto di interventi di ripristino.

Tali interventi di ripristino non comportano attività di progettazione esecutiva né di presentazione di pratica al Genio Civile ma è opportuno che siano ricompresi nella Direzione Lavori di cui sopra.
