Restauro e risanamento conservativo delle colonne e dei chiostri dell'ex Convento di san Francesco

Progetto esecutivo

Relazione tecnica specialistica
RTS

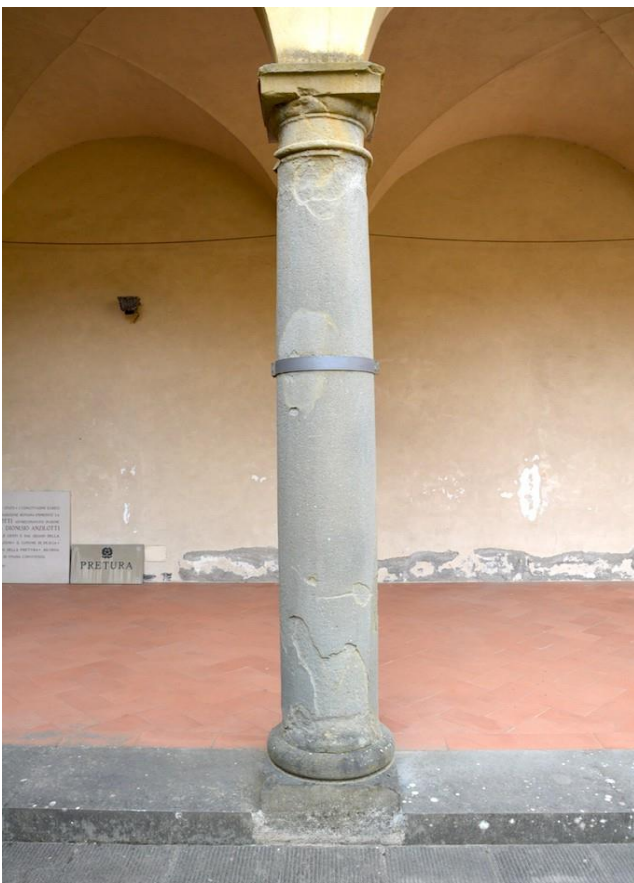
I danni visibili a vista sono per la maggior parte riconducibili ad alcune lesioni verticali lungo tutto il fusto delle colonne che verosimilmente si sono formate solo sulla corteccia superficiale della pietra e non sembrano tali da essere considerate ad oggi pericolose per una tenuta generale.

Lesioni superficiali presenti su una delle colonne del Chiostro A

Tutte le lesioni presenti sulla pietra saranno consolidate tramite iniezioni di resine acriliche spinte al suo interno con l'ausilio di siringhe ed aghi, nelle parti con distacchi più ampi si potrà iniettare anche della calce naturale tipo PLM-AL che facilità l'ancoraggio.

Tutte le lesioni presenti, verranno stuccate con una malta formata da calce naturale tipo Lafarg, polvere di pietra e terre colorate per andare a pigmentare la malta e renderla simile alla pietra originale

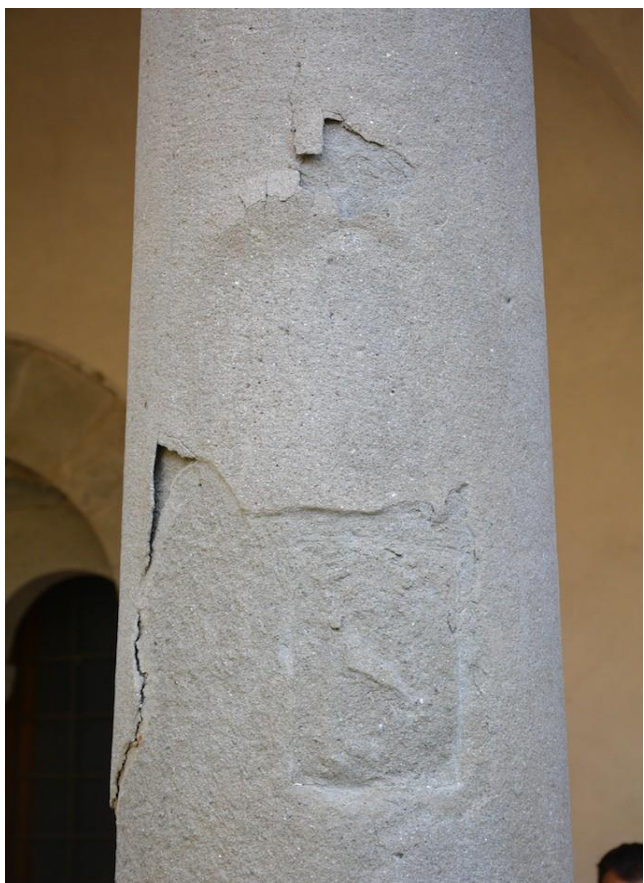
Particolare delle lesioni

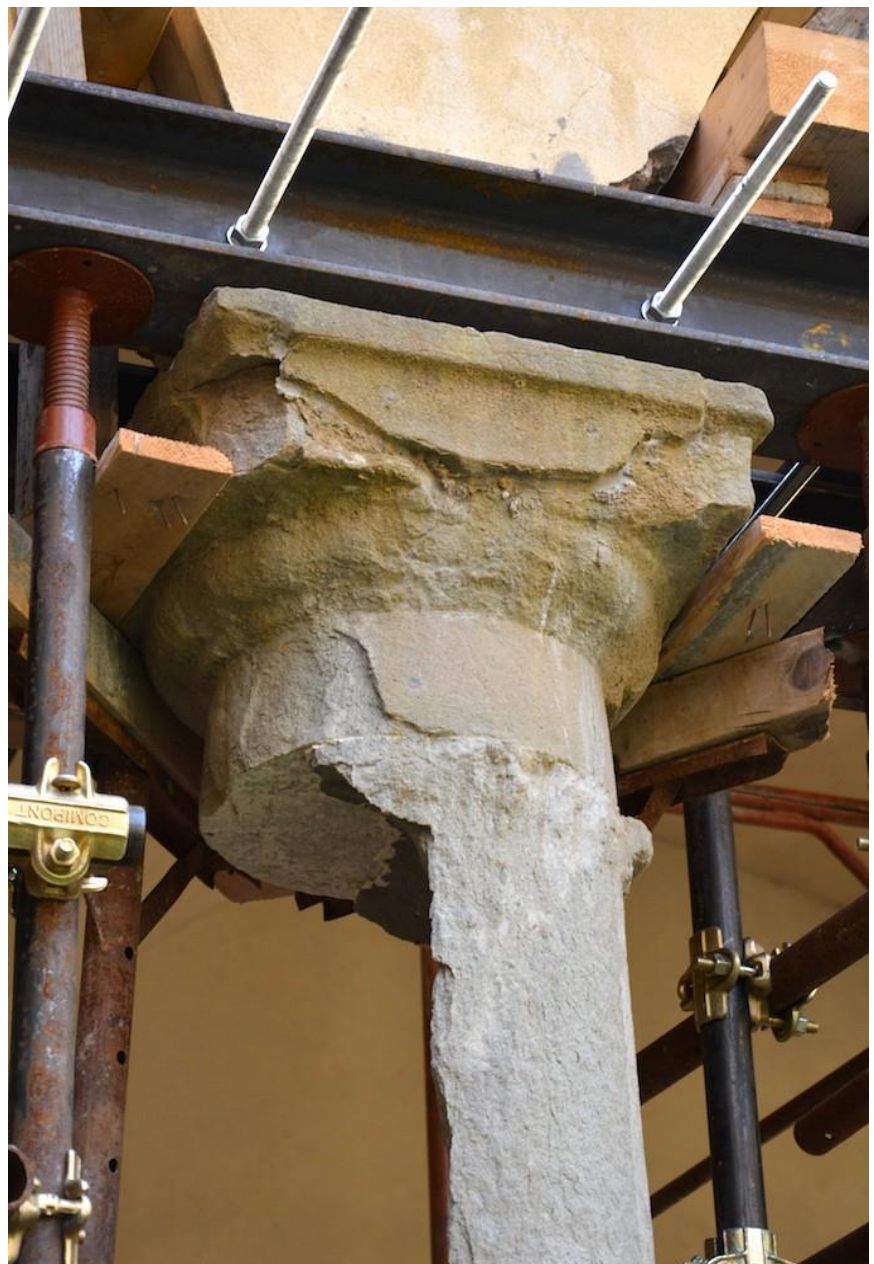
Un caso a parte è naturalmente quello che riguarda la colonna n° 10 del Chiostro A.

In questo caso, come ben vediamo, una porzione importante della colonna si è completamente staccato dal fusto ed è caduto a terra lasciando il restante della colonna in una situazione precaria per quanto riguarda la sua tenuta a sostenere il peso delle murature soprastanti; anche la parte del fusto rimasta in sede è molto deteriorate e si vedono altre scoppiature con stuccature precedenti estese e cerchiature in ferro a sostegno del tutto,

Questa Colonna dunque è da considerare molto compromessa e solo una sostituzione del fusto può garantirne la stabilità statica indispensabile.

La Colonna 10 che ha subito il crollo

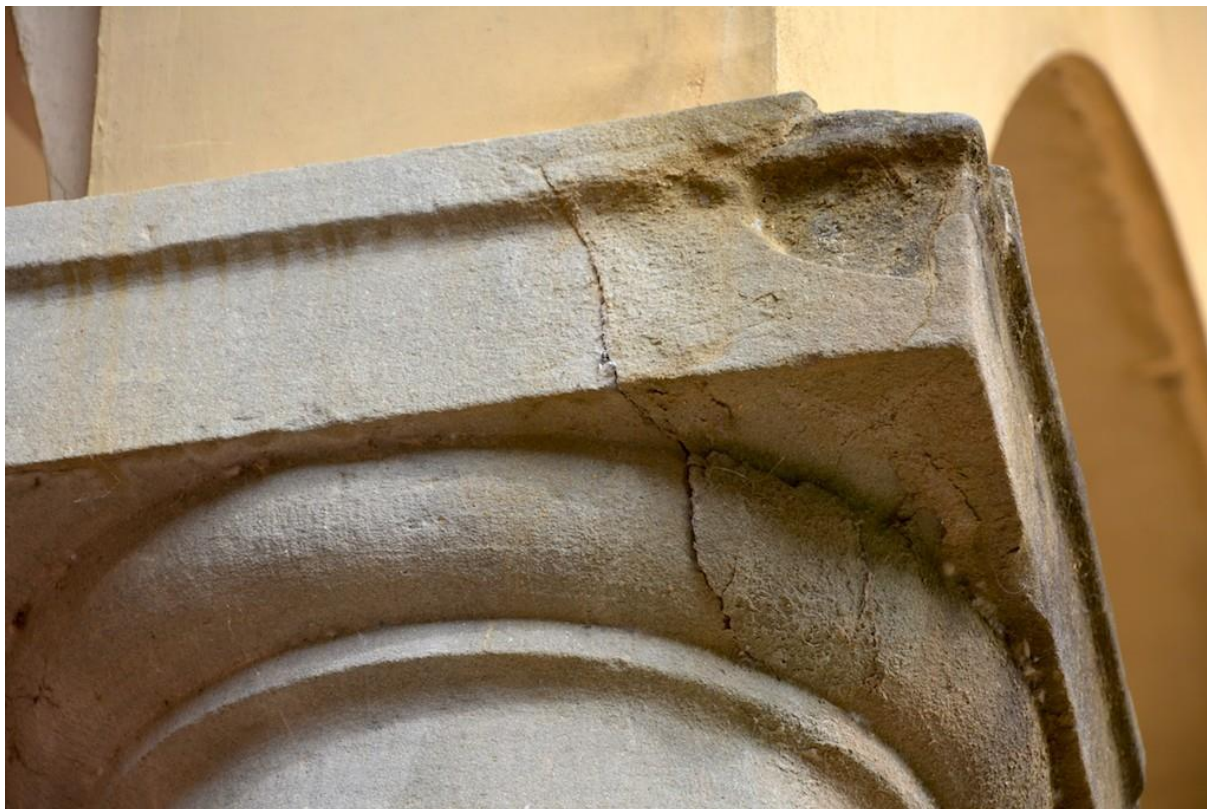
Sui capitelli e sulle basi delle colonne si vedono molte piccole parti distaccate e/o mancanti, in special modo sull'esterno, causa sicuramente il percolare delle acque meteoriche, che ha determinate anche molte abrasioni con microsollevamenti di pietra,

Particolare di un capitello eroso dalle acque meteoriche

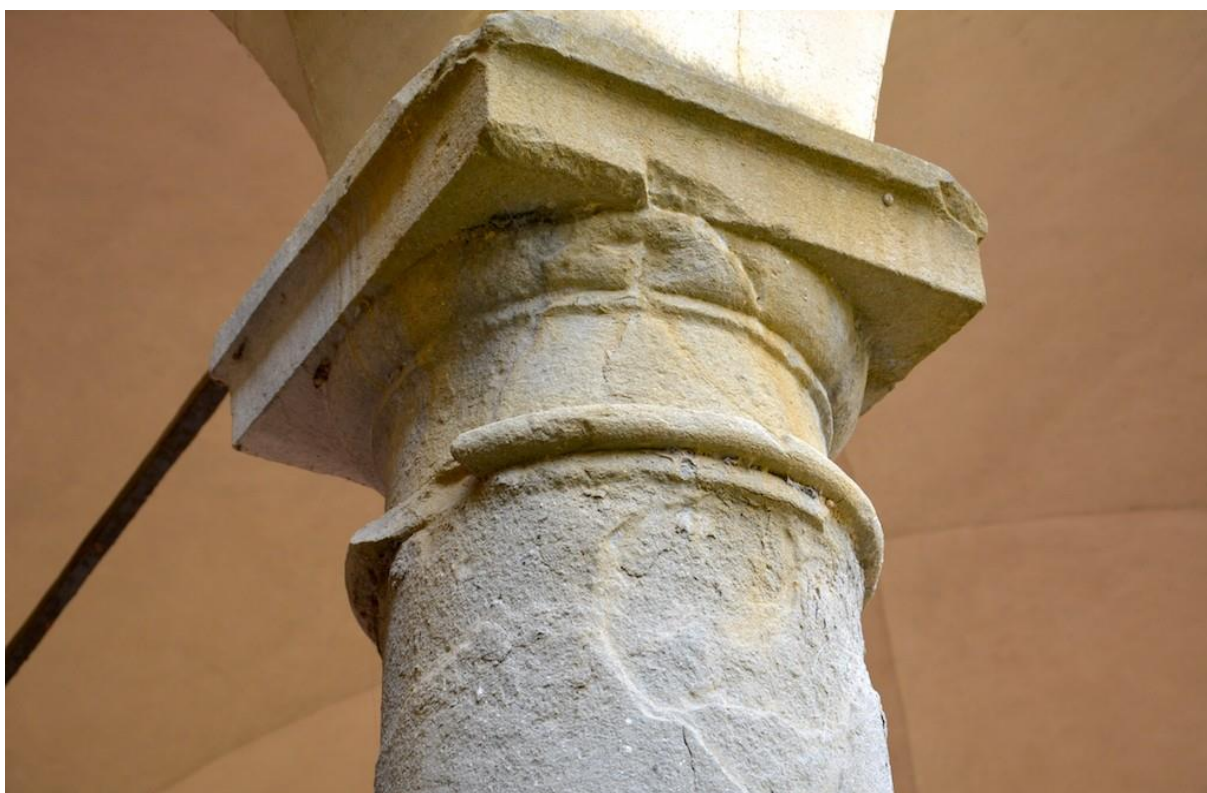
Ancora la sommità di un fusto e il capitello di una Colonna del Chiostro A

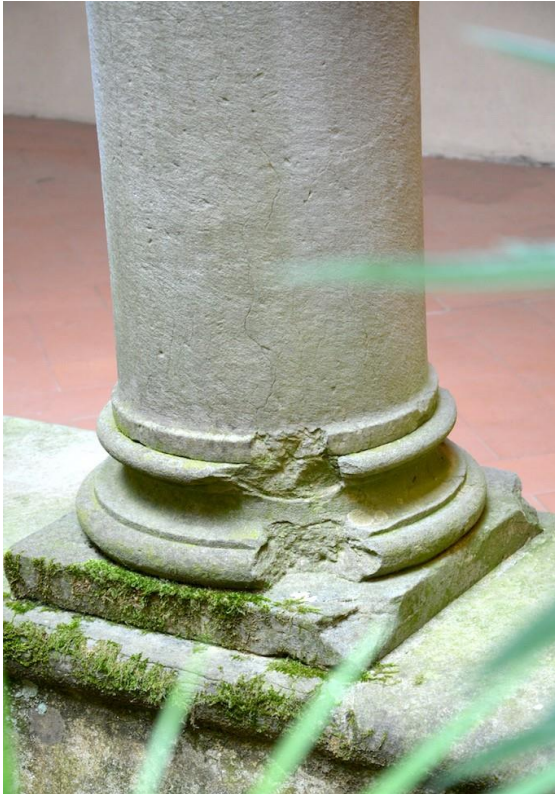
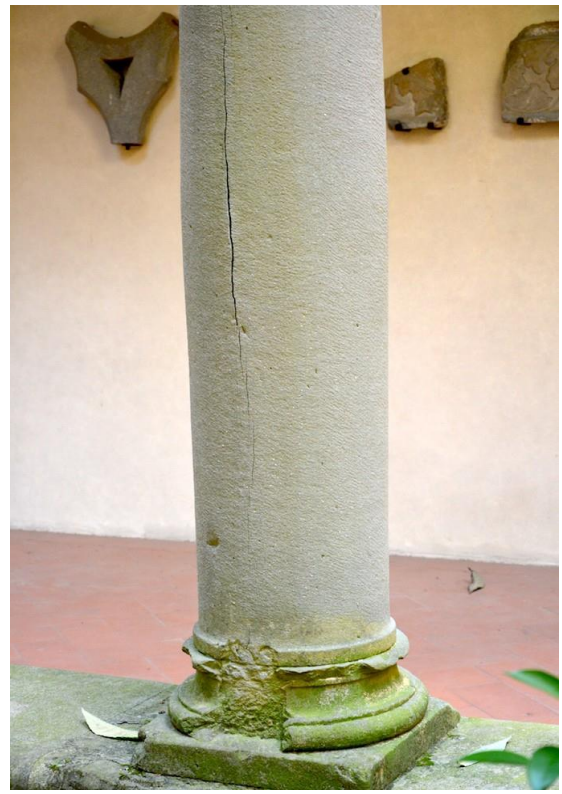
Colonne Chiostro B

Per quanto riguarda il Chiostro B, le colonne sono ancora tutte complete ma forse sono più lesionate con una più consistente esfoliazione delle parti superficiali della pietra ed estese abrasion. Si notano anche molte più formazioni fungine con muschi e licheni presenti. Tutto questo determinate anche dal fatto che rispetto al Chiostro A l'ultimo restauro è precedente di circa due decenni.

L'intervento prevede una pulitura generalizzata su tutti i manufatti eseguita con spennellature di carbonato di ammonio frizionato in superficie con spazzole in setola morbida e successivo risciacquo con abbondante acqua deionizzata.

Sulle formazioni fungine verrà cosparsa una soluzione biocida atta ad essiccare i muschi ed i licheni prima di andare a rimuoverle.

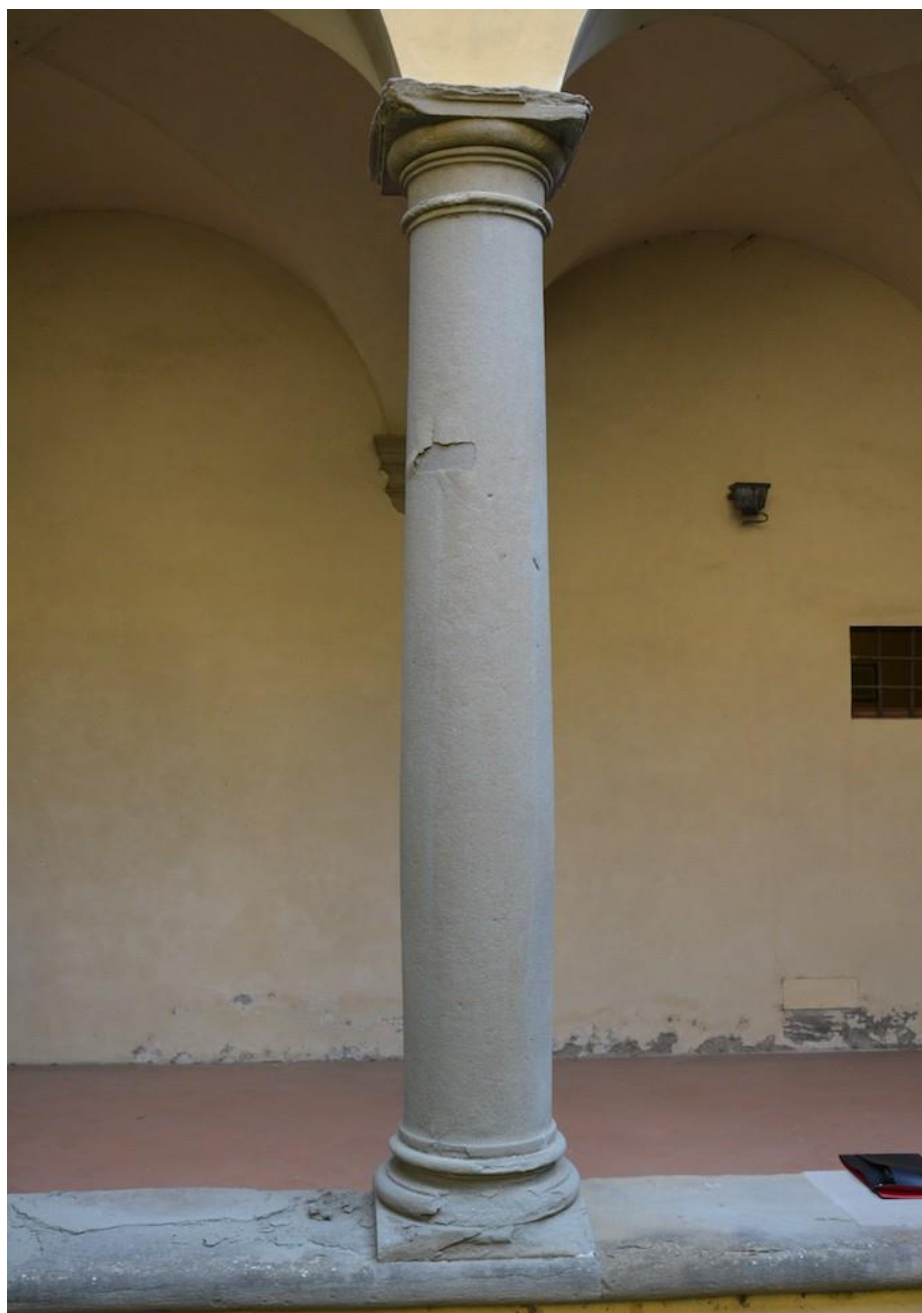
Ancora colonna del Chiostro B

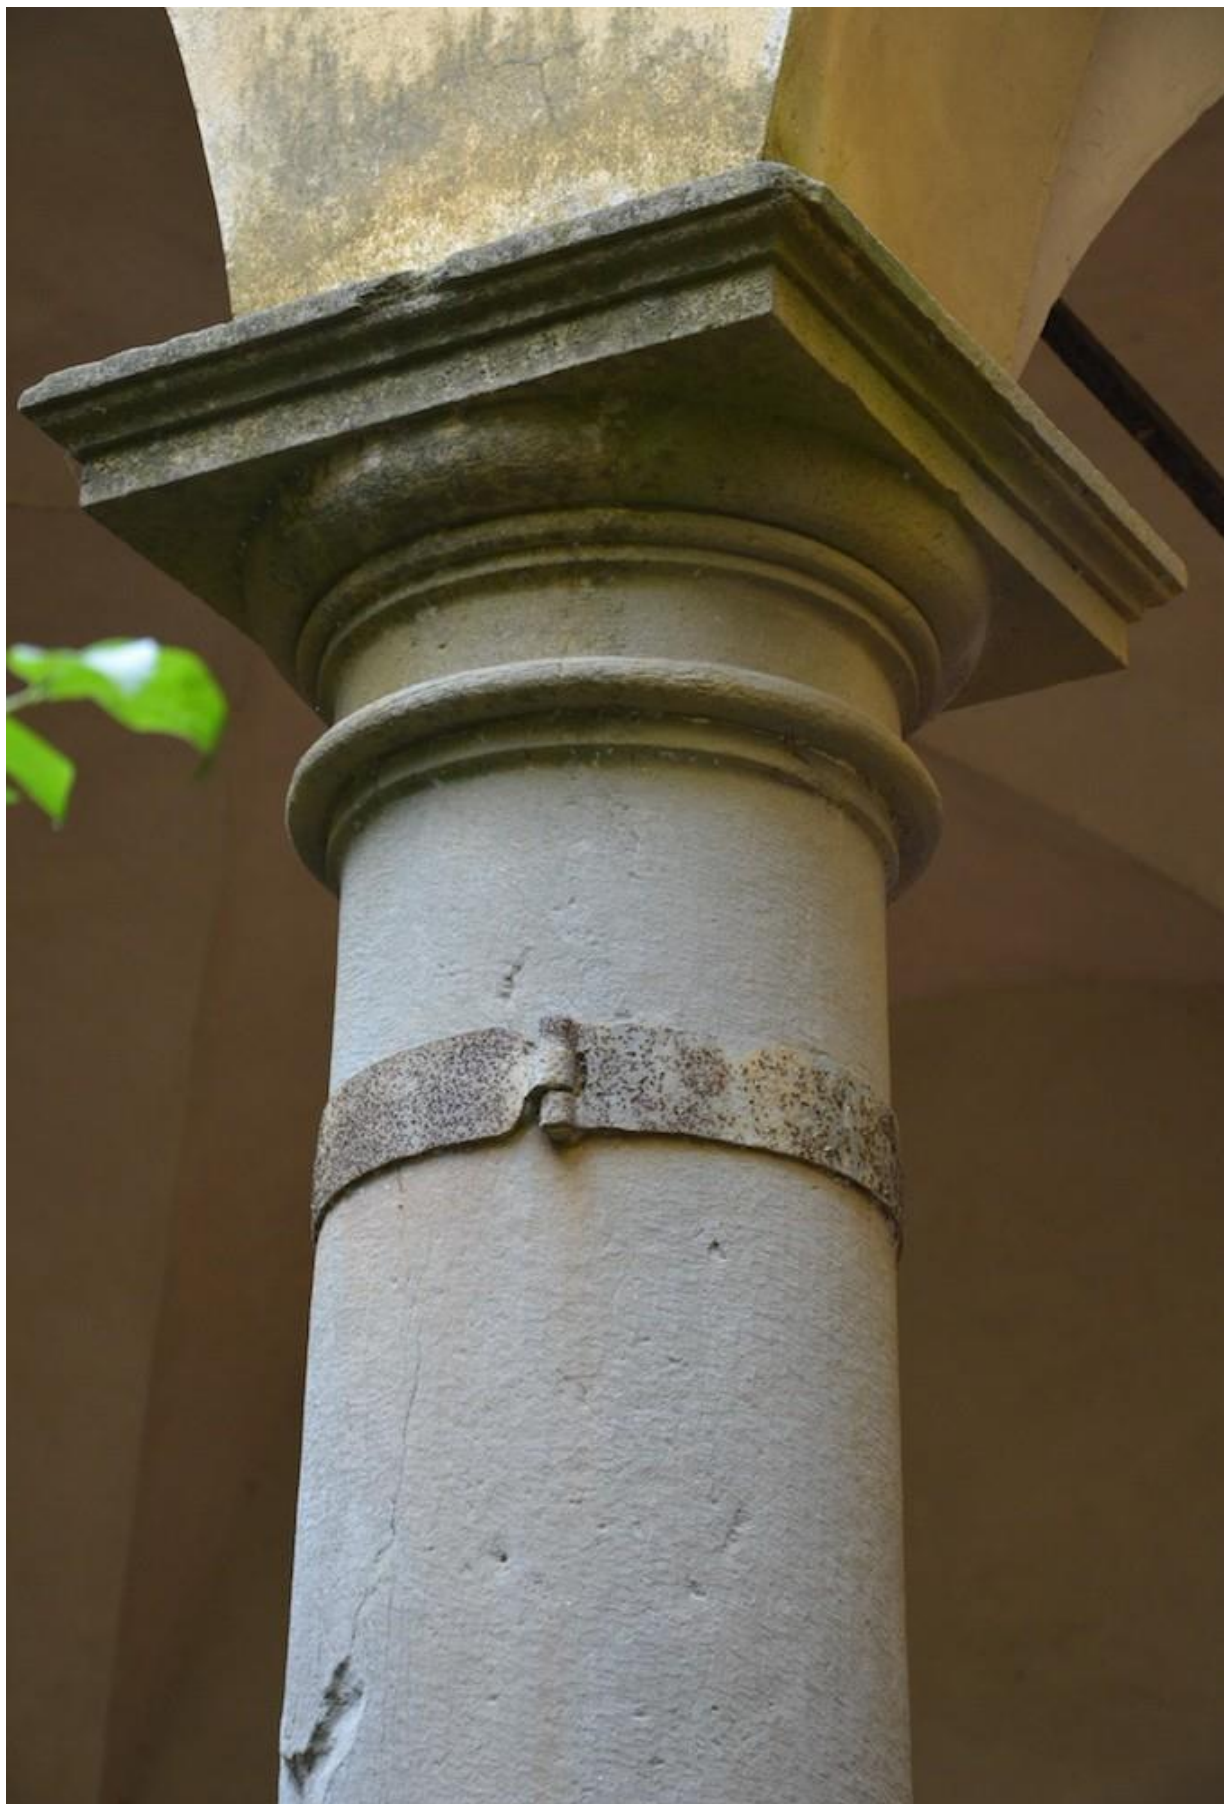
Cerchiatura du colonna del Chiostro B

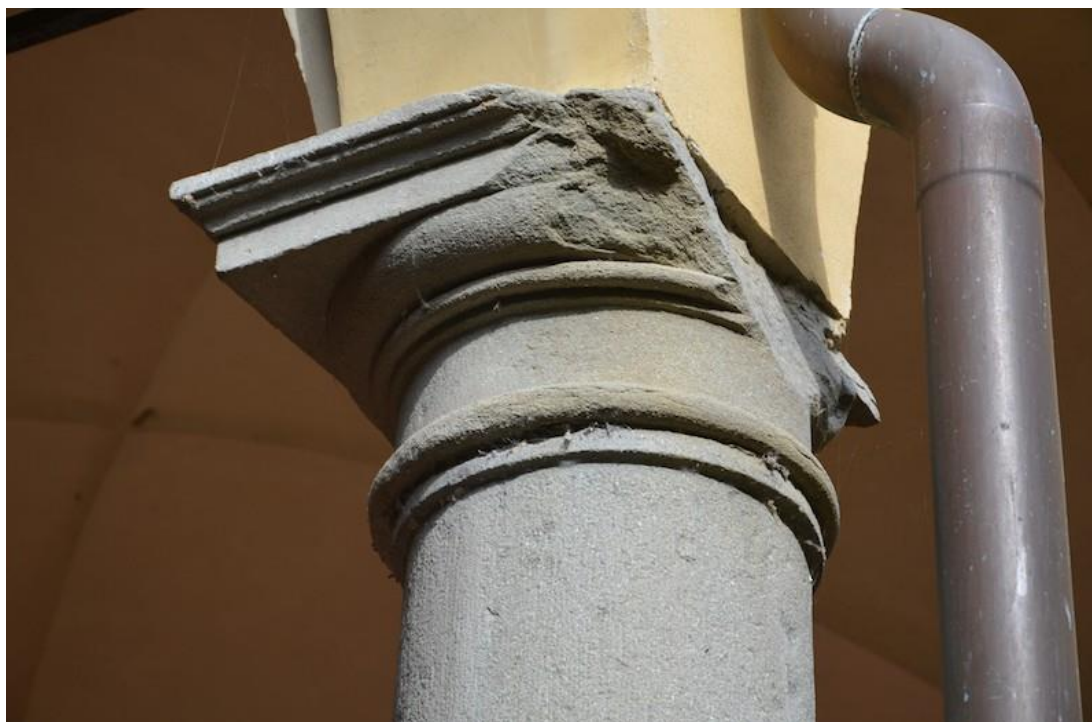
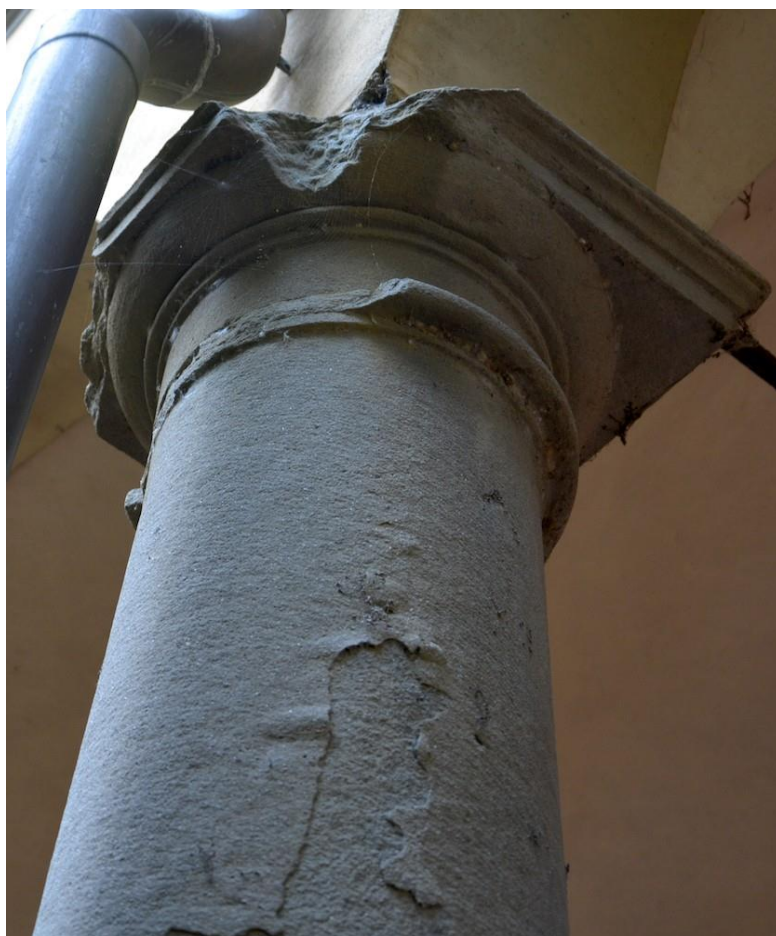
Capitelli mozzati nel Chiostro B
