COMUNE DI PESCIA

PROGETTO: Intervento di adeguamento alla prevenzione incendi e manutenzione straordinaria immobile ex Comicent - Comune di Pescia

OPERE DI IMMEDIATO AVVIO - Messa in sicurezza delle vetrate

SCHEDA TECNICA DI INTERVENTO PER LA MESSA IN SICUREZZA DELLE VETRATE

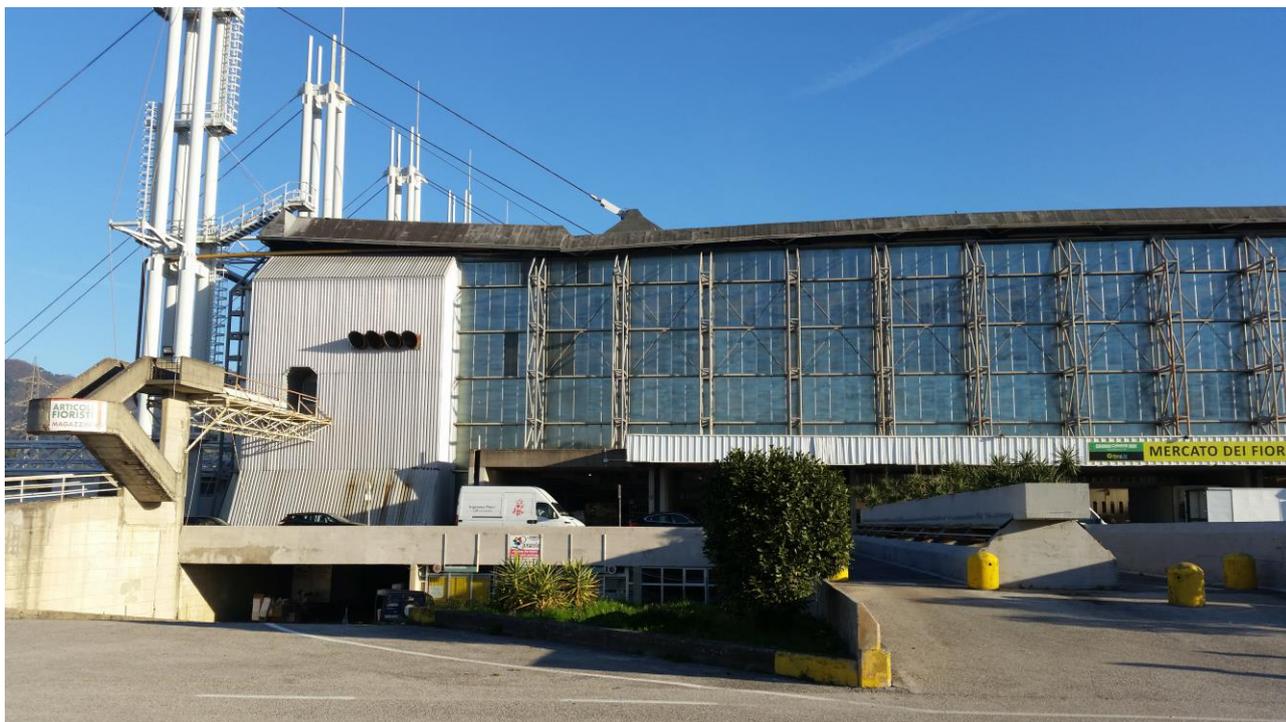
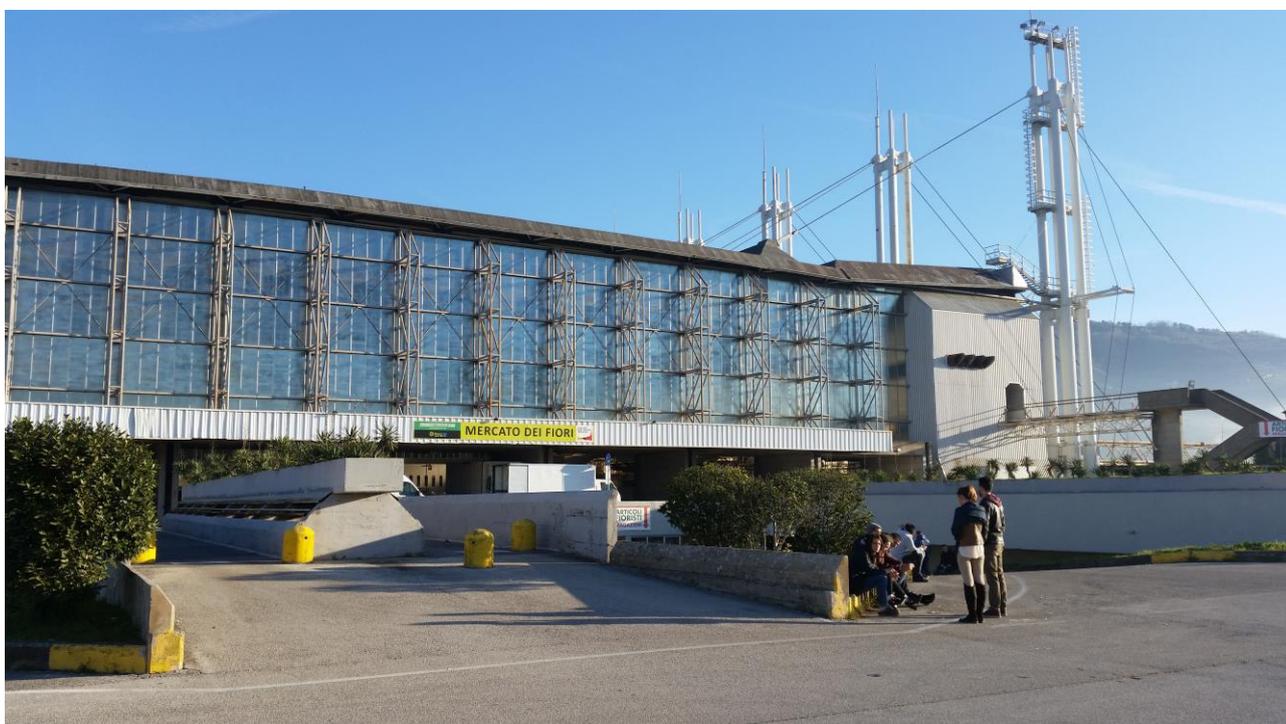
Prospetto SUD

Sono presenti circa n° 450 lastre di vetro retinato (circa 980 mq) con una percentuale di lastre danneggiate di circa il 6/7%.

Una prima ed evidente problematica da risolvere si presenta ovviamente in relazione alla presenza di lastre fessurate posizionate anche a quote elevate che posso determinare un potenziale rilascio di parti di vetro (anche se di limitata dimensione vista la presenza dell'armatura). E' del tutto evidente quindi che tali lastre devono essere sostituite integralmente.

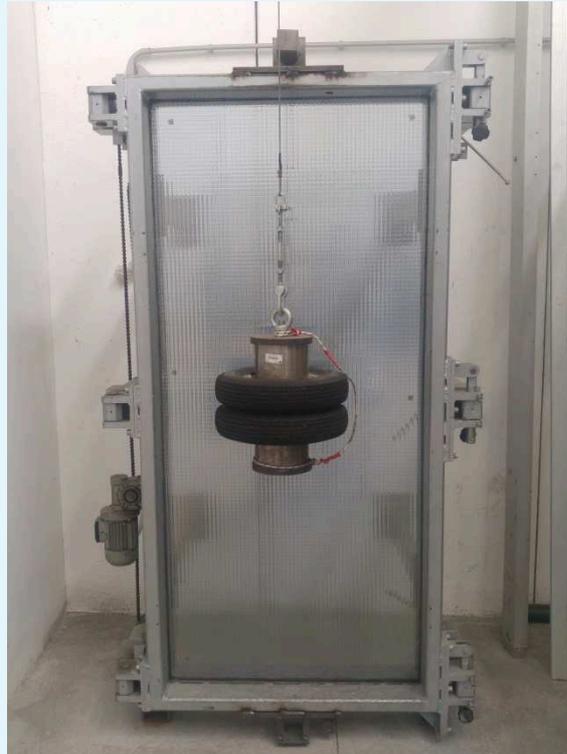
Fotografia di una lastra dopo impatto sul lato con pellicola.

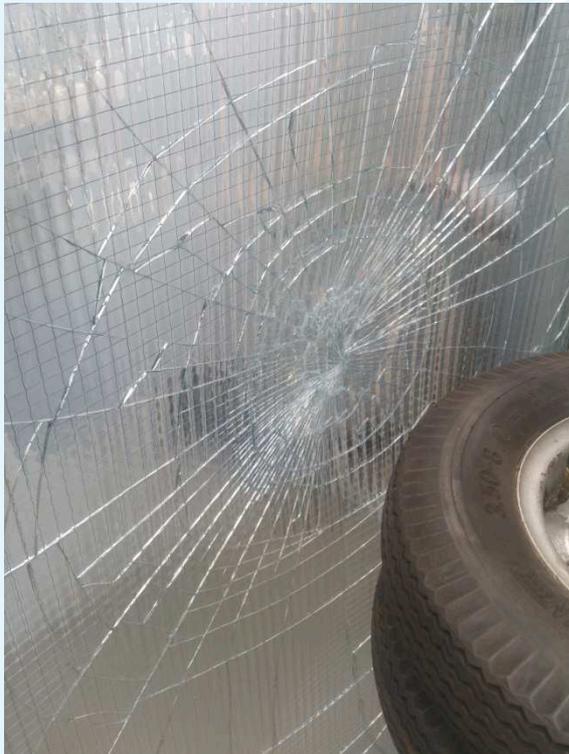
Esempio di rottura conforme a 450 mm.

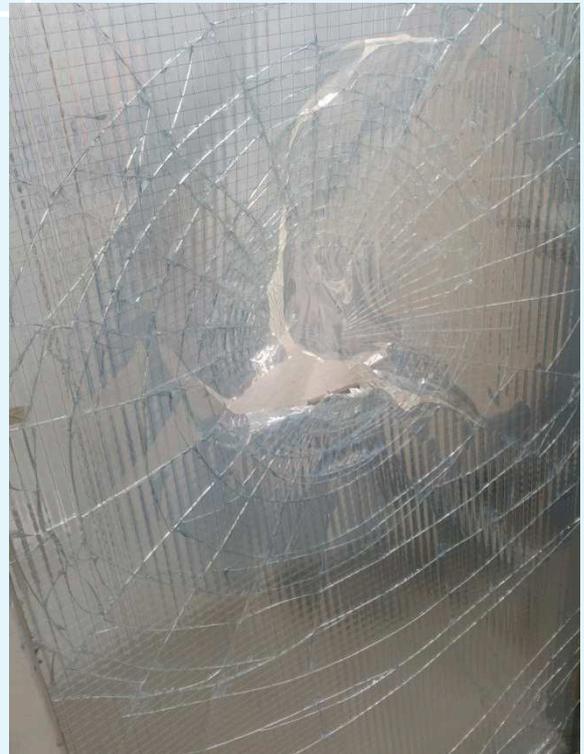
Esempio di rottura non conforme a 1200 mm.
