Intervento di restauro e risanamento conservativo delle pareti vetrate
Immobile ex Comicent - Comune di Pescia

PROGETTO DEFINITIVO - ESECUTIVO
COORDINAMENTO ALLA SICUREZZA IN FASE DI PROGETTAZIONE

RELAZIONE GENERALE

30 Maggio 2018

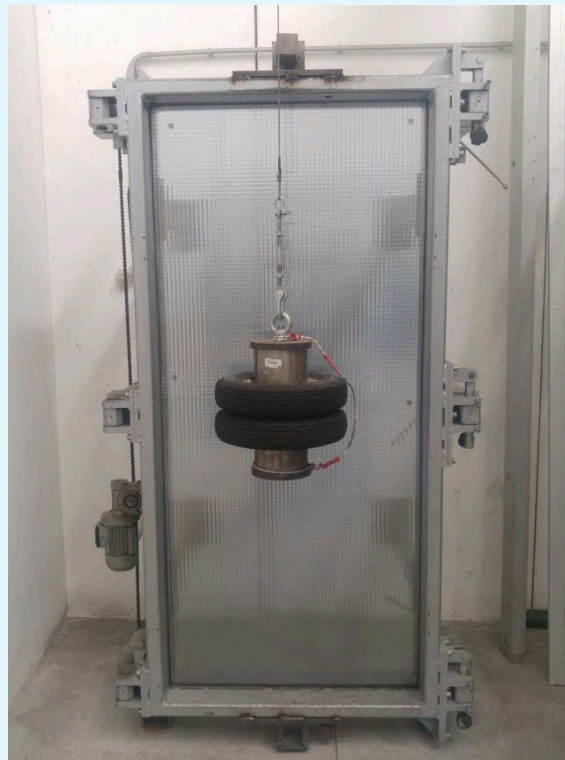
Fotografia di una lastra dopo impatto sul lato con pellicola.

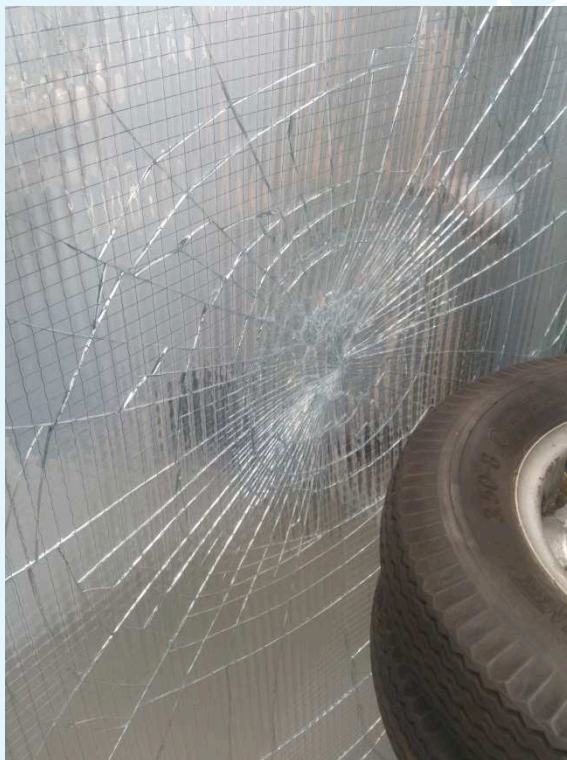
Esempio di rottura conforme a 450 mm.

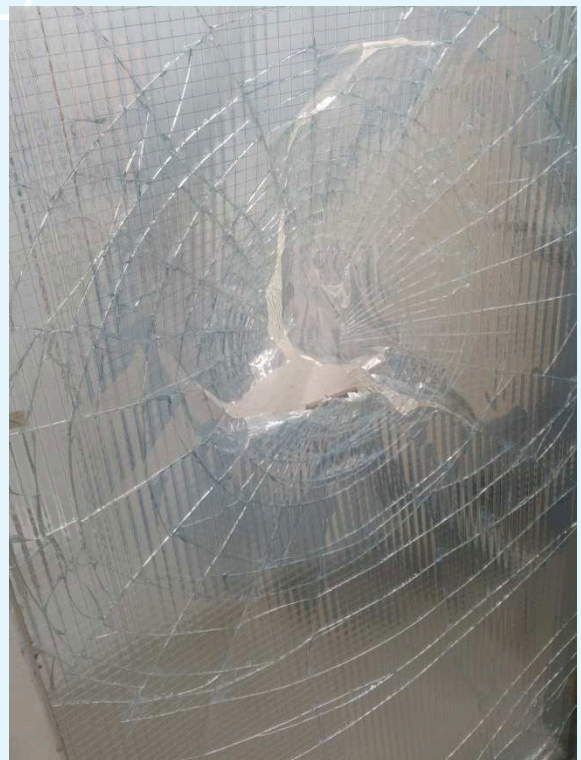
Esempio di rottura non conforme a 1200 mm.
