COMUNE DI PESCIA

PROGETTO ESECUTIVO DEGLI INTERVENTI STRUTTURALI

- *RELAZIONE GENERALE*

RELAZIONE GENERALE SULL'INTERVENTO

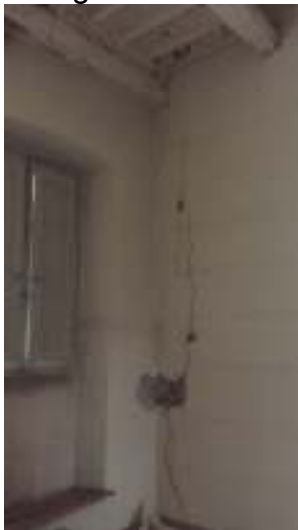
stanza 12

L'edificio allo stato attuale presenta diverse problematiche statiche legate a quadri fessurativi di diverso tipo presenti nel fabbricato e dovuti a cause diverse. Molti sono certamente legati al comportamento del fabbricato per azioni orizzontali (piccoli terremoti, etc.) ed alcuni movimenti fondali. Fra questi ultimi è importante annoverare quelli che si verificarono per testimonianze varie a seguito dei lavori di scavo effettuati dal Comune lungo via dei Forni, che dettero luogo a fenomeni di estesa fessurazione e distacco della parete posta lungo tale via da quella retrostante. Si vedano al riguardo le foto seguenti o la relazione fotografica allegata.

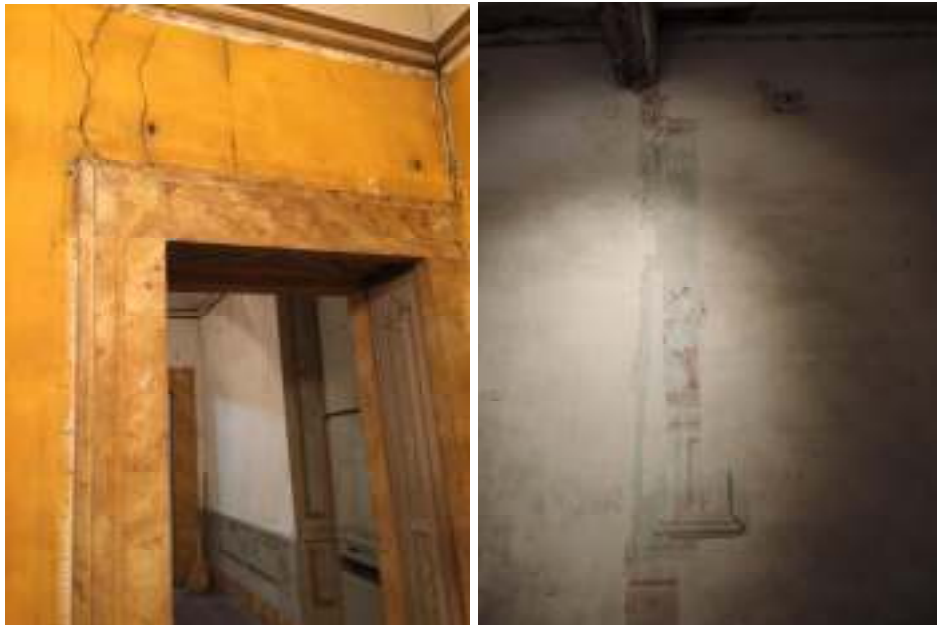
stanza 16

Come indicato, esistono poi tutta una serie di altri quadri fessurativi di tipo “locale” la cui causa è da ricercare, come già detto, nel comportamento del fabbricato alle azioni orizzontali e probabilmente in “riflessi” del quadro fessurativo precedente, dovuti agli scavi lungo via dei Forni.

- 9) rinforzo delle scale secondarie della zona A mediante la puntellatura con profili metallici;
- 11) gli architravi lesionati nelle stanze 13, 14, 15, 16, 17, essendo affrescati, non possono essere sostituiti, si prevede pertanto di ripararli mediante iniezioni e cuciture;

- 12) cuciture di pareti ortogonali che tendono a distaccarsi nelle stanze 13,14,15,16,17
- 13) cuciture di fessure rilevabili nelle stanze 13, 14, 15, 16, 17.
