**REALIZZAZIONE ED ADEGUAMENTO DELLA VIABILITA' FORESTALE DI INTERESSE AIB DI CROCE A VEGLIA, DI COLLEGAMENTO CON LE FRAZIONI DI PONTITO, SAN QUIRICO E MEDICINA NEL COMUNE DI PESCIA (PT)
PSR 2014-2020 Sottomisura 8.3 Annualità 2015 - CUP ARTEA 714871**

PROGETTO DEFINITIVO ESECUTIVO

DOCUMENTAZIONE FOTOGRAFICA

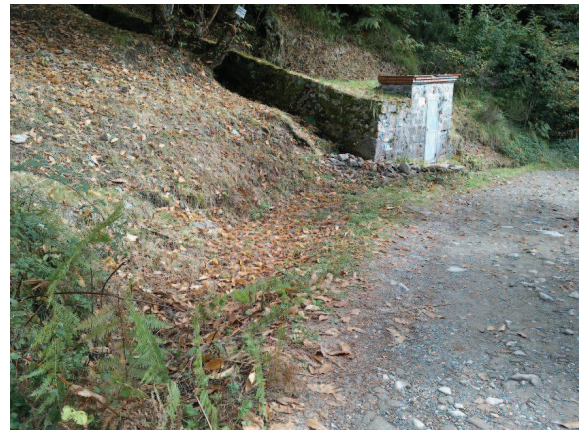
Foto 4: canaletta da fare e posa di tubazione per convogliare acque a tombino

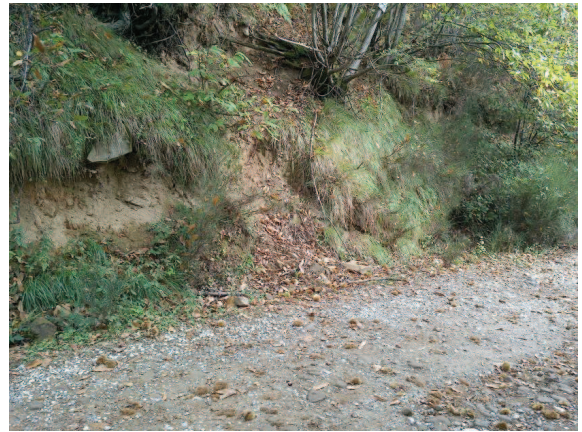
Foto 7: scarpate con modesti crolli su cui realizzare palizzate

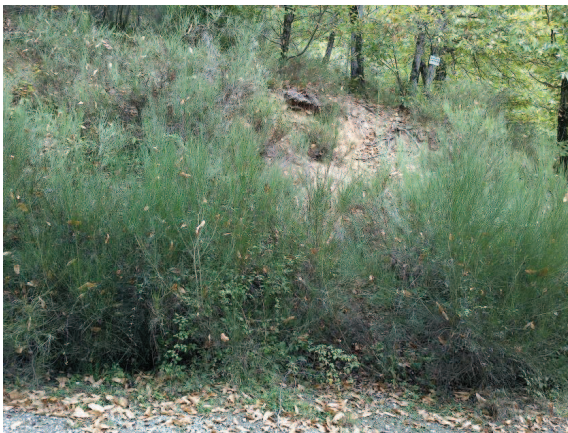
Foto 6: scarpata in erosione

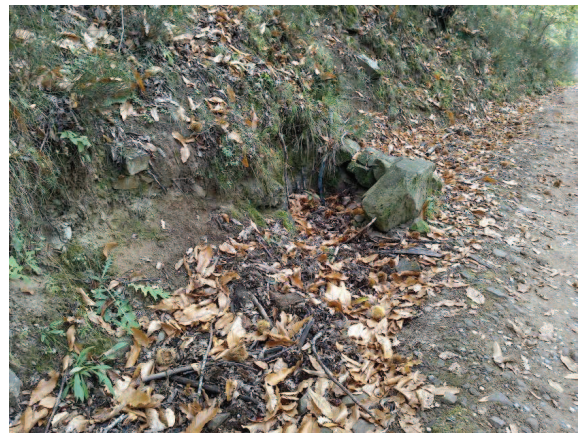
Foto 8: Pozzetto ed attraversamento da rifare

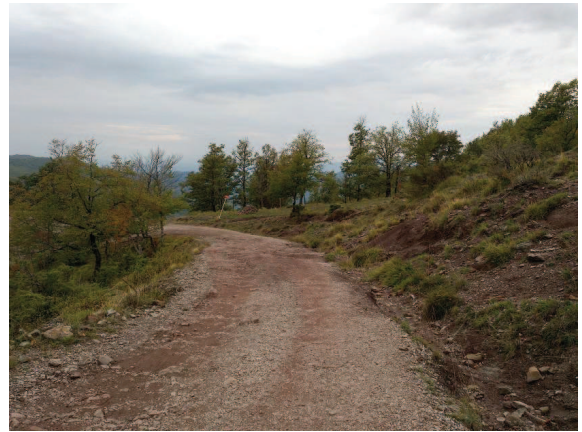
Foto 11: canaletta da fare

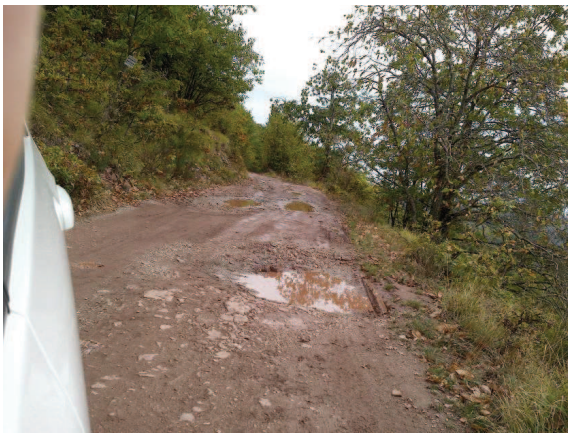
Foto 10 : necessità di livellamento

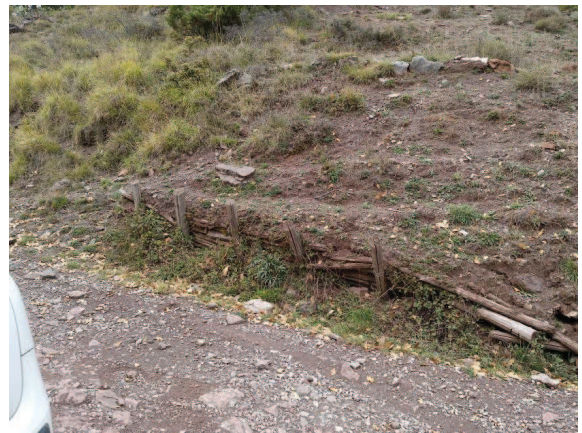
Foto 12: canaletta da fare e palizzate da ricostruire

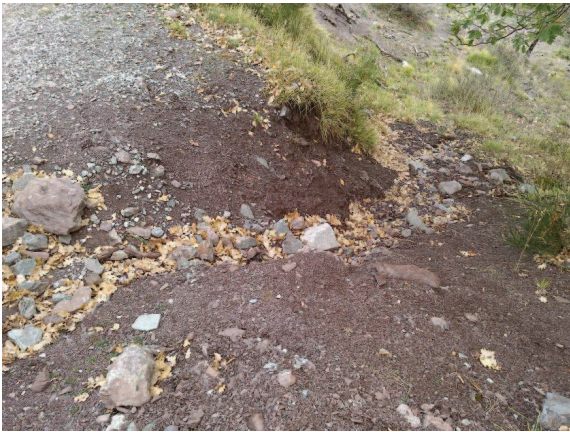
Foto 13: solchi di ruscellamento

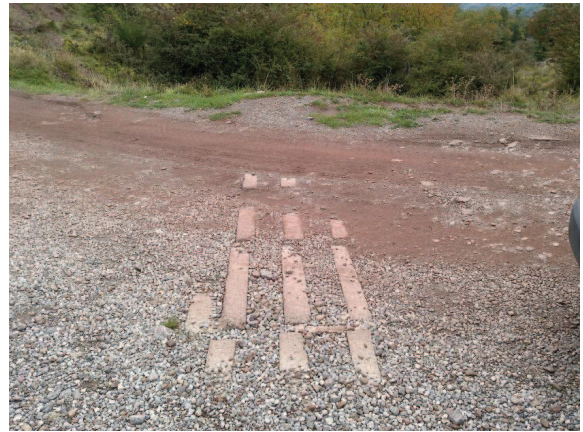
Foto 15: attraversamento da riaprire o demolire

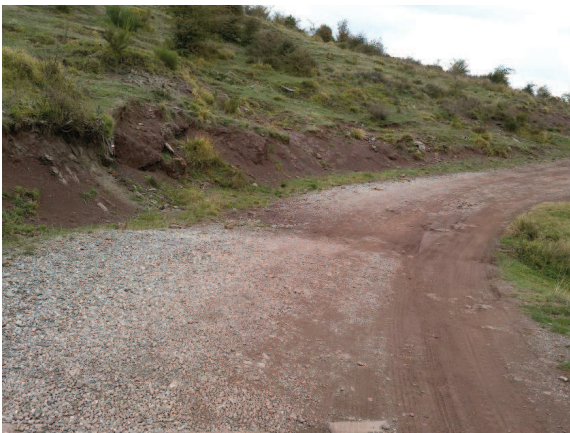
Foto 14: necessità di realizzazione guado

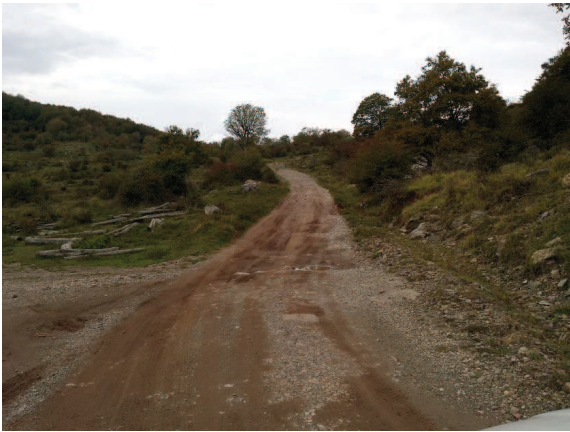
Foto 17: attraversamento sa rifare e canaletta da aprire

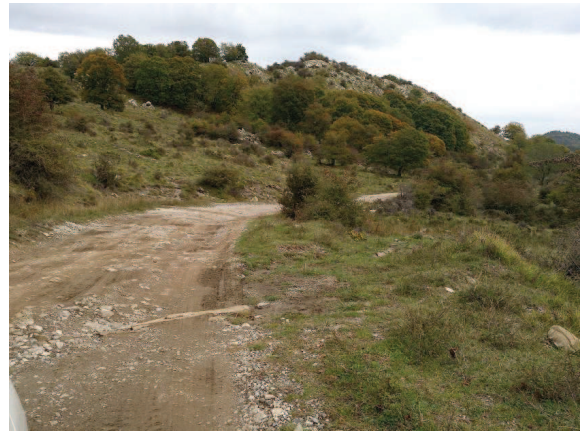
Foto 19: livellamento

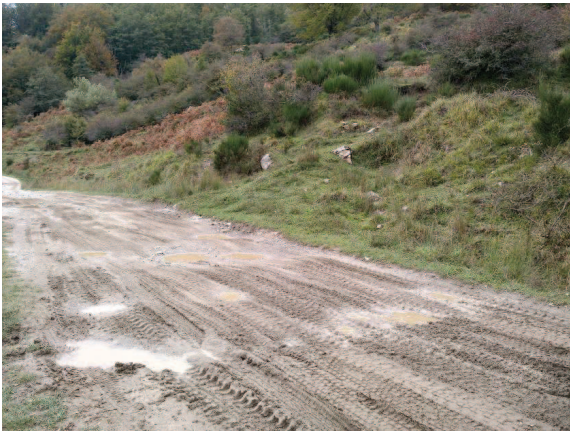
Foto 21: livellamento e realizzazione attraversamento

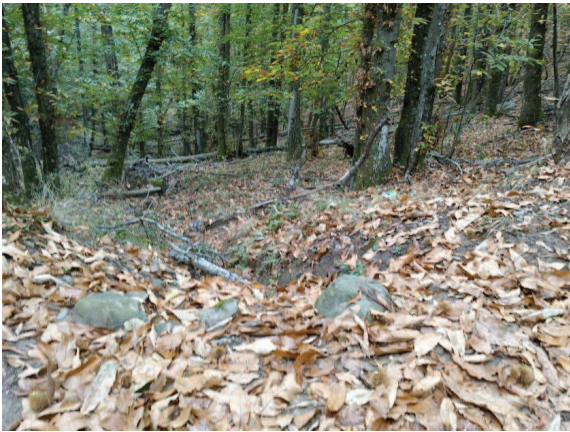
Foto 25: erosione a valle

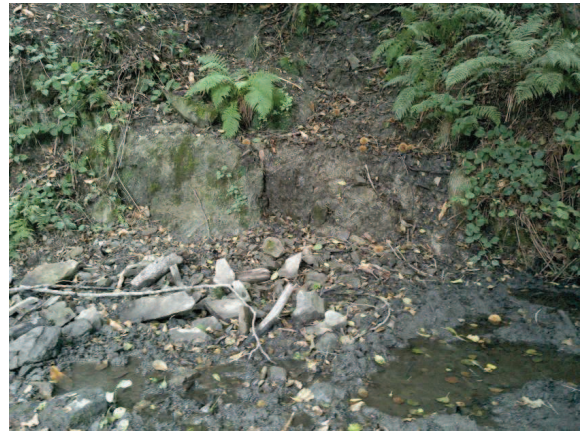
Foto 27: sorgente da captare e regimare

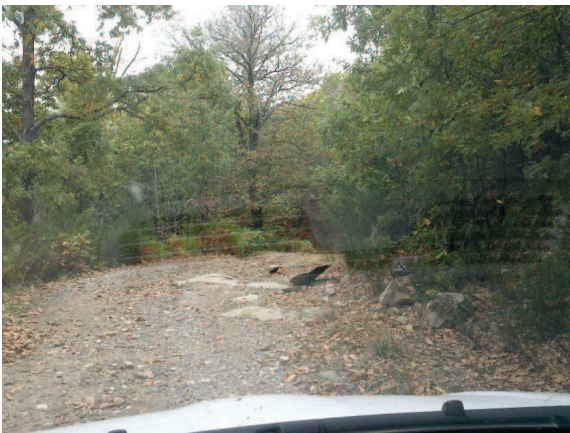
Foto 26: massi da demolire

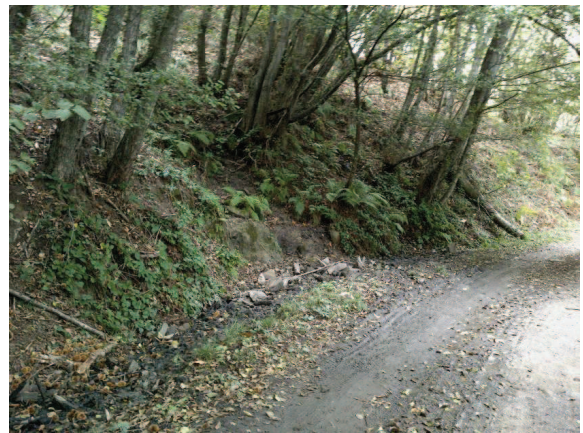
Foto 28: scarpata di monte con sorgenti da captare e regimare
Canaletta da aprire e attraversamento da fare

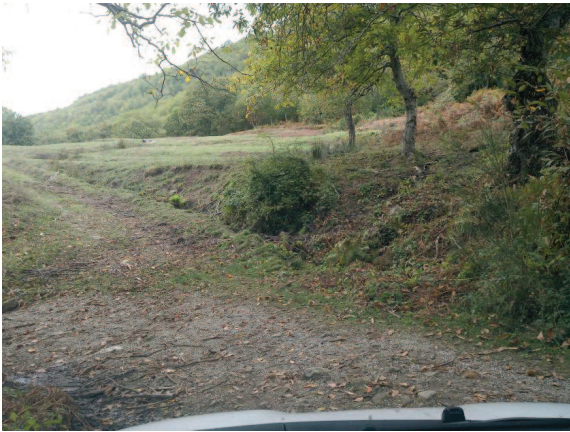
Foto 33 visione d'insieme dell'area suddetta

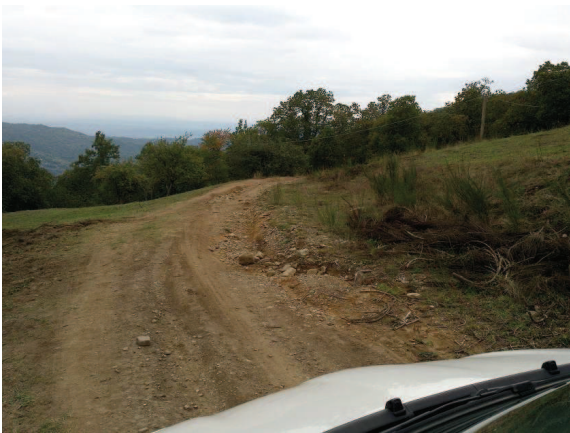
Foto 34 scarpata di monte da riprofilare

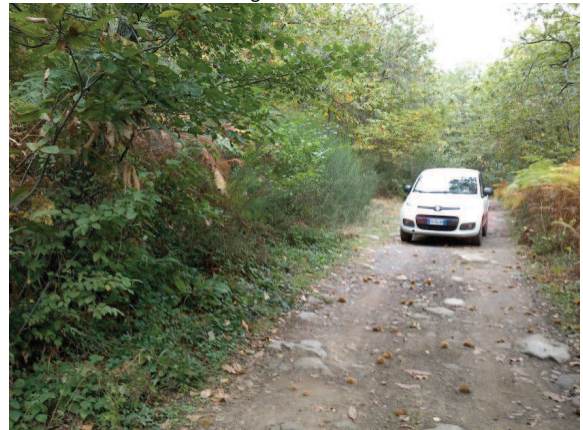
Foto 36 canaletta da aprire

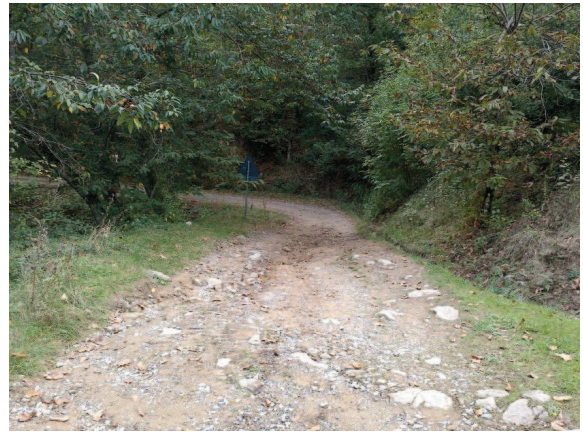
Foto 39 come sopra

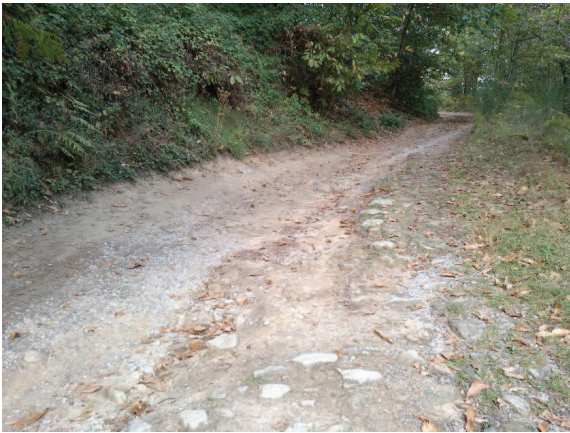
Foto 38 solchi di erosione per mancata regimazione

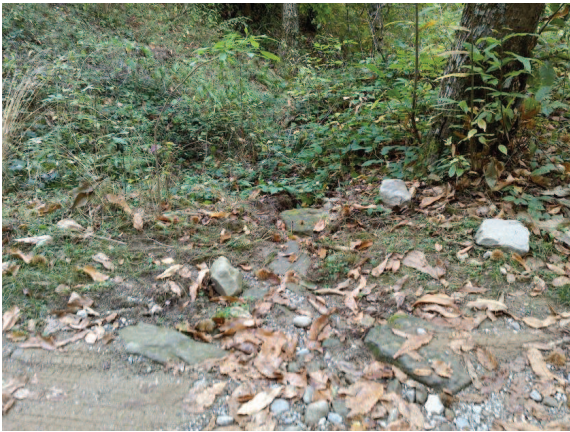
Foto 41 fossetto a valle

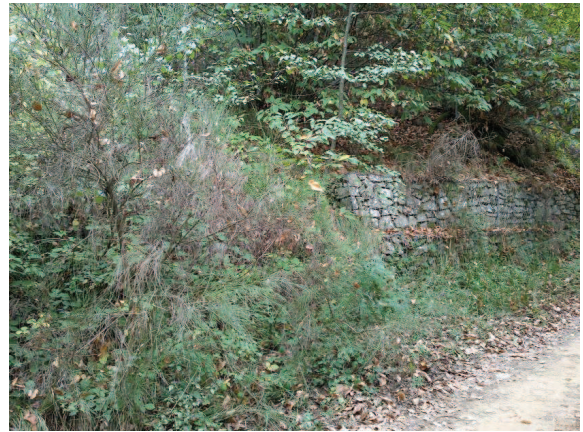
Foto 43 scarpata di monte da risagomare con palificata

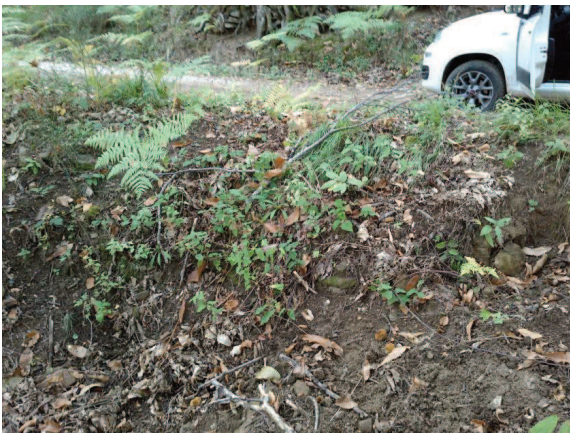
Foto 42 attraversamento da riaprire ormai otturato

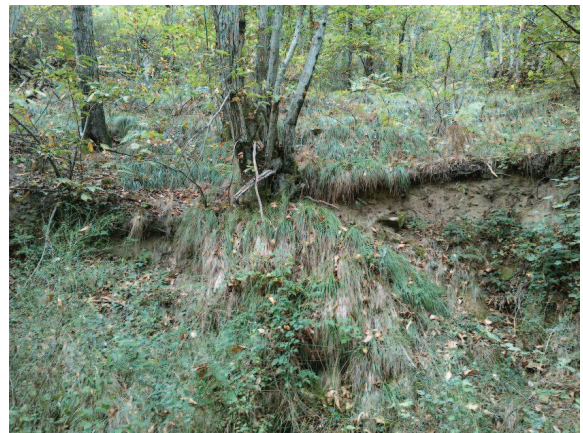
Foto 44 taglio piante a rischio sradicamento e crollo sulla strada

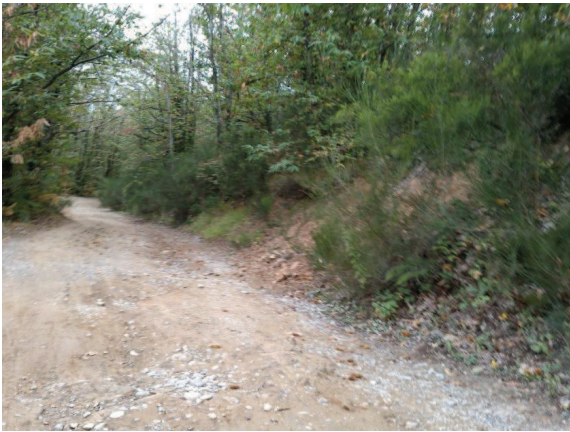
Foto 45 modesti crolli sulla strada. Rifacimento canaletta e relizzazione palizzate

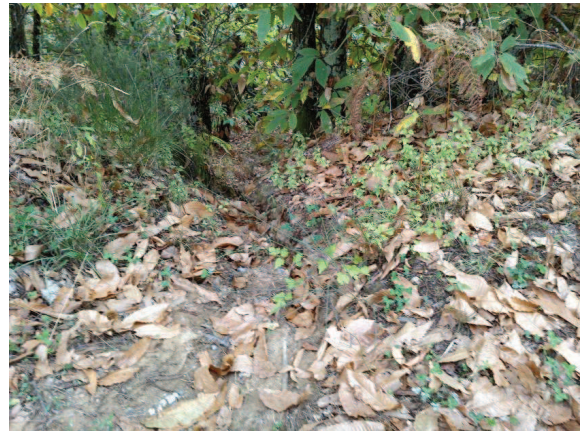
Foto 47 ruscellamento a valle di uno sciacquo

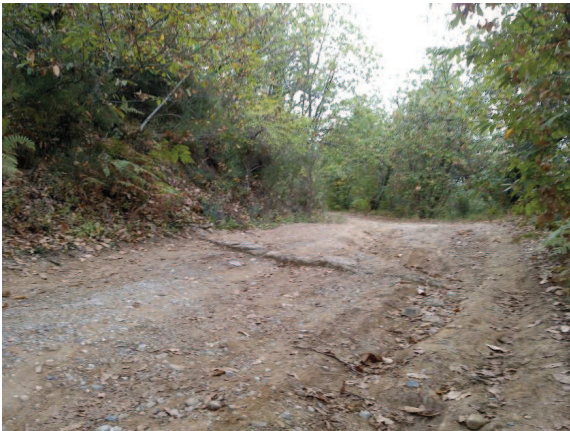
Foto 46 livellamento e realizzazione attraversamento

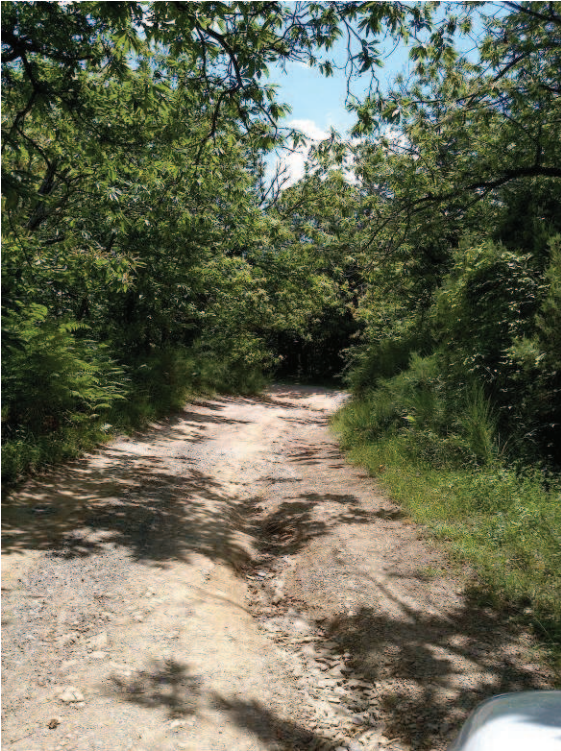
Foto 49 solchi di erosione sulla sede viaria

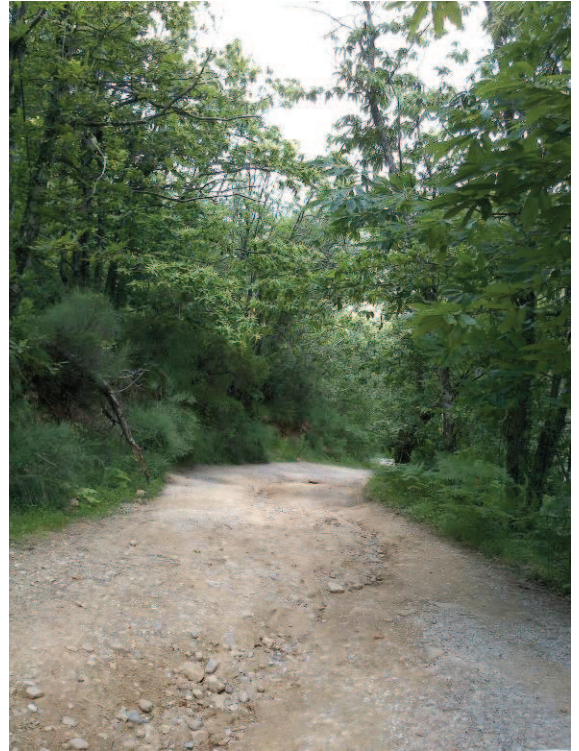
Foto 51 solchi di erosione sulla sede viaria

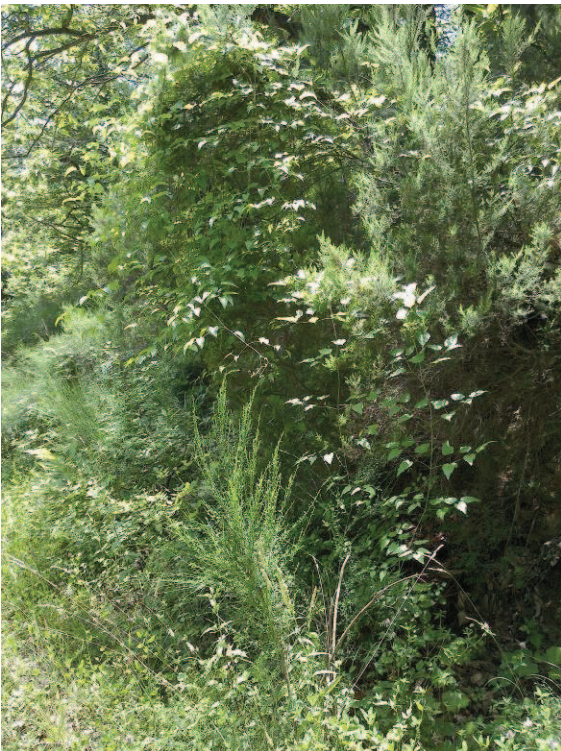
Foto 50 fosso da aprire

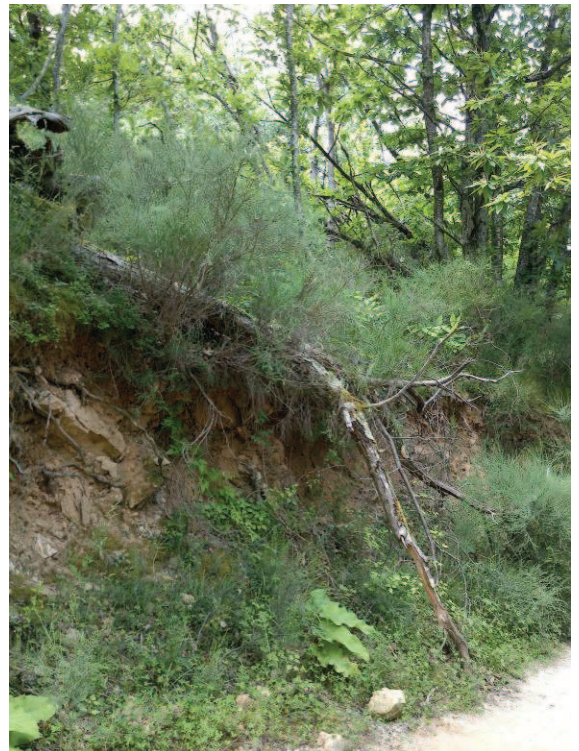
Foto 52 ceppaia da rimuovere e scarpata da profilare

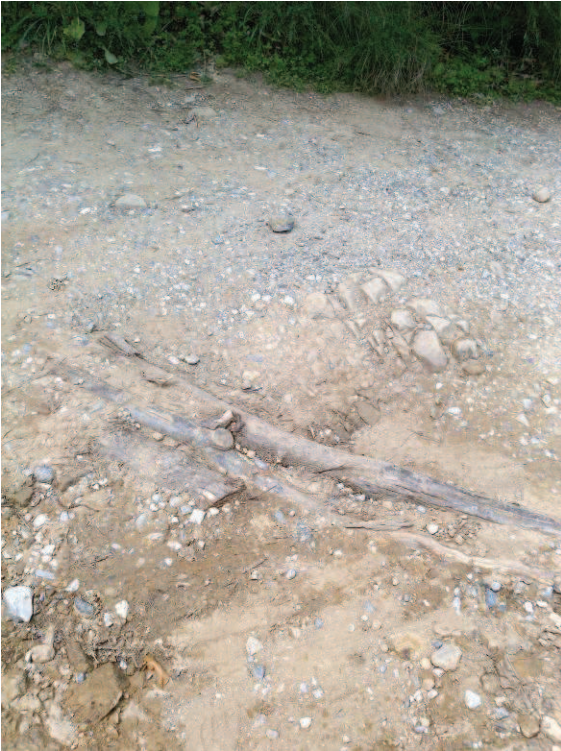
Foto 53 vecchio sciacquo da demolire e sostituire con basto rovescio

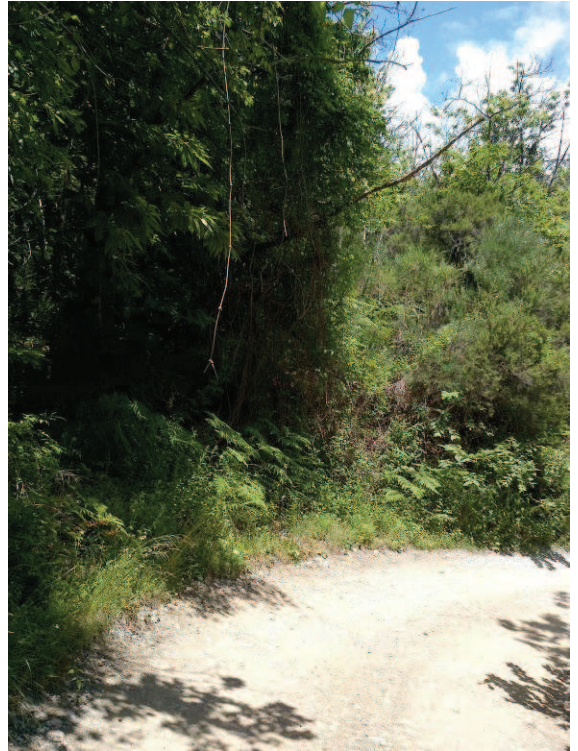
Foto 55 erosione sulla sede viaria e canaletta da aprire

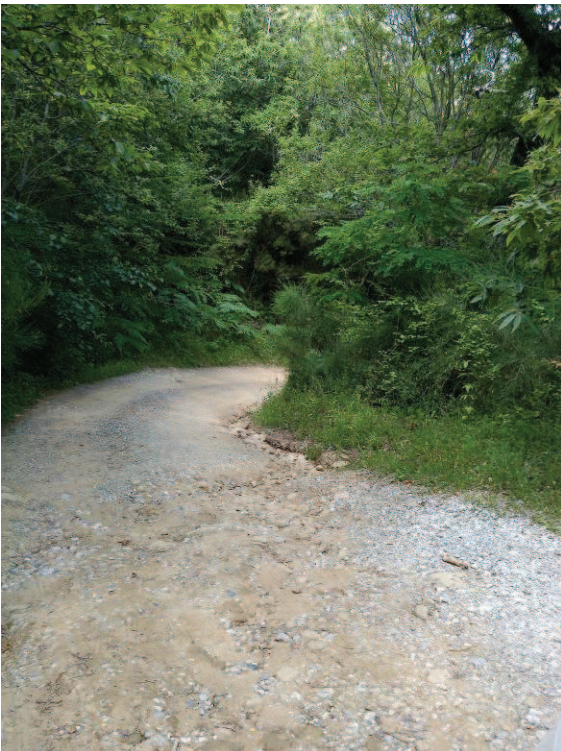
Foto 54 solchi di erosione sulla sede viaria

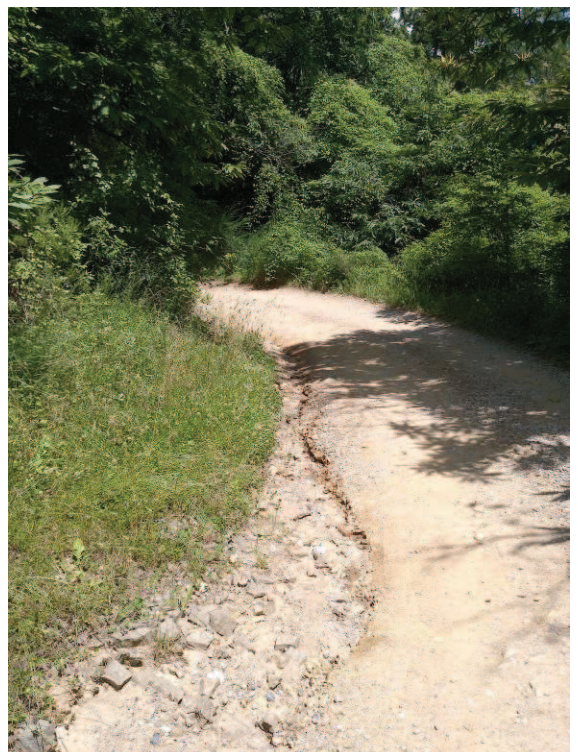
Foto 56 solchi di erosione sulla sede viaria

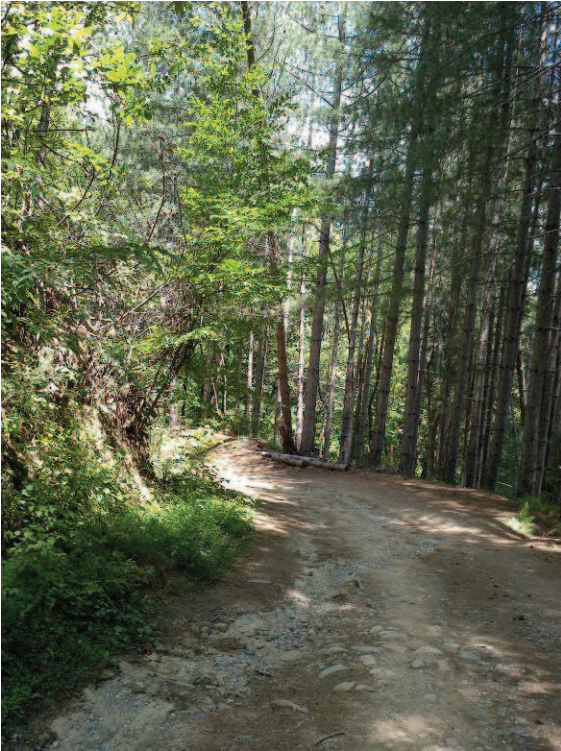
Foto 57 solchi di erosione sulla sede viaria e piante da tagliare a rischio crollo sulla viabilità

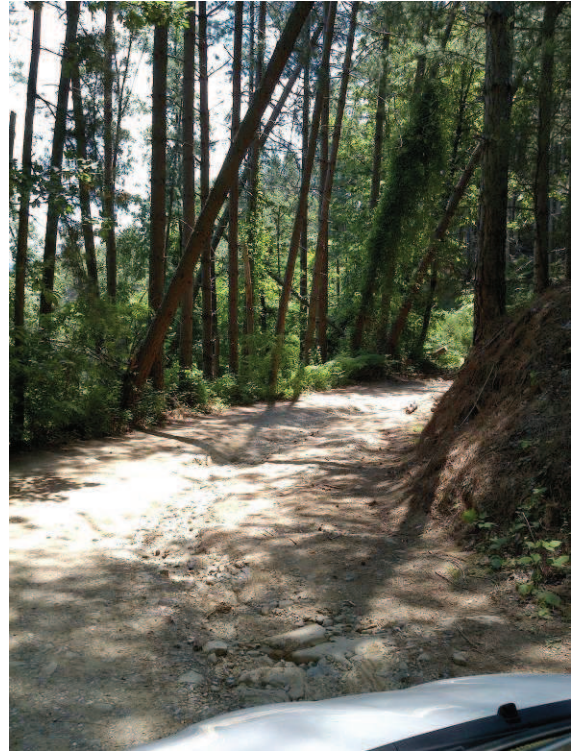
Foto 59 solchi di erosione per cattiva regimazione

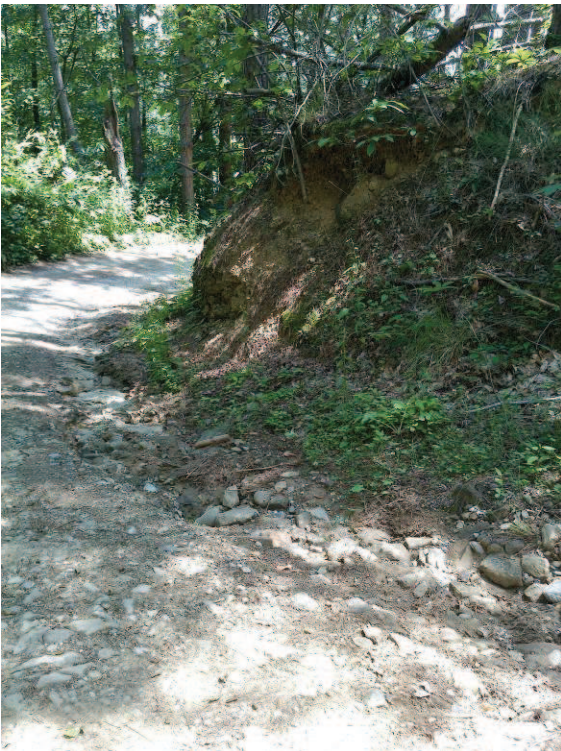
Foto 58 solchi di erosione per cattiva regimazione

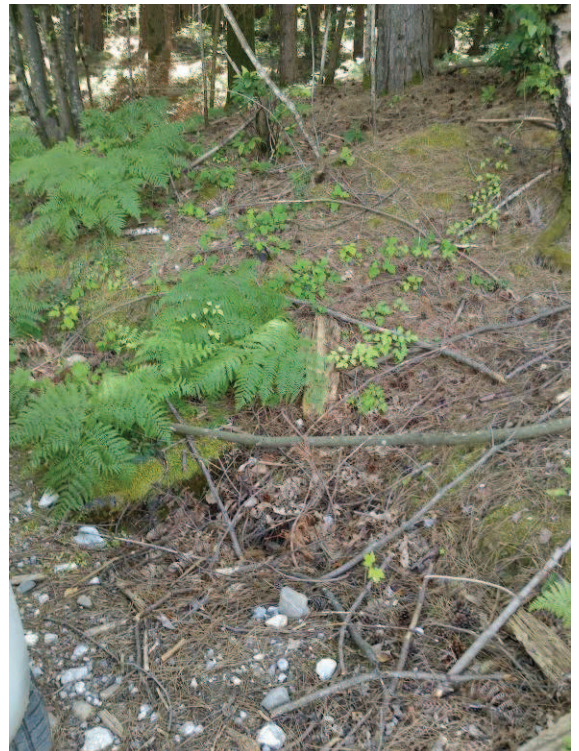
Foto 60 necessità di apertura fossetto e rifacimento attraversamento
