Oggetto: *Strutture lignee portanti dell'edificio "Museo Galeotti", Pescia. Relazione tecnica sullo stato attuale di conservazione e classificabilità secondo la resistenza meccanica degli elementi portanti.*

Strutture lignee portanti dell'edificio "Museo Galeotti", Pescia. Relazione tecnica sullo stato attuale di conservazione e di classificabilità (secondo la resistenza meccanica) degli elementi portanti.

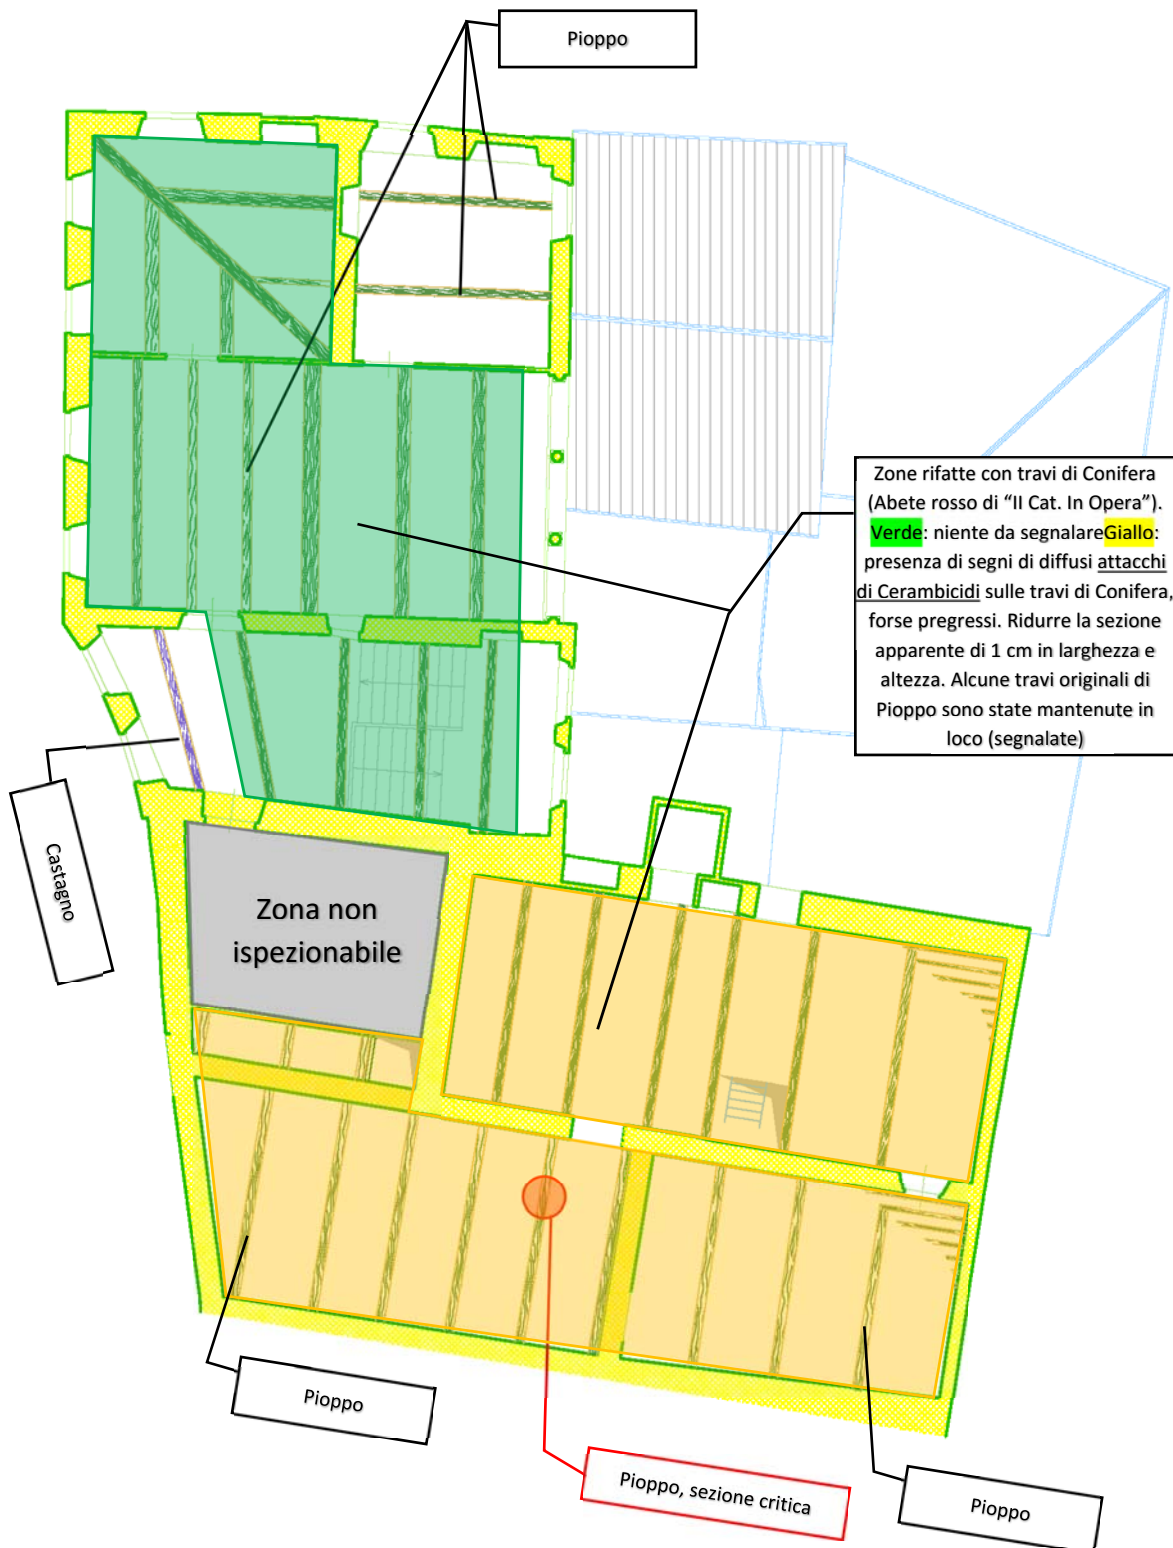
Tavola 1 - Copertura

Per quanto riguarda le travi di Conifera della copertura, oggetto di un rifacimento che appare piuttosto recente, sono state riscontrate anche in esse evidenti tracce di attacchi di insetti Cerambicidi (Capricorno delle case). L'attività di questi insetti non appare oggi in modo evidente ed è possibile che tale attacco sia ormai pregresso. Tuttavia, i danni del Capricorno hanno sicuramente ridotto anche la sezione efficace di queste travi, e se ne raccomanda pertanto una verifica della sicurezza strutturale adottando i valori prestazionali e le sezioni indicate nelle pertinenti tavole.

- 2) Completare la sostituzione delle travi della copertura, poiché le travi originali lasciate in opera presentano gravi difetti che ne compromettono la capacità portante attesa. Approfittare di questa parziale sostituzione per verificare a tappeto l'entità dell'attacco di Cerambicidi e, solo successivamente, provvedere alla progettazione ed esecuzione di adeguate misure di bonifica e protezione del legno.
