COMUNE DI PESCIA

STUDIO IDRAULICO A SUPPORTO DELLA STESURA DEL REGOLAMENTO
URBANISTICO DEL COMUNE DI PESCIA

Tavola: REL	Disegno: RELAZIONE IDROLOGICA-IDRAULICA INTEGRAZIONE PER PERIMETRAZIONE AREE ALLAGABILI A SEGUITO DI ROTTURA E DEFINIZIONE DI INTERVENTI DI SISTEMAZIONE IDRAULICA
Scala: --	
Data: MARZO 2017

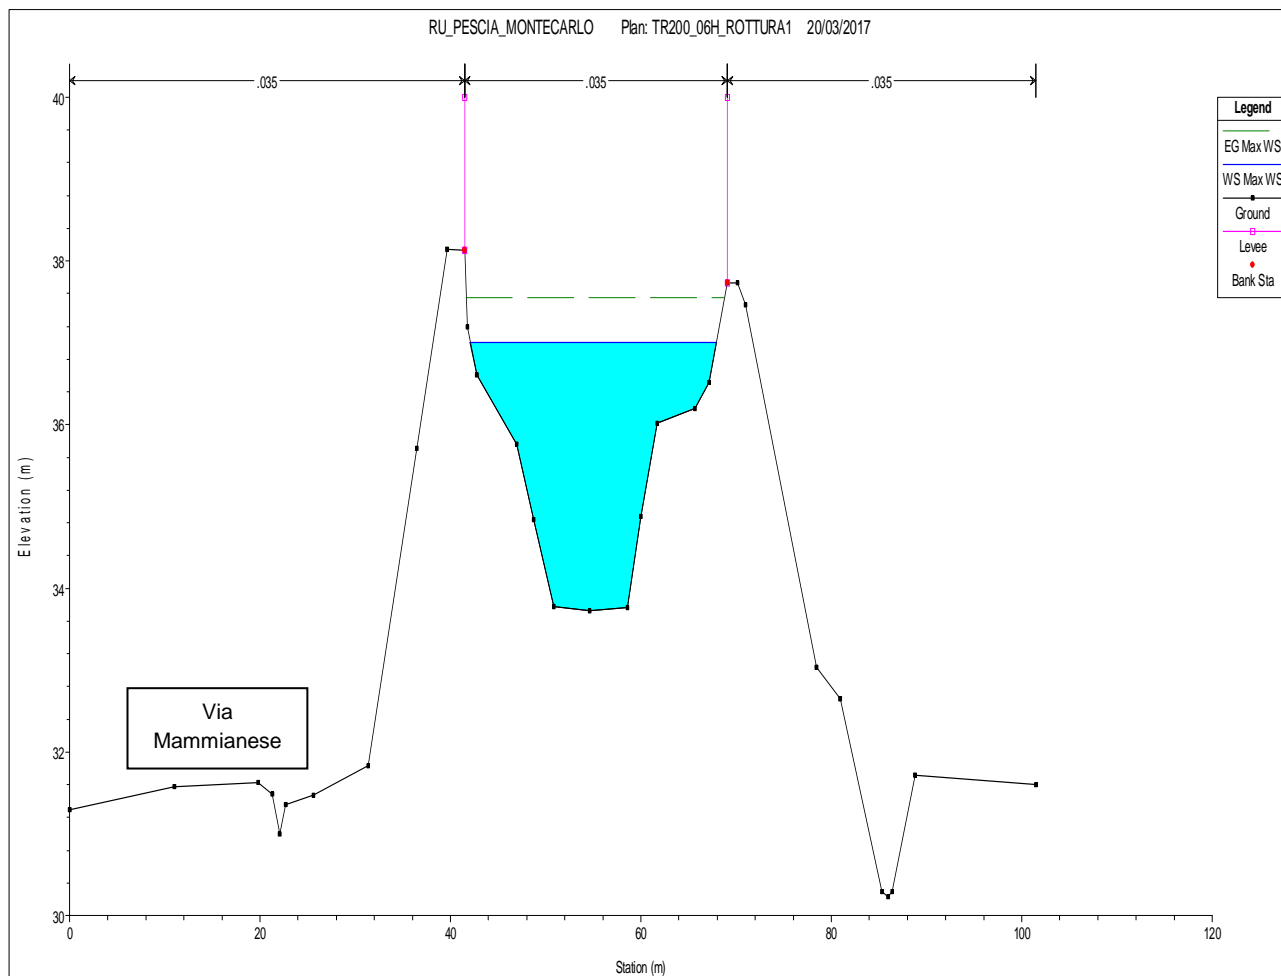
FIGURA 1: SEZIONE N.17

- il torrente Pescia di Collodi è pensile ed il dislivello tra il coronamento arginale sinistro ed il piano campagna raggiunge valori massimi pari a circa 7 m nel tratto in corrispondenza della sezione n.17 (vedi seguente figura 1);
- l'arginatura nel tratto suddetto presenta dimensioni inferiori ai valori "standard-corretti" per dislivelli analoghi a quello in questione (circa 7 m);
- i muri in pietrame e/o pietrame e mattoni di protezione spondale/arginale si trovano in pessimo stato di manutenzione ed in precarie condizioni di stabilità strutturale (vedi seguenti foto).

Il torrente Pesca di Collodi, nel tratto presso la sezione idraulica n.17, risulta totalmente pensile in quanto, come è possibile vedere dalla seguente Figura 1, le quote del fondo alveo sono circa 2 metri più alte rispetto alla sede stradale di Via Mammianese; le arginature sono costituite, nella porzione bassa, solamente da terra, mentre per quanto riguarda la porzione alta si individuano muri in pietrame e mattoni lato fiume con argine in terra a tergo lato campagna.

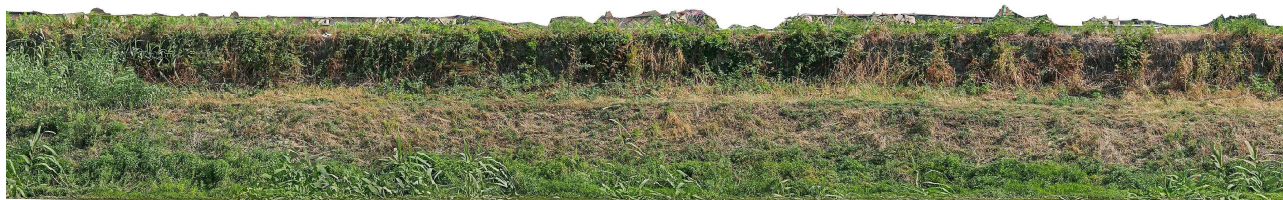
FOTO 1: SPONDA PRESSO SEZIONE N.17 VISTA DALL'INTERNO DEL CORSO D'ACQUA

Di seguito si riporta una fotografia estratta dallo studio redatto da D.R.E.Am. Italia da cui si vede il corpo arginale sinistro composto da argine in terra per la porzione bassa e muri in pietrame per la porzione alta. Da quello che è stato possibile vedere, il muro in pietrame risulta coperto da vegetazione infestante che ne ha probabilmente indebolito la resistenza andando a rovinare le stuccature e creando fessurazioni.

Il corpo arginale sinistro, nel tratto presso la sezione n.17, presenta una larghezza in sommità pari a circa 2 m e a circa 16 m alla quota di fondo alveo, la quota massima è pari a 38.14 m s.l.m., il muro in pietrame e mattoni posto nella porzione alta ha un'altezza fuori terra rispetto alla banca a fiume di circa 1.5 m e il dislivello totale tra la sede stradale di Via Mammianese e la quota della testa arginale è pari a 6.5 m.

- stuccature dei muri;
- consolidamento dei muri con rivestimento in betoncino armato;
- ringrossi arginali dal lato campagna;
- protezione della fondazione dei muri esistenti con scogliere a salvaripa;
- demolizioni e rifacimento dei muri in pietrame con nuovi muri in scogliera con blocchi ciclopici intasati in cls;
- realizzazione di setti impermeabili in caso di eventuali problemi di filtrazione arginale, ad oggi non conosciuti, mediante diaframmi di jet-grouting.

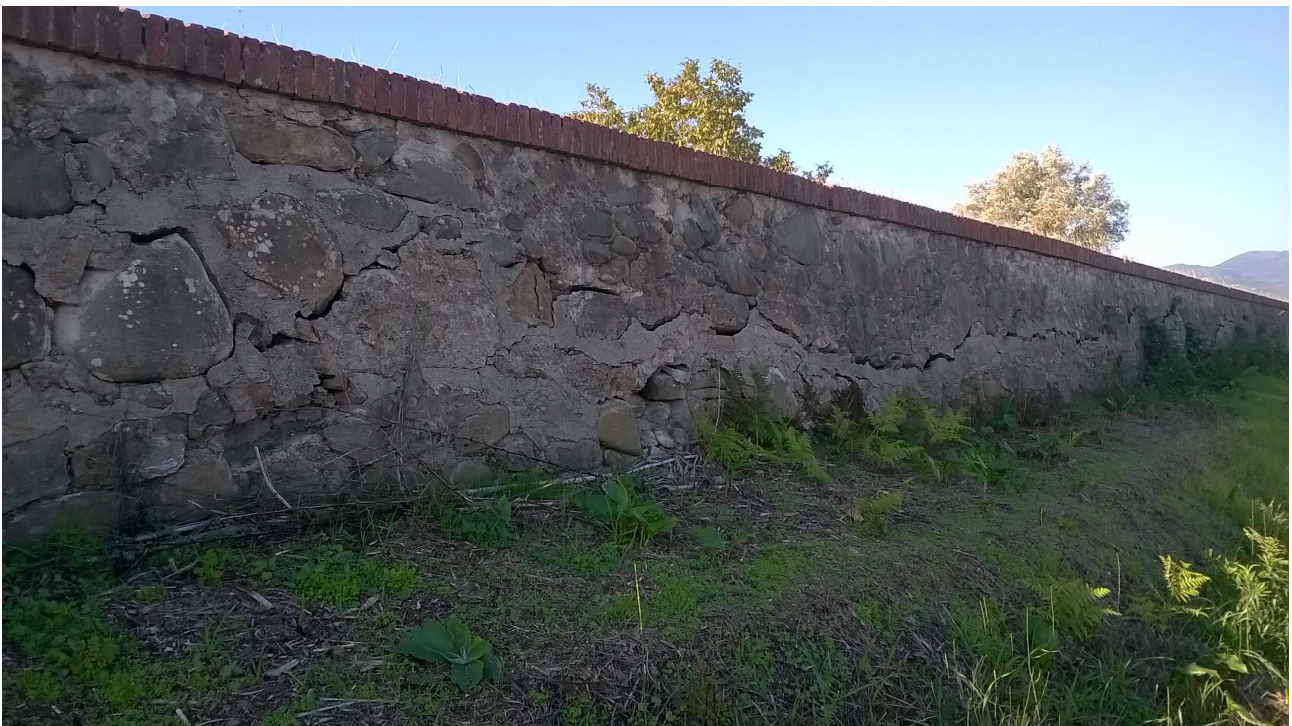
FOTO 2: MURO PRESSO SEZIONE N.9.5 VISTO DA VIA MAMMIANESE

Il muro in pietrame presso la sezione n.9.5 è largo circa 40 cm in testa e presenta nella parte alta, visibile da lato strada, delle crepe di notevoli dimensioni già oggetto di stuccature in passato; la parte bassa di detto muro risulta protetta da un deposito di terra di circa 1 m di altezza rispetto alla sede stradale.

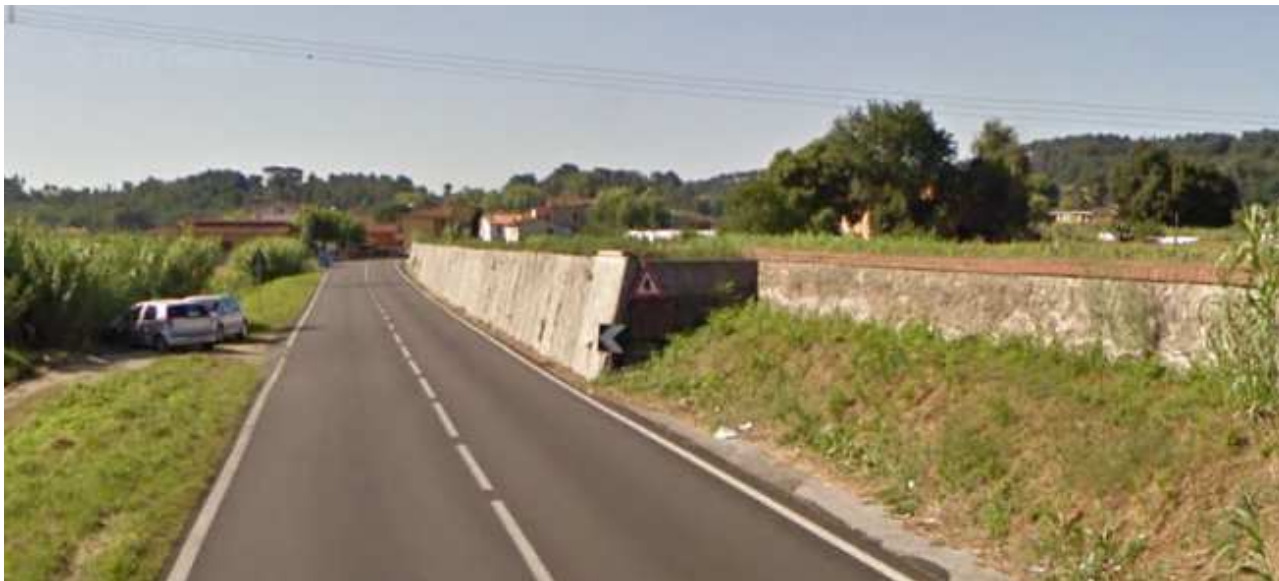
FOTO 3: INIZIO TRATTO DI MURO DI RECENTE REALIZZAZIONE

A valle del tratto dove è presente il muro precedentemente descritto è stato eseguito di recente un intervento di sistemazione idraulica con presumibile demolizione dei vecchi muri in pietrame e

sostituzione con muri in c.a. di tipo prefabbricato posizionati a bordo strada. Di seguito si riporta una fotografia del tratto dove sono visibili entrambe le tipologie di muro sopra descritte.

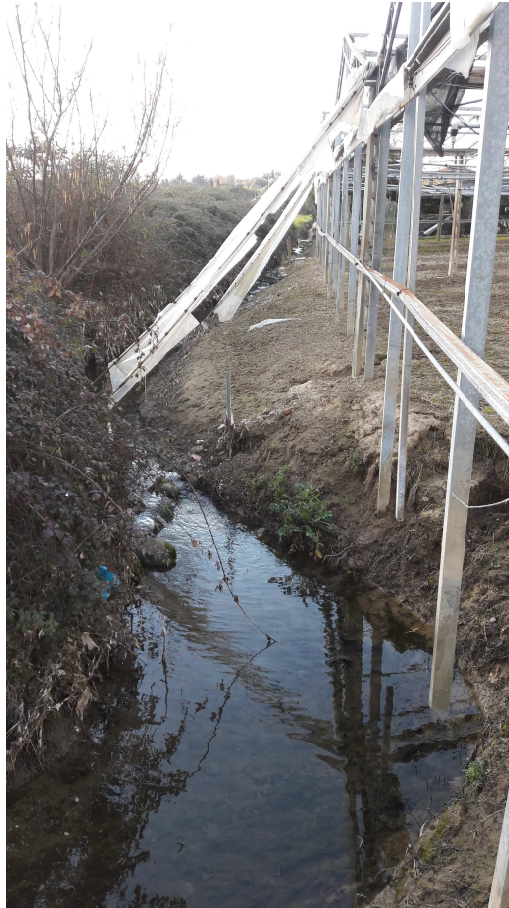
- un pessimo stato di manutenzione (vedi Foto 8), anche con tratti di sponda in frana, lungo il tratto di fosso che proviene da Via Romana e corre lungo il lato nord dell'area di laminazione n.4;
- che l'affluente di sinistra del rio Pescia Morta si innesta in controcorrente rispetto al deflusso del rio Pescia Morta stesso (vedi Foto 9);
- un pessimo stato di manutenzione (vedi Foto 10, 11 e 12), anche con tratti di sponda, in frana lungo il tratto di rio Pescia Morta che inizia in corrispondenza di Via Sferrato e costeggia tutto il lato est dell'area di laminazione n.4;

FOTO 8: FOSSO AFFLUENTE DI DESTRA DEL RIO PESCIA MORTA OGGETTO DI INTERVENTO DI PROGETTO DI MASSIMA

- risagomatura della sezione idraulica con pendenza delle sponde adeguata;
- rivestimenti spondali a salvaripa;
- muri in scogliera con massi ciclopici intasati in cls;
- palizzata in legname di consolidamento delle sponde.

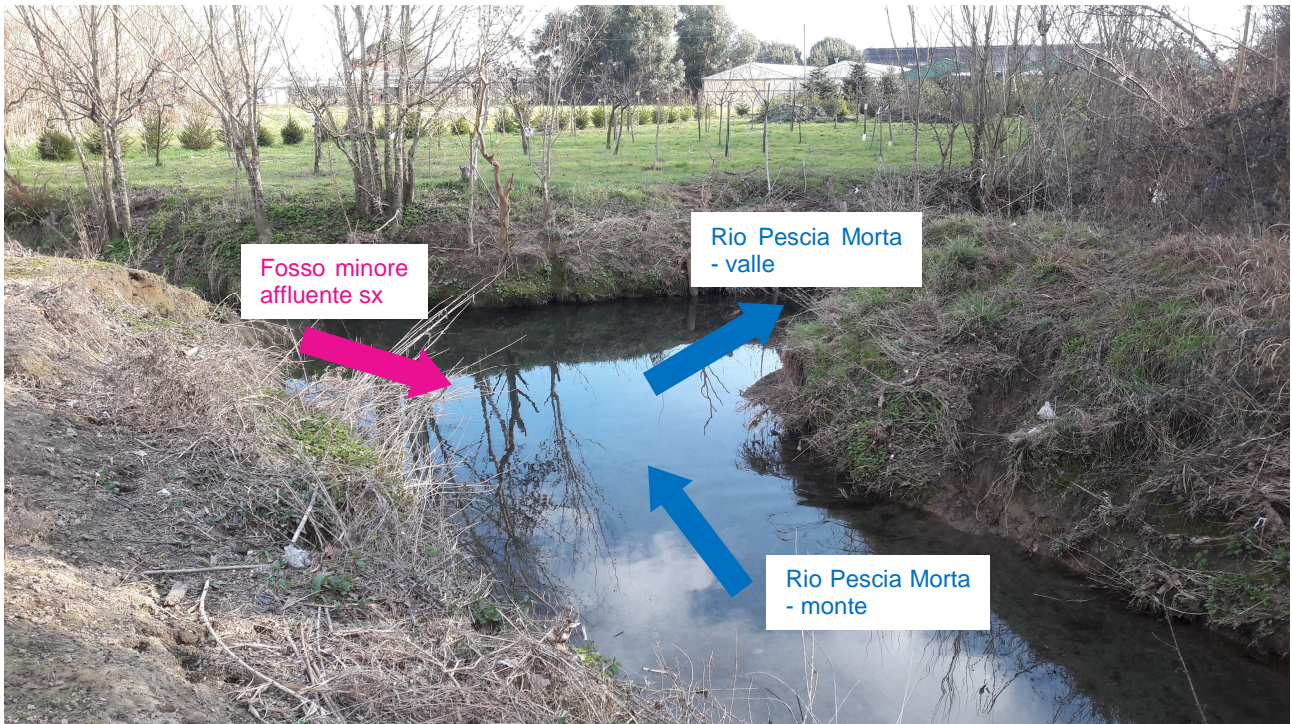
FOTO 9: CONFLUENZA TRA AFFLUENTE DI SINISTRA E RIO PESCIA MORTA

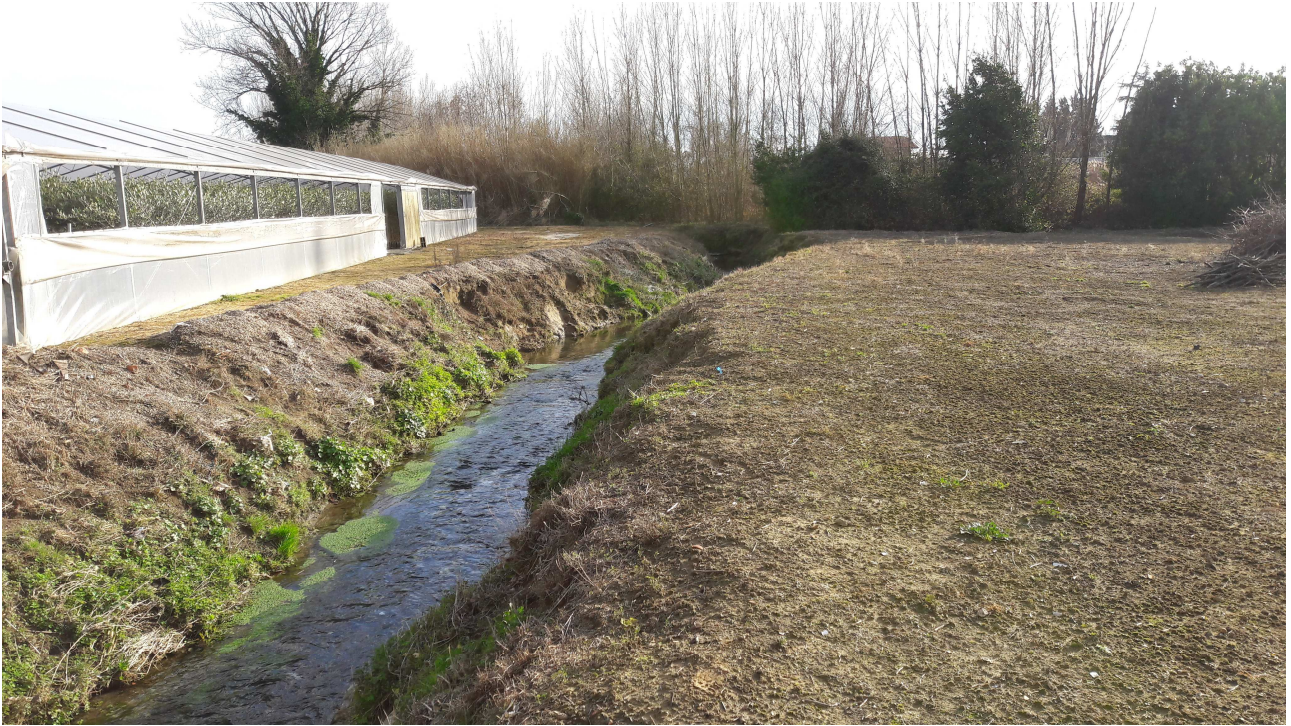
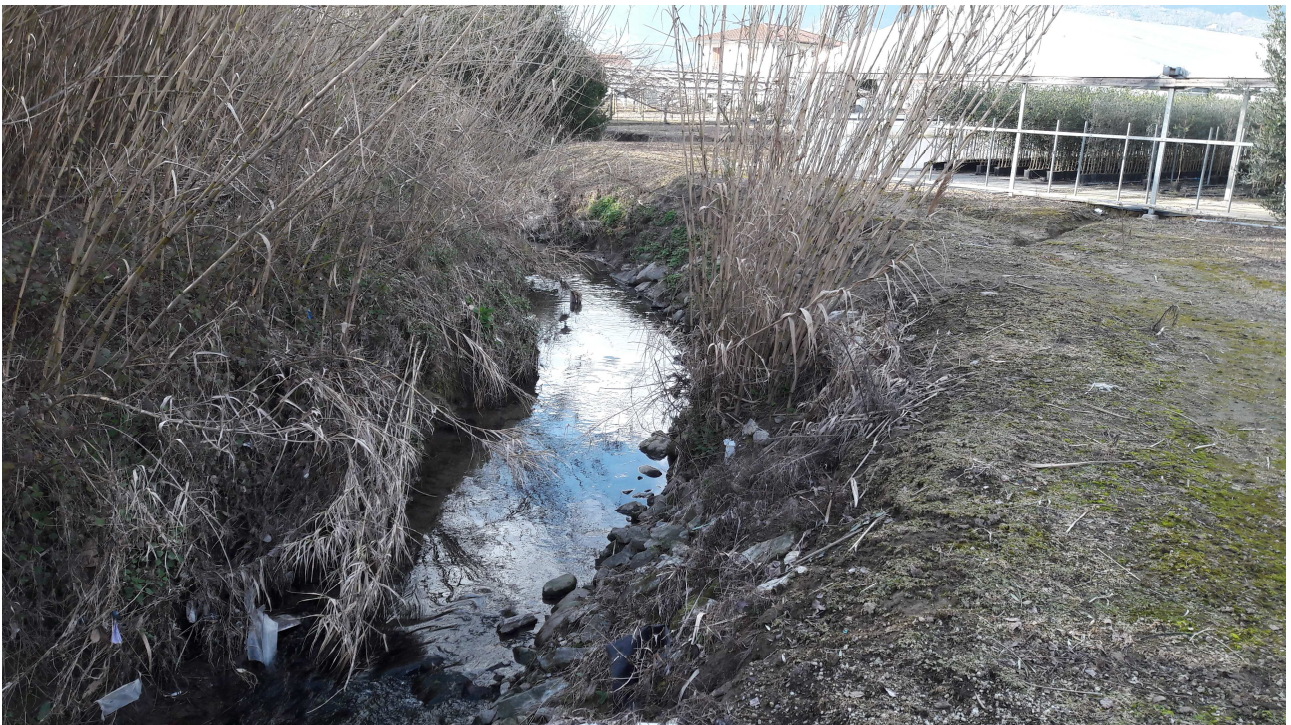
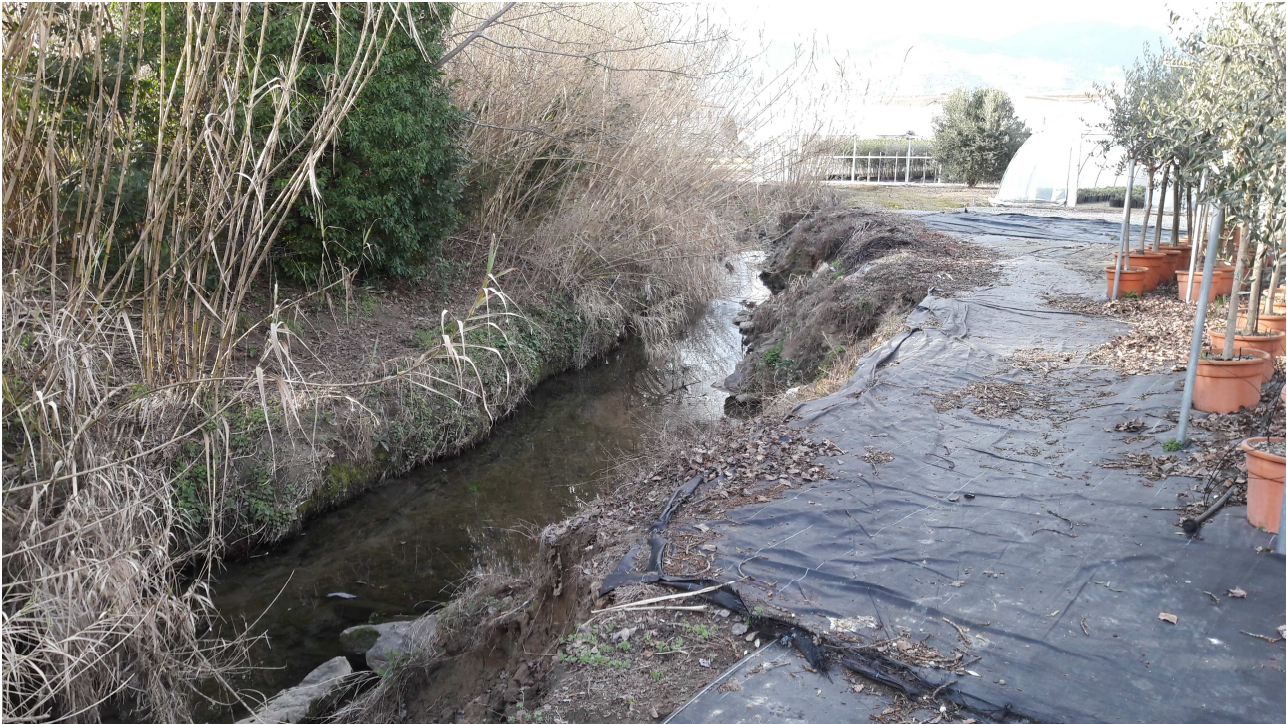
FOTO 10: TRATTO DI RIO PESCIA MORTA A VALLE DI VIA SFERRATO – VISTA DA MONTE

FOTO 11: TRATTO DI RIO PESCIA MORTA SU CONFINE EST DELL'AREA DI LAMINAZIONE N.4 - VISTA DA VALLE

FOTO 12: TRATTO DI RIO PESCIA MORTA SU CONFINE EST DELL'AREA DI LAMINAZIONE N.4 - VISTA DA VALLE
