**COMUNE DI PESCIA**  
**PROVINCIA DI PISTOIA**

***LAVORI DI MESSA IN SICUREZZA DELL'ABITATO DI VELLANO  
E DELLA VIABILITA' PROVINCIALE "MAMMIANESE"  
ALL'ALTEZZA DEL BORGO G. MATTEOTTI - 2° LOTTO DI  
COMPLETAMENTO***

**PROGETTO DEFINITIVO**

**RELAZIONE GEOLOGICA E GEOMORFOLOGICA**

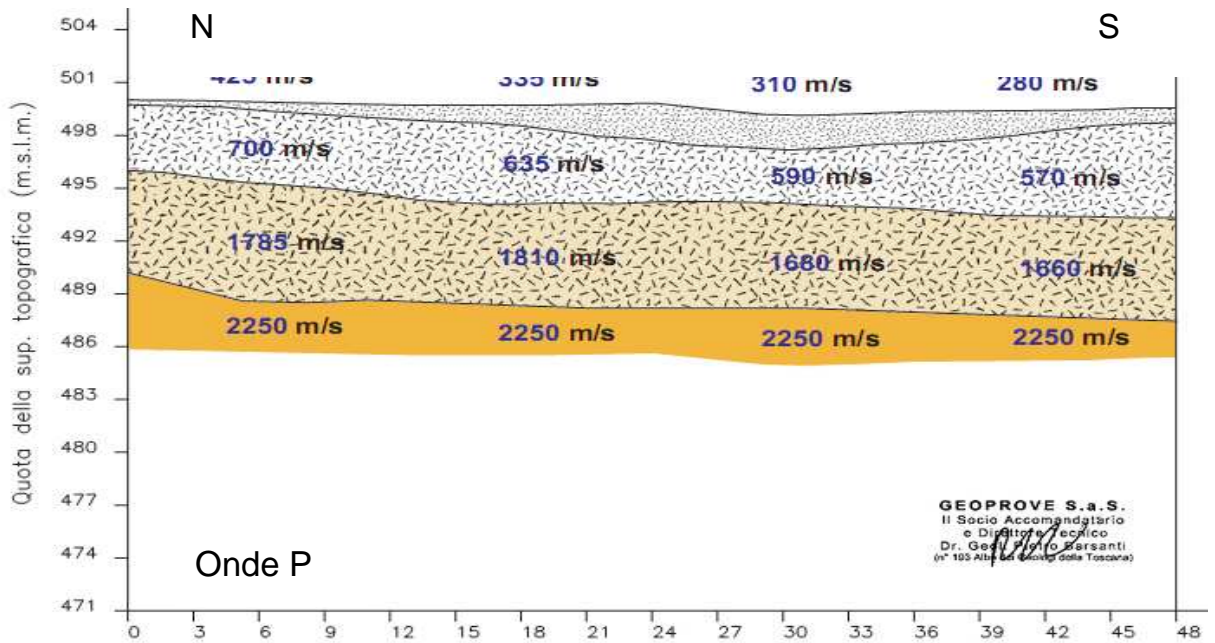
1. uno strato superficiale con  $V_p = 280 \div 425$  m/sec e  $V_s = 150 \div 170$  m/sec fino alla profondità di  $0.3 \div 2$  m (onde P) e  $0.8 \div 1.7$  m (onde SH), riferibile alla massicciata stradale, ai terreni di riporto ed alla porzione più sciolta della copertura detritica;
2. un secondo strato caratterizzato da  $V_p = 570 \div 700$  m/sec e da  $V_s = 260 \div 300$  m/sec con base alla profondità di circa 3,5-7 m, riferibile alla coltre detritica più compatta/addensata;
3. un terzo strato caratterizzato da  $V_p = 1660 \div 1810$  m/sec e da  $V_s = 505 \div 590$  m/sec con base a profondità comprese tra 10 e 13,5 m, riferibile alla coltre alterativa molto compatta/molto addensata ed in parte alla prima porzione del substrato arenaceo più fratturato;

4. il substrato roccioso con velocità sismica elevata ( $V_p = 2250$  m/s, e  $V_s = 1047$  m/s).

Mediante l'interpretazione tomografica si nota la generale corrispondenza con le due sezioni sismostratigrafiche, a prescindere da un maggior dettaglio dell'incremento di velocità con la profondità.

Le sezioni sismostratigrafiche e topografiche non evidenziano anomalie, né morfologie concave denotanti paleofrane, a prescindere dalla citata riduzione di velocità nell'area della lesione stradale, corrispondente al punto di maggior spessore del litotipo sciolto individuato nelle varie prove effettuate.

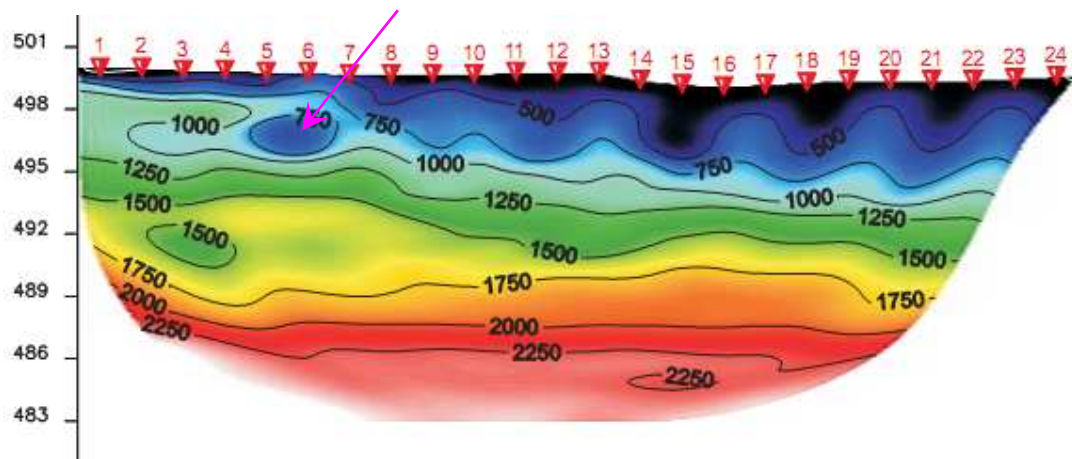
**Tomografia con Onde P**

In particolare nella tomografia con le più attendibili onde P, evidenziata nella figura seguente, si osserva una riduzione di velocità intorno alla profondità di 4 m in una zona delimitata corrispondente alla linea di frattura trasversale lungo la Via Mammianese (indicata con freccia colorata).

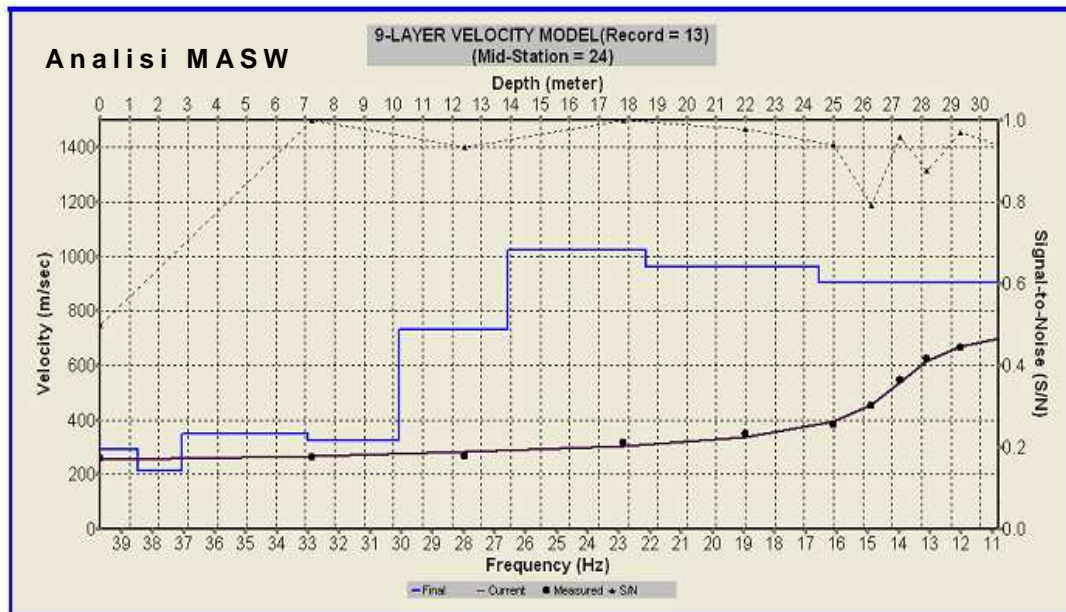
La  $V_{s30}$  è risultata pari a 544 m/s, con andamento di velocità molto discontinuo, come testimoniato dal grafico nella figura seguente, per cui si ha una notevole impedenza sismica alla profondità di circa 10 m (passando da 326 m/s a 732 m/s).

Per tale motivo, in considerazione della presenza di una “copertura” con velocità media di circa 360 m/sec soprastante il bedrock sismico ( $V_s > 800$  m/sec), individuato ad un profondità di 14 metri circa, la categoria di suolo di fondazione risulta la “E”.
