cava Ponte a Cosce
comune di Pescia

relazione paesaggistica

allegato fotografico / 1

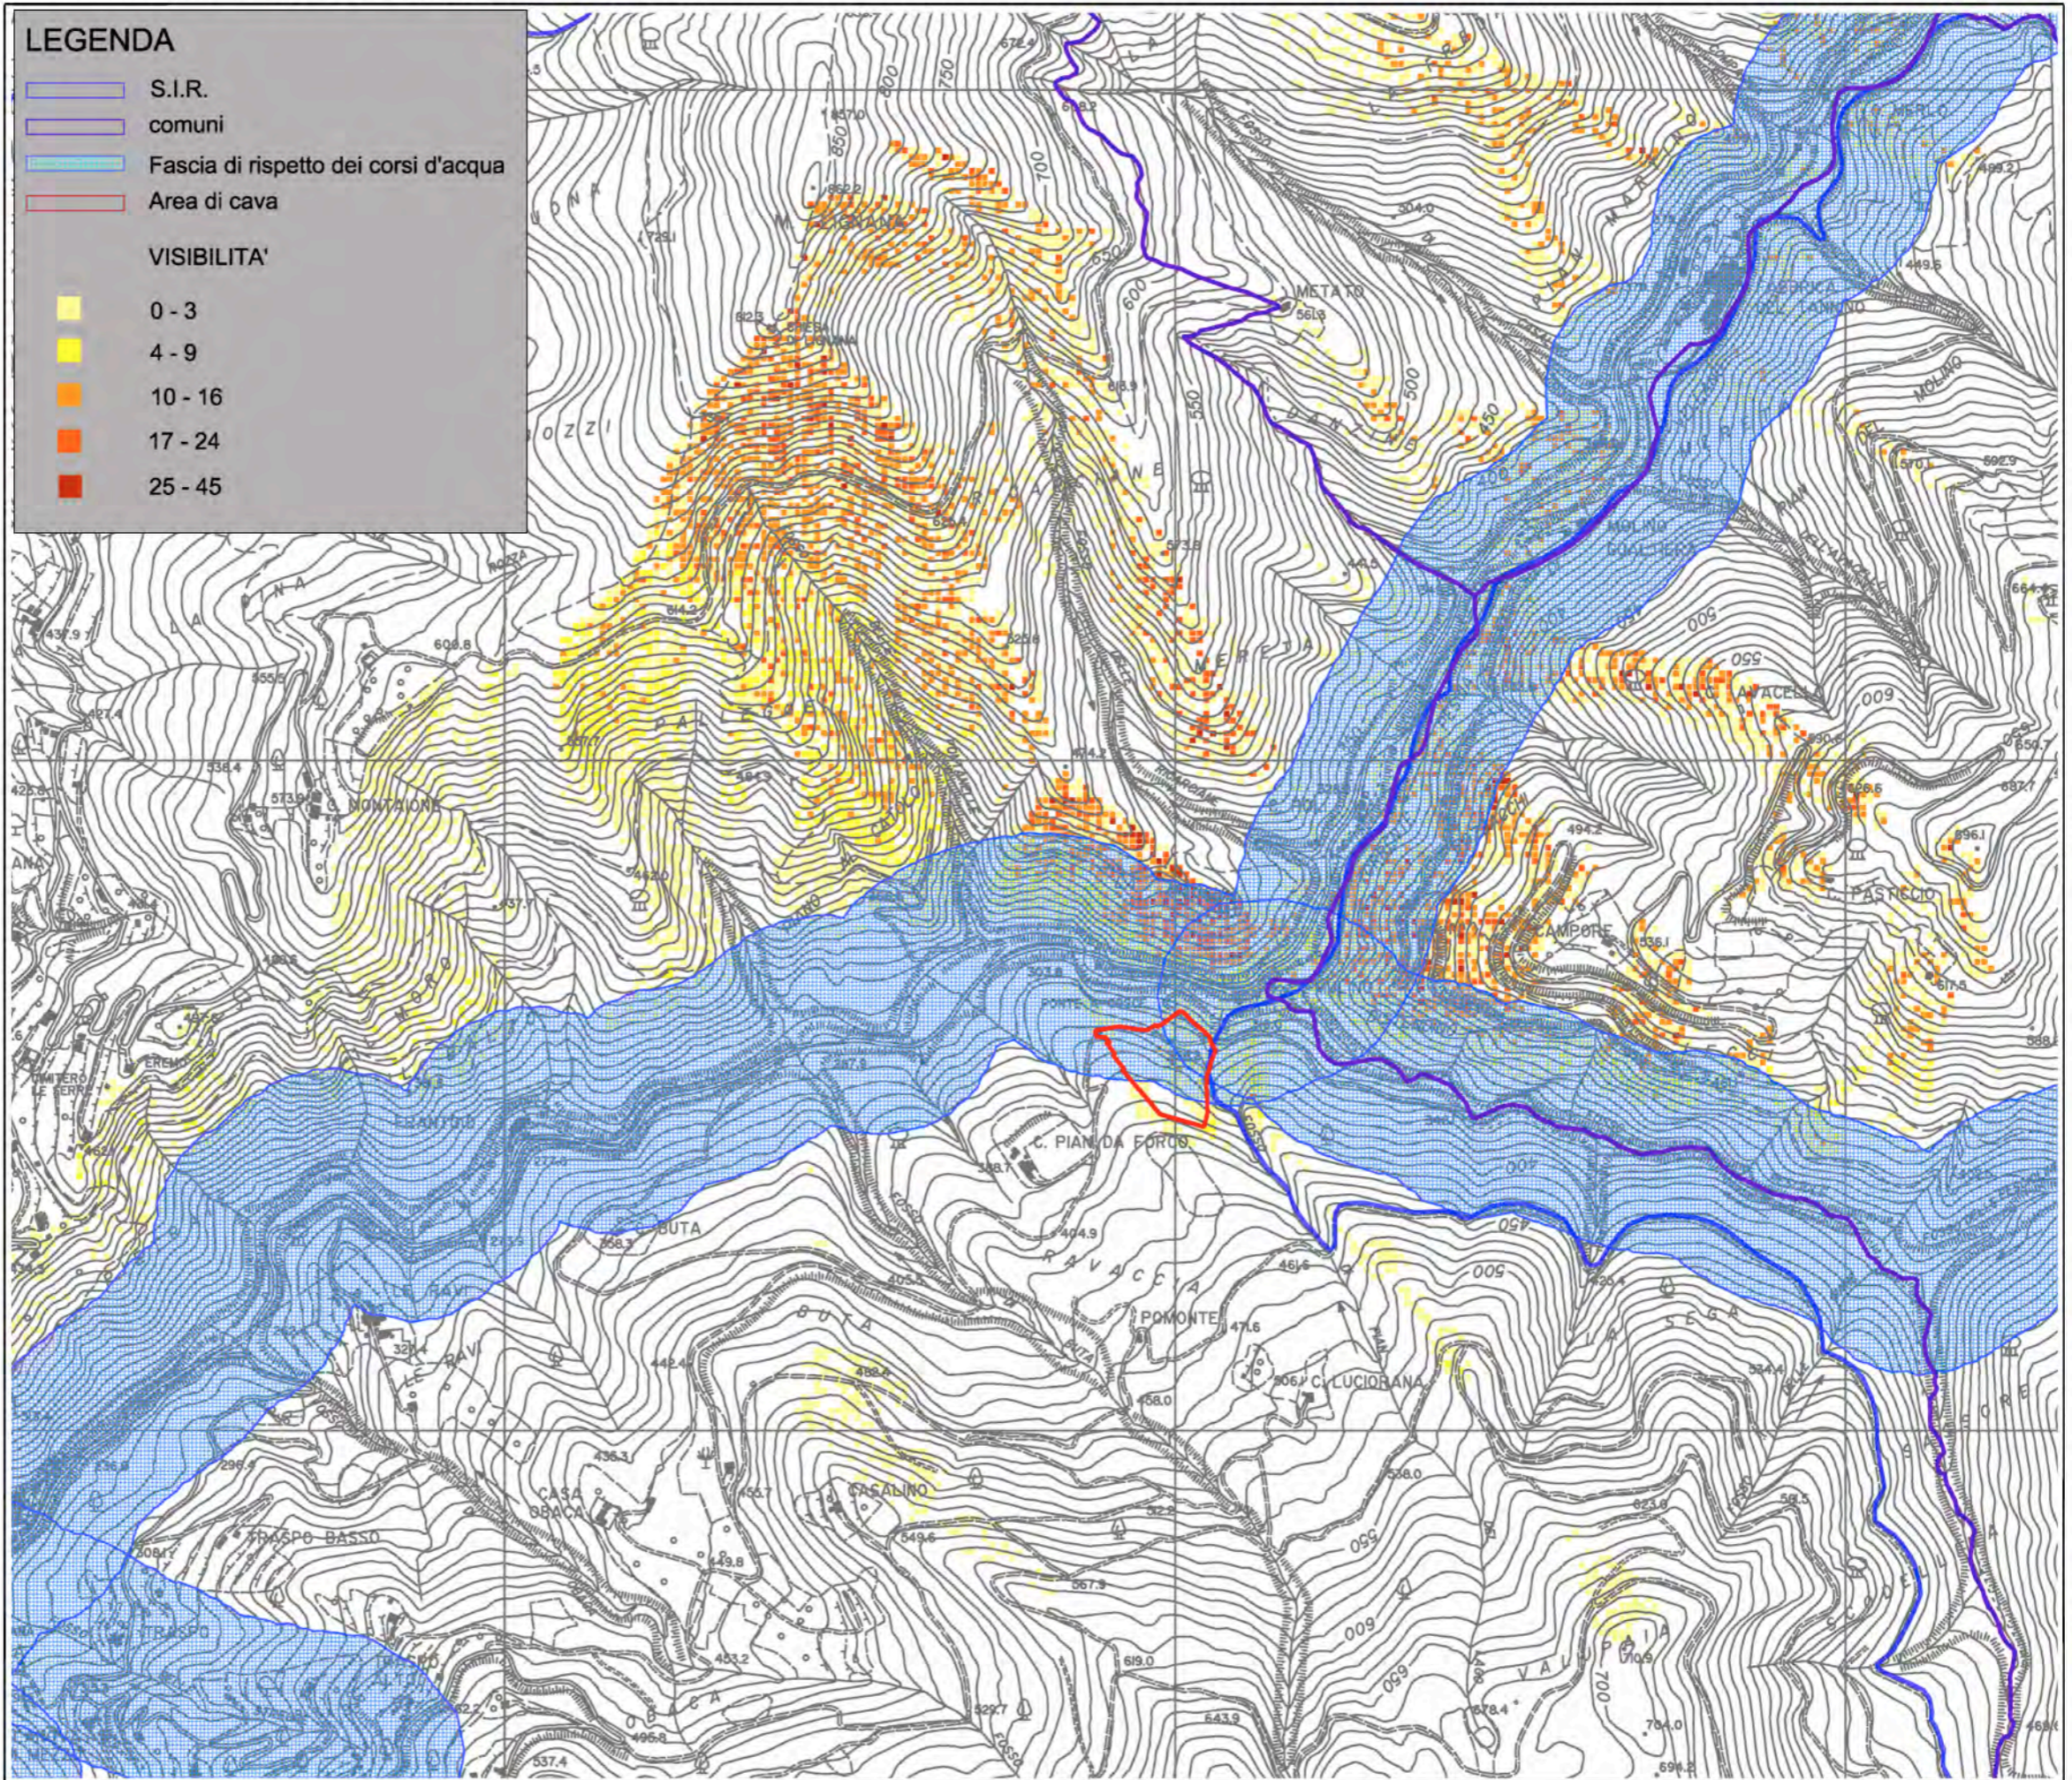
carta della intervisibilità di dettaglio - 1:10.000

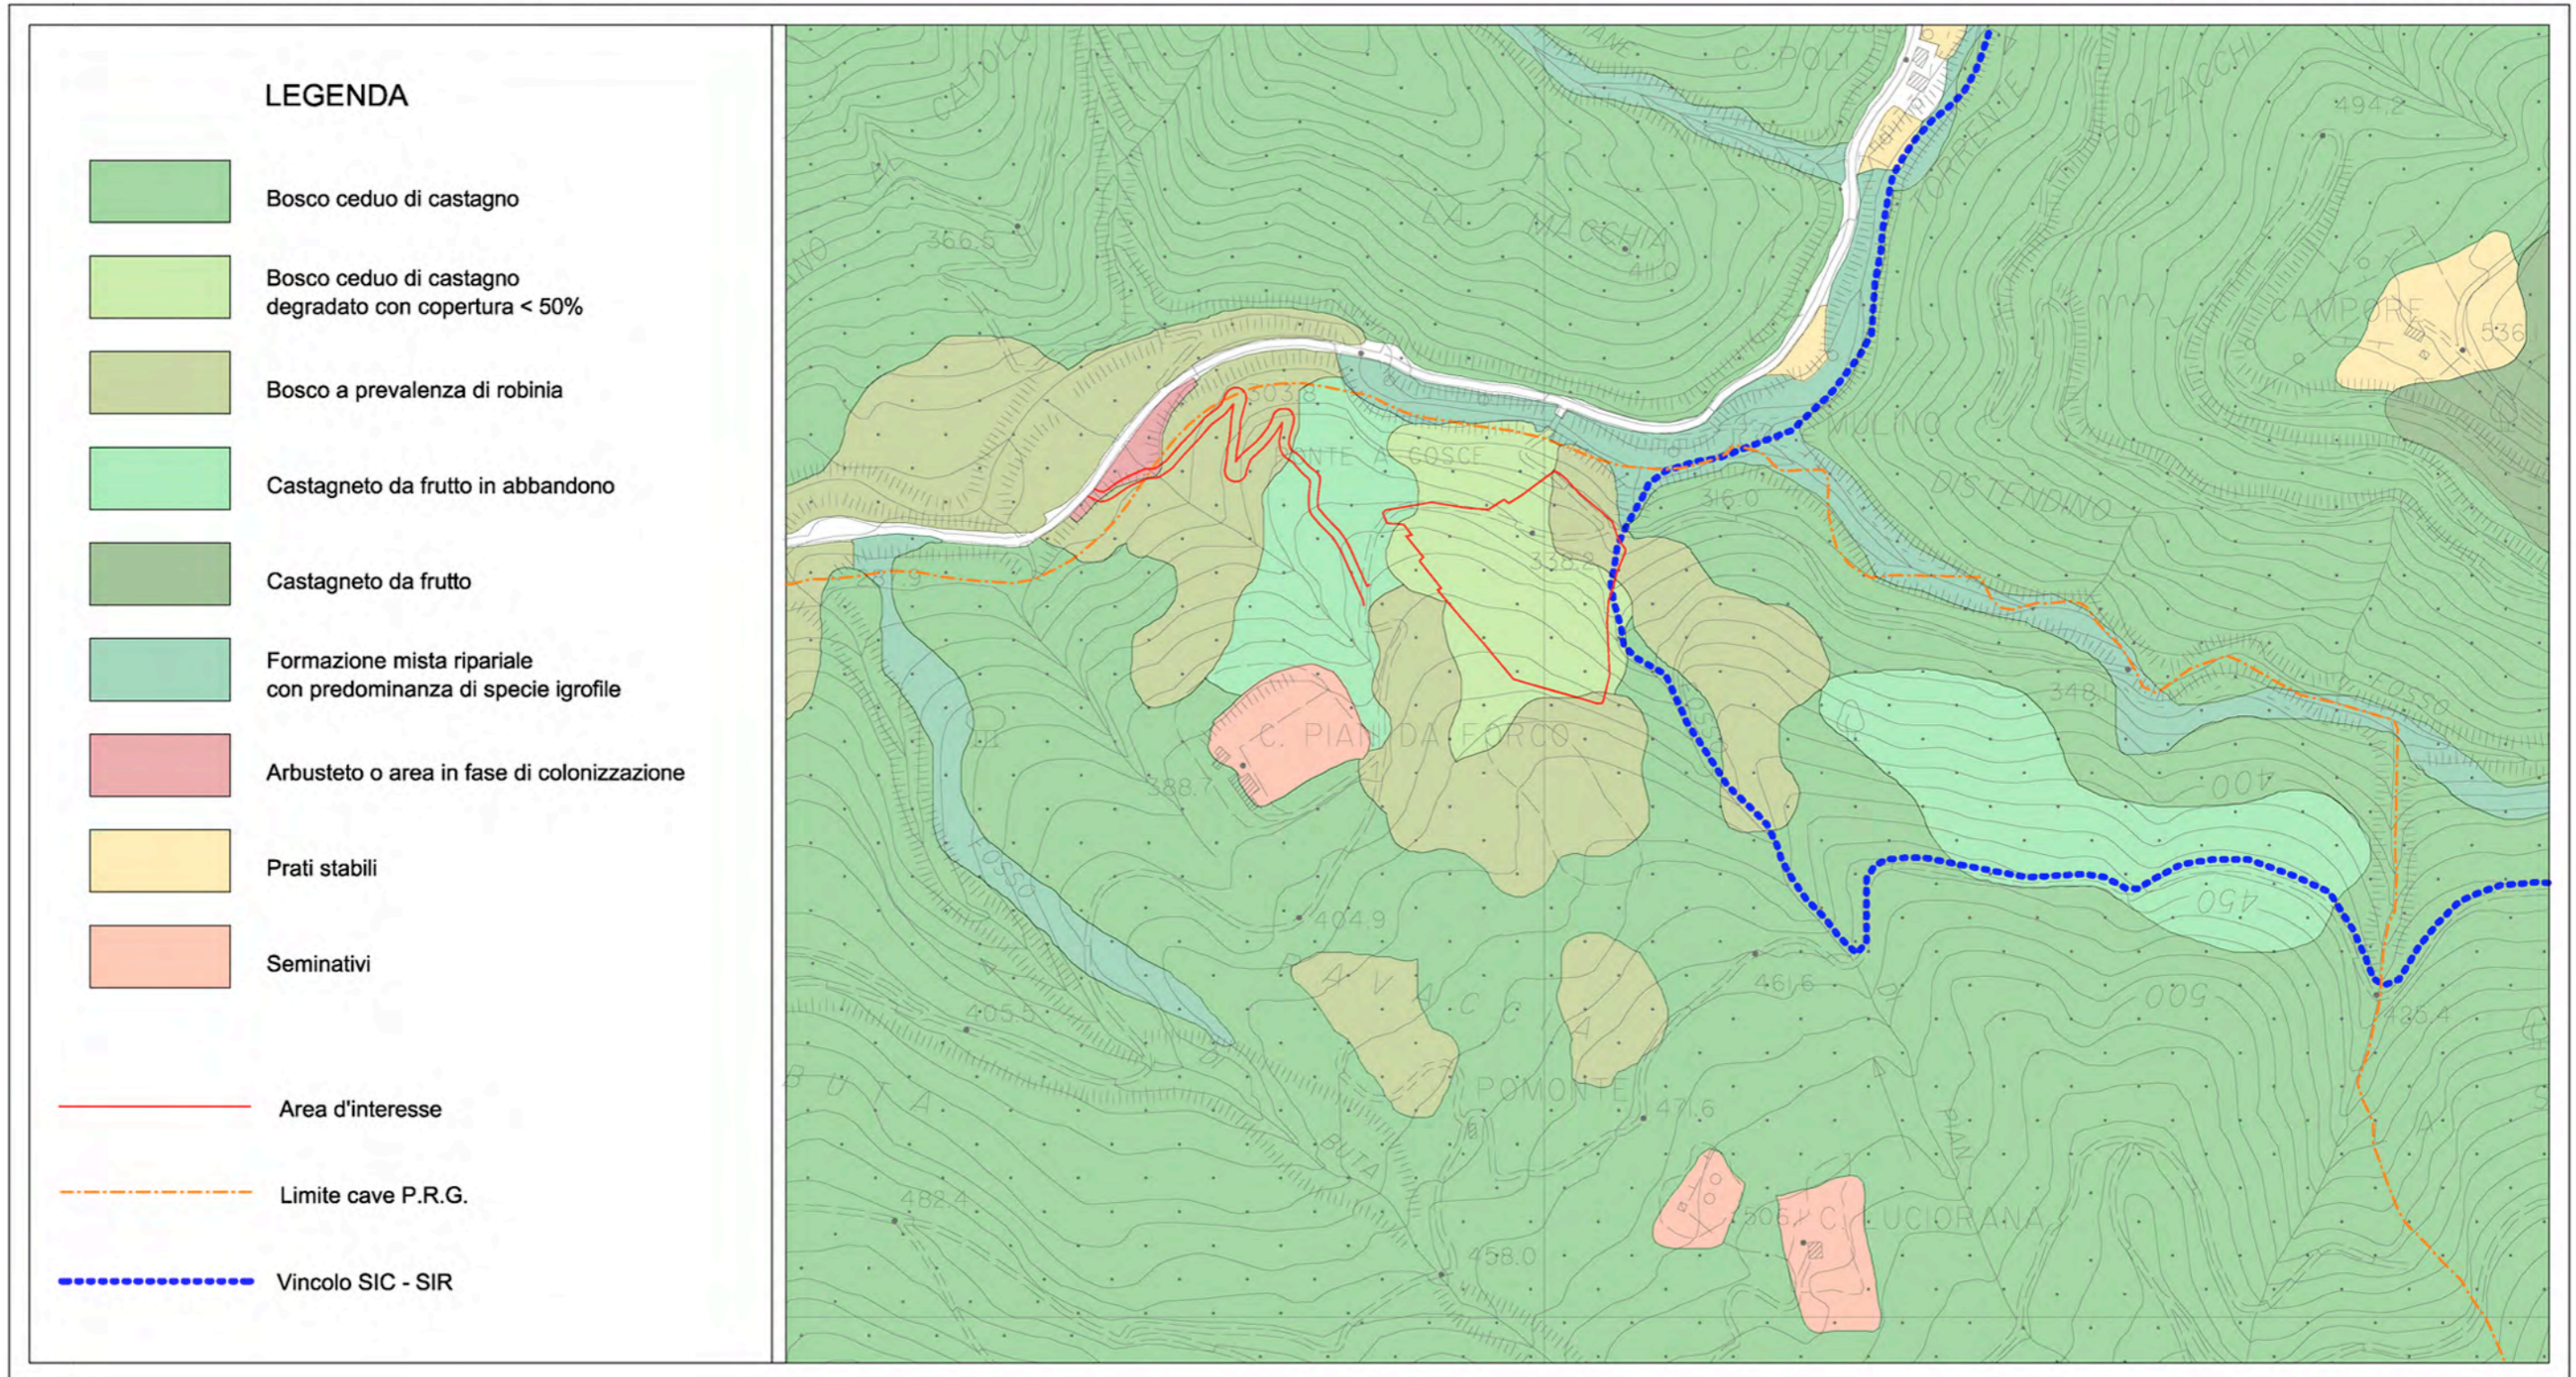
carta di inquadramento della vegetazione
1:5.000

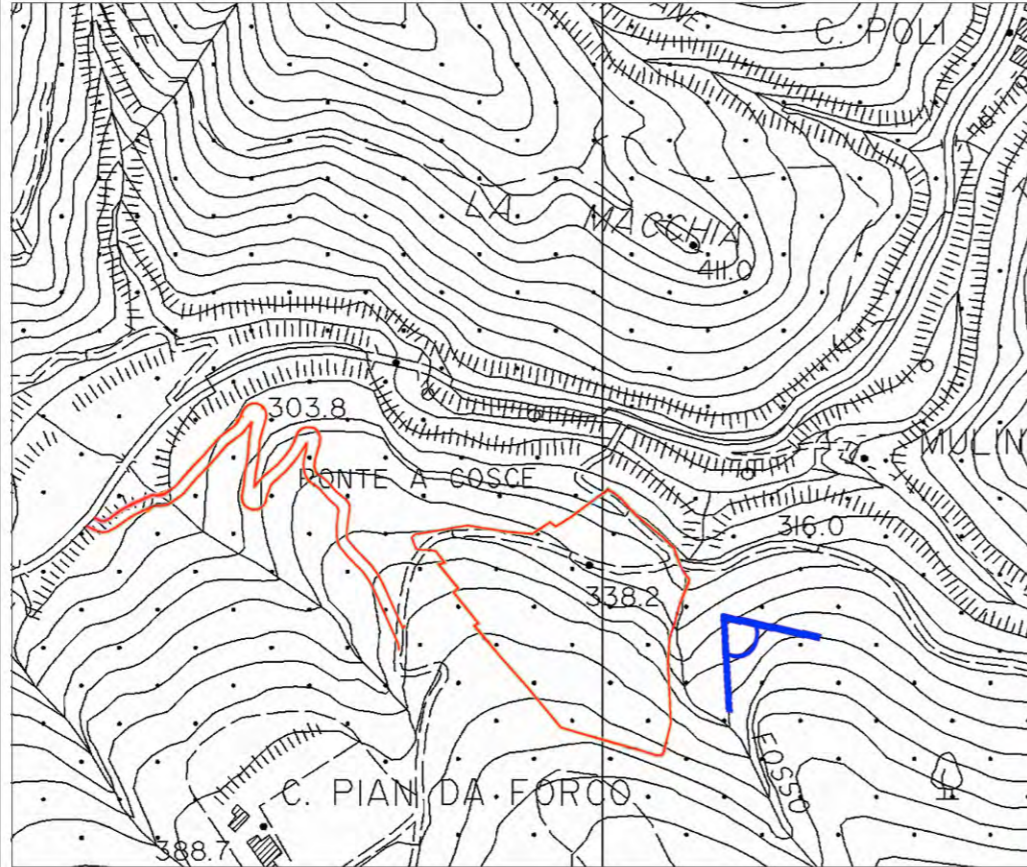
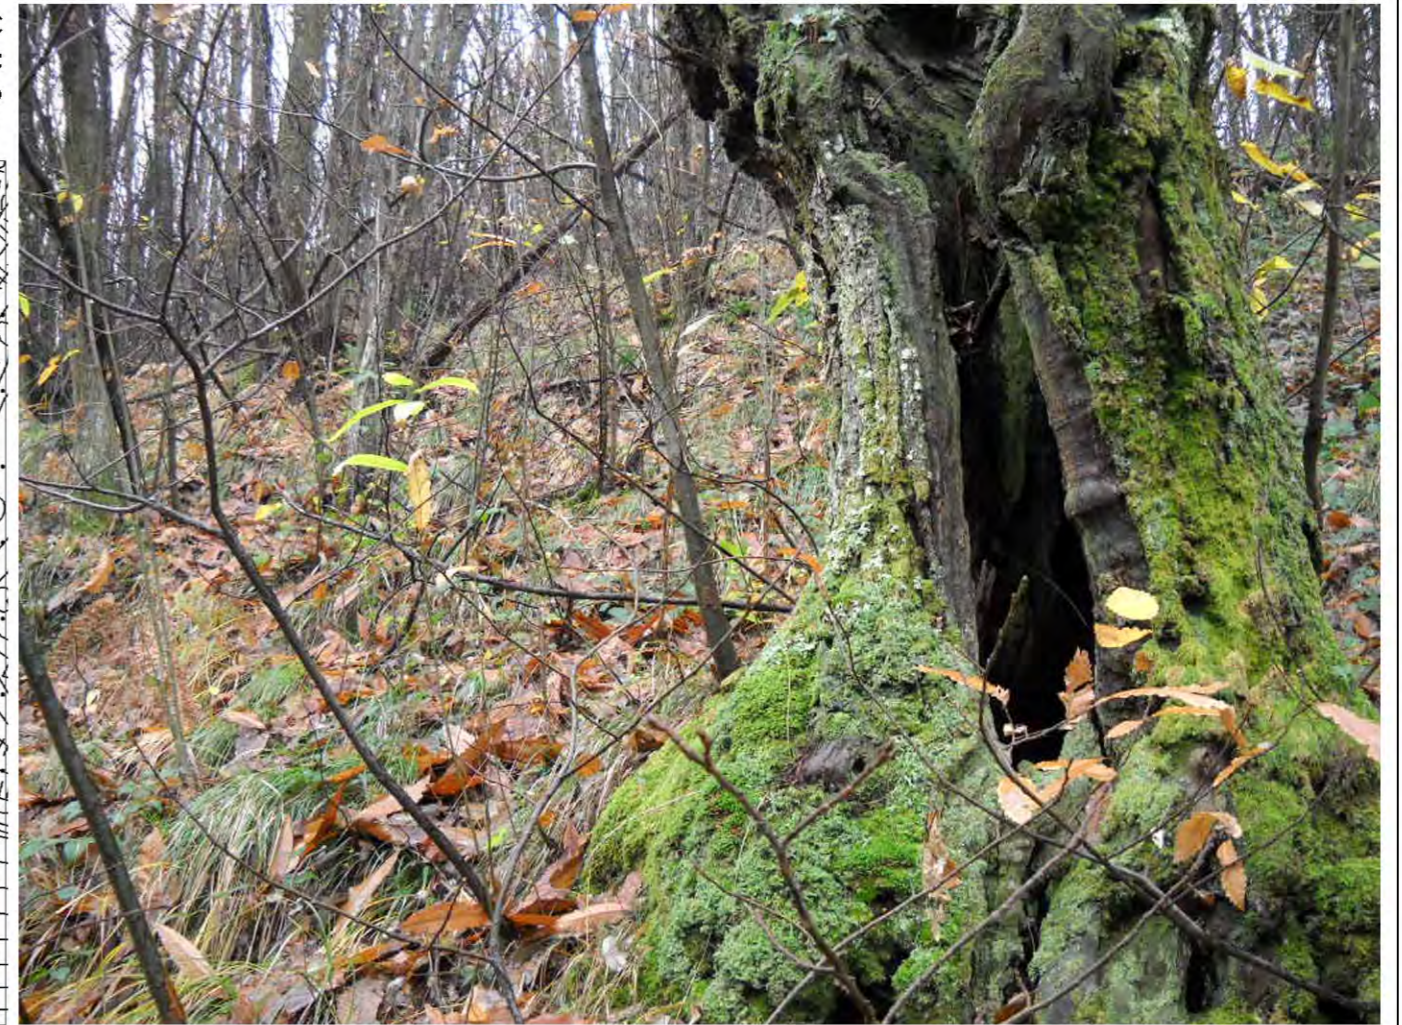
veduta del soprassuolo boscato all'interno del SIC
in prossimità della cava esistente superiore:
castagneto abbandonato e trasformato
in ceduo, con esemplari residui

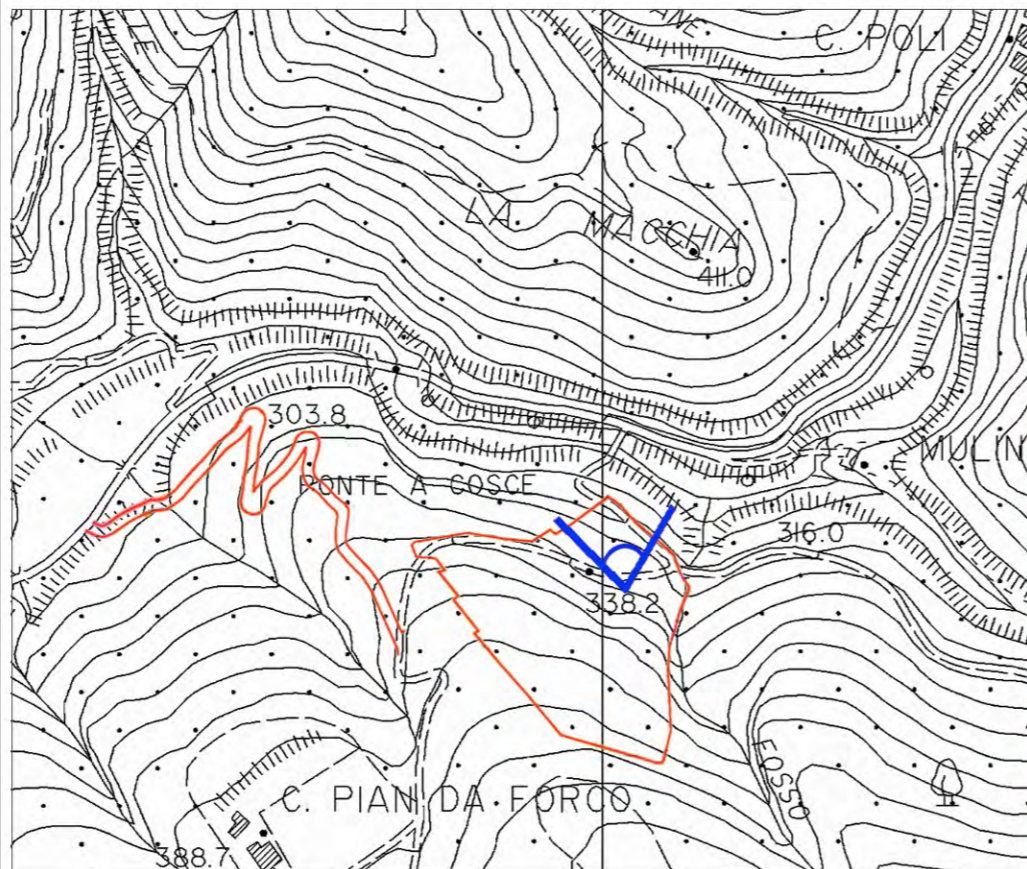
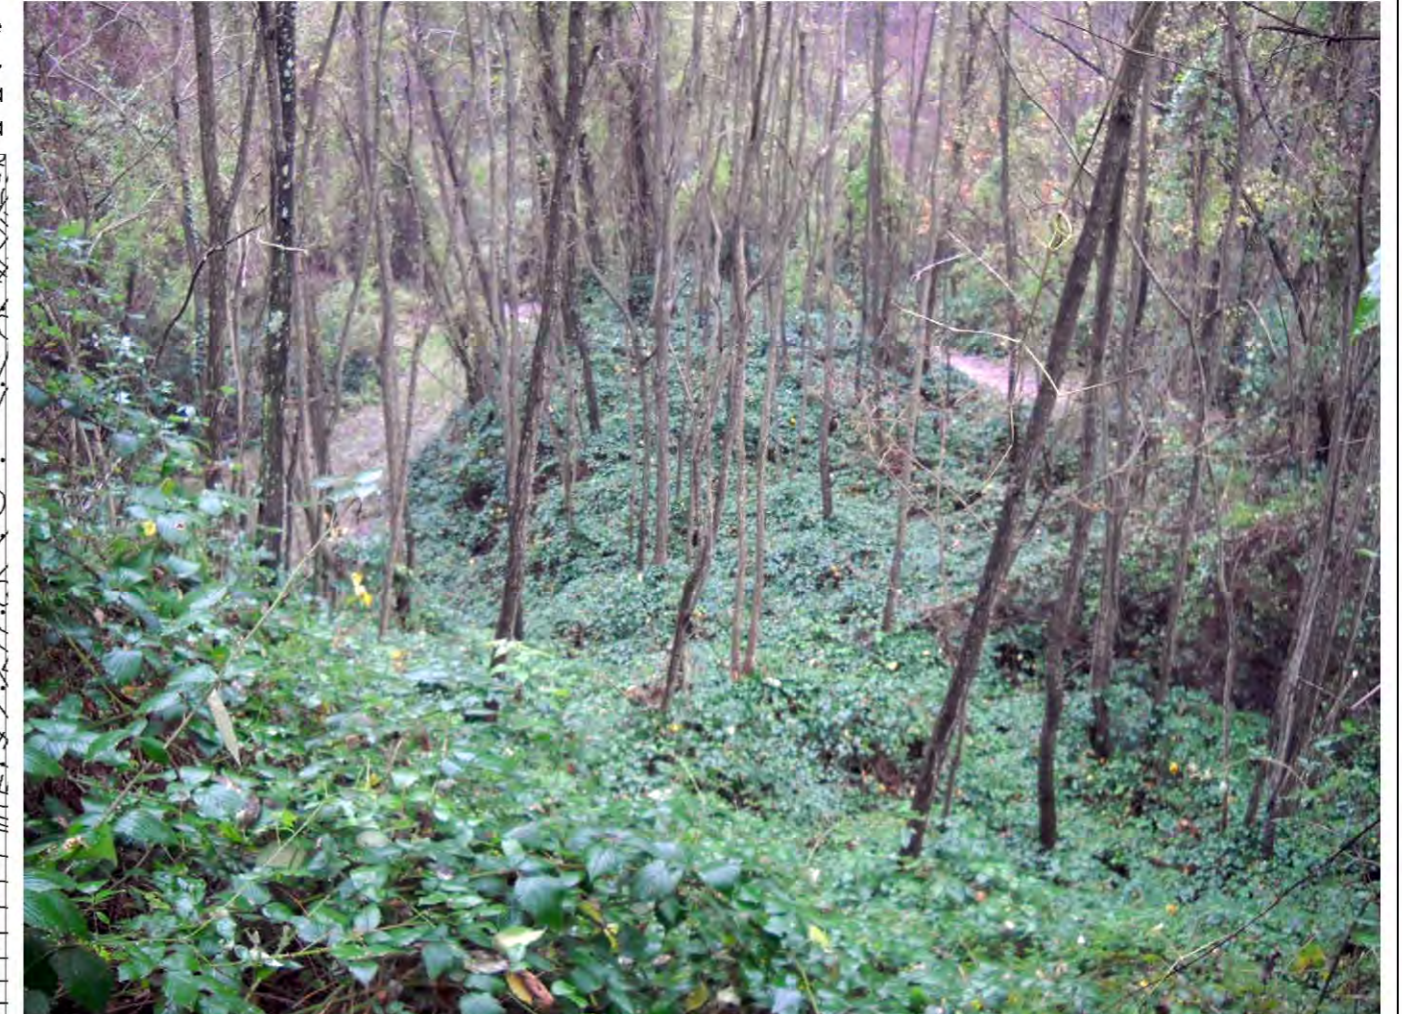
veduta del piazzale della cava esistente inferiore
dalla strada Vellano-Ponte a Cosce.
Il bosco è composto da robinia
in purezza con sottobosco di edera

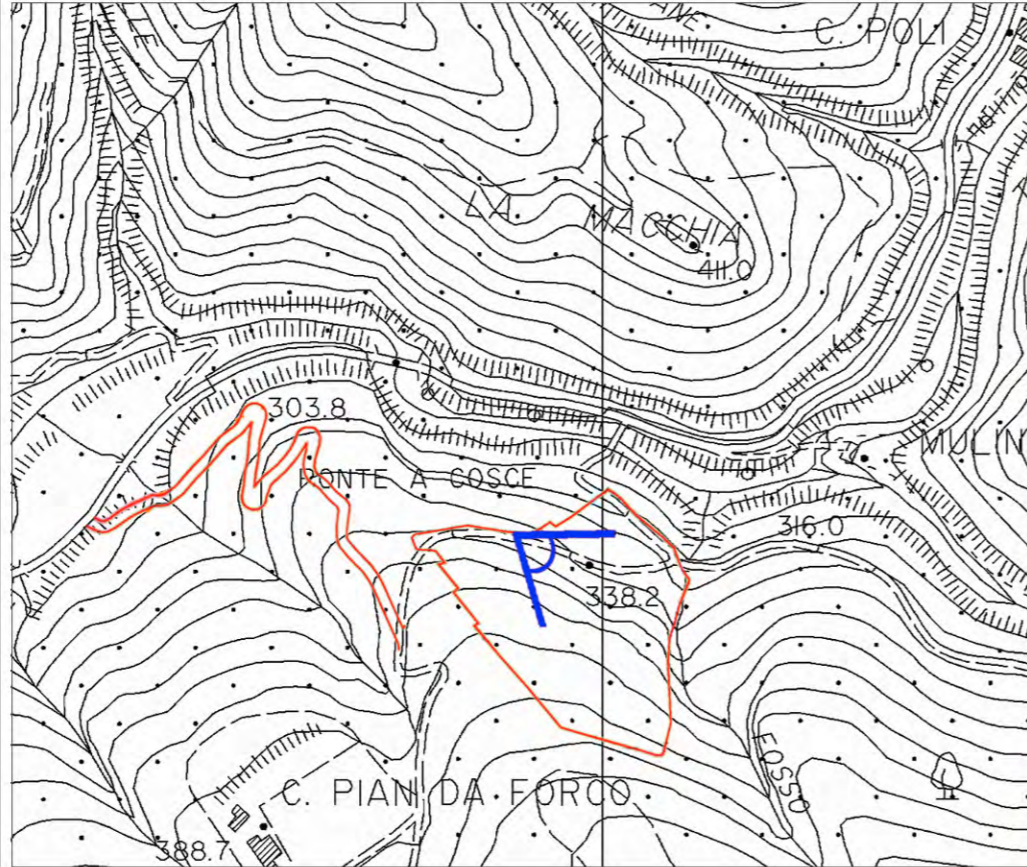
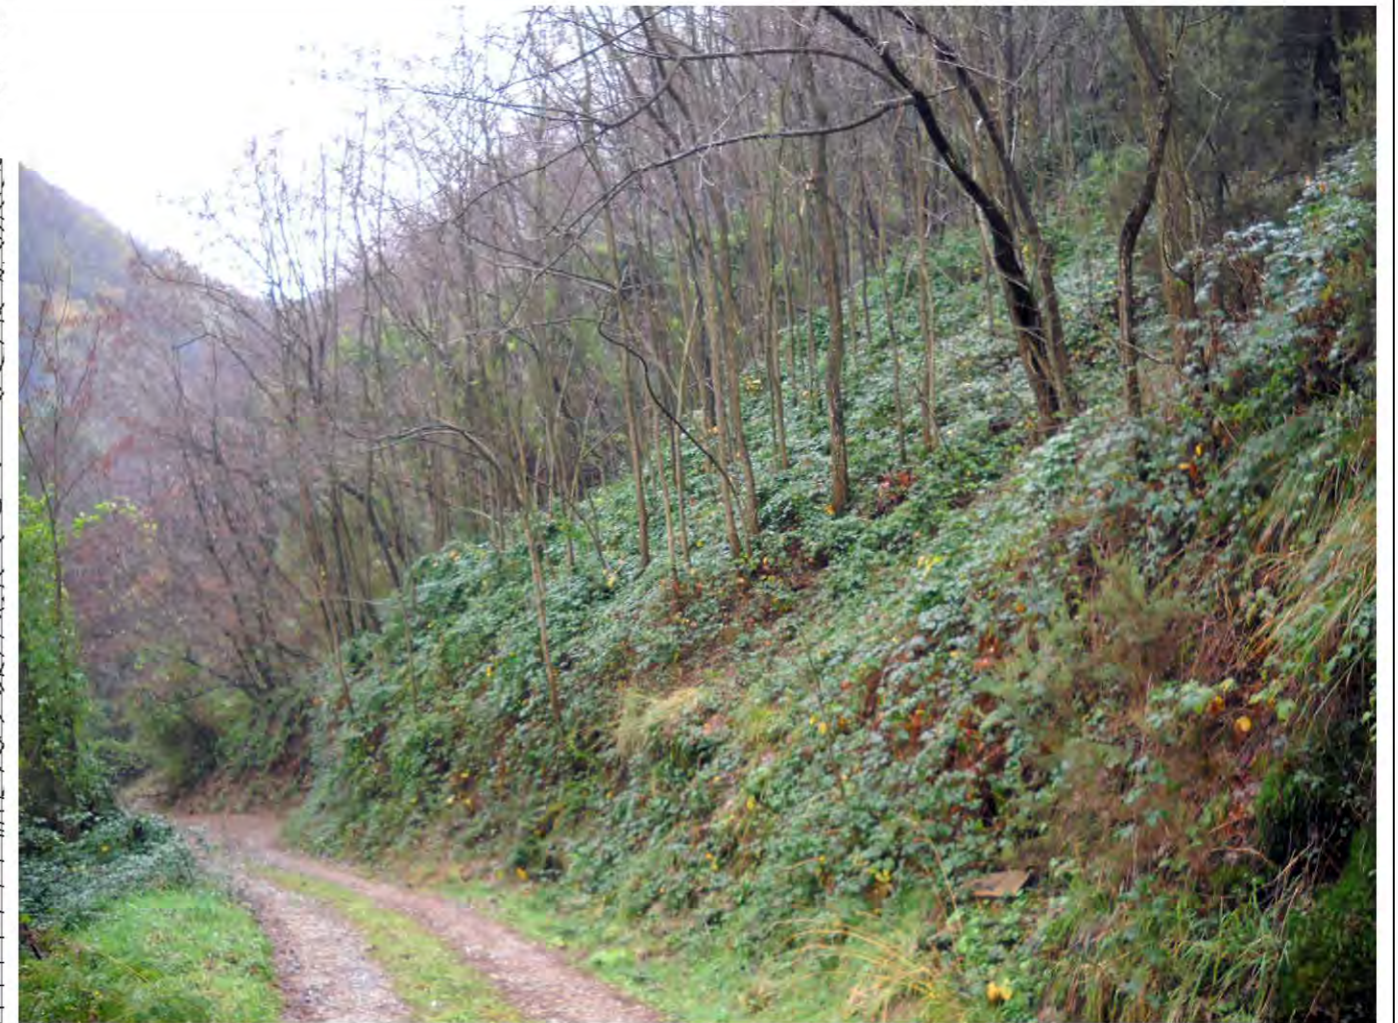
veduta del soprassuolo boscato all'interno dell'area
di intervento lungo la strada Vellano-Ponte a Cosce.
Si nota l'estensione del bosco di robinia lungo il versante

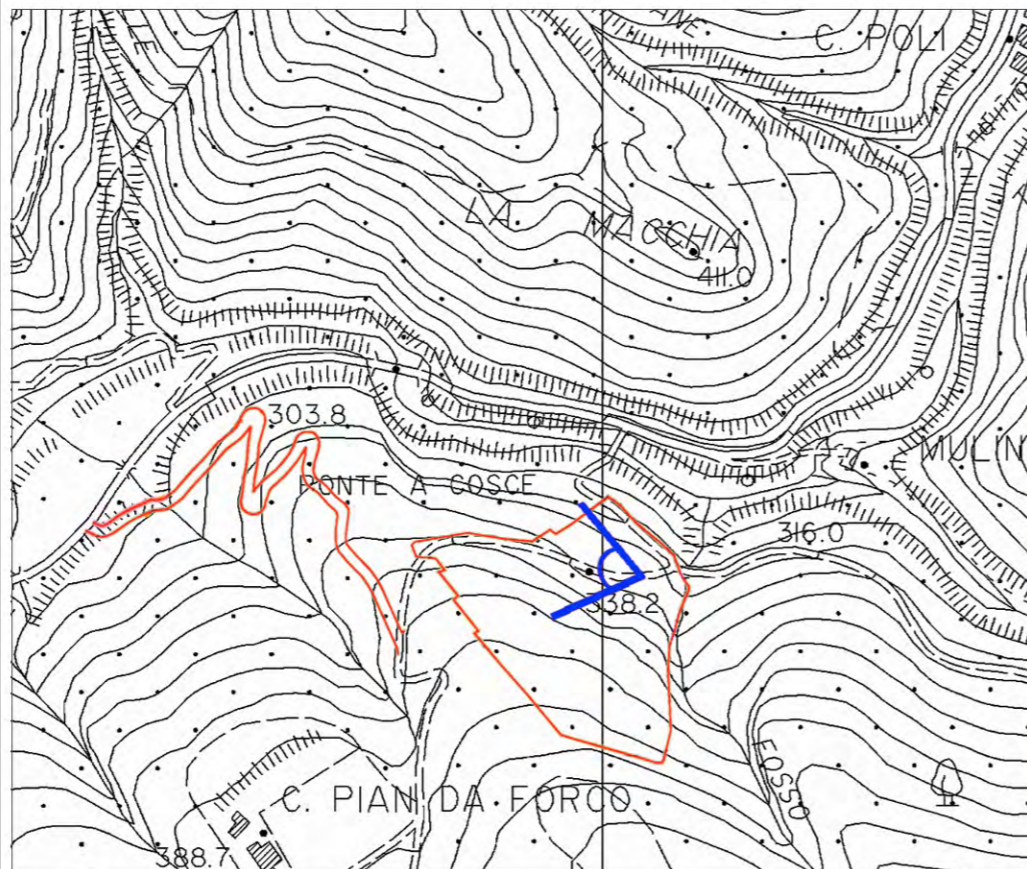
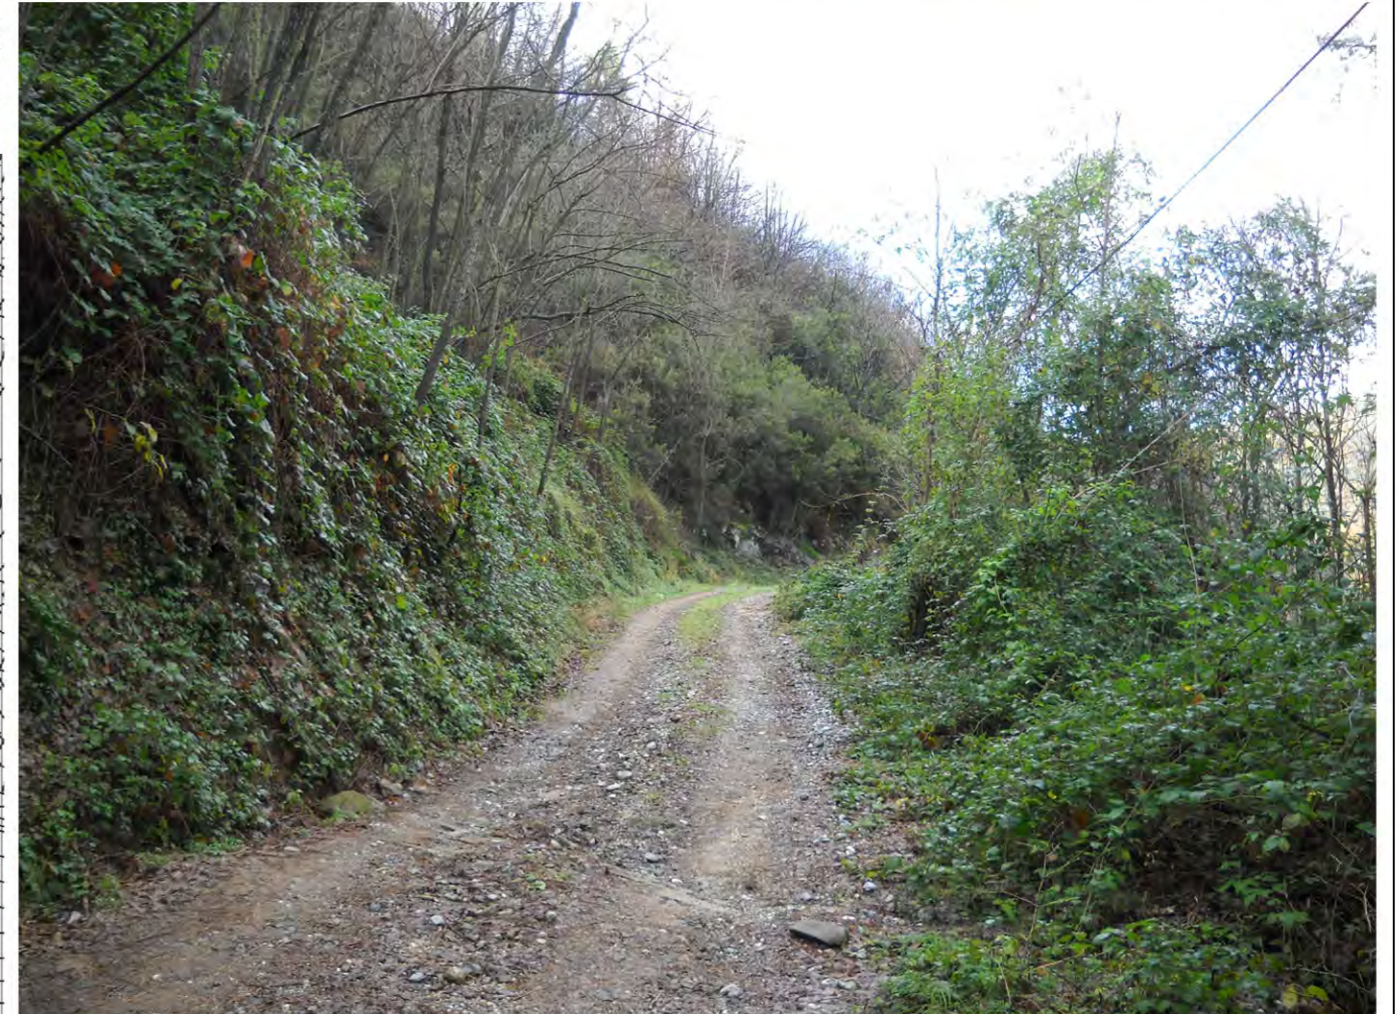
a monte della vecchia cava si sviluppa
un denso sottobosco di erica, indice di
degrado del castagneto ceduo esistente

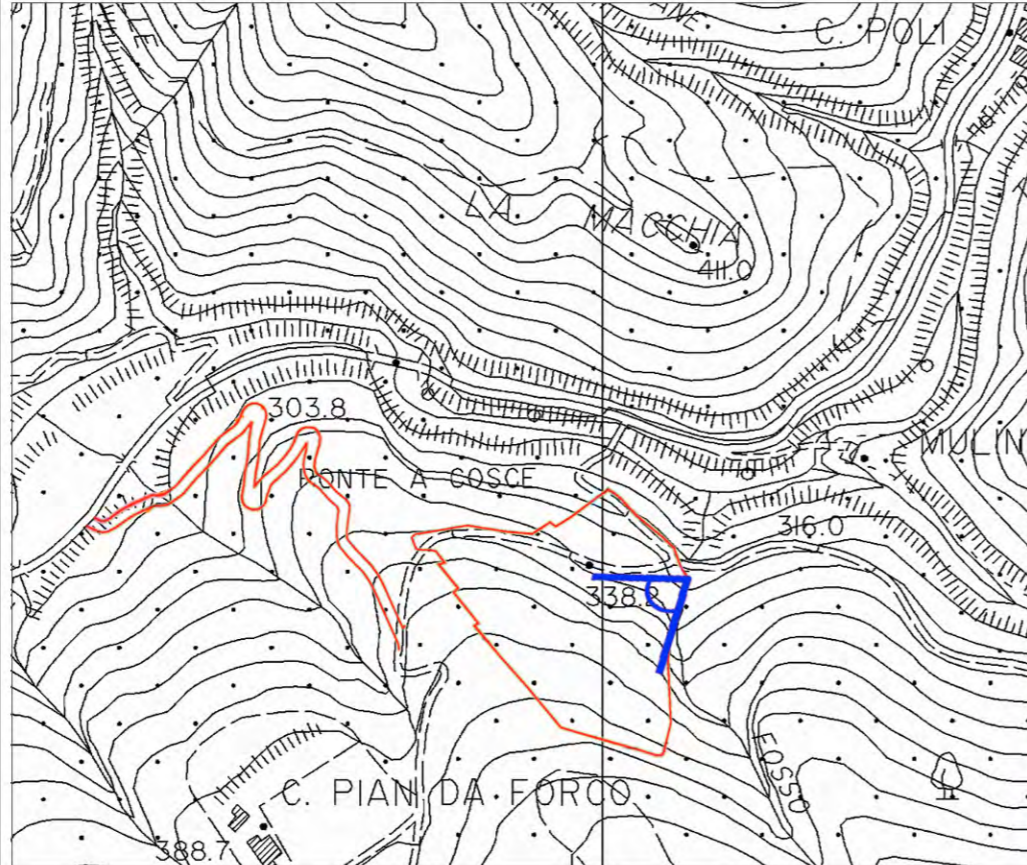
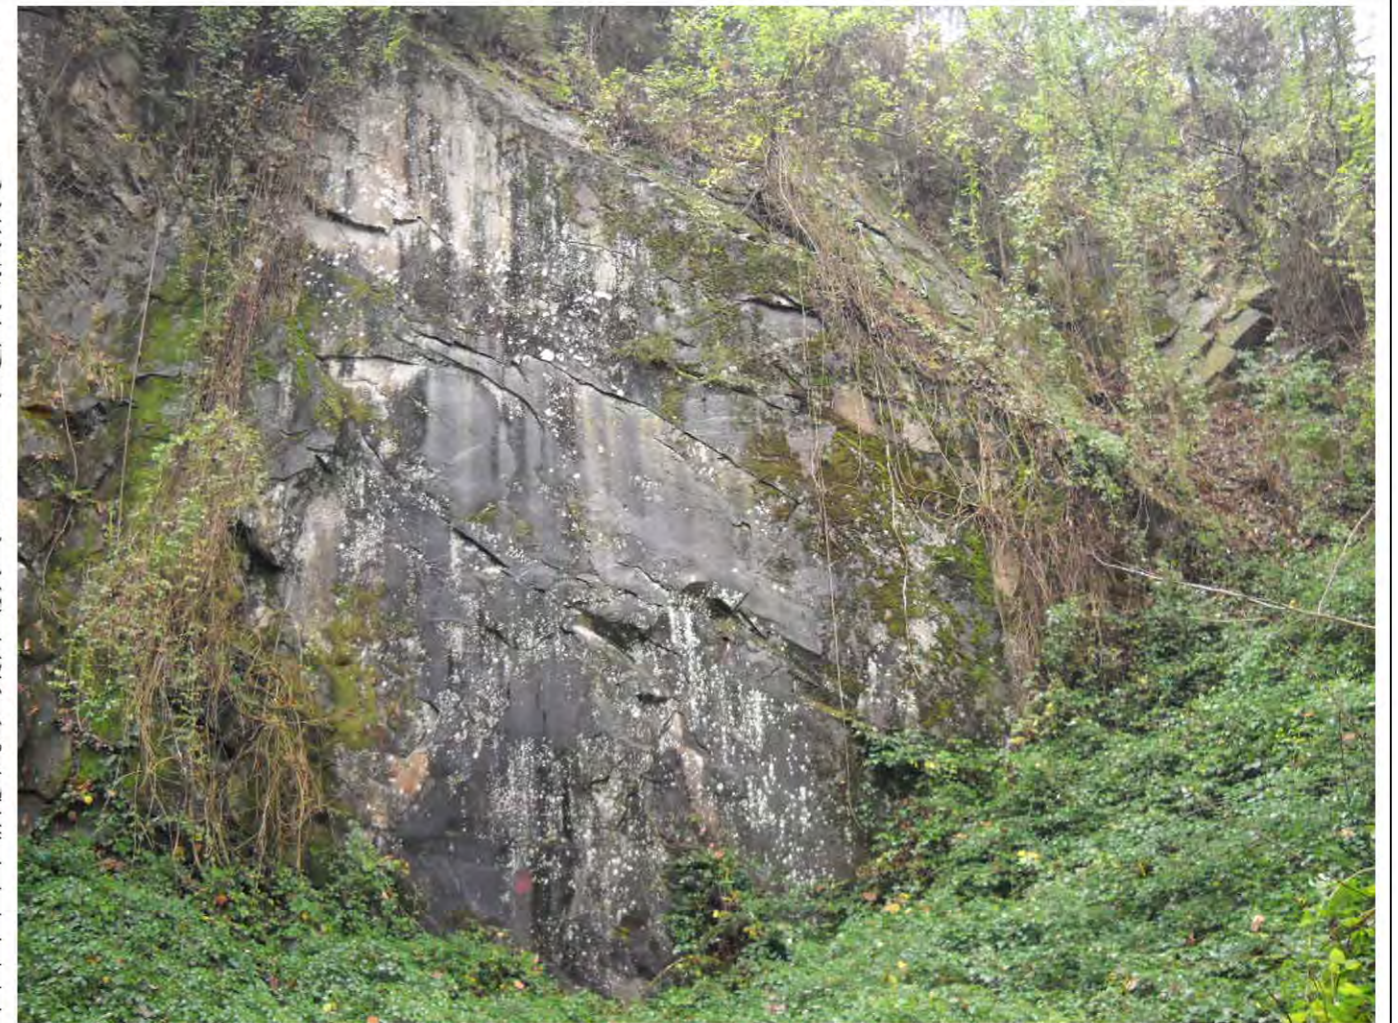
veduta del fronte arenaceo della cava superiore.
Si nota il rigoglio della vegetazione infestante che ha colonizzato
il piazzale ai piedi della roccia in assenza di interventi di ripristino

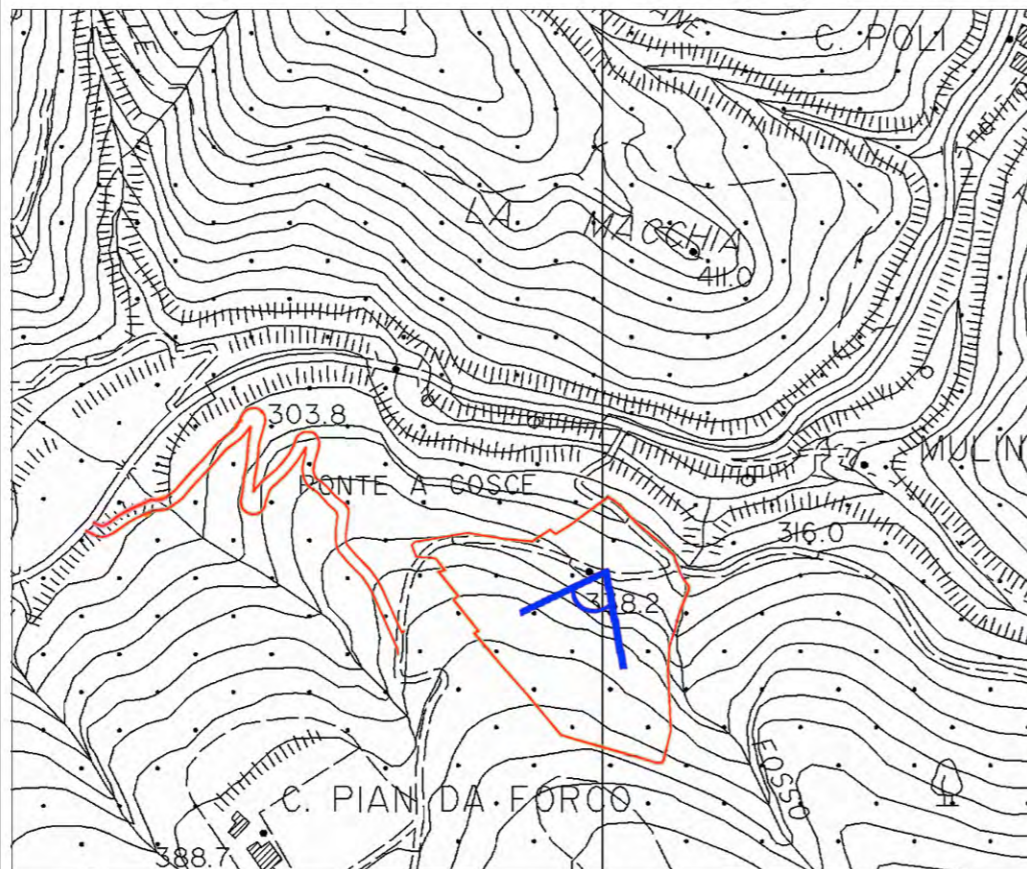
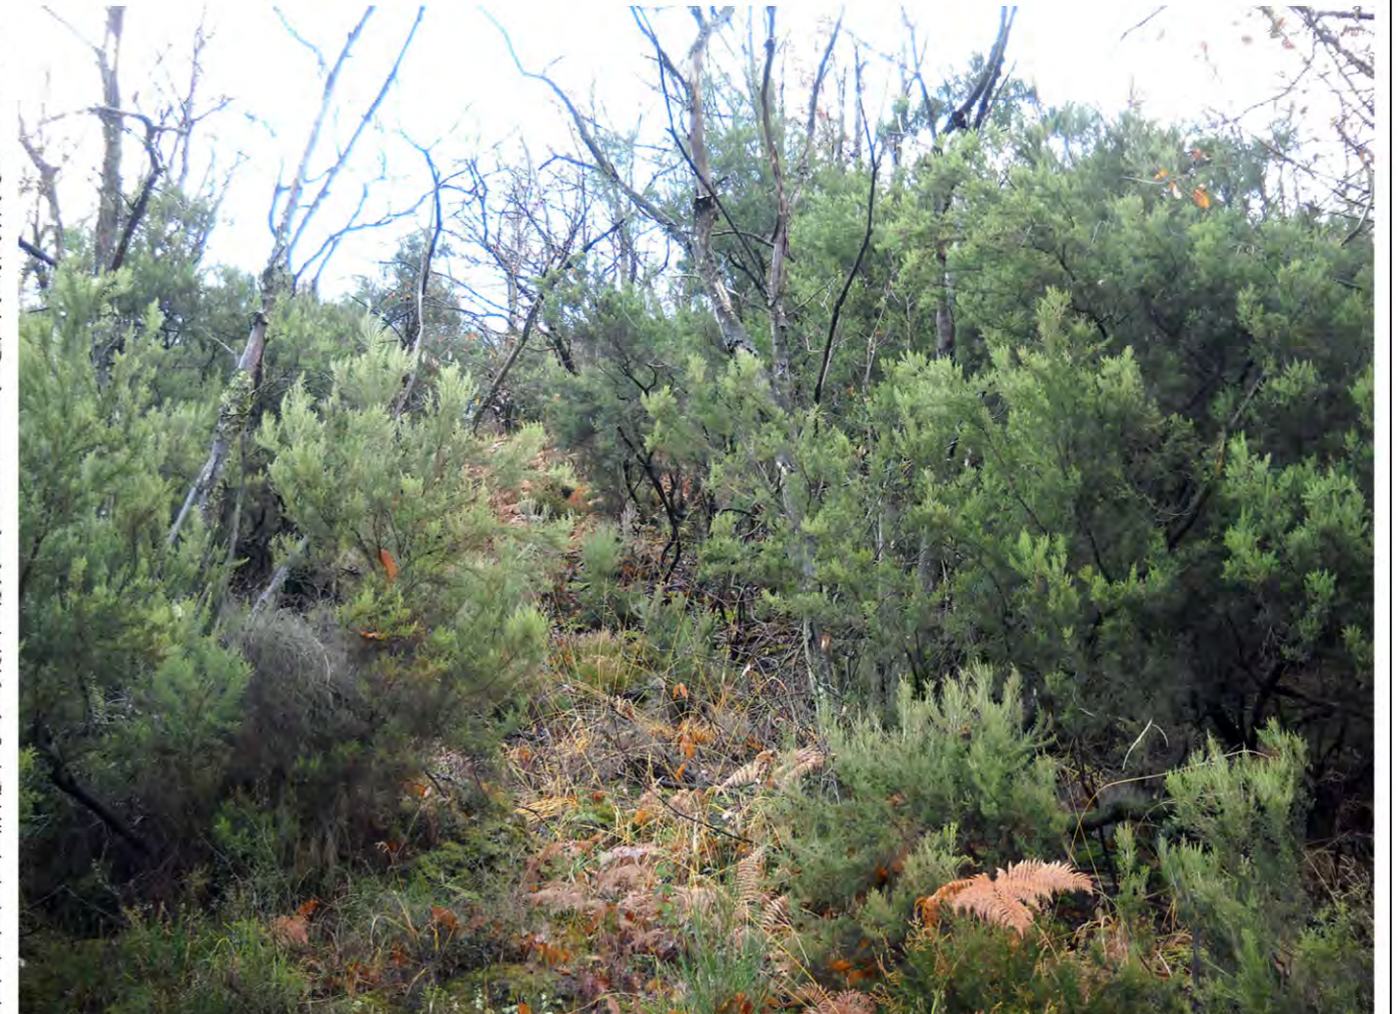
veduta del pendio boscato al centro dell'area di intervento.
E' evidente l'effetto dell'infezione fungina sul
soprassuolo di castagno; la perdita di copertura ha
poi favorito la formazione di una densa copertura arbustiva
