cava Ponte a Cosce
comune di Pescia

relazione paesaggistica

allegato fotografico / 1

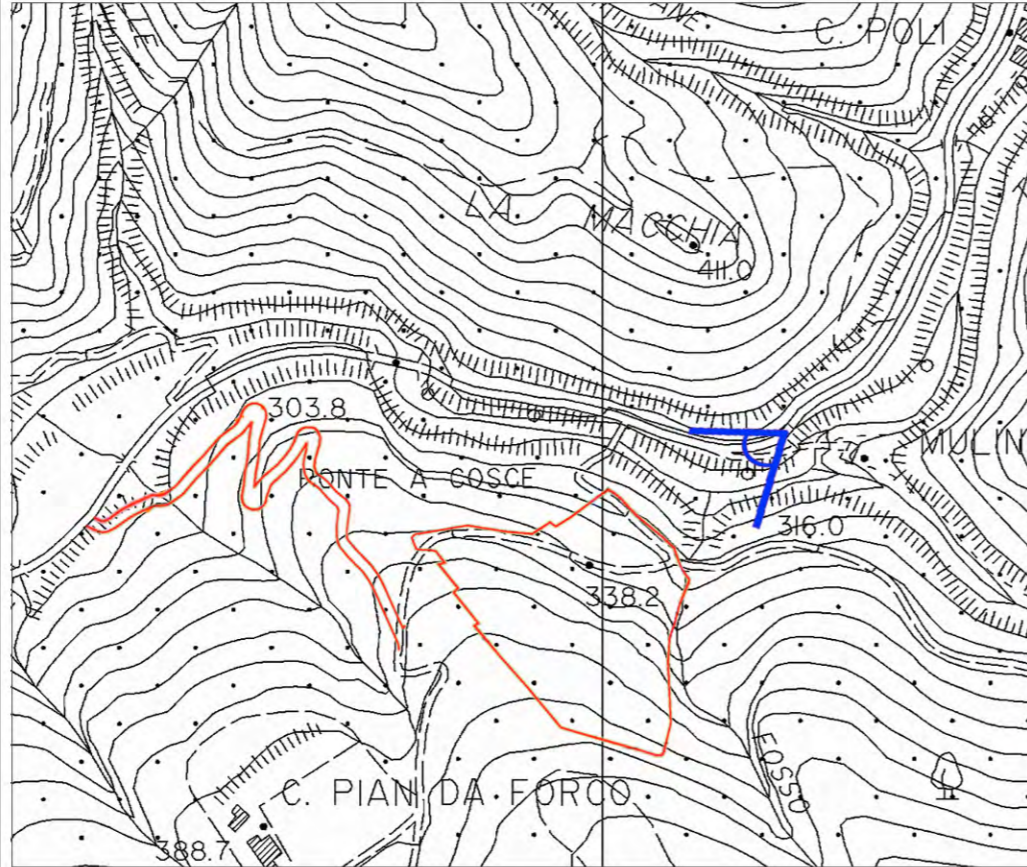
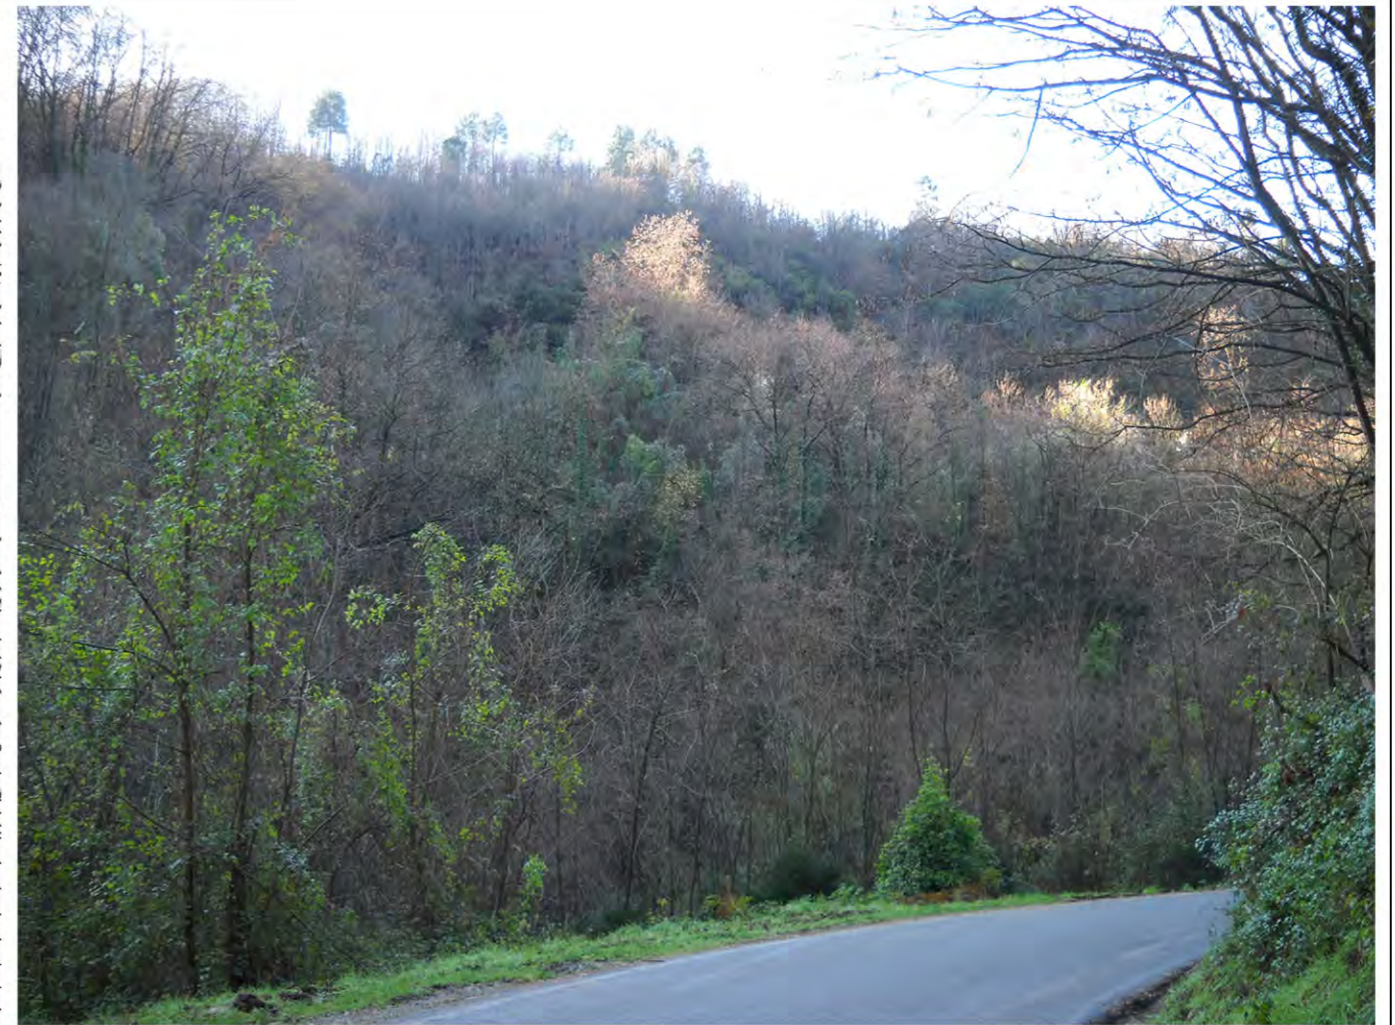
veduta dell'area dalla strada della Val di Forfora:
all'inizio del rettilineo si ha il punto massima visibilità,
fortemente mitigata dal crinale boscoso al centro della foto
che rende visibile soltanto la parte alta del fronte estrattivo

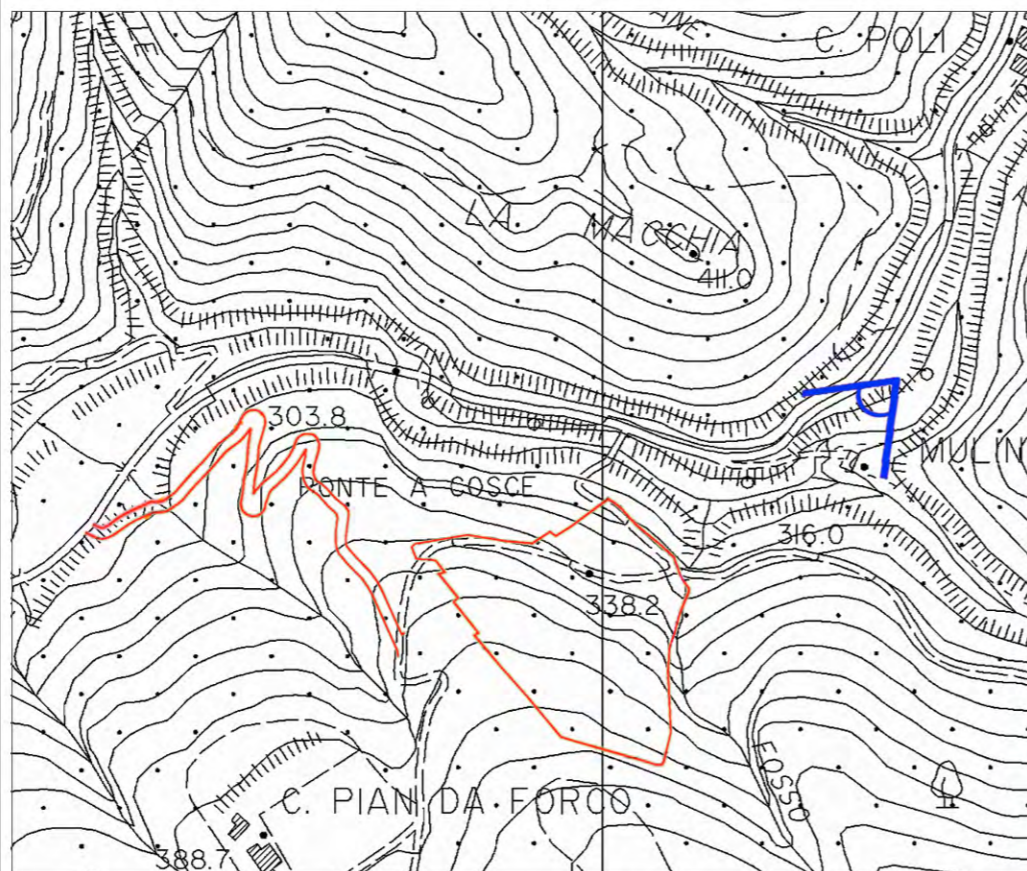
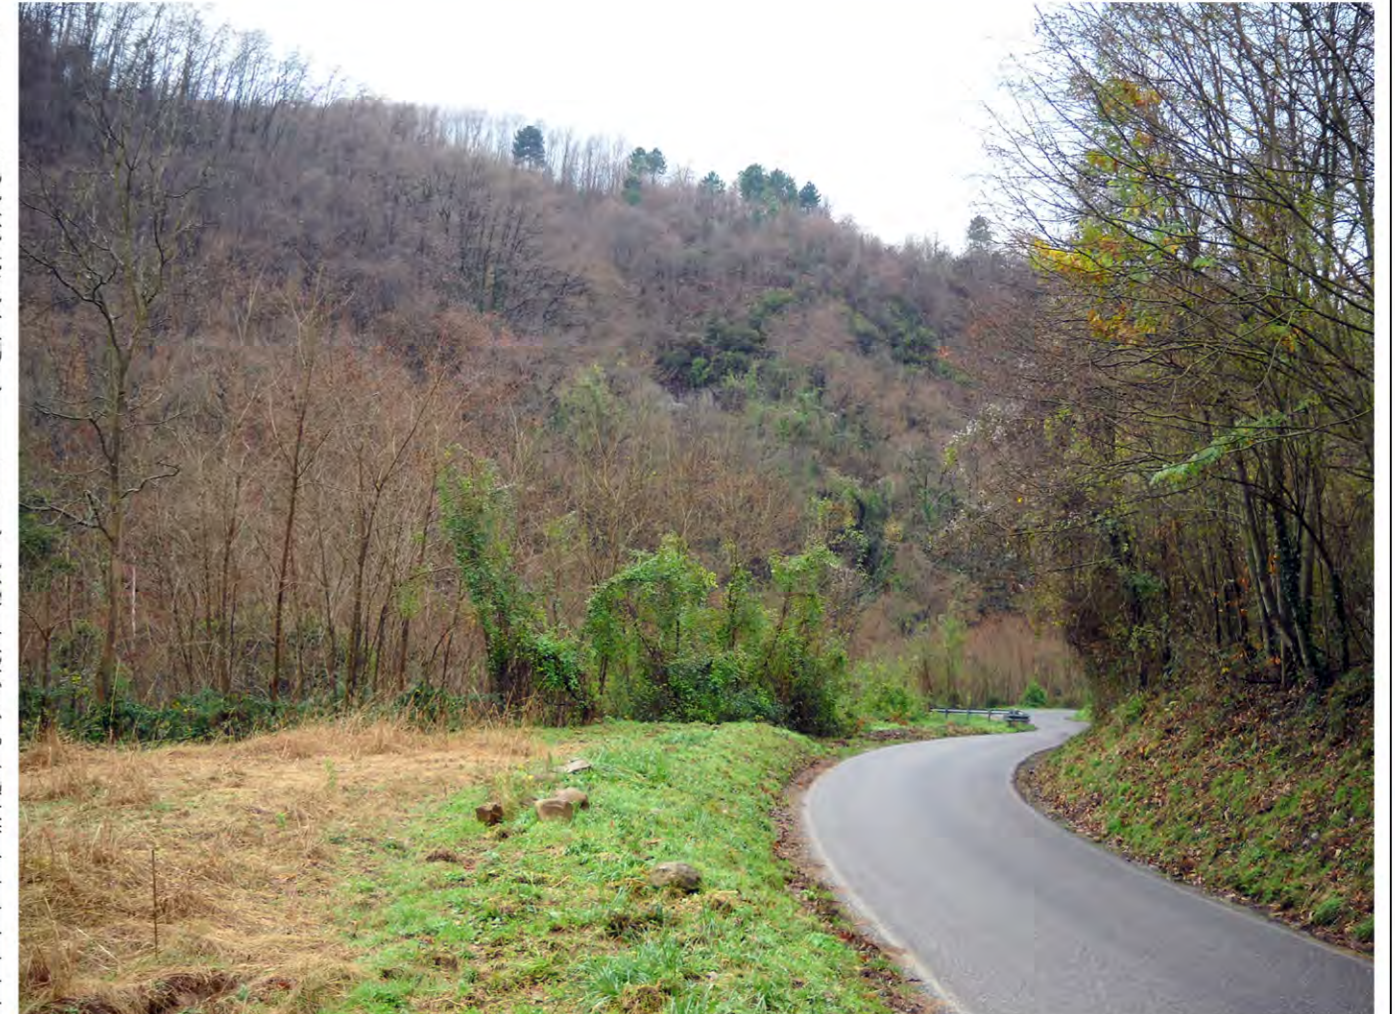
veduta panoramica dalla Strada della Val di Forfora:
la visuale sulla cava in progetto si apre in prossimità
dell'ultima curva prima del Ponte A Cosce

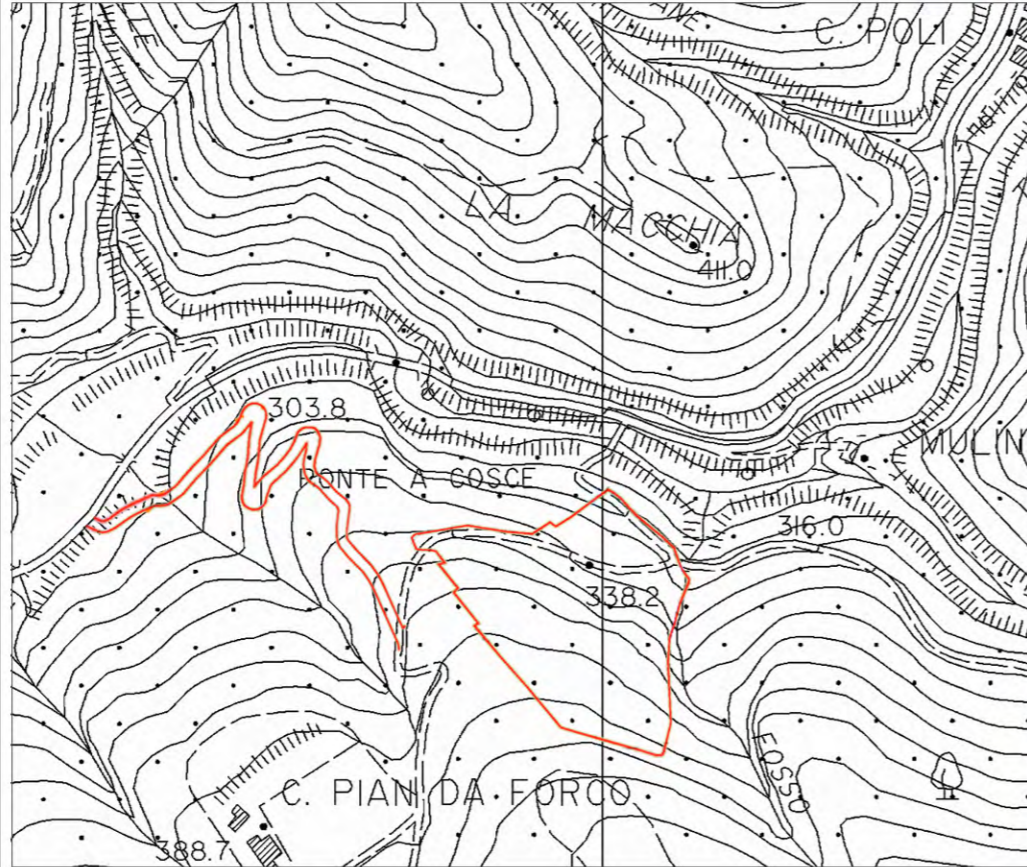
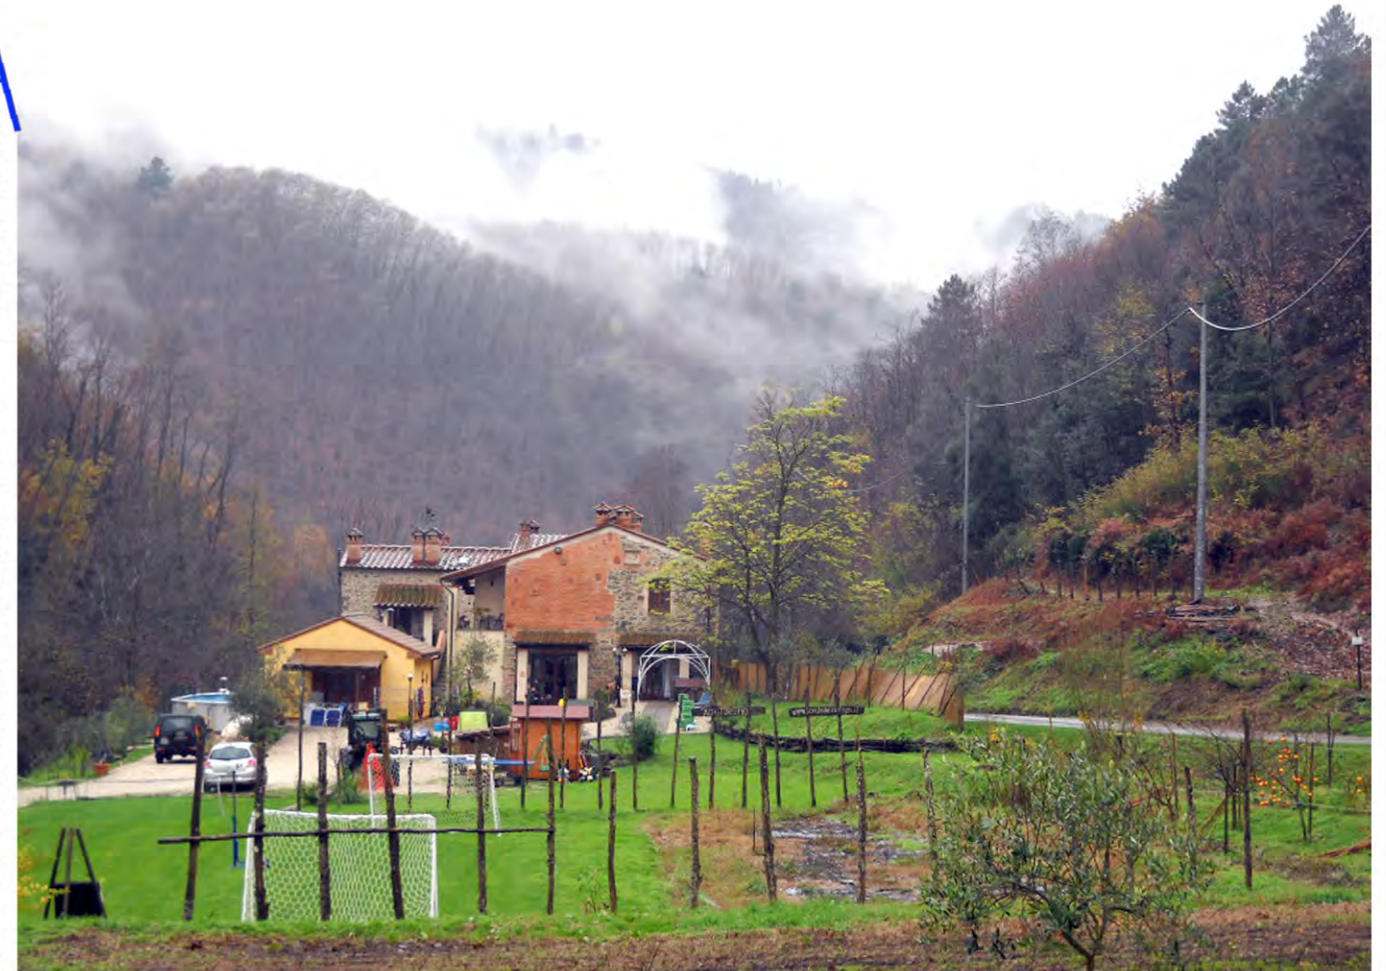
veduta dalla S.P. della Val di Forfora a monte della Casa Poli:
il fronte estrattivo è occultato dal crinale del rilievo
interno al SIC e dal rilievo a destra della strada

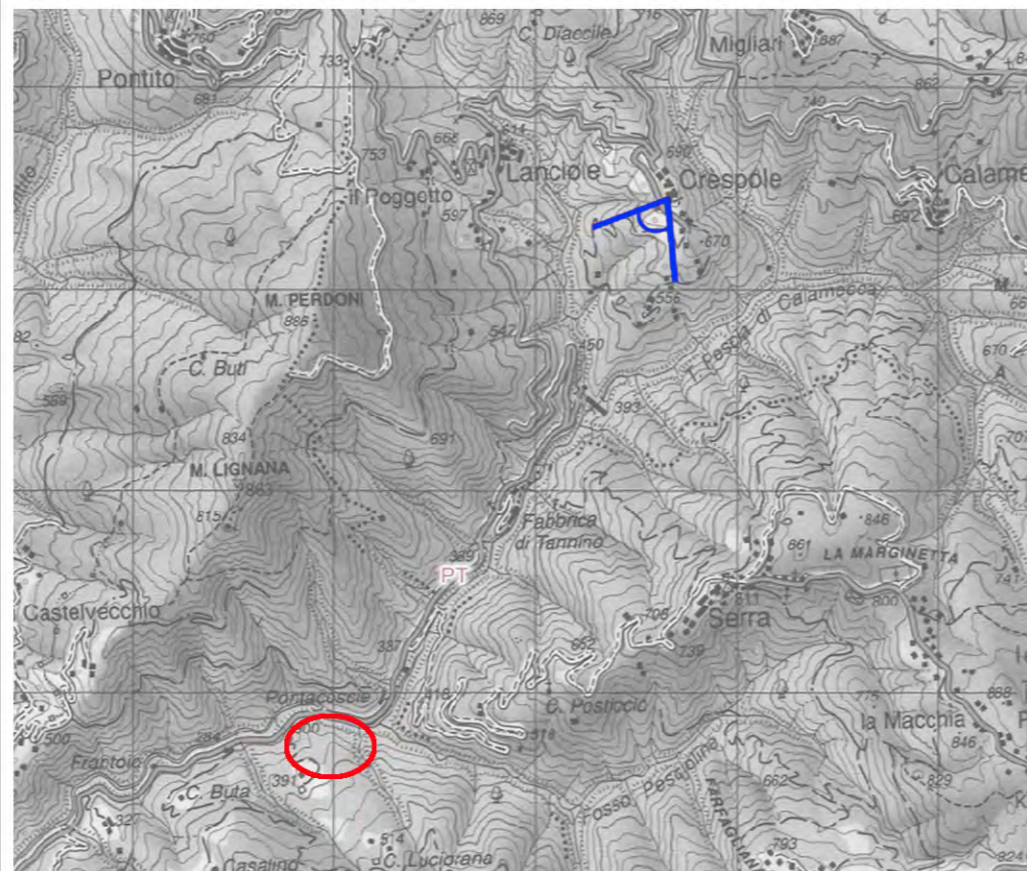
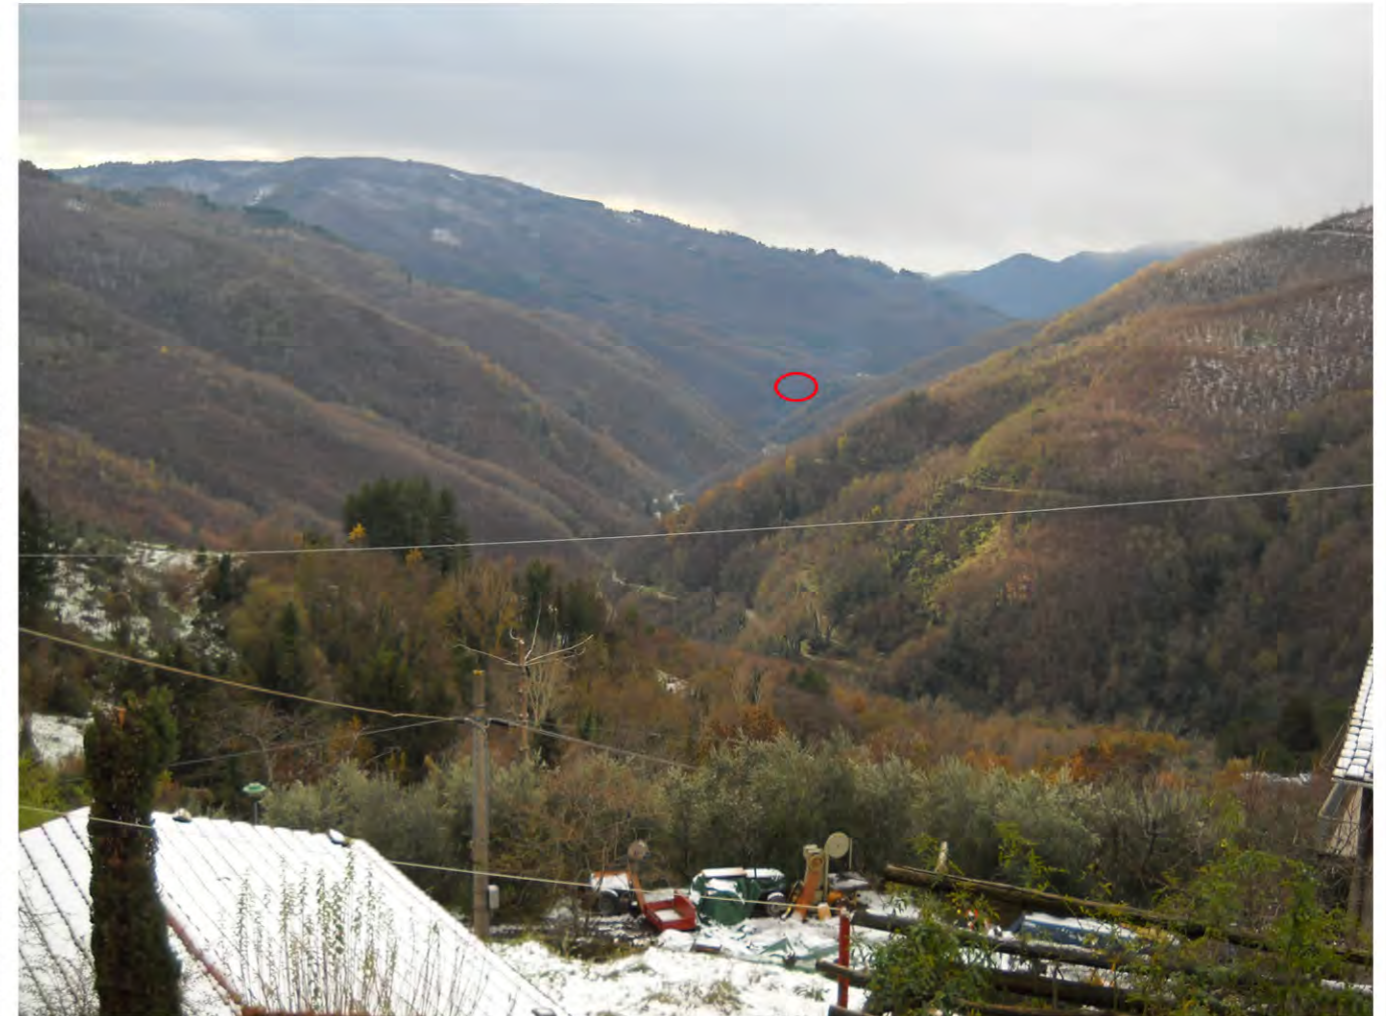
veduta panoramica dall'abitato di Crespole.
La percezione della cava, posta al termine della Valle,
è mitigata sensibilmente dalla distanza elevata

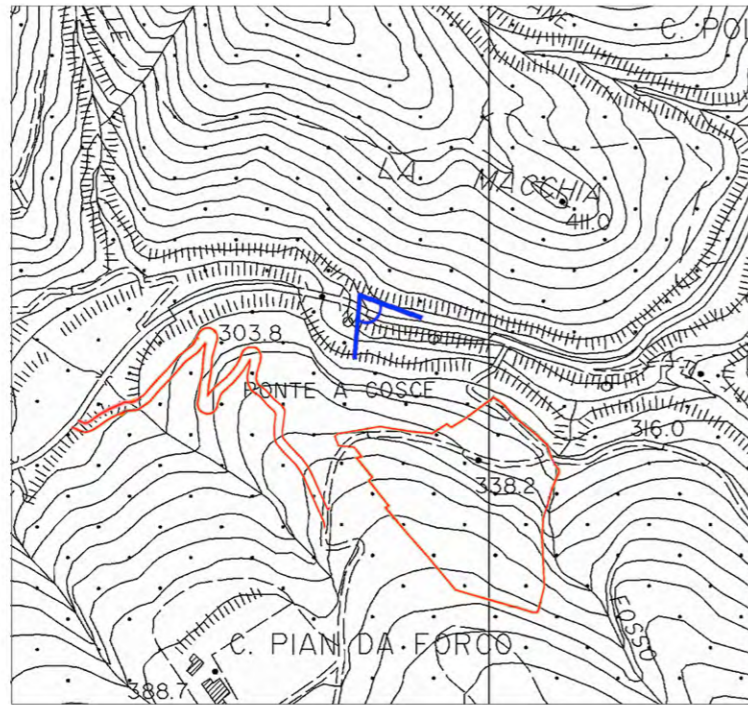
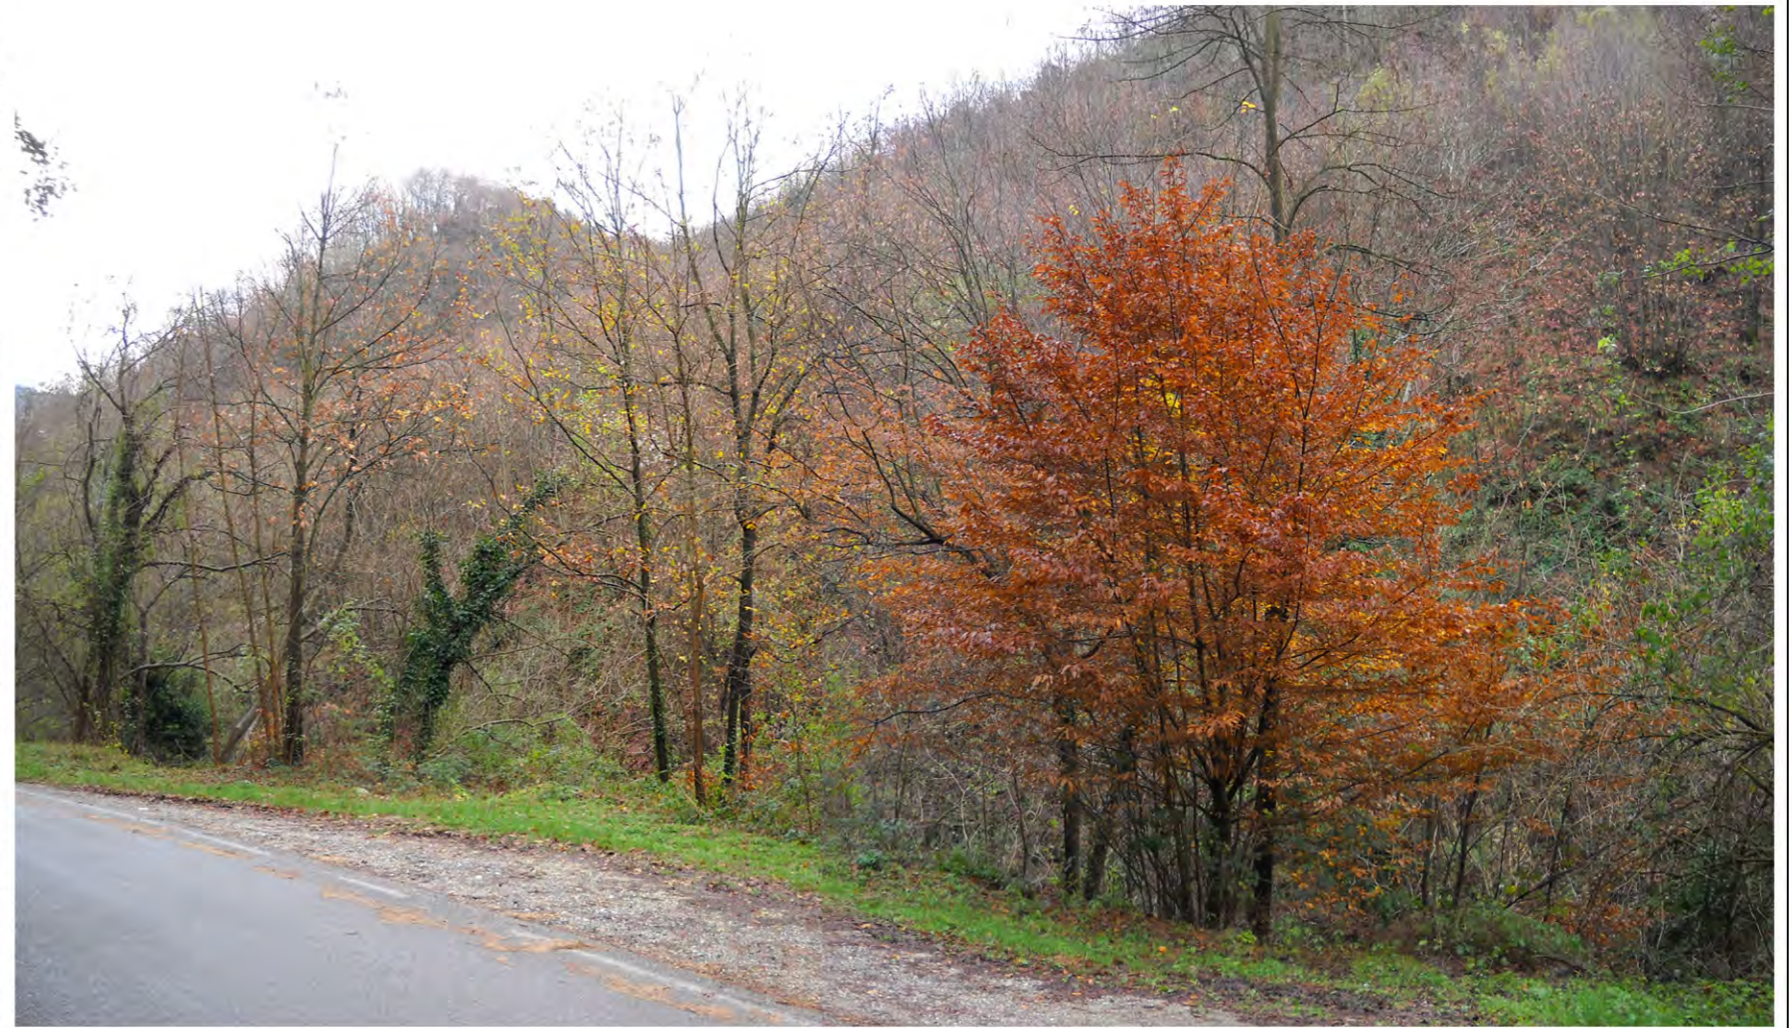
veduta dalla S.P. della Val di Forfora
a valle del Ponte a Cosce:
l'area estrattiva è parzialmente
nascosta dalla vegetazione lungo
la strada e lungo il torrente

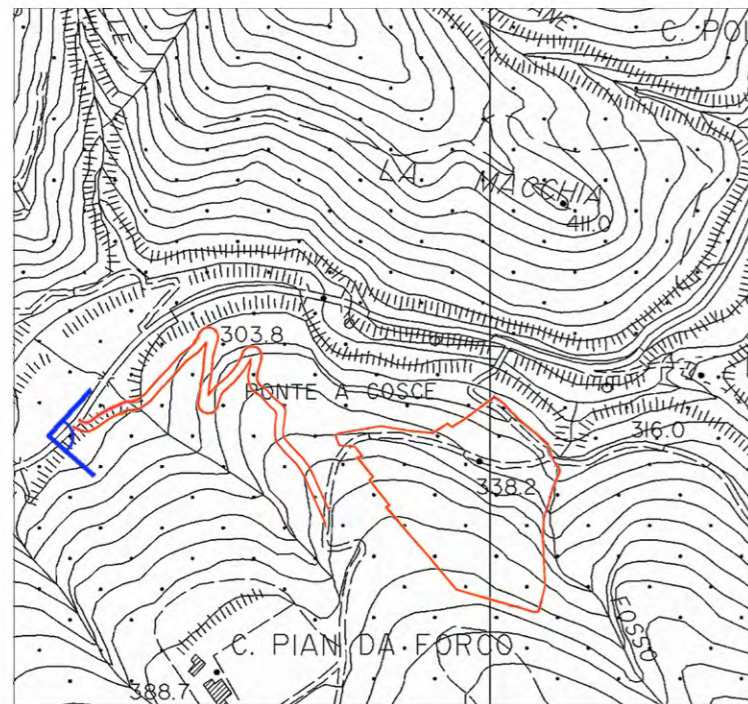
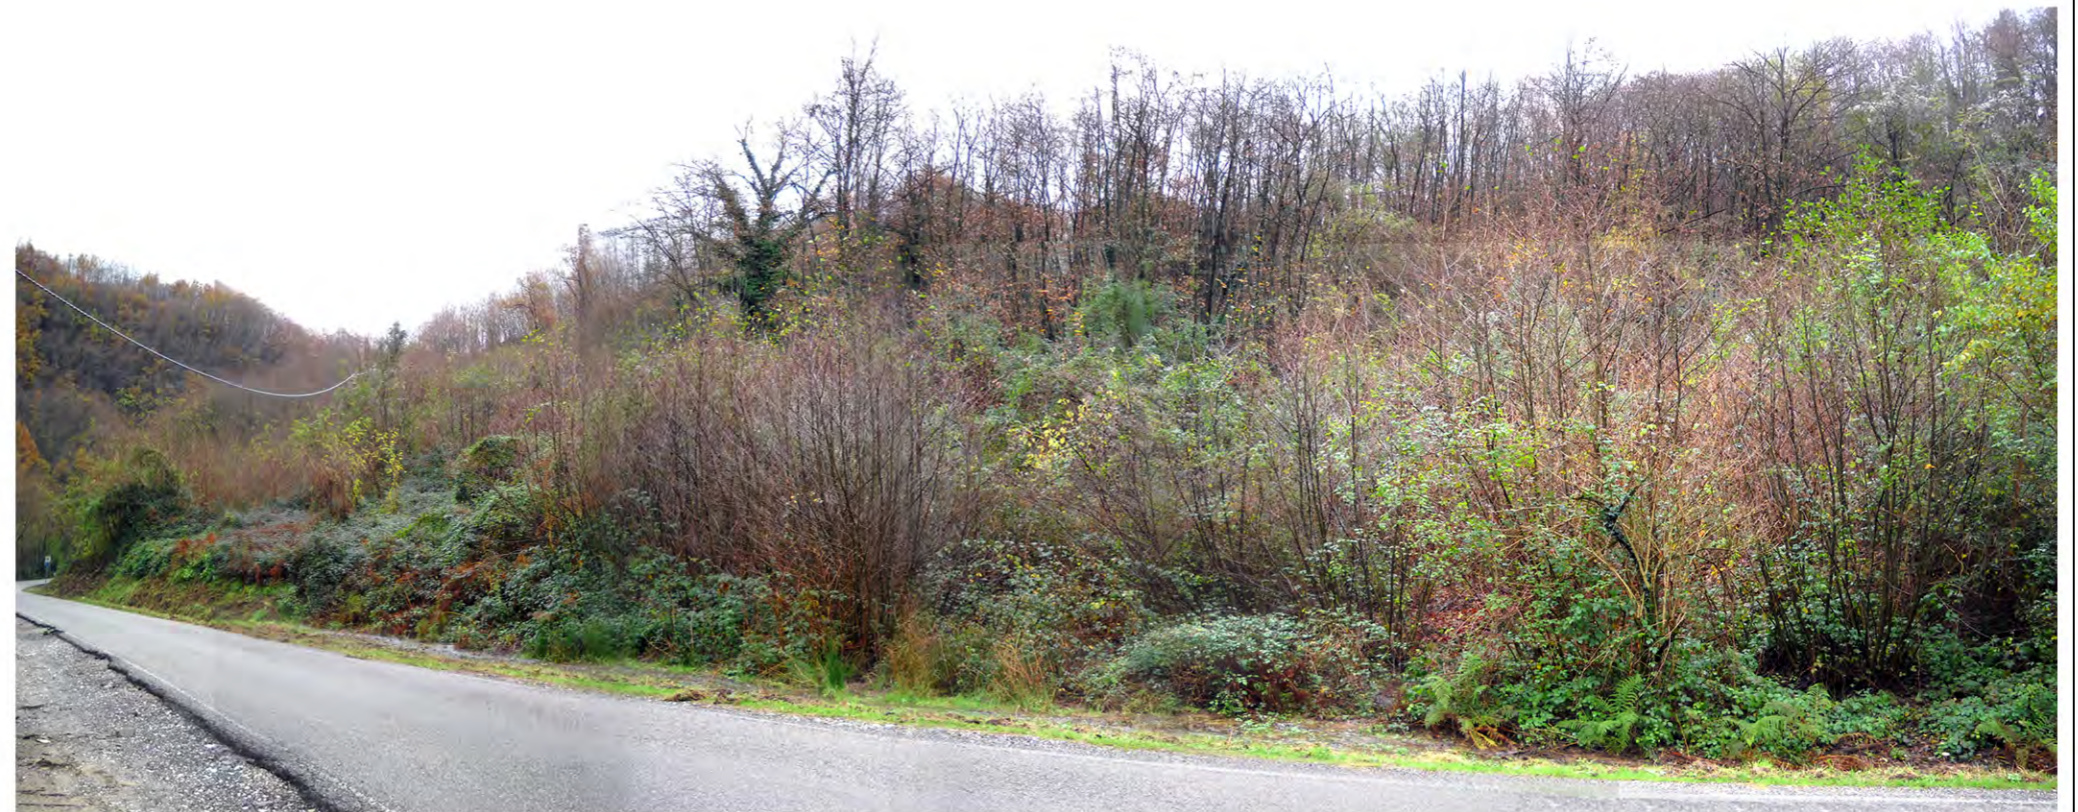
veduta panoramica del punto di intersezione
della nuova strada con la S.P. della Val di Forfora
in un'area semipianeggiante con copertura
arbustiva che si estende ai margini del bosco
