COMUNE DI PESCIA
 PROVINCIA DI PISTOIA

**LAVORI DI MESSA IN SICUREZZA DELL'ABITATO DI VELLANO
 E DELLA VIABILITA' PROVINCIALE "MAMMIANESE"
 ALL'ALTEZZA DEL BORGO G. MATTEOTTI - 2° LOTTO DI
 COMPLETAMENTO**
 L.R. 79/2012 - L.R. 91/1998

PROGETTO DEFINITIVO
 Stato Attuale
Oggetto: PLANIMETRIE E SEZIONI
 Scale - 1:500, 1:200

TAV
2

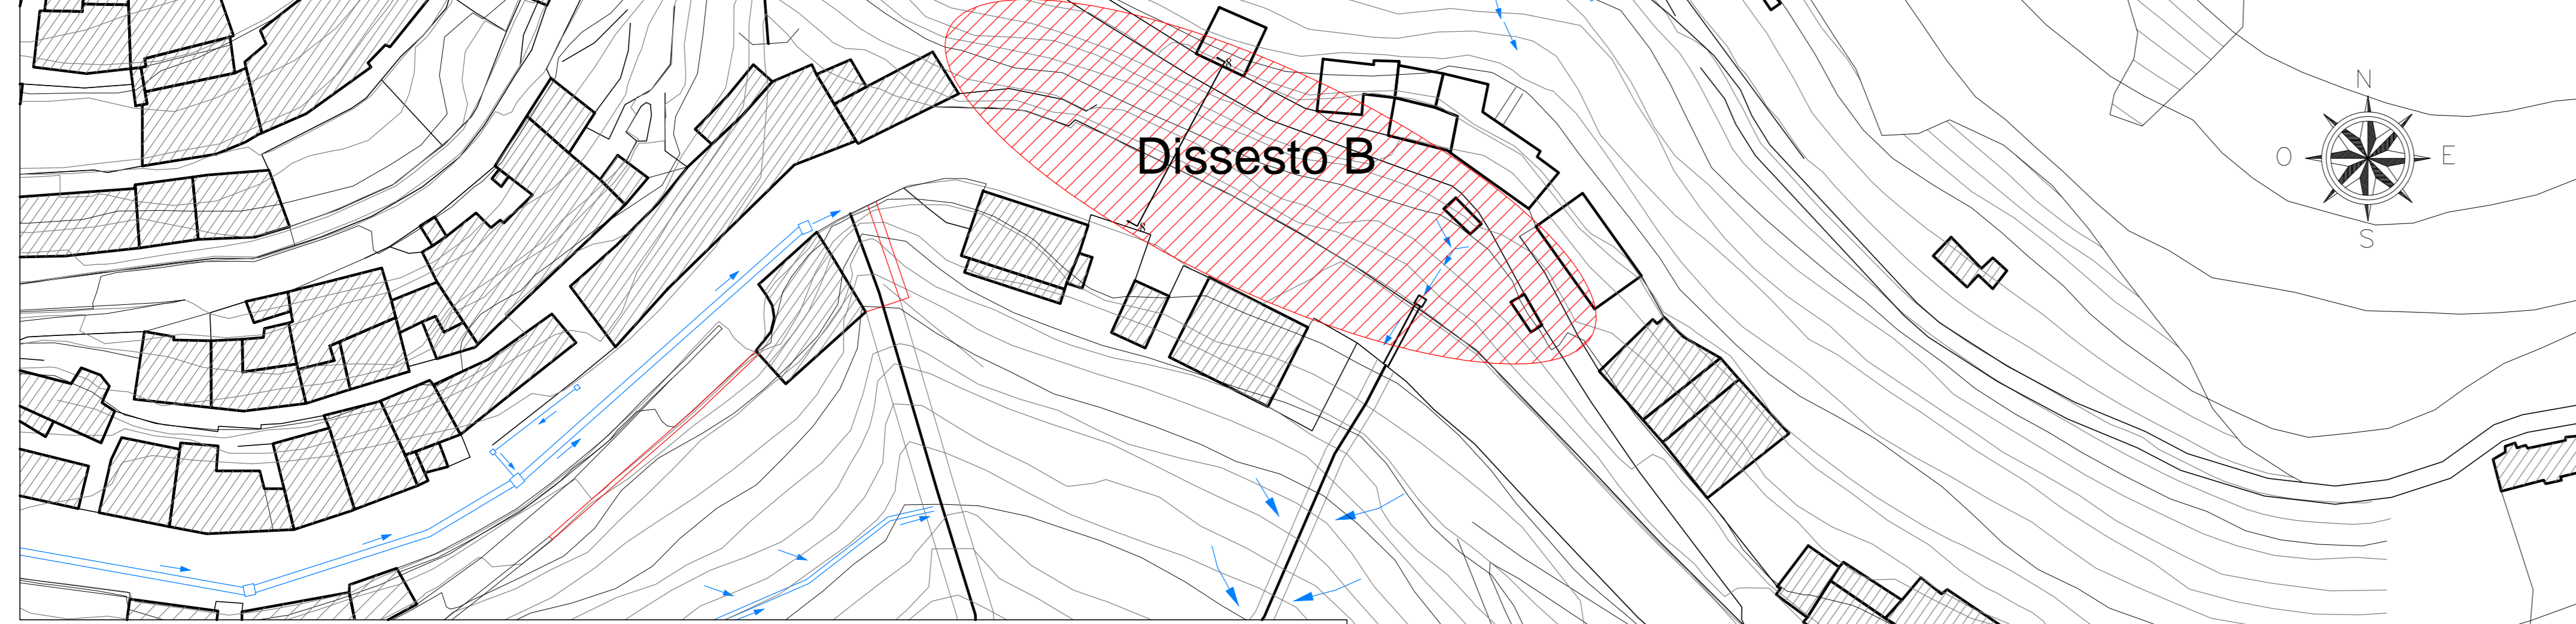
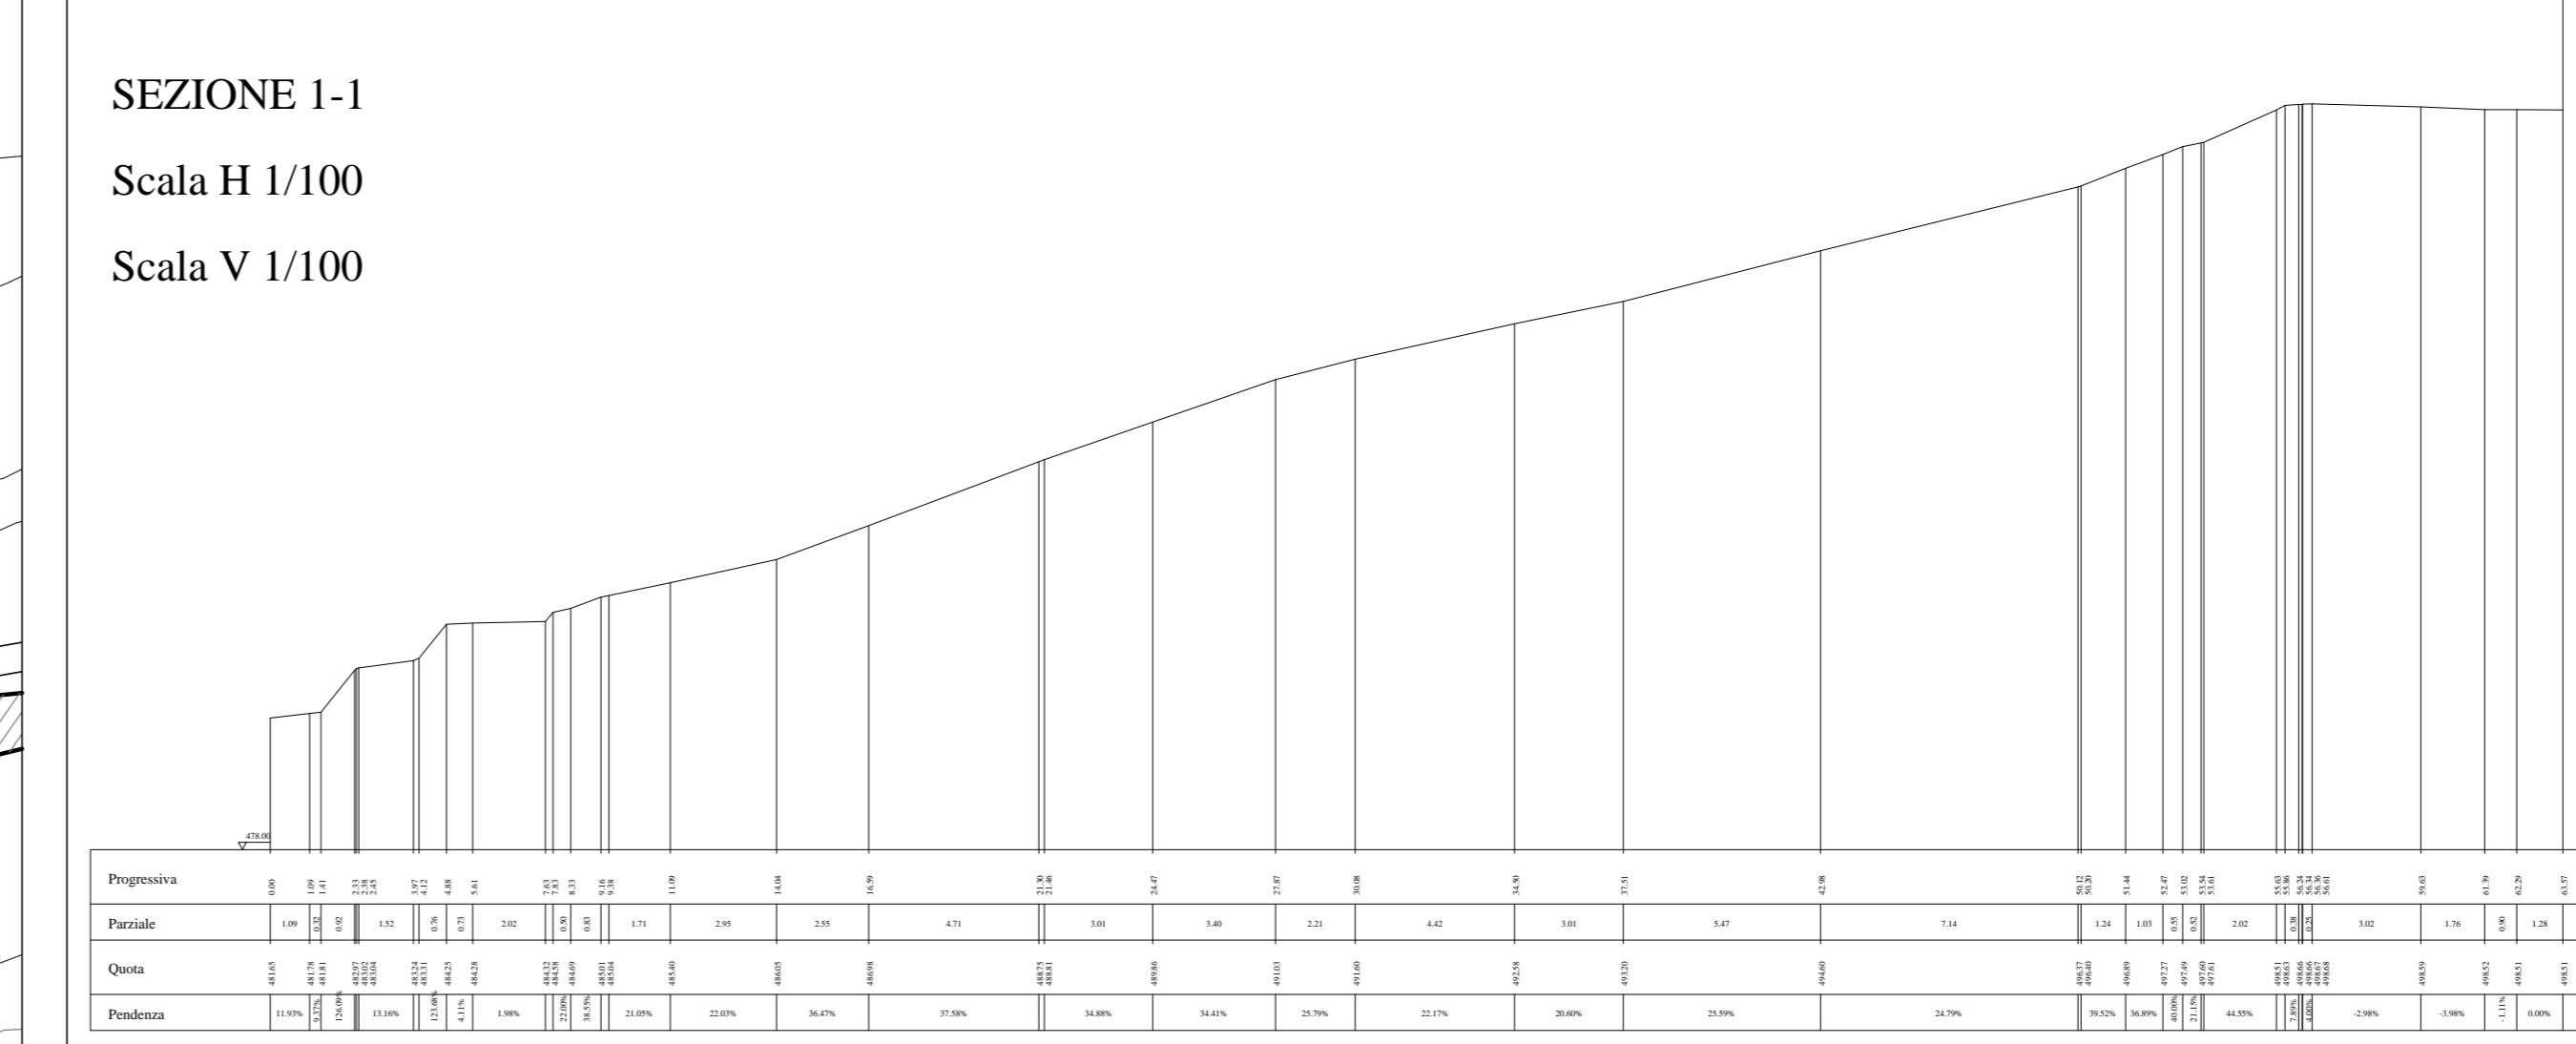
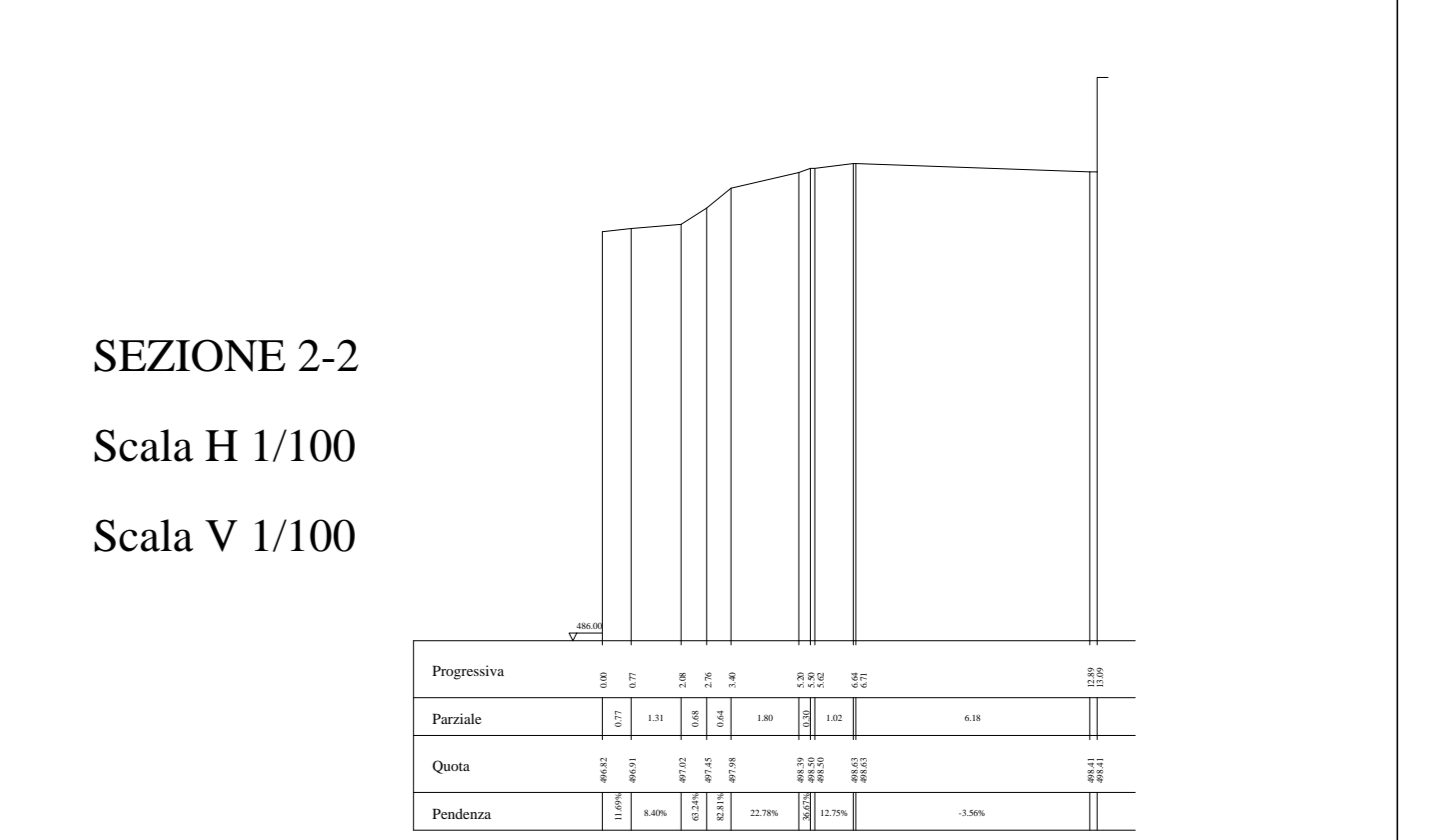
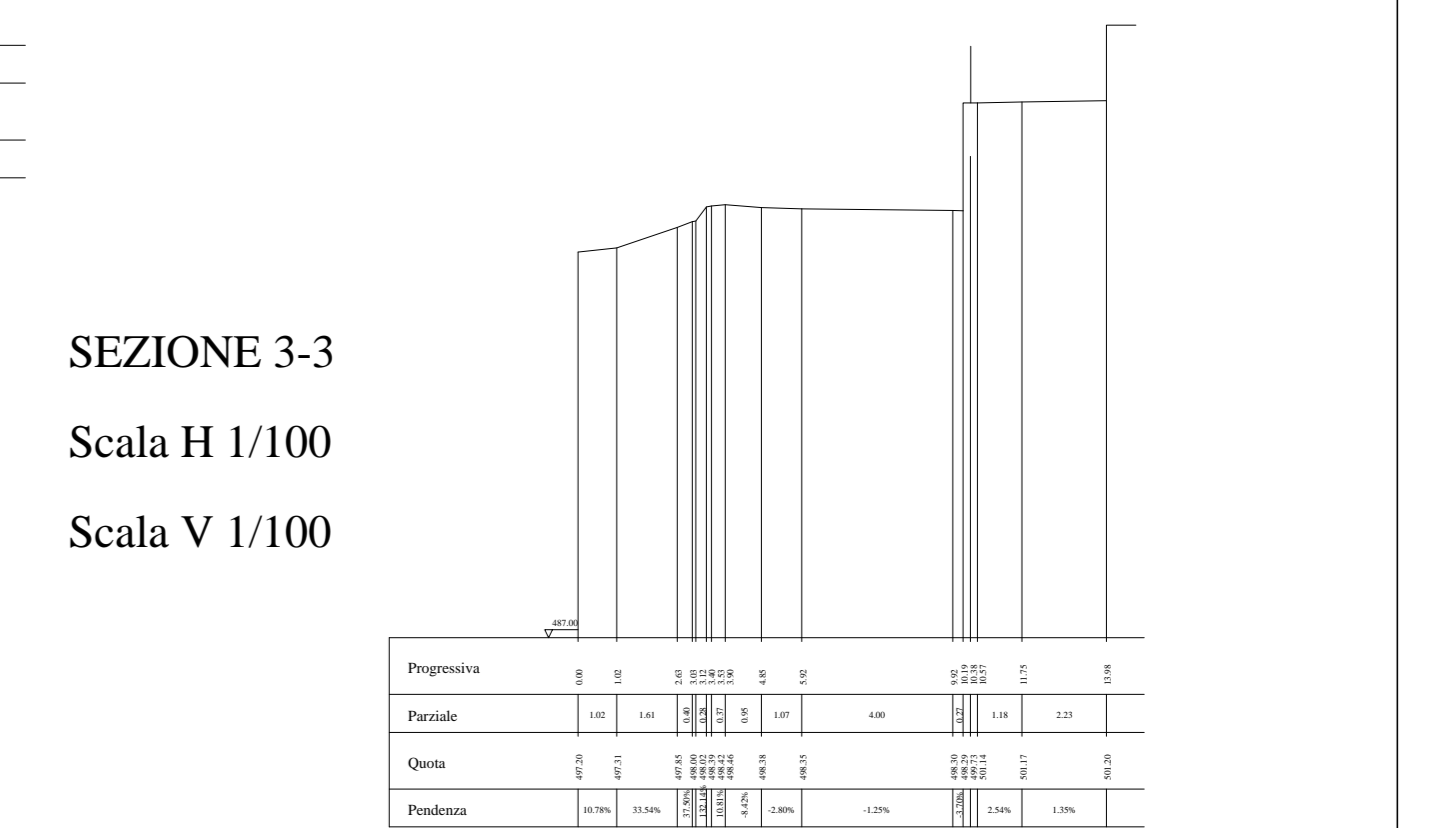
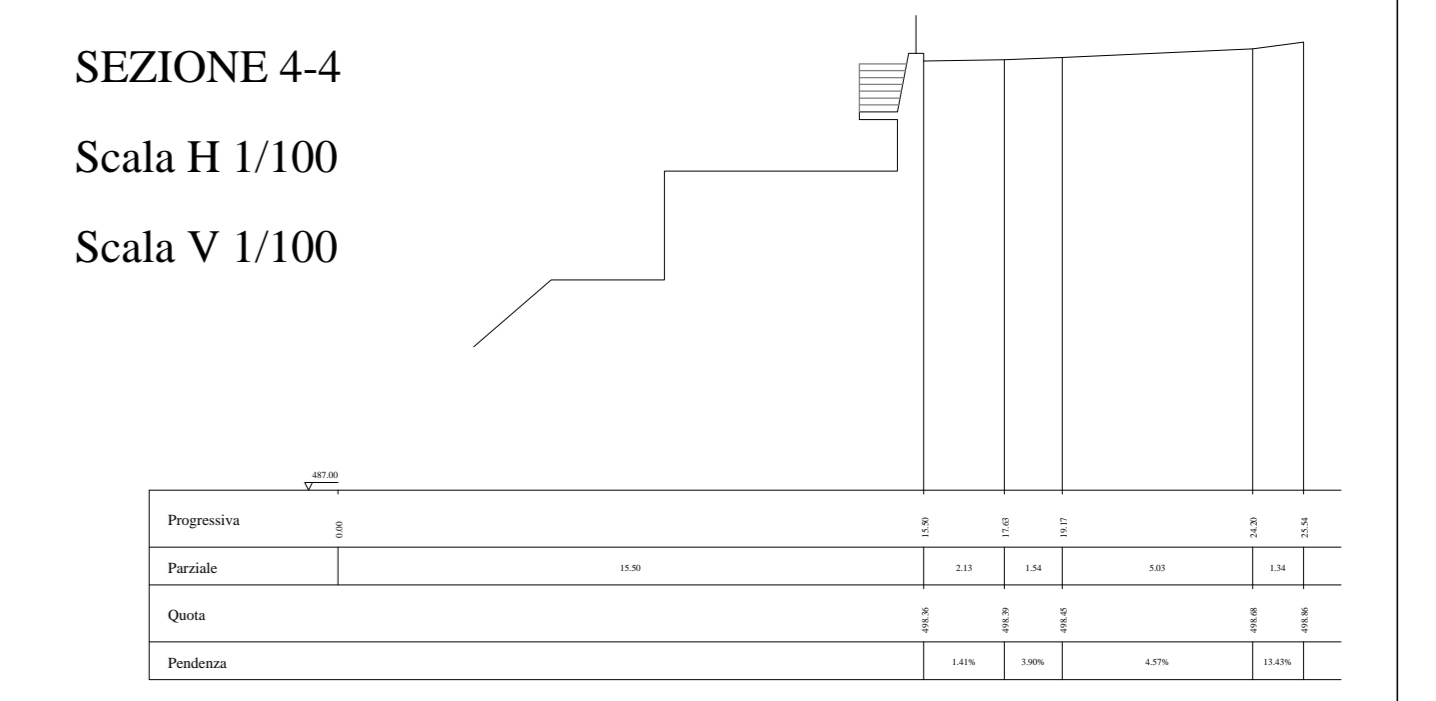
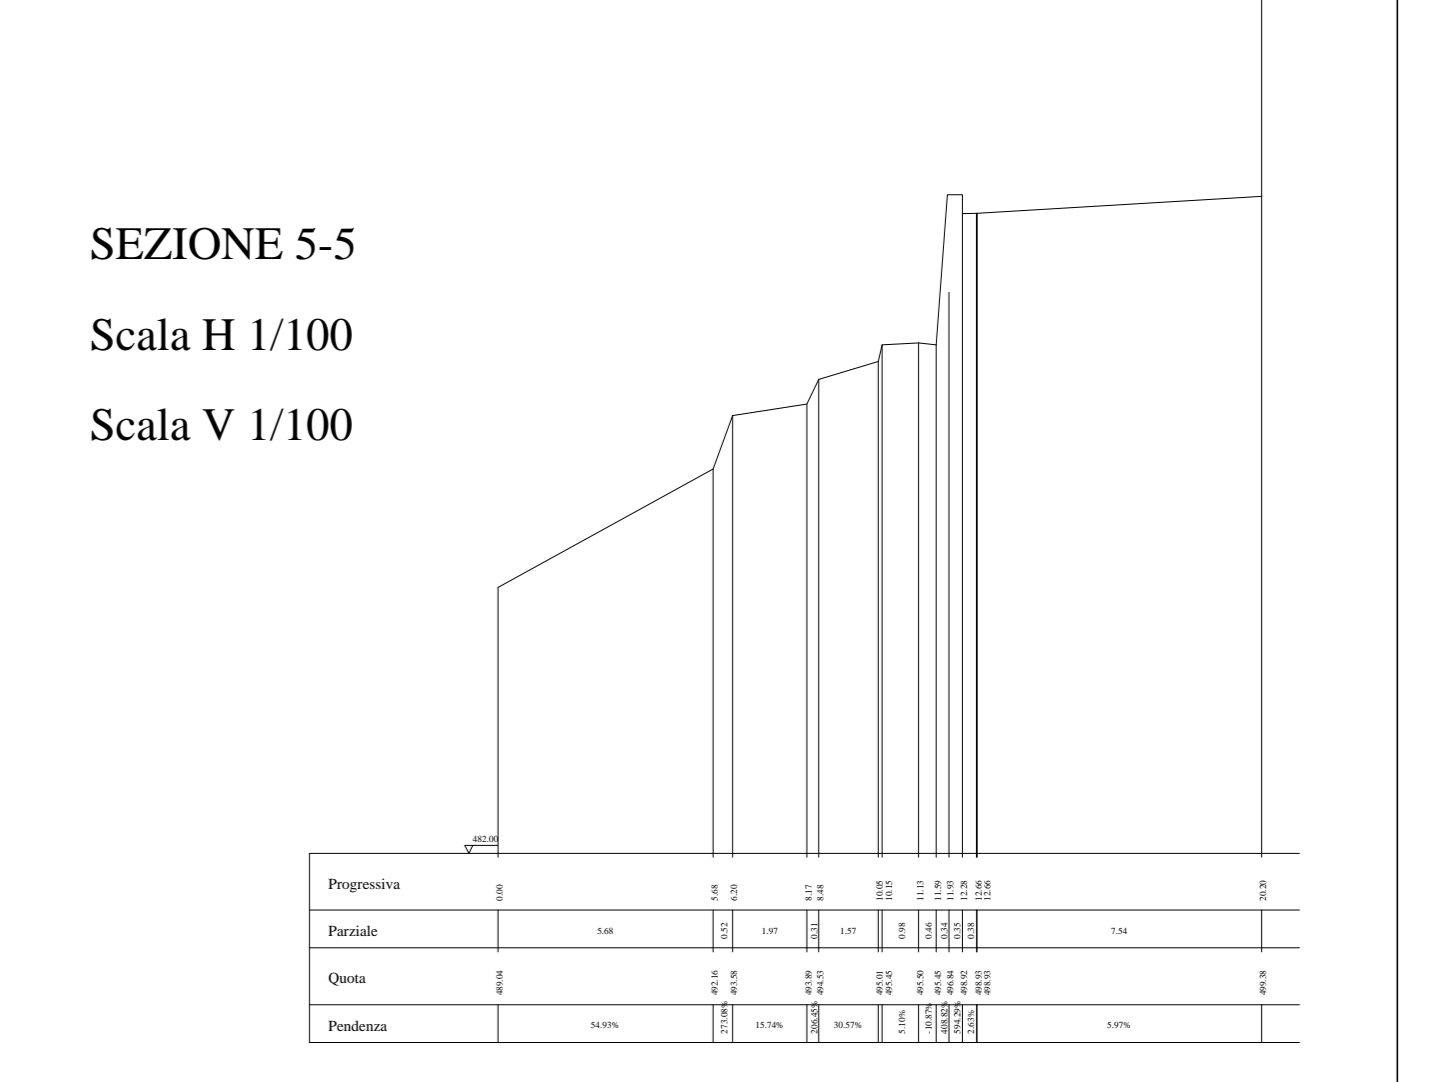
Sezioni piano - altimetriche rilevate lungo via Mammianese (scala 1:200)

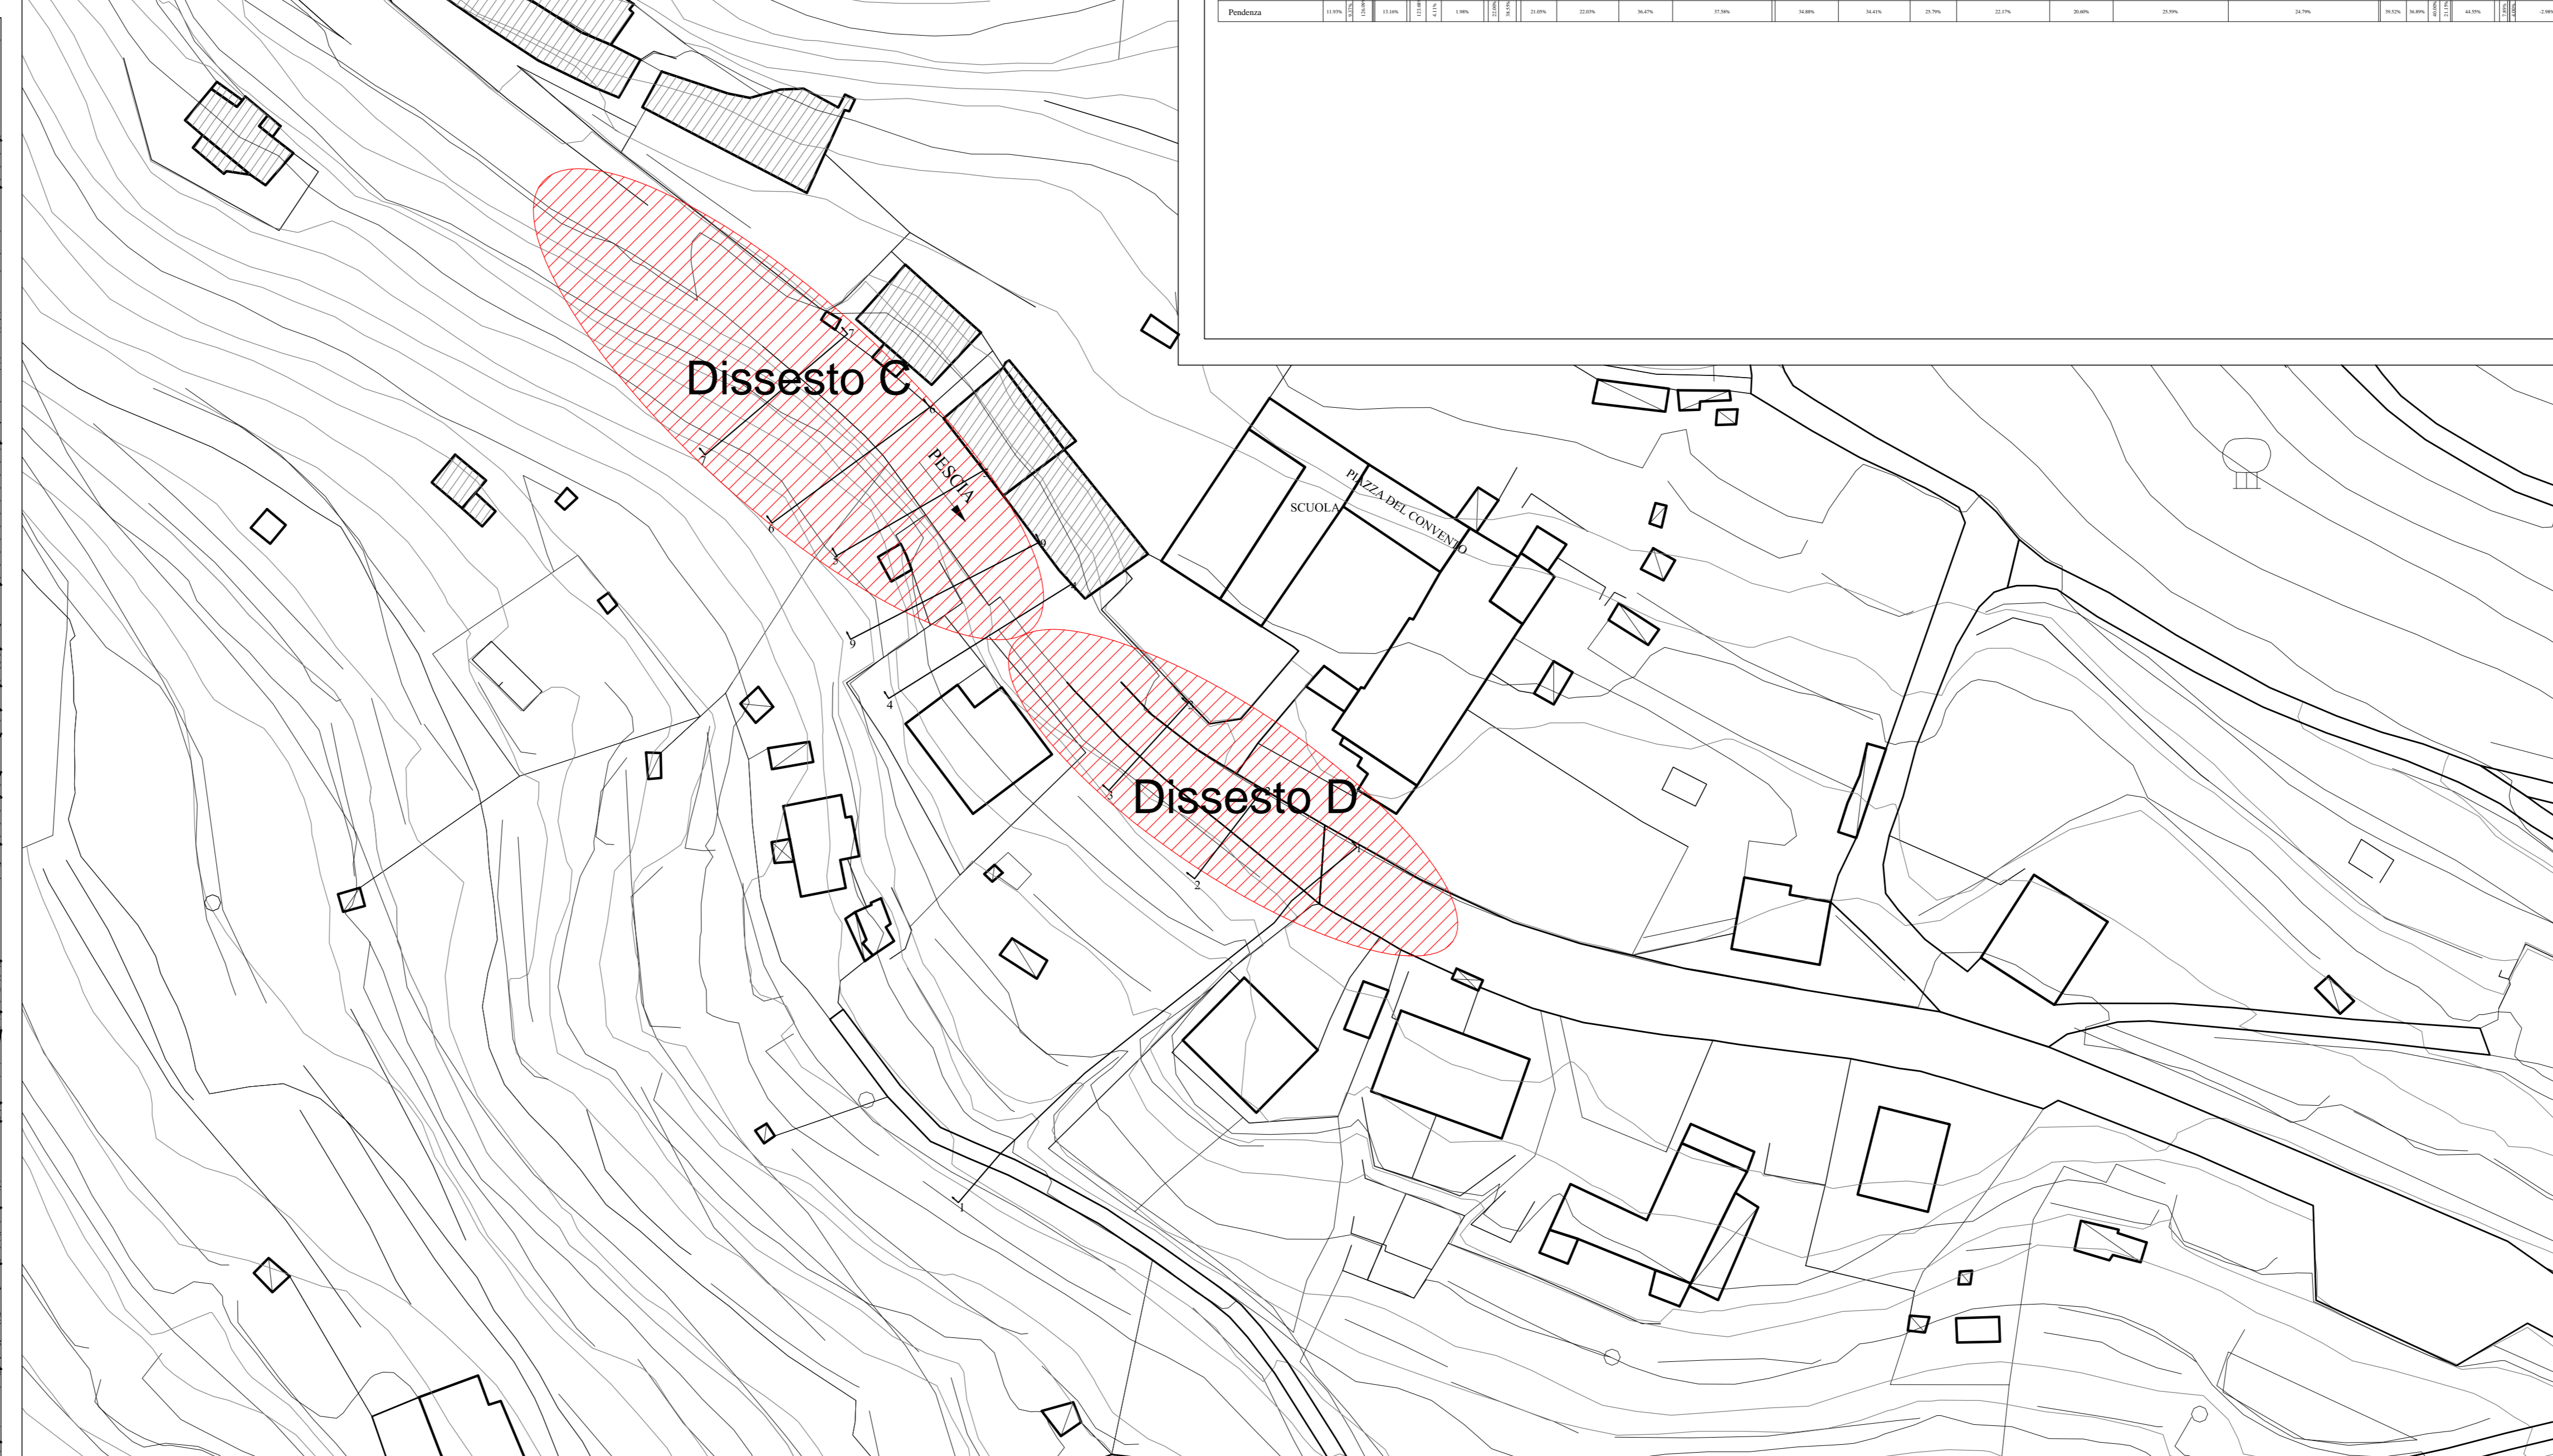
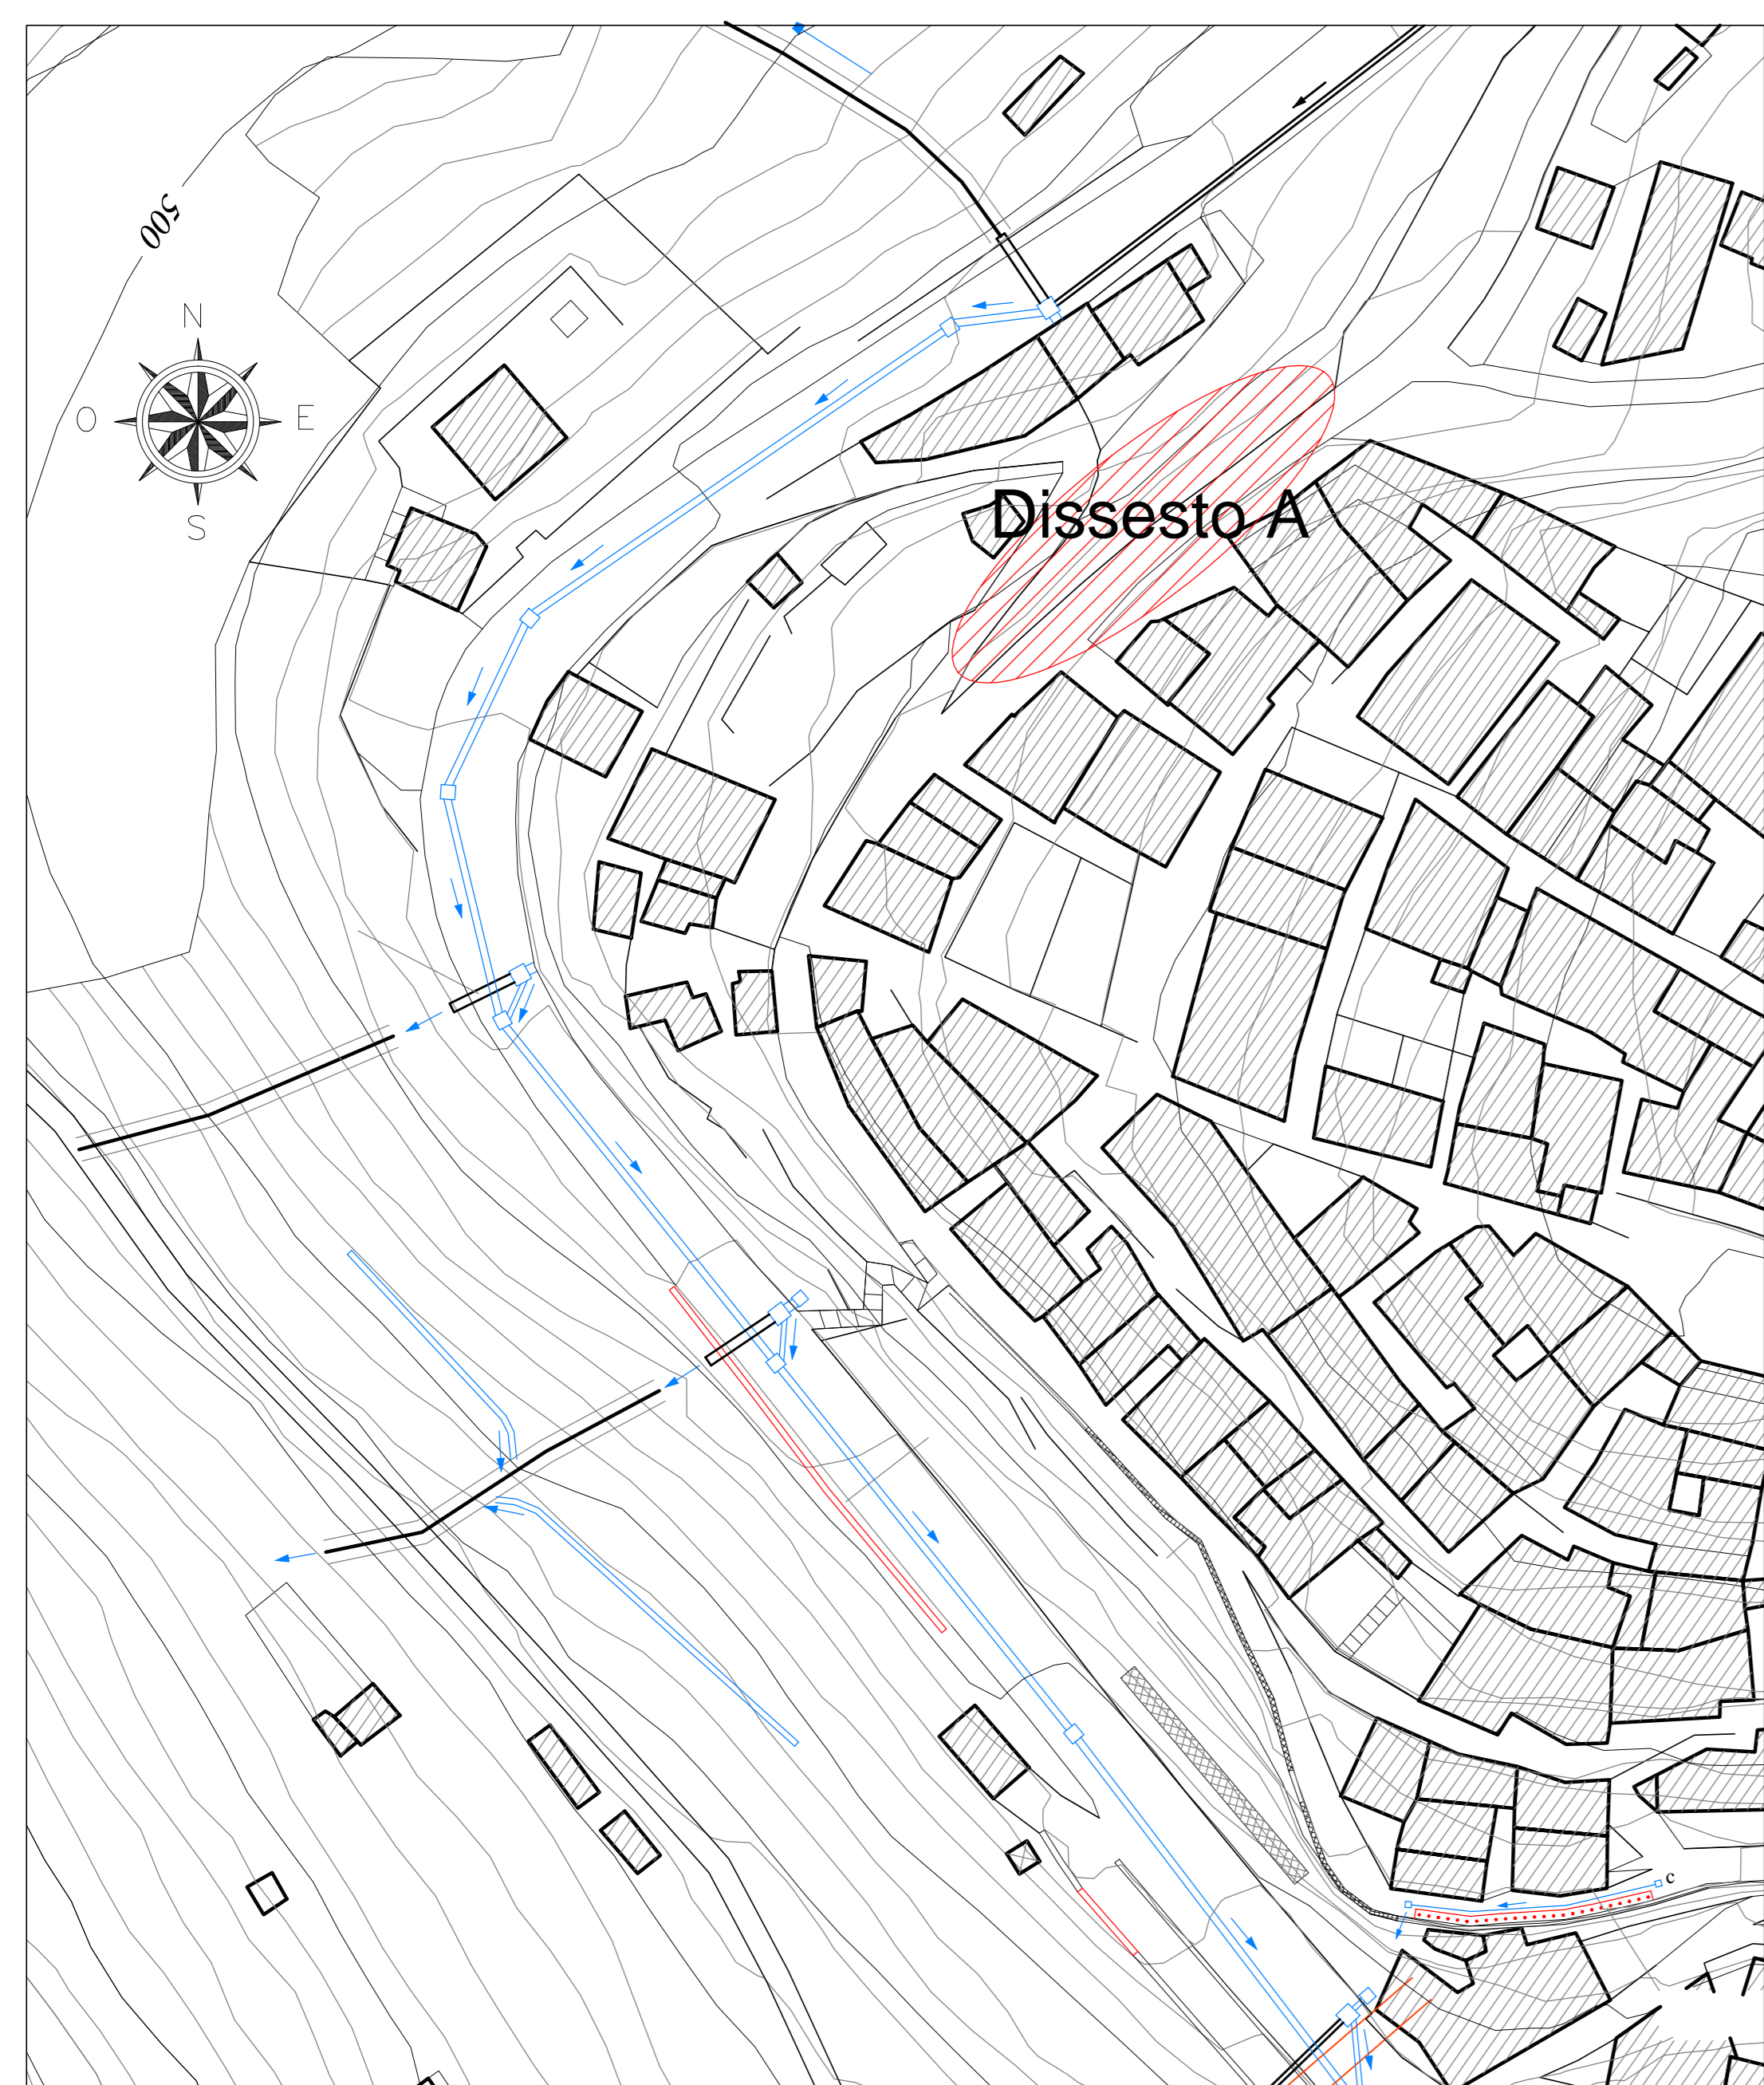
Planimetria Stato Attuale e individuazione dei dissesti su via Mammianese e via delle Mura a Vellano (scala 1:500)

- Dissesto A: muro antico in pietrame con spancamenti e lesioni evidenti in corrispondenza delle quattro piante presenti, a rischio di crollo;
- Dissesto B: tratta sopra Strada Provinciale Mammianese, interessata da movimento franoso e detritico che incombe sulle vicine abitazioni e sul transito;
- Dissesto C: muro antico in pietrame con evidenti segni di scivolamento e abbassamento in carenza di adeguate fondazioni; rischio crisi e crollo per tutta la tratta di circa 55,00 m;
- Dissesto D: abbassamento del manto stradale con evidenti fessurazioni sull'asfalto e sui manufatti e resedi delle abitazioni presenti; si rileva uno scivolamento globale di una tratta importante del versante per circa 47,00 m e interessante i livelli medio-profondi; sistema di regimazione acque da rivedere complessivamente alla strada.
