COMUNE DI PESCIA
 PROVINCIA DI PISTOIA

**LAVORI DI MESSA IN SICUREZZA DELL'ABITATO DI VELLANO
 E DELLA VIABILITA' PROVINCIALE "MAMMIANESE"
 ALL'ALTEZZA DEL BORGO G. MATTEOTTI - 2° LOTTO DI
 COMPLETAMENTO**
 L.R. 79/2012 - L.R. 91/1998

PROGETTO DEFINITIVO
 Stato Attuale
Oggetto: PLANIMETRIE E SEZIONI
 Scale - 1:500, 1:200

TAV
2

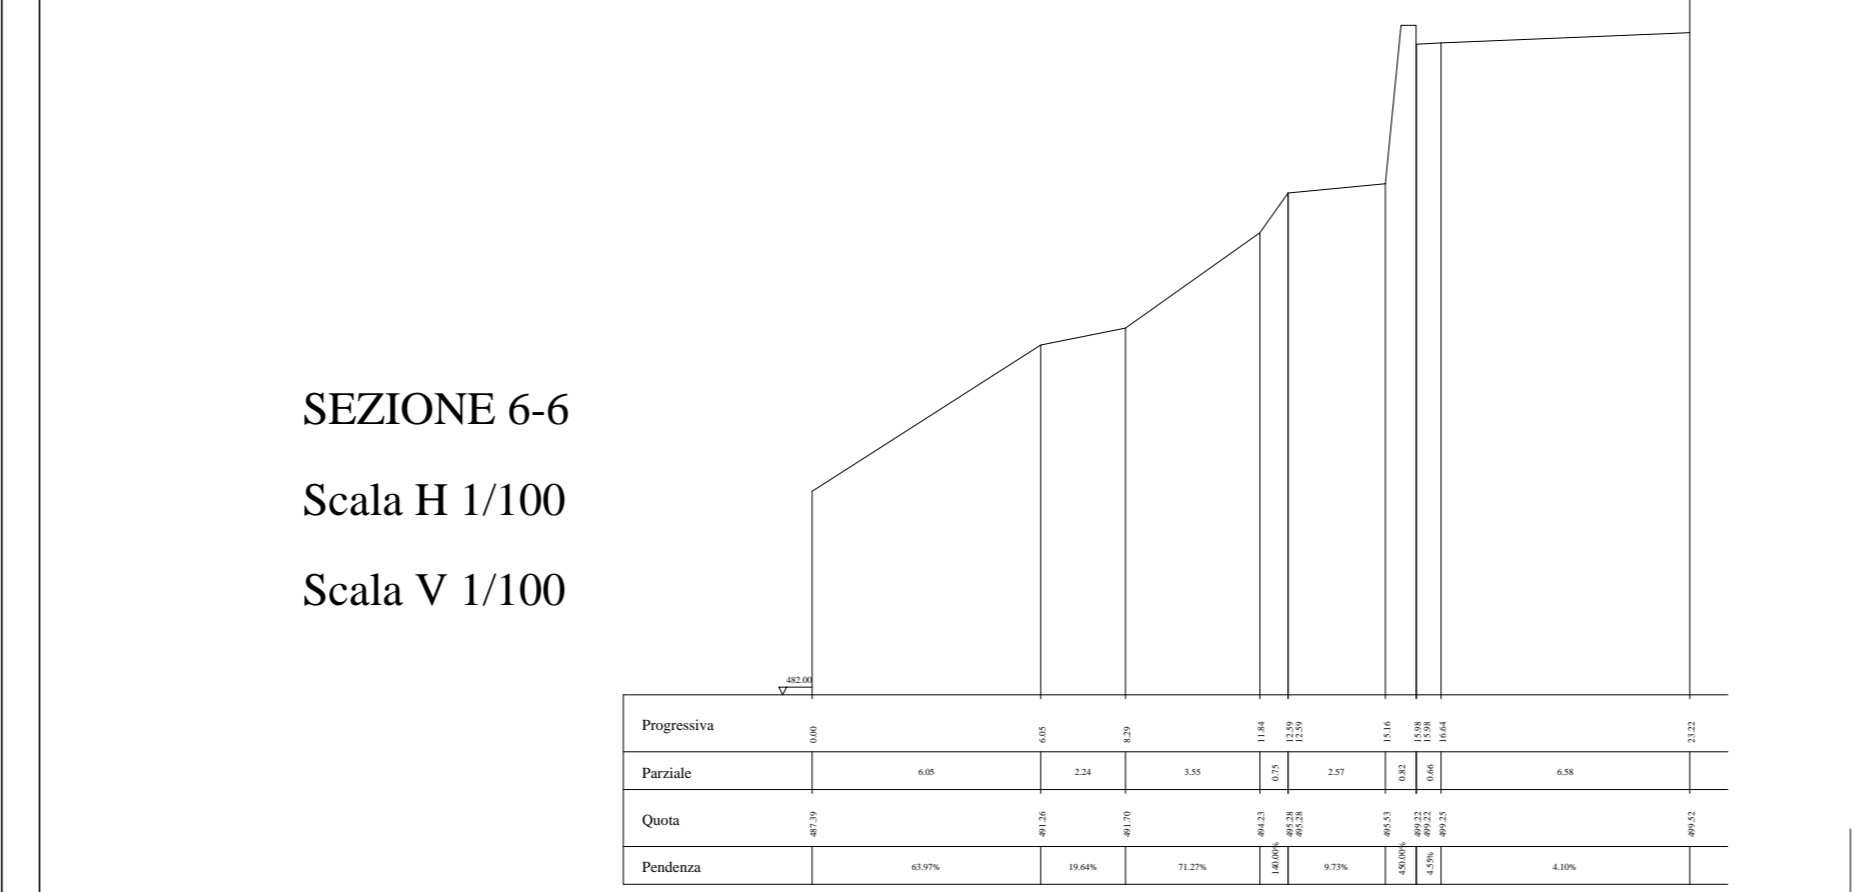
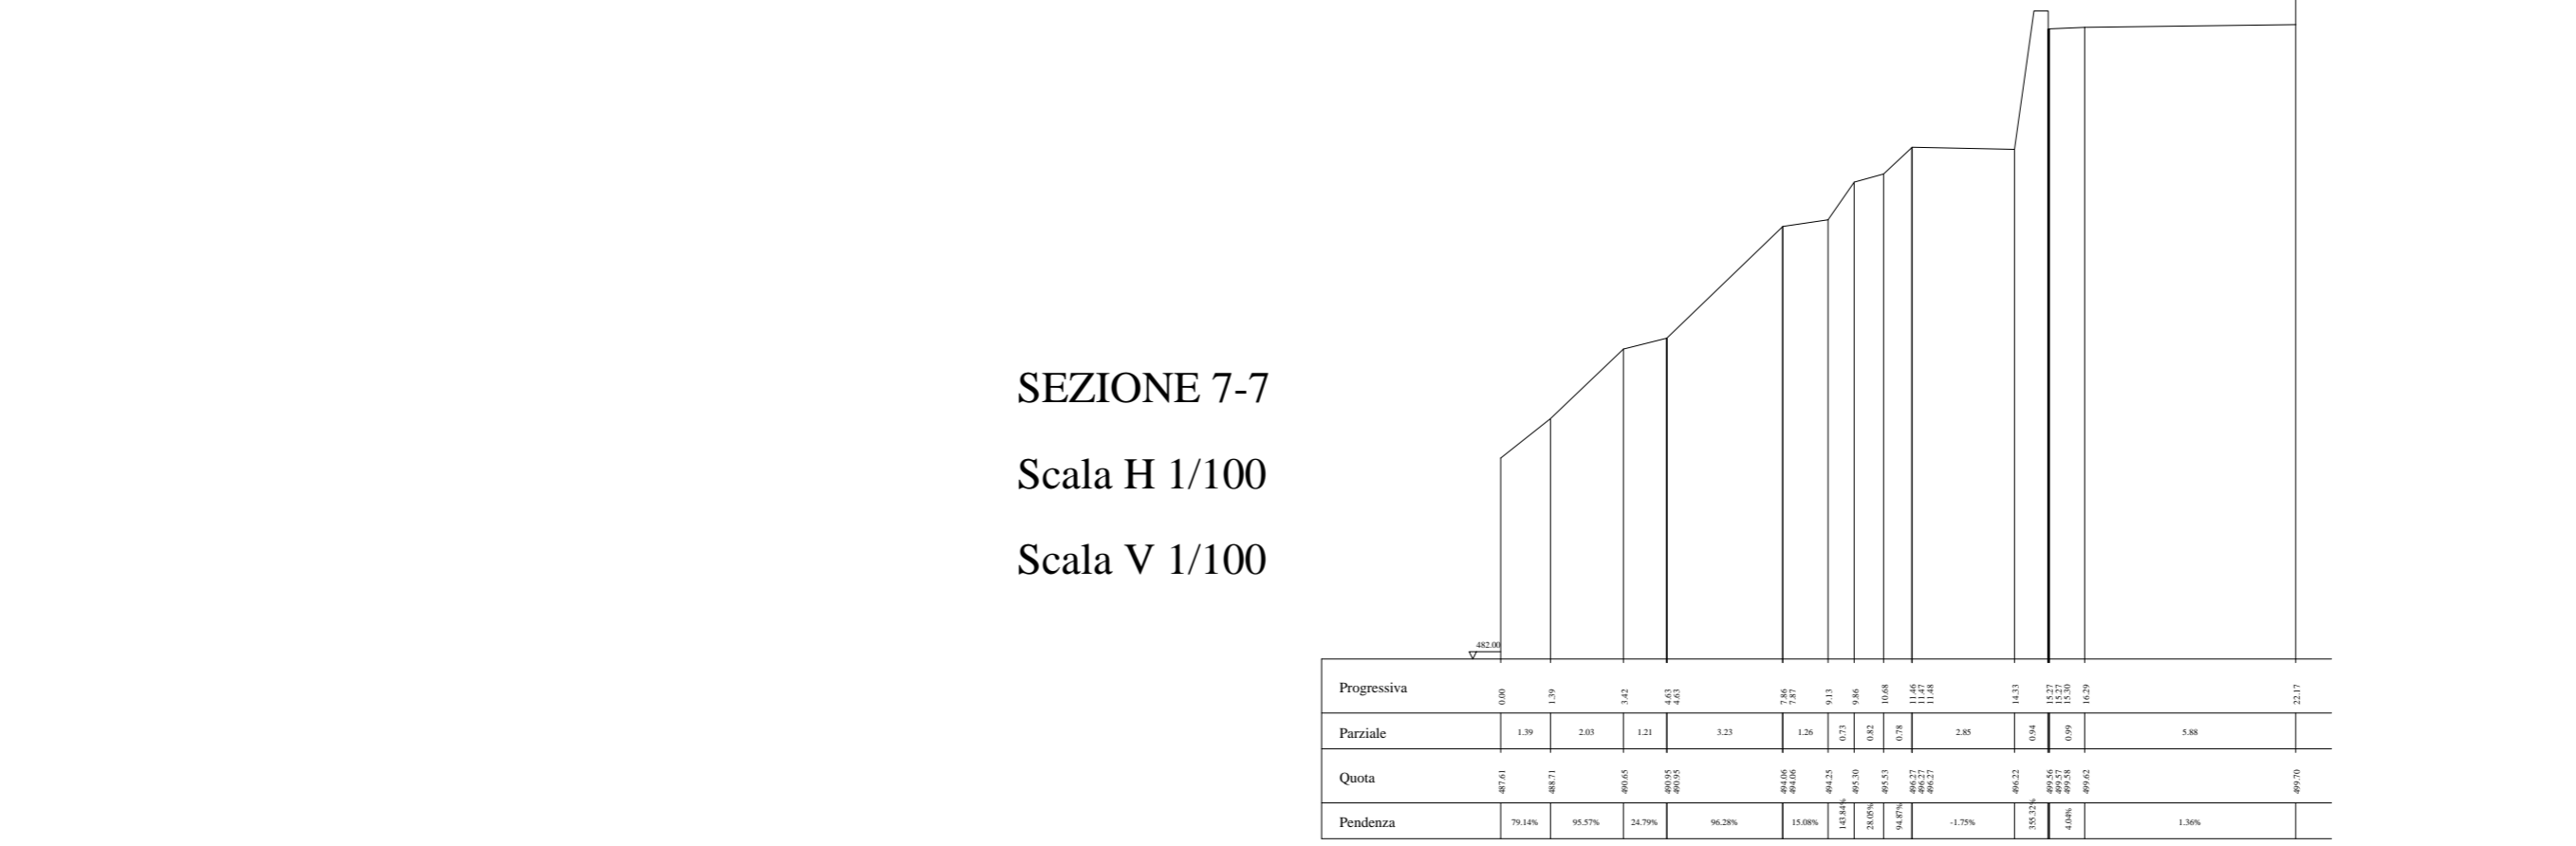
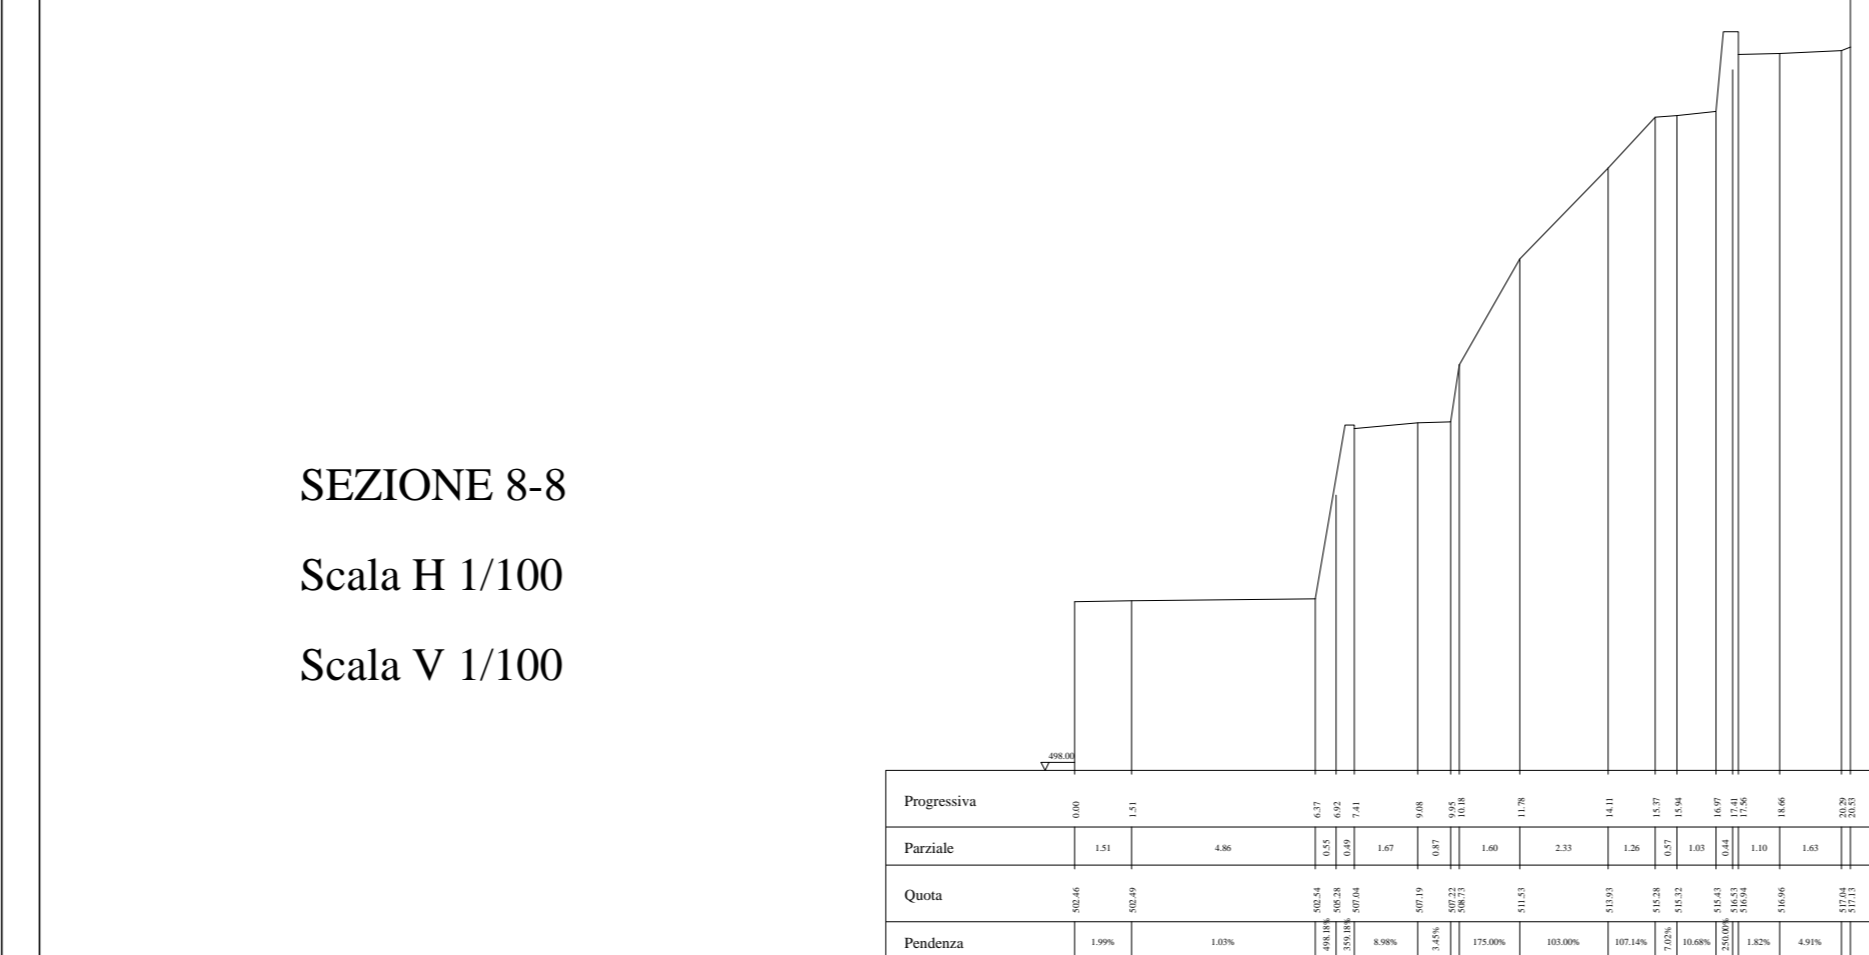
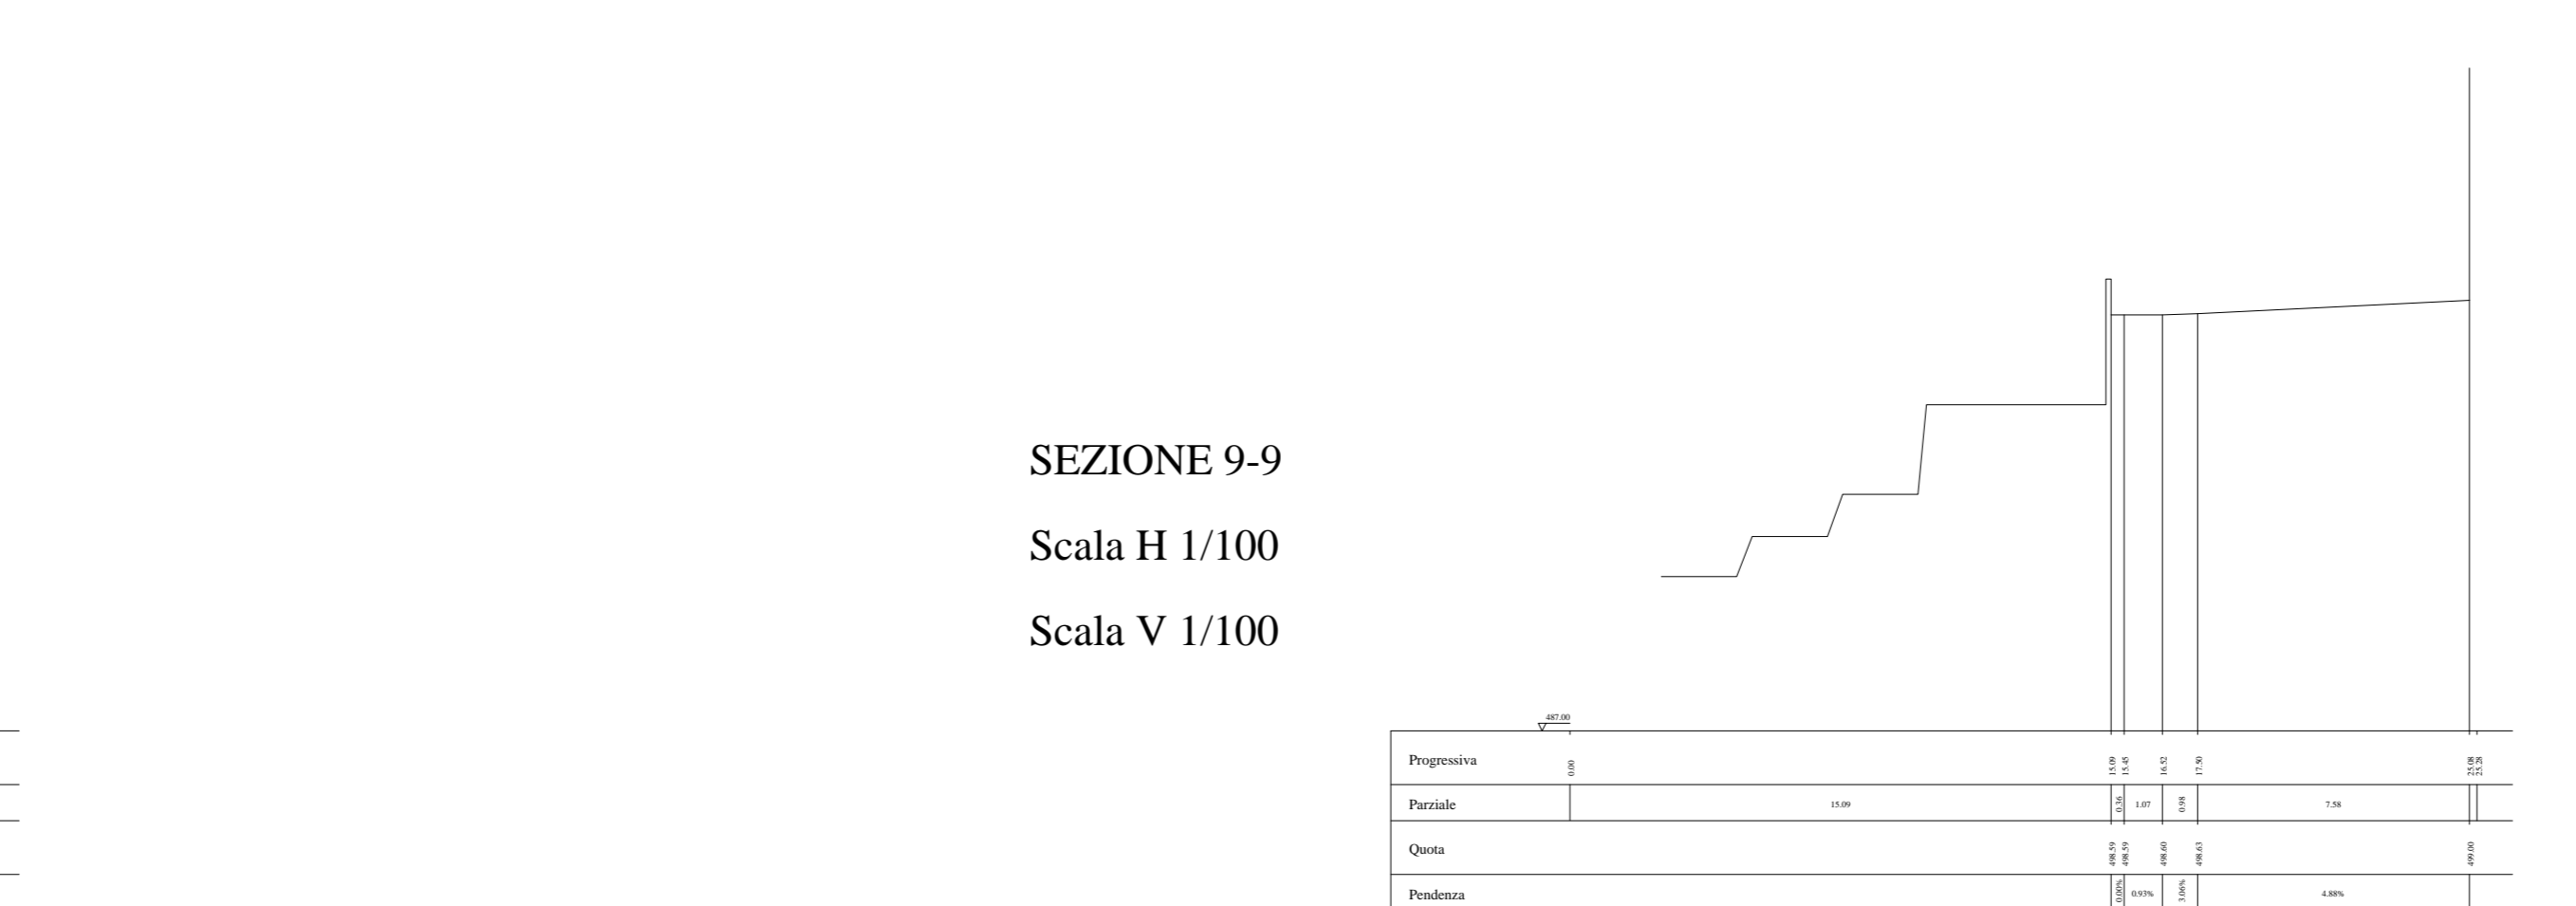
Sezioni piano - altimetriche rilevate lungo via Mammianese (scala 1:200)
