**REALIZZAZIONE ED ADEGUAMENTO DELLA VIABILITA' FORESTALE DI INTERESSE AIB DI CROCE A VEGLIA, DI COLLEGAMENTO CON LE FRAZIONI DI PONTITO, SAN QUIRICO E MEDICINA NEL COMUNE DI PESCIA (PT)  
PSR 2014-2020 Sottomisura 8.3 Annualità 2015 - CUP ARTEA 714871**

## **PROGETTO DEFINITIVO ESECUTIVO**

### **Elaborato 1**

# **RELAZIONE DESCRITTIVA**

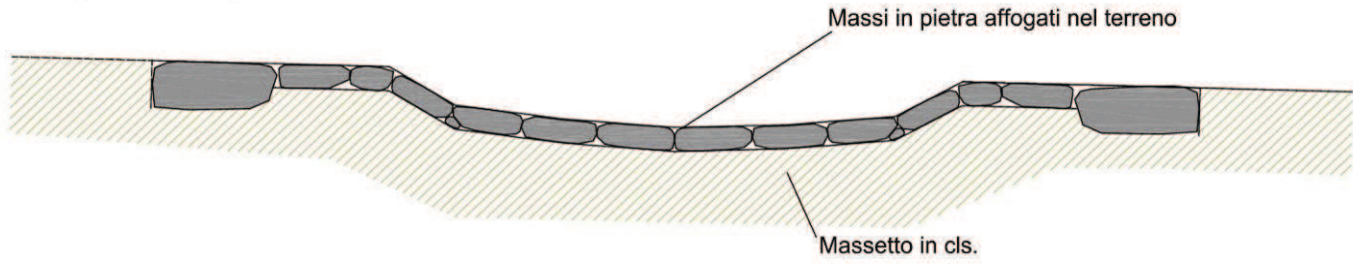
Sciacquo in massi in pietra

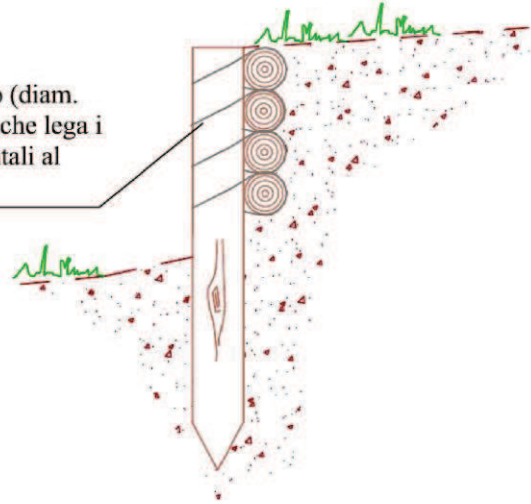
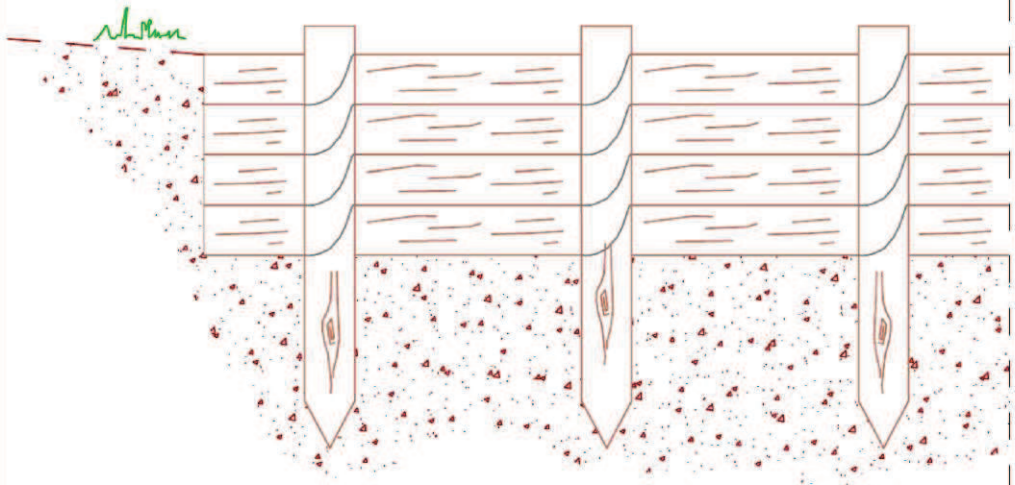
### **PALIZZATA SEMPLICE**

Sezione

Filo di ferro (diam. min 2 mm) che lega i pali orizzontali al montante

Prospetto

- Formazione di canaletta laterale mediante scavo a sezione ristretta di profondità mediante scavo.
- Costruzione di tratti di palizzate in legname a contenere il terreno dalla scarpata, a monte della canaletta.

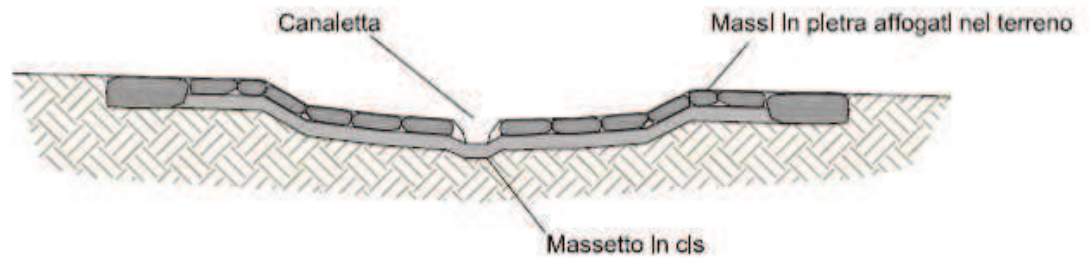
Particolare del guado a basto rovescio

- Sostituzione di alcune tubazioni di attraversamento esistenti ma in Cls e troncate sotto strada
- Realizzazione di basti rovesci in pietrame e malta

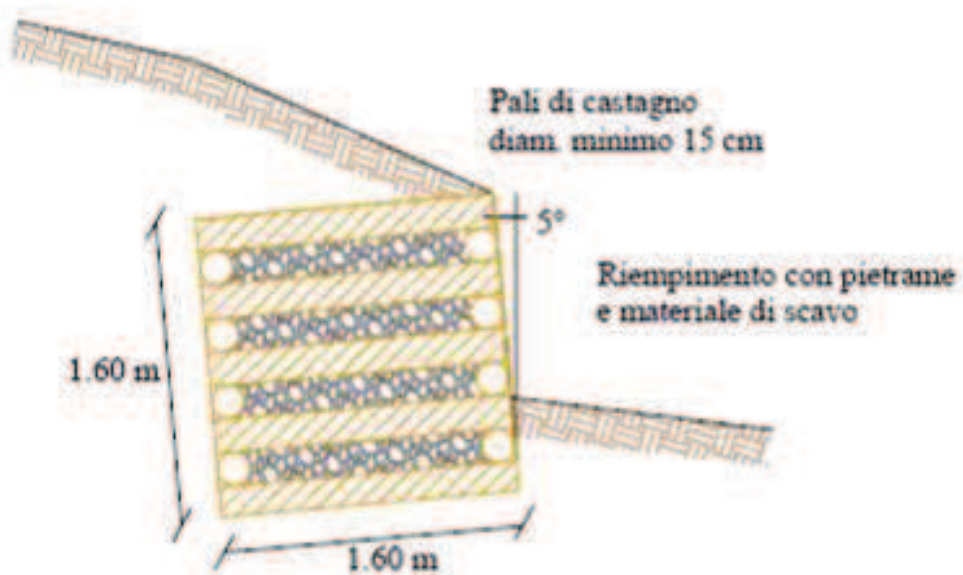
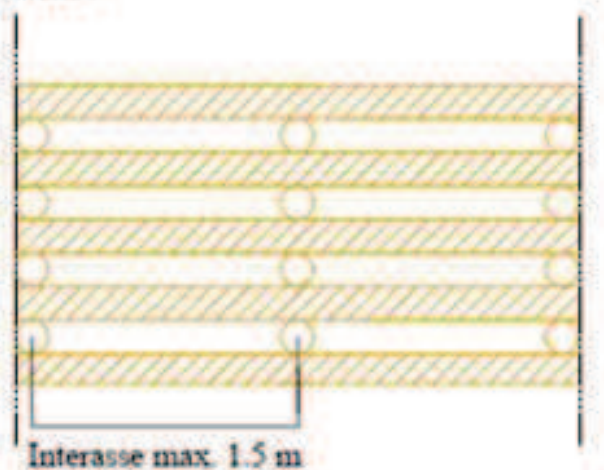
## Palificata - dimensioni indicative

Scala 1:40

### Vista laterale

### Vista frontale

- Costruzione di un tratto di palificata doppia in legname e pietrame a valle strada per rialzare il piano stradale.
- Realizzazione di piccoli tratti di palificate doppie in corrispondenza di alcuni punti di erosione della scarpata.
