Intervento di restauro e risanamento conservativo delle pareti vetrate
 Immobile ex Comiconc - Comune di Pescia

PROGETTO DEFINITIVO - ESECUTIVO
 COORDINAMENTO ALLA SICUREZZA IN FASE DI PROGETTAZIONE

STATO ATTUALE
 PARTICOLARI E DETTAGLI

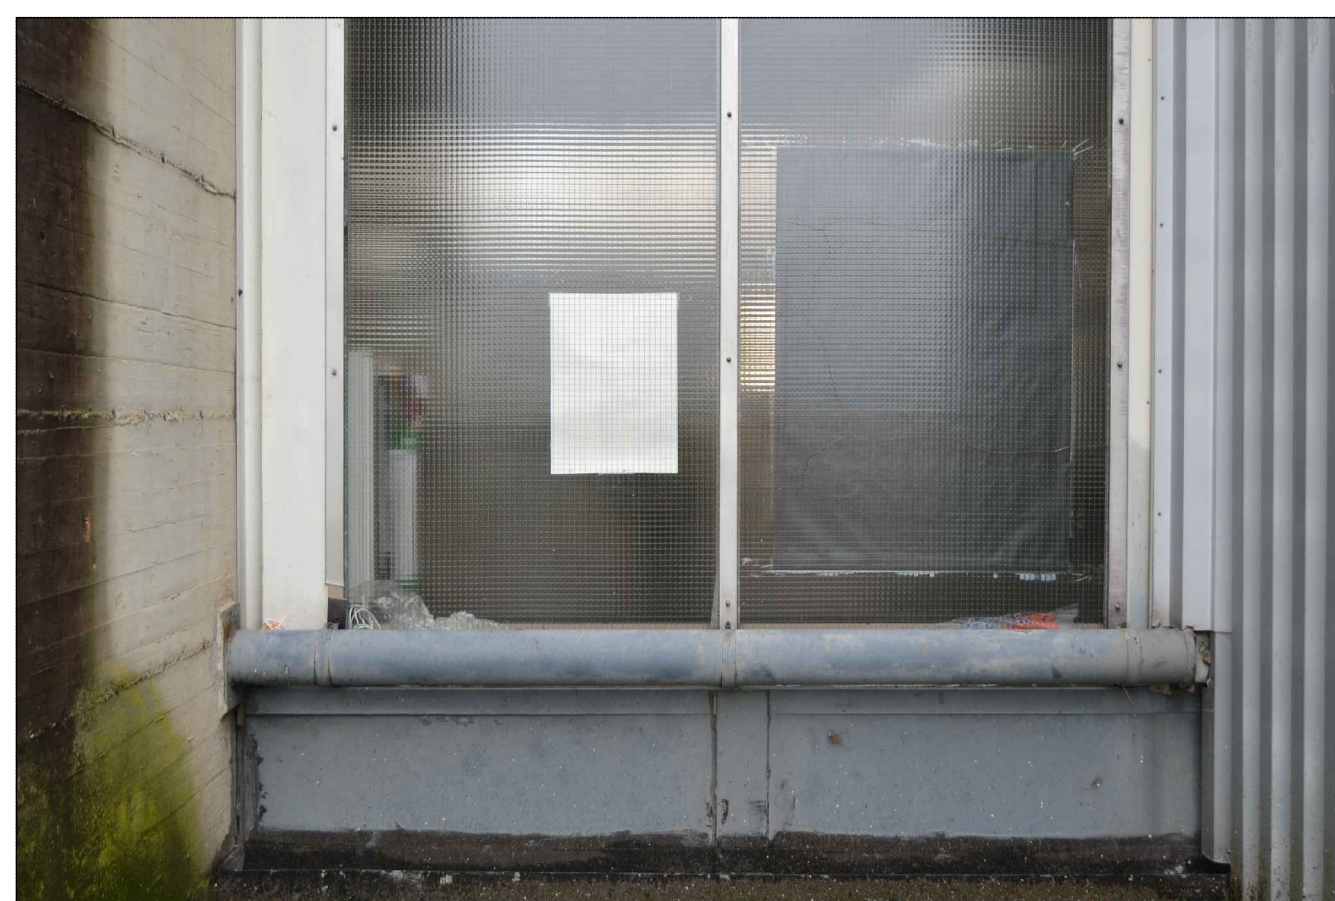
FOTO _ VETRATA SUD ATTACCO A TERRA

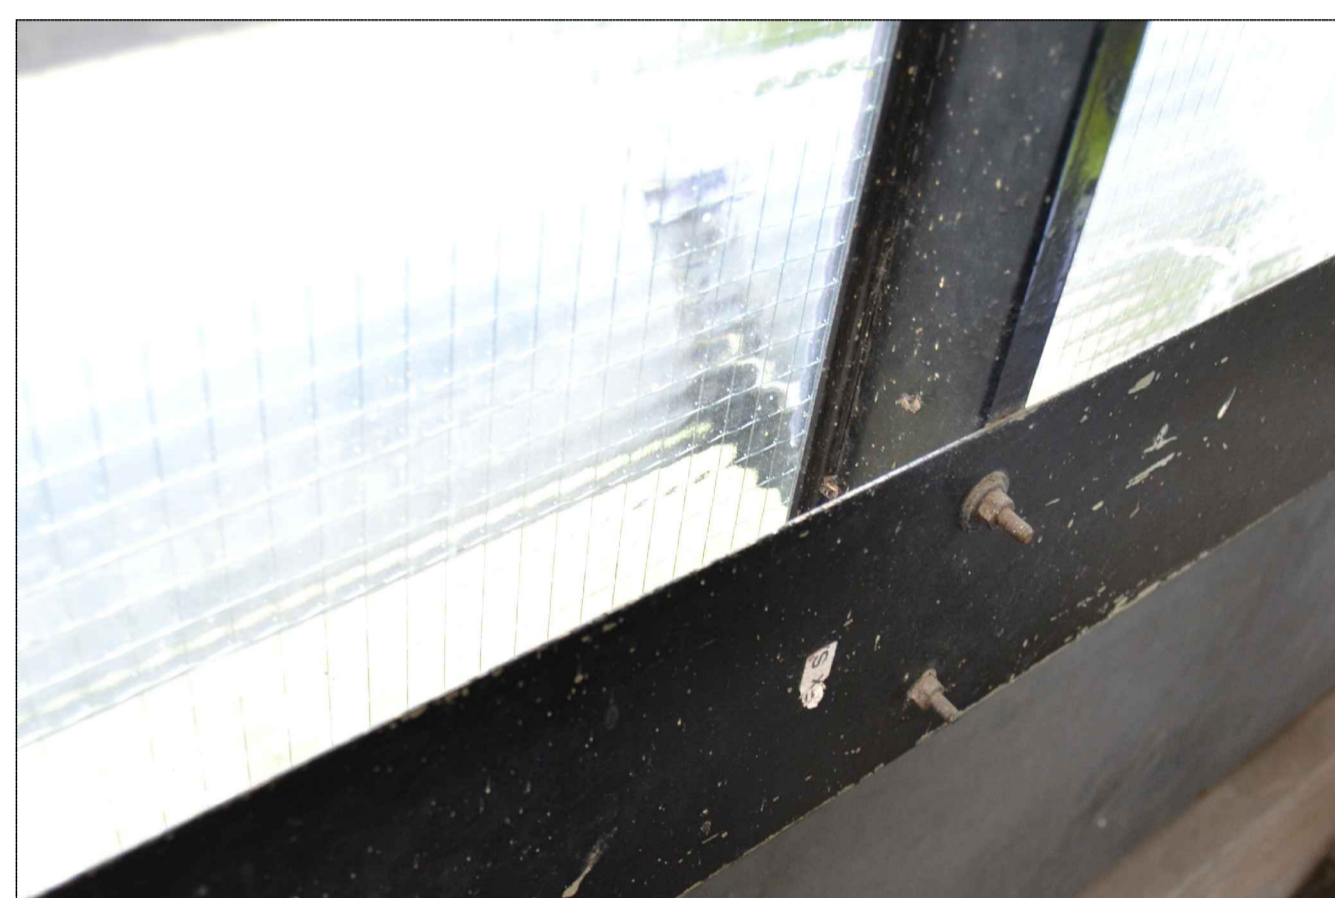
FOTO _ DETTAGLIO MONTANTE E TRAVERSO

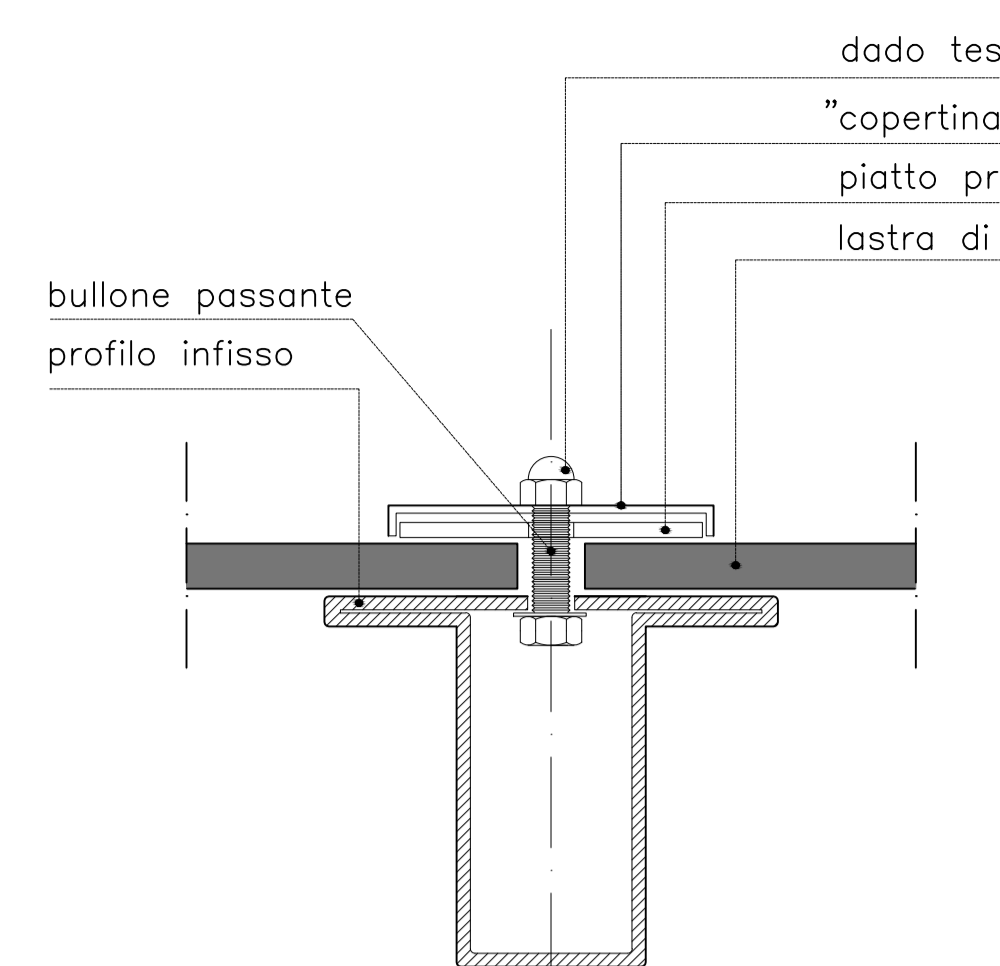
DETTAGLIO PROFILO INFISSO scala 1:1
