COMUNE DI
PESCIA

PIANO STRUTTURALE

SCHEDE DI VALUTAZIONE STORICO – ARCHITETTONICHE

COMUNE DI PESCIA SCHEDA DI VALUTAZIONE STORICO-ARCHITETTONICA

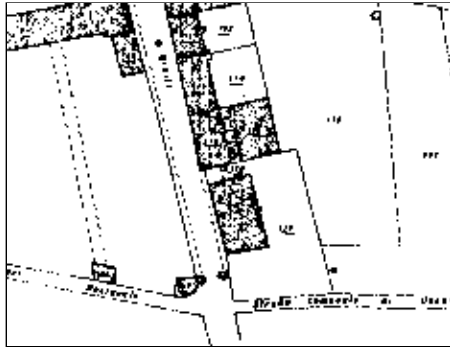
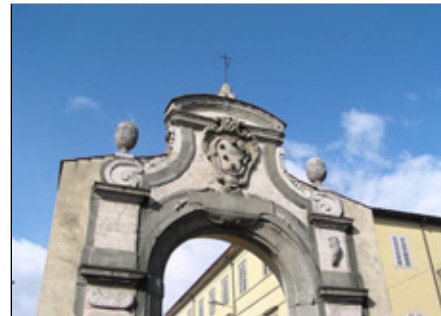
SCHEDA N: 1

PORTICO A TERRA						
	PORTALI						
	BALCONI						
	CORNICI	Alcuni fenomeni di erosione e esfoliazione					
	GRONDE						
	SELCIATI						
	MATERIALI LAPIDEI	Pilastrini bugnati in buone condizioni					
ALTRO	Intonaco con alcuni distacchi, macchie e patine						
ELEMENTI DECORATIVI	STEMMI	Stemma della famiglia Medici, ben conservato	DESCRIZIONE E SINTESI QUALITATIVA				
	DECORAZIONI	Scultura lapidea del delfino fortemente erosa					
	SERRAMENTI						
	VETRATE						
	PANNELLI DECORATIVI						
	TARGHE						
	EPIGRAFI	Cartiglio lapideo ben conservato e ancora leggibile					
ALTRO	Croce metallica sulla sommità						
PARTIC. E ARREDO URBANO	PORTONI		<p>Si tratta di una sorta di monumentale arco di trionfo che i pesciatini vollero costruire in omaggio a Giangastone de' Medici, un grande amico della città di Pescia che tuttavia non visse sufficientemente a lungo per vederlo realizzato. Il disegno di questa porta, costruita nel 1732, è stato eseguito da Bernardo Sgrilli e rivela uno stile prettamente fiorentino con decorazioni barocche. Dei due delfini (simboli della città), che decoravano i massicci pilastrini bugnati, restano ormai poche tracce. Al di sopra del cartiglio celebrativo, a coronamento dell'arco, spicca lo stemma lapideo della famiglia dei Medici. La Porta Fiorentina è stata restaurata nel 1993.</p>

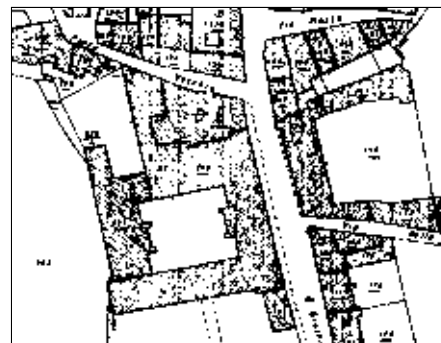
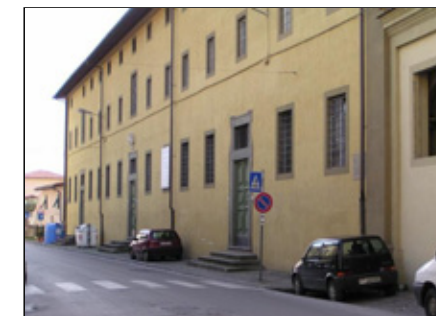
SCHEDA N: 3

ELEMENTI ARCHITETTONICI	LOGGIA	
	PORTICO A TERRA	
	PORTALI	Stipiti in pietra con fenomeni di esfoliazione
	BALCONI	
	CORNICI	
	GRONDE	
	SELCIATI	
MATERIALI LAPIDEI		Erosione e tracce di vegetazione sui gradini
	ALTRO	Intonaco in buono stato
ELEMENTI DECORATIVI	STEMMI	In marmo, sopra il portale centrale. Buone condizioni
	DECORAZIONI	Cornici delle finestre dipinte
	SERRAMENTI	
	VETRATE	
	PANNELLI DECORATIVI	
	TARGHE	Due targhe lapidee, iscrizione parzialmente leggibile
	EPIGRAFI	
	ALTRO	
PARTIC. E ARREDO URBANO	PORTONI	In legno, verniciato di verde
	FINESTRE	
	INFERRIATE	Presenti su tutte le finestre e i sopraporta
	FONTANE	
	VASCHE	
	GIARDINO	
	PIANTE	
	RECINZIONI	
ALTRO	Elementi di illuminazione stradale in facciata

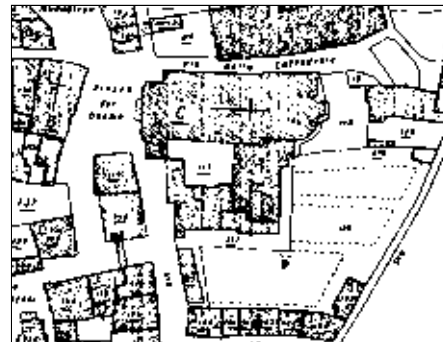
SCHEDA N: 6

ELEMENTI ARCHITETTONICI	LOGGIA	
	PORTICO A TERRA	
	PORTALI	Alcuni fenomeni di esfoliazione sugli stipiti
	BALCONI	Altana con copertura a travetti in legno
	CORNICI	
	GRONDE	In buono stato
	SELCIATI	
ELEMENTI DECORATIVI	MATERIALI LAPIDEI	Tracce di muratura originaria lasciate a vista
	ALTRO	Intonaco in buono stato
	STEMMI	Policromo, su supporto ovale sopra il portone
	DECORAZIONI	Finestre al primo piano con cornici dipinte
	SERRAMENTI	
	VETRATE	
	PANNELLI DECORATIVI	
PARTIC. E ARREDO URBANO	TARGHE	Marmorea, sopra l'arco del campanile
	EPIGRAFI	
	ALTRO	Porzioni di colonnine in laterizio al primo piano
	PORTONI	In legno
	FINESTRE	Persiane verniciate di verde al primo piano
	INFERRIATE	Presenti sulle aperture rettangolari del piano terra
	FONTANE	
VASCHE		
GIARDINO	Rif. Scheda 8	
PIANTE	Alberi in piccole aiuole delimitate da cordolo lapideo	
RECINZIONI		
ALTRO	Cortile di accesso inghiaiato, adibito a parcheggio

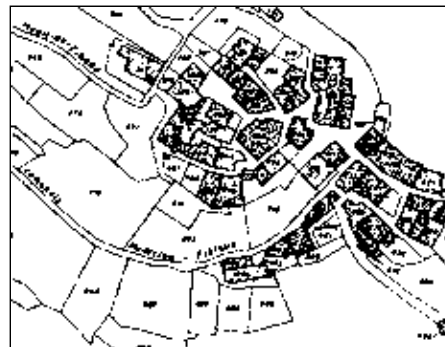
SCHEDA N: 112.D17

ELEMENTI ARCHITETTONICI	LOGGIA	
	PORTICO A TERRA	Sotto il coro, con monumento ai caduti
	PORTALI	
	BALCONI	Lapideo, in discrete condizioni
	CORNICI	
	GRONDE	in discrete condizioni
	SELCIATI	
ELEMENTI DECORATIVI	MATERIALI LAPIDEI	In discrete condizioni
	ALTRO	Intonaco del campanile in buone condizioni
	STEMMI	Su prospetto laterale: lapideo, parzialmente eroso
	DECORAZIONI	
	SERRAMENTI	
	VETRATE	
	PANNELLI DECORATIVI	
PARTIC. E ARREDO URBANO	TARGHE	
	EPIGRAFI	Su supporto marmoreo, leggibile
	ALTRO	
	PORTONI	In legno, buone condizioni
	FINESTRE	Sul prospetto, con infissi in legno
	INFERRIATE	
	FONTANE	
VASCHE		
GIARDINO		
PIANTE		
RECINZIONI		
ALTRO	Scala che conduce al campanile, in facciata

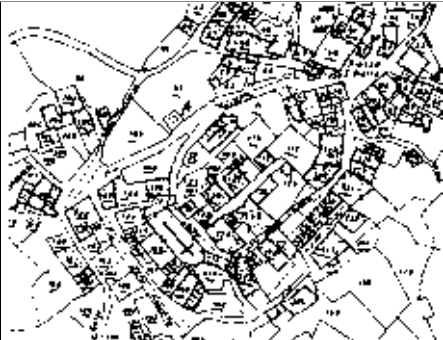
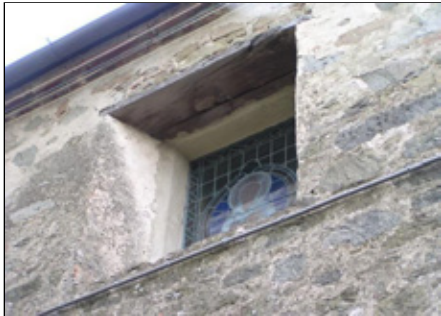
SCHEDA N: 115.D20

PORTICO A TERRA						
	PORTALI	Stipiti lapidei in buone condizioni					
	BALCONI						
	CORNICI	Sostanzialmente integre					
	GRONDE	In buone condizioni					
	SELCIATI						
	MATERIALI LAPIDEI	In discrete condizioni					
	ALTRO						
ELEMENTI DECORATIVI	STEMMI		<p>DESCRIZIONE E SINTESI QUALITATIVA</p> <p>La chiesa, posta nella parte centrale del paese, viene citata nel Catalogo delle Chiese lucchesi del 1260. Essa venne ampliata e modificata in varie occasioni, soprattutto nel 1595 quando il rettore ne promosse il completo rifacimento. La facciata è realizzata in pietra e presenta, al di sopra della porta d'ingresso, un piccolo affresco quattrocentesco in cui sono raffigurati i due Santi protettori della chiesa. A sinistra del portone in legno troviamo invece una croce marmorea con targa. All'interno, troviamo un dipinto su tavola, della prima metà del XVI secolo, nel quale vediamo la Vergine che offre l'anello nuziale a S. Caterina di fronte a S. Michele e ai SS. Pietro e Paolo: quest'opera, sembrerebbe far riferimento all'episodio della fusione della popolazione di Sorana con quella di Lignana.</p>

DECORAZIONI	affresco parzialmente leggibile					
	SERRAMENTI						
	VETRATE	sul prospetto laterale, buone condizioni					
	PANNELLI DECORATIVI						
	TARGHE						
	EPIGRAFI	Con croce marmorea, a fianco del portone					
ALTRO							
PARTIC. E ARREDO URBANO	PORTONI	In legno, buone condizioni

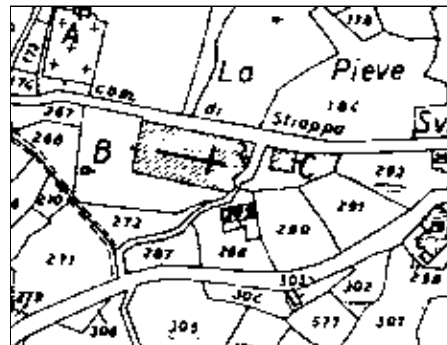
SCHEDA N: 117.D22

ELEMENTI ARCHITETTONICI	LOGGIA	
	PORTICO A TERRA	
	PORTALI	Lapideo
	BALCONI	
	CORNICI	
	GRONDE	Buone condizioni
	SELCIATI	
MATERIALI LAPIDEI	Bozze squadrate, in buone condizioni	
	ALTRO	Navate che terminano con absidi semicircolari
ELEMENTI DECORATIVI	STEMMI	
	DECORAZIONI	Archetti ciechi su mensole variamente lavorate
	SERRAMENTI	
	VETRATE	
	PANNELLI DECORATIVI	
	TARGHE	
	EPIGRAFI	
ALTRO	Rapp. plastica di tre personaggi sul fronte principale	
PARTIC. E ARREDO URBANO	PORTONI	In legno verniciato, buone condizioni
	FINESTRE	Bifora sul prospetto principale
	INFERRIATE	
	FONTANE	
	VASCHE	
	GIARDINO	
	PIANTE	
RECINZIONI		
ALTRO

L'edificio è realizzato in pietra serena ed ha una facciata maestosa che presenta due ordini di archi ciechi su semicolonne addossate e una serie di archetti poggianti su mensole sporgenti e variamente lavorate lungo il sottogronda degli spioventi. Al di sopra del portale vi è un'elegante bifora con ai lati delle finestrelle circolari con strombatura e più in alto si trova un'altra feritoia a croce greca ed una rappresentazione plastica di tre personaggi dalla simbologia ignota. L'interno è suddiviso da grosse colonne in tre navate che terminano nelle relative absidi. La torre campanaria è situata in posizione insolita sul retro dell'edificio ed ha una struttura massiccia a pianta pressoché quadrata, aperta da un solo ordine di bifore e non presenta merlatura. L'aspetto attuale dell'edificio religioso è il risultato di vari rifacimenti.

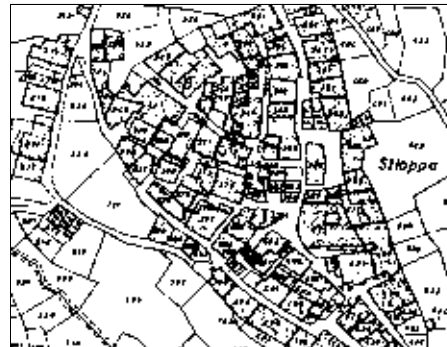
SCHEDA N: 118.D23

ELEMENTI ARCHITETTONICI	LOGGIA	
	PORTICO A TERRA	
	PORTALI	Stipti e architrave in pietra, buone condizioni
	BALCONI	
	CORNICI	
	GRONDE	In discrete condizioni
	SELCIATI	
ELEMENTI DECORATIVI	MATERIALI LAPIDEI	Buone condizioni
	ALTRO	Intonaco in discrete condizioni
	STEMMI	
	DECORAZIONI	
	SERRAMENTI	
	VETRATE	
	PANNELLI DECORATIVI	
PARTIC. E ARREDO URBANO	TARGHE	
	EPIGRAFI	
	ALTRO	
	PORTONI	In legno, buone condizioni
	FINESTRE	Infissi in legno verniciati di bianco
	INFERRIATE	
	FONTANE	
VASCHE		
GIARDINO		
PIANTE		
RECINZIONI		
ALTRO	E' presente una croce sul prospetto laterale

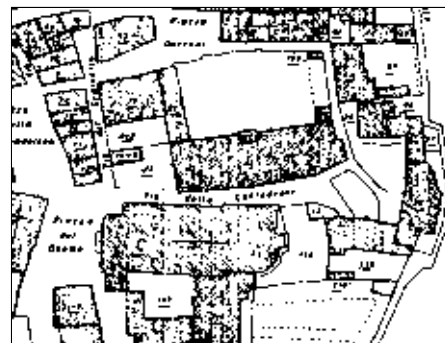
ELEMENTI ARCHITETTONICI	LOGGIA	
	PORTICO A TERRA	
	PORTALI	Conci bocciardati in buono stato
	BALCONI	
	CORNICI	Macchie, esfoliazione e erosione sui davanzali
	GRONDE	Buone condizioni
	SELCIATI	
ELEMENTI DECORATIVI	MATERIALI LAPIDEI	Bugnato d'angolo in buono stato
	ALTRO	Pochi casi di distacco di intonaco
	STEMMI	Sopra il portale laterale: con fenomeni di erosione
	DECORAZIONI	
	SERRAMENTI	Battenti del portone in legno, scolpiti a motivi geometrici
	VETRATE	
	PANNELLI DECORATIVI	
PARTIC. E ARREDO URBANO	TARGHE	Piccola targa marmorea sopra il portale di ingresso
	EPIGRAFI	
	ALTR	
	PORTONI	In legno, in buono stato
	FINESTRE	Persiane in legno, verniciate di bianco
	INFERRIATE	Presenti alle finestre del piano terra, in buono stato
	FONTANE	
VASCHE		
GIARDINO	Superficie di 1355 mq	
PIANTE		
RECINZIONI		
ALTR	Due lampadari in ferro battuto al primo piano

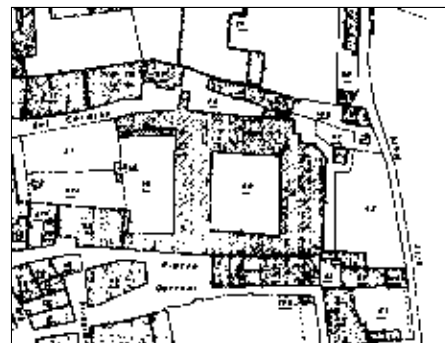
SCHEDA N: 13

ELEMENTI ARCHITETTONICI	LOGGIA	
	PORTICO A TERRA	A tre campate
	PORTALI	Fenomeni di erosione, esfoliazione e depositi
	BALCONI	
	CORNICI	Integre
	GRONDE	In buono stato
	SELCIATI	Presenza di vegetazione sul sagrato e sui gradini
	MATERIALI LAPIDEI	
ALTRO	Degradato di intonaco sul prospetto dell'ala conventuale	
ELEMENTI DECORATIVI	STEMMI	Sopra il portale laterale: con fenomeni di erosione
	DECORAZIONI	Affresco di recente fattura, in buono stato
	SERRAMENTI	
	VETRATE	
	PANNELLI DECORATIVI	
	TARGHE	Metallica, riporta autore e data dell'affresco
PARTIC. E ARREDO URBANO	EPIGRAFI	Su architrave di porta laterale tamponata. Leggibile
	ALTRO	Cornice sotto gronda con geometrie in aggetto
	PORTONI	In legno a cassettoni, evidente degrado superficiale
	FINESTRE	Sul prospetto, con persiane in legno verniciate di verde
	INFERRIATE	Presenti alle finestre del pianterreno (ala conventuale)
FONTANE		
VASCHE		
GIARDINO	Presente nel chiostro interno

PIANTE		
RECINZIONI		
ALTRO	Cancelli in ferro sul portico e all'ingresso del seminario

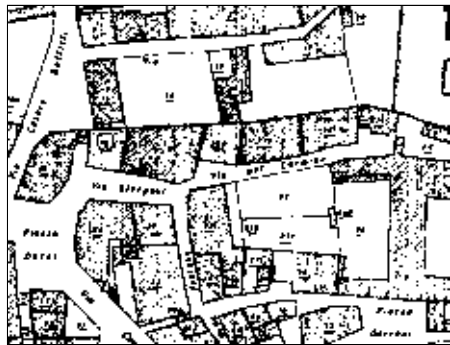
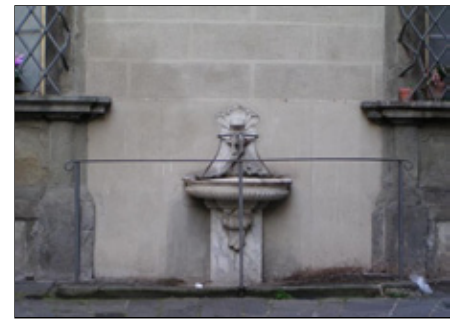
ELEMENTI ARCHITETTONICI	LOGGIA	
	PORTICO A TERRA	
	PORTALI	I conci presentano fenomeni di esfoliazione
	BALCONI	
	CORNICI	Integre
	GRONDE	In buono stato
	SELCIATI	
ELEMENTI DECORATIVI	MATERIALI LAPIDEI	Casi di erosione, esfoliazione e depositi superficiali
	ALTRO	Fronte intonacato con basamento effetto bugnato
	STEMMI	Sopra il portale laterale: con fenomeni di erosione
	DECORAZIONI	
	SERRAMENTI	
	VETRATE	
	PANNELLI DECORATIVI	
PARTIC. E ARREDO URBANO	TARGHE	
	EPIGRAFI	
	ALTRO	Presenza di false finestre dipinte su muro
	PORTONI	In legno con pannelli vetrati, in buono stato
	FINESTRE	Persiane in legno, verniciate di verde
	INFERRIATE	Presenti alle finestre del piano terreno
	FONTANE	Depositi superficiali, bordo della vasca danneggiato
VASCHE		
GIARDINO	Superficie di 840 mq	
PIANTE		
RECINZIONI	Ringhiera in ferro di fronte alla fontana	
ALTRO	Elemento di illuminazione pubblica al primo piano

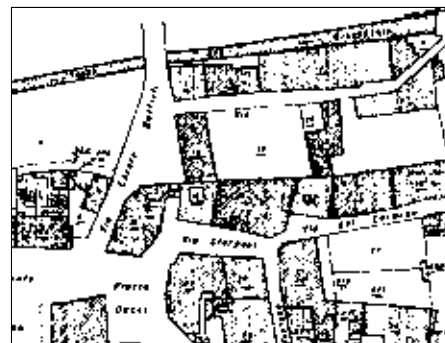
SCHEDA N: 19

ELEMENTI ARCHITETTONICI	LOGGIA	
	PORTICO A TERRA	
	PORTALI	
	BALCONI	Con ringhiera in ferro
	CORNICI	
	GRONDE	
	SELCIATI	
	MATERIALI LAPIDEI	In buone condizioni
	ALTRO	Intonaco in buone condizioni
ELEMENTI DECORATIVI	STEMMI	
	DECORAZIONI	
	SERRAMENTI	
	VETRATE	
	PANNELLI DECORATIVI	
	TARGHE	
	EPIGRAFI	
	ALTRO	
PARTIC. E ARREDO URBANO	PORTONI	In legno, posto nel sottopasso
	FINESTRE	Persiane in legno verniciate di verde
	INFERRIATE	
	FONTANE	
	VASCHE	
	GIARDINO	
	PIANTE	
	RECINZIONI	
ALTRO	Elemento di illuminazione sulla volta

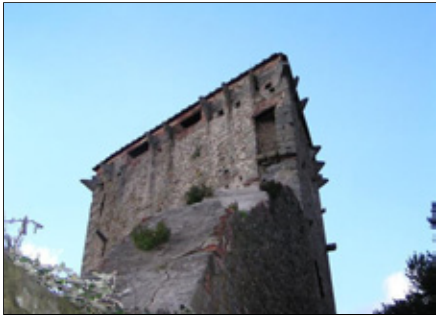
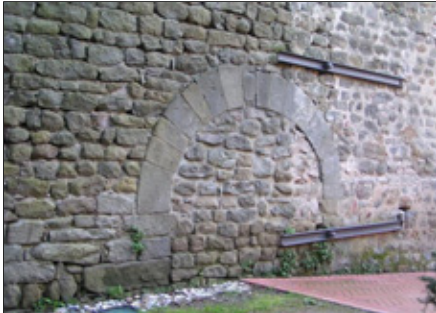
SCHEDA N: 21

PORTICO A TERRA						
	PORTALI						
	BALCONI						
	CORNICI						
	GRONDE						
	SELCIATI						
	MATERIALI LAPIDEI	Pietre non squadrate, presenza di vegetazione					
ALTRO	Sono presenti integrazioni con materiale laterizio						
ELEMENTI DECORATIVI	STEMMI		DESCRIZIONE E SINTESI QUALITATIVA

FINESTRE						
	INFERRIATE						
	FONTANE						
	VASCHE						
	GIARDINO						
	PIANTE						
	RECINZIONI						
ALTRO	E' presente una feritoia con strombatura						
OSSERVAZIONI PARTICOLARI

La struttura è consolidata con armature metalliche.

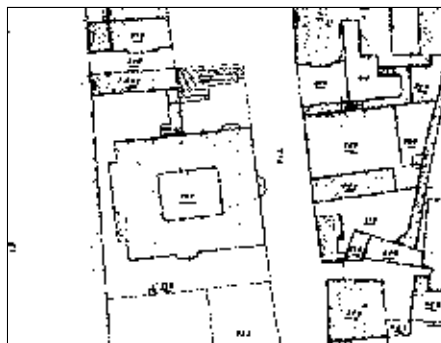
ELEMENTI ARCHITETTONICI	LOGGIA	
	PORTICO A TERRA	
	PORTALI	Lapideo, conci in buone condizioni
	BALCONI	
	CORNICI	Alcuni fenomeni di erosione ed esfoliazione
	GRONDE	In buone condizioni
	SELCIATI	
MATERIALI LAPIDEI	Bugnati d'angolo in buono stato	
	ALTRO	Casi di distacco di intonaco nella fascia basamentale
ELEMENTI DECORATIVI	STEMMI	Alcuni fenomeni di depositi superficiali
	DECORAZIONI	Chiave di volta del portale con elemento a voluta
	SERRAMENTI	Maniglie del portone in ferro
	VETRATE	
	PANNELLI DECORATIVI	
	TARGHE	Marmorea, ancora leggibile
	EPIGRAFI	
PARTIC. E ARREDO URBANO	PORTONI	In legno, in buono stato
	FINESTRE	Al primo piano con persiane in legno verniciato
	INFERRIATE	Presenti alle finestre del piano terreno e seminterrato
	FONTANE	
	VASCHE	
	GIARDINO	
	PIANTE	
RECINZIONI		
ALTRO

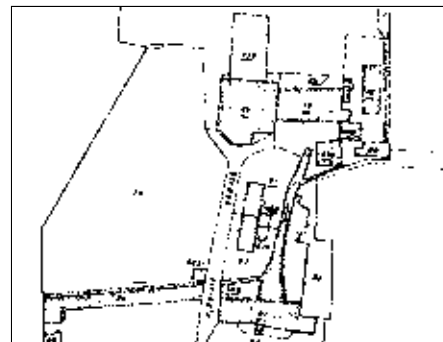
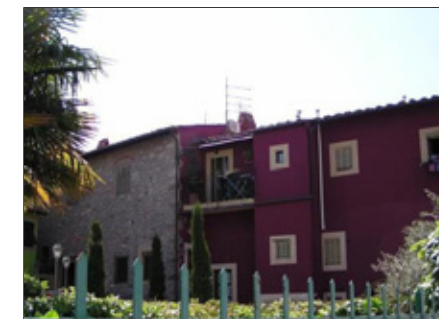
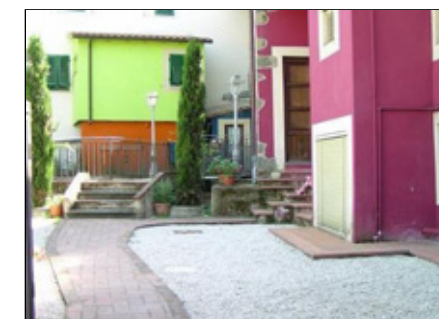
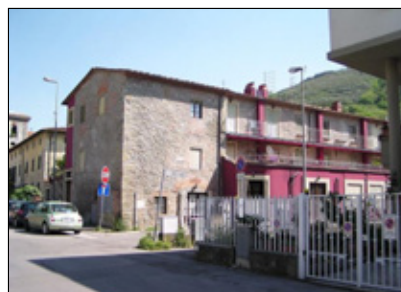
ELEMENTI ARCHITETTONICI	LOGGIA	
	PORTICO A TERRA	
	PORTALI	
	BALCONI	Con ringhiere metalliche, in buono stato
	CORNICI	
	GRONDE	In buone condizioni
	SELCIATI	
	MATERIALI LAPIDEI	In buone condizioni
ALTRO	Intonaco in buono stato, alcune macchie di umidità	
ELEMENTI DECORATIVI	STEMMI	
	DECORAZIONI	
	SERRAMENTI	
	VETRATE	
	PANNELLI DECORATIVI	
	TARGHE	
	EPIGRAFI	
ALTRO		
PARTIC. E ARREDO URBANO	PORTONI	In legno, in buone condizioni
	FINESTRE	
	INFERRIATE	
	FONTANE	
	VASCHE	
	GIARDINO	
	PIANTE	
	RECINZIONI	
ALTRO	Piccolo cortile ghiaiato sotto il quale scorre la gora

L'edificio venne adibito a frantoio e mulino nel 1825. Attualmente il fronte principale, rivolto a sud, è strutturato su due piani e presenta al piano terra, un corpo avanzato intonacato dove vediamo delle grandi aperture rettangolari. I corpi angolari presentano una struttura mista in pietra e laterizio lasciata a vista. Il lato ovest ha un portone di ingresso. Sul retro dell'edificio, sotto a tre archi, scorre la gora del fiume chiamata "Mulino". Il mulino è rimasto in attività fino allo scorso secolo. Attualmente l'edificio ospita appartamenti.

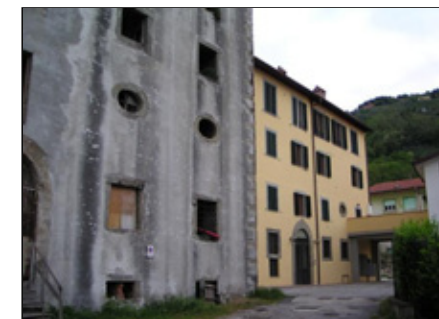
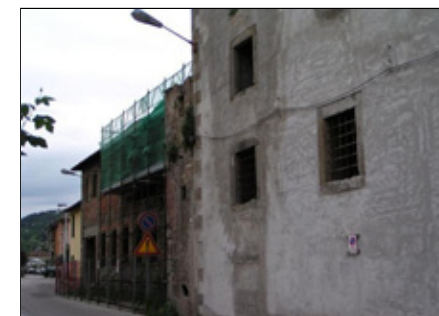
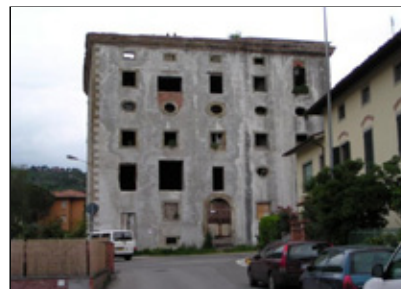
ELEMENTI ARCHITETTONICI	LOGGIA	
	PORTICO A TERRA	
	PORTALI	Conci lapidei con fenomeni di esfoliazione
	BALCONI	
	CORNICI	Presenza di vegetazione
	GRONDE	
	SELCIATI	
	MATERIALI LAPIDEI	Esfolazione, macchie, erosione e fratturazione
ALTRO	Intonaco con fenomeni di distacco e macchie	
ELEMENTI DECORATIVI	STEMMI	
	DECORAZIONI	
	SERRAMENTI	
	VETRATE	
	PANNELLI DECORATIVI	
	TARGHE	
	EPIGRAFI	
	ALTRO	
PARTIC. E ARREDO URBANO	PORTONI	In legno con cancello in ferro, entrambi in pessimo stato
	FINESTRE	Con infissi in legno pericolanti o mancanti
	INFERRIATE	Presenti alle finestre dei piani inferiori
	FONTANE	
	VASCHE	
	GIARDINO	
	PIANTE	
	RECINZIONI	
ALTRO

Si tratta del più antico edificio industriale di Pescia: la sua costruzione risale agli inizi del Seicento. A partire dal 1738 la struttura venne affittata alla famiglia Scoti, una delle più prestigiose nel campo della produzione della seta. L'ex-filatoio è in muratura mista con mattoni e pietre; gli stipiti delle porte e delle finestre sono in pietra serena. Al piano terreno ci sono finestre rettangolari, ai piani superiori troviamo alternate delle aperture ad oculi ovali. L'ultimo piano è caratterizzato da una serie di finestre più piccole.

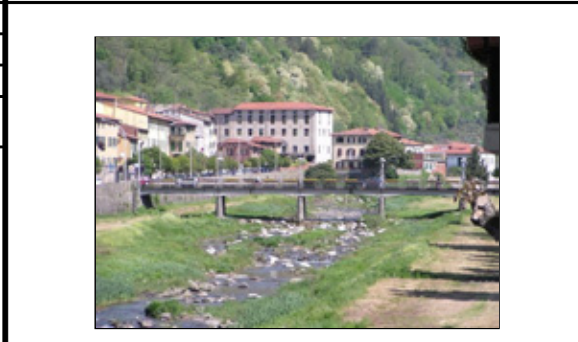
SCHEDA N: 30

PARTIC. E ARREDO URBANO	PORTONI	
	FINESTRE	
	INFERRIATE	Ringhiera metallica in buone condizioni
	FONTANE	
	VASCHE	
	GIARDINO	
	PIANTE	Piante floreali n vasi appesi alla ringhiera
	RECINZIONI	
ALTRO	Sono presenti 4 lampioni lungo ciascun marciapiede

Il secondo ponte di Pescia nacque probabilmente intorno al XIV secolo, nel periodo in cui si andò sviluppando il centro francescano. La struttura originaria era in pietra e mattoni ma non si hanno notizie certe circa la sua ampiezza. Certe fonti iconografiche, però, ci mostrano che questo ponte aveva una luce molto inferiore rispetto a quello della Pieve: esso veniva raffigurato con sei archi più un archetto staccato sulla sponda sinistra ed interposta una torre di difesa. L'antica struttura venne distrutta nel corso della seconda guerra mondiale e la sua ricostruzione si caratterizza ancora oggi per le linee semplici e moderne.

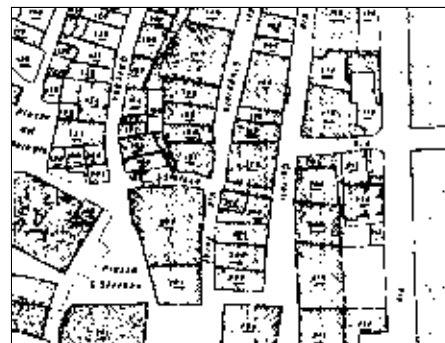
SCHEDA N: 31

ELEMENTI ARCHITETTONICI	LOGGIA	
	PORTICO A TERRA	
	PORTALI	Con conci lapidei, ad arco a tutto sesto. In buono stato
	BALCONI	
	CORNICI	Pochi casi di esfoliazione sulle cornici delle finestre
	GRONDE	In buono stato
	SELCIATI	
	MATERIALI LAPIDEI	In buono stato
ALTRO	Intonaco in buone condizioni	
ELEMENTI DECORATIVI	STEMMI	Rettangolare, policromo, al di sopra del portale
	DECORAZIONI	
	SERRAMENTI	
	VETRATE	
	PANNELLI DECORATIVI	
	TARGHE	Targa del negozio, metallica, a fianco del portale
	EPIGRAFI	
	ALTRO	
PARTIC. E ARREDO URBANO	PORTONI	In legno verniciato. Cassettoni riccamente scolpiti
	FINESTRE	Al secondo piano, con persiane in legno verniciato
	INFERRIATE	
	FONTANE	
	VASCHE	
	GIARDINO	
	PIANTE	
	RECINZIONI	
ALTRO	Elementi di illuminazione fra il primo e secondo piano

Il palazzo è sede di un esercizio commerciale e si presenta in buone condizioni. Il prospetto è caratterizzato da parti intonacate e parti di muratura lasciate a vista che richiamano la struttura originaria dell'edificio. Al piano terreno abbiamo il portone principale in posizione centrale che risulta affiancato da una serie di aperture laterali usate come vetrine, alcune delle quali sono rettangolari, altre ad arco. Il primo piano è scandito da semplici aperture rettangolari con davanzali in pietra; al secondo piano abbiamo invece delle finestre con persiane. L'ultimo piano è caratterizzato da una serie di piccole aperture rettangolari.

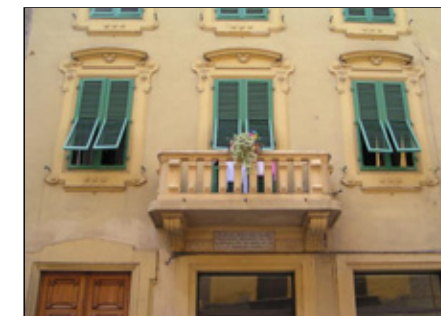
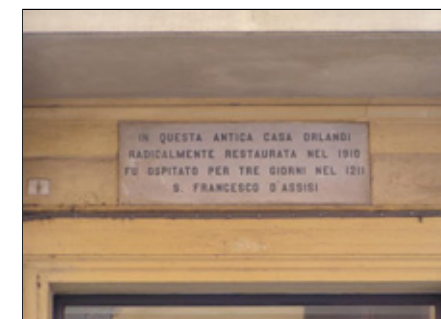
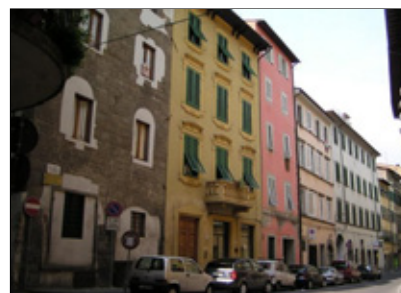
SCHEDA N: 32

ELEMENTI ARCHITETTONICI	LOGGIA	
	PORTICO A TERRA	
	PORTALI	
	BALCONI	In buone condizioni, qualche deposito superficiale
	CORNICI	In buone condizioni
	GRONDE	In buono stato, con mensole in legno
	SELCIATI	
ELEMENTI DECORATIVI	MATERIALI LAPIDEI	
	ALTRO	Intonaco in buono stato
	STEMMI	
	DECORAZIONI	Motivi geometrici e vegetali su cornici delle finestre
	SERRAMENTI	
	VETRATE	
	PANNELLI DECORATIVI	
PARTIC. E ARREDO URBANO	TARGHE	Marmorea, al di sotto del balcone. Ben leggibile
	EPIGRAFI	
	ALTRO	
	PORTONI	In legno vernociato, in buone condizioni
	FINESTRE	Con persiane in legno verniciato
	INFERRIATE	
	FONTANE	
VASCHE		
GIARDINO		
PIANTE		
RECINZIONI		
ALTRO

L'edificio è ricordato in quanto pare che abbia ospitato San Francesco nel 1211 (come ricorda la targa). Al piano terra abbiamo il portone principale posto in posizione laterale e due ulteriori accessi vetrati che servono un esercizio commerciale. Il primo piano è caratterizzato dalla presenza di un balcone centrale e di due finestre laterali; agli ultimi due piani abbiamo altre due serie di finestre con persiane in legno. Tutte le aperture sono incorniciate da elementi scolpiti con motivi floreali e geometrici, di complessità decrescente verso l'alto.

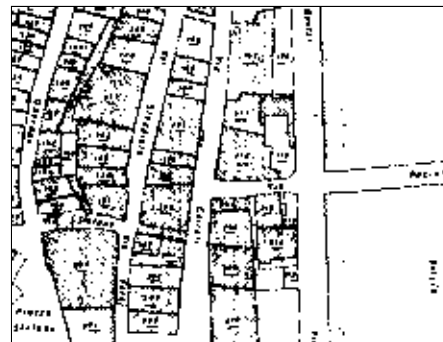
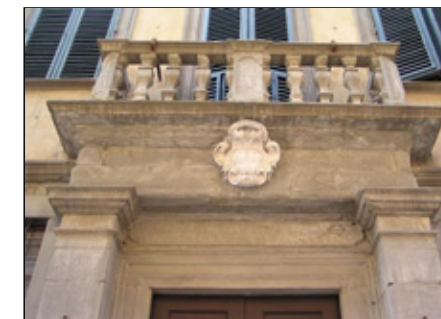
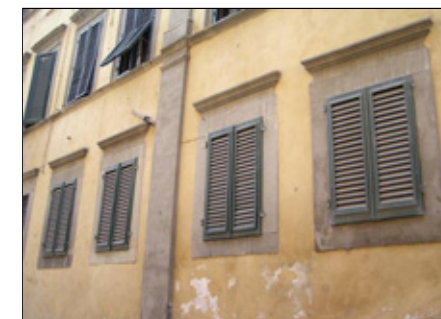
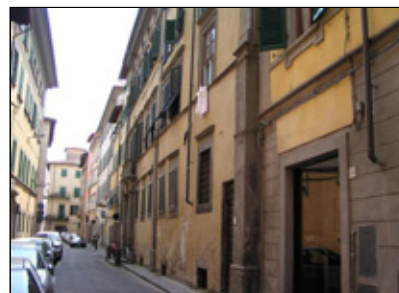
SCHEDA N: 33

ELEMENTI ARCHITETTONICI	LOGGIA	
	PORTICO A TERRA	
	PORTALI	In pietra, architravato. Casi di erosione e esfoliazione
	BALCONI	Casi di erosione sulle colonne del parapetto
	CORNICI	Casi di erosione e depositi superficiali
	GRONDE	In buono stato
	SELCIATI	
	MATERIALI LAPIDEI	
	ALTRO	Intonaco: macchie e efflorescenze nella parte bassa

ELEMENTI DECORATIVI	STEMMI	Marmoreo, sul portale. In buono stato
	DECORAZIONI	
	SERRAMENTI	Maniglie del portone circolari, in ferro
	VETRATE	
	PANNELLI DECORATIVI	
	TARGHE	
	EPIGRAFI	Sull'architrave del portale, parzialmente leggibile
	ALTRO	Ulteriore stemma circolare in facciata, policromo

PARTIC. E ARREDO URBANO	PORTONI	In legno verniciato, in buono stato
	FINESTRE	Con persiane in legno verniciato
	INFERRIATE	Presenti alle finestre del piano terreno
	FONTANE	
	VASCHE	
	GIARDINO	
	PIANTE	
	RECINZIONI	
	ALTRO

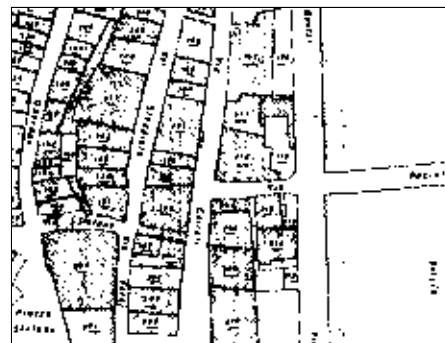
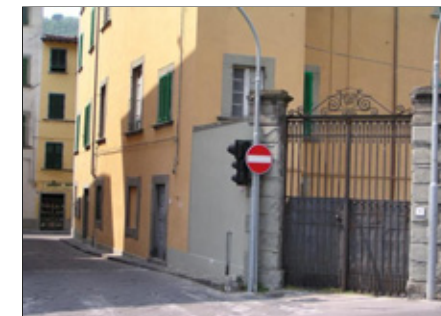
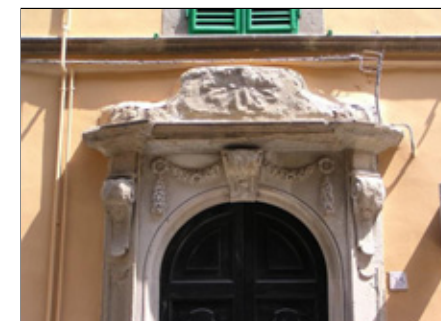
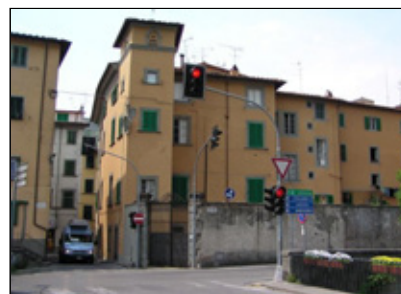
SCHEDA N: 34

ELEMENTI ARCHITETTONICI	LOGGIA	
	PORTICO A TERRA	
	PORTALI	Lapideo, con problemi di erosione e esfoliazione
	BALCONI	
	CORNICI	In buone condizioni
	GRONDE	In buone condizioni
	SELCIATI	
	MATERIALI LAPIDEI	Qualche caso di erosione sugli stipiti delle finestre
	ALTRO	Intonaco in buono stato di conservazione
ELEMENTI DECORATIVI	STEMMI	Lapideo, con rappresentazioni dorate. In buono stato
	DECORAZIONI	
	SERRAMENTI	
	VETRATE	
	PANNELLI DECORATIVI	
	TARGHE	Marmorea, ben leggibile
	EPIGRAFI	
	ALTRO	
PARTIC. E ARREDO URBANO	PORTONI	In legno verniciato, in buone condizioni
	FINESTRE	Con persiane in legno verniciato
	INFERRIATE	Presenti alle aperture del piano terreno
	FONTANE	
	VASCHE	
	GIARDINO	
	PIANTE	
	RECINZIONI	Muratura, con casi di distacco di intonaco e depositi
ALTRO	Cancello in ferro battuto su via Buozzi

In questo palazzo, caratterizzato dalla presenza di una torretta colombaia, nacque l'astronomo e ingegnere Francesco Puccinelli. Il disegno della facciata su via Cairoli è scandito da una serie di finestre con cornici e marcapiani ed è caratterizzato dalla presenza di un portale in pietra riccamente scolpito. All'angolo con via Buozzi è collocato lo stemma quadripartito della famiglia Puccinelli.

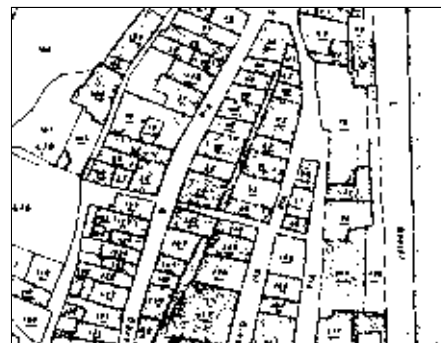
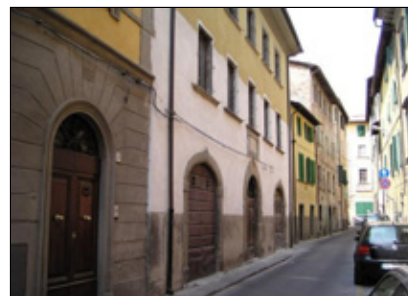
SCHEDA N: 35

ELEMENTI ARCHITETTONICI	LOGGIA	
	PORTICO A TERRA	
	PORTALI	Lapidei, casi di esfoliazione e depositi superficiali
	BALCONI	
	CORNICI	
	GRONDE	In buono stato
	SELCIATI	
MATERIALI LAPIDEI		Depositi superficiali e qualche macchia sui davanzali
	ALTRO	Intonaco in buono stato.Verniciatura non completata
ELEMENTI DECORATIVI	STEMMI	
	DECORAZIONI	Fiore scolpito sulla chiave di volta del portale
	SERRAMENTI	
	VETRATE	
	PANNELLI DECORATIVI	Ben leggibile, ma con macchie e depositi superficiali
	TARGHE	
	EPIGRAFI	
ALTRO		
PARTIC. E ARREDO URBANO	PORTONI	In legno. Verniciatura non in buono stato, con macchie
	FINESTRE	
	INFERRIATE	Presente nella lunetta sopraporta
	FONTANE	
	VASCHE	
	GIARDINO	
	PIANTE	
RECINZIONI		
ALTRO

L'edificio è attualmente oggetto di lavori di ristrutturazione. Esso ha una facciata con impianto simmetrico: al piano terra abbiamo l'ingresso principale in posizione centrale e ai suoi lati due ulteriori accessi di maggiori dimensioni. Il primo e il secondo piano sono caratterizzati dalla presenza di aperture rettangolari con davanzale lapideo. Al di sopra del portale troviamo la targa che ricorda la morte del compositore Gialdino Gialdini.

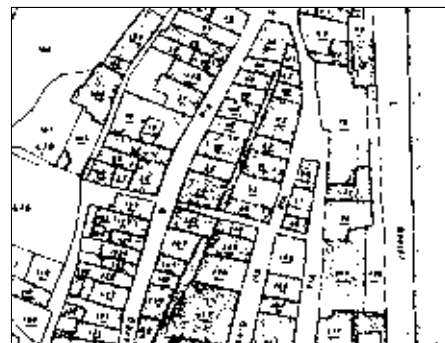
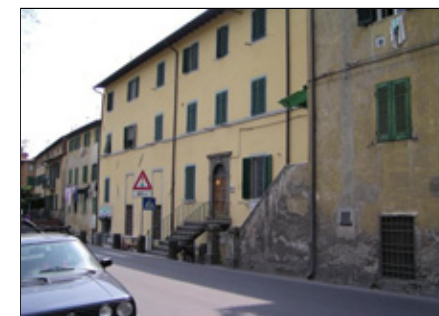
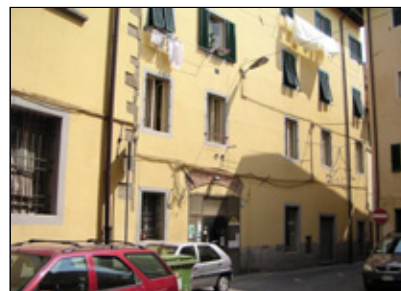
SCHEDA N: 37

ELEMENTI ARCHITETTONICI	LOGGIA	
	PORTICO A TERRA	
	PORTALI	In pietra, con scalinata di accesso (lungo via Buozzi)
	BALCONI	
	CORNICI	
	GRONDE	In buono stato
	SELCIATI	
ELEMENTI DECORATIVI	MATERIALI LAPIDEI	
	ALTRO	Intonco con alcuni casi di depositi superficiali
	STEMMI	
	DECORAZIONI	
	SERRAMENTI	
	VETRATE	
	PANNELLI DECORATIVI	
PARTIC. E ARREDO URBANO	TARGHE	
	EPIGRAFI	
	ALTRO	
	PORTONI	In legno
	FINESTRE	Con persiane in legno, verniciate
	INFERRIATE	Presenti alle aperture del piano terra
	FONTANE	
VASCHE		
GIARDINO		
PIANTE		
RECINZIONI		
ALTRO	E'presente un elemento di illuminazione pubblica

L'edificio, già presente nel 1750, risulta essere stato adibito a vetreria dopo il 1825. L'attività proseguì fino al 1890 e dopo questa data il fabbricato venne destinato a civile abitazione. La ex-vetreria, che ancora oggi è adibita ad abitazione, si presenta su quattro piani; l'ingresso è situato sulla destra del fronte principale, ad est. Le finestre dei piani superiori sono rettangolari ed allineate una sull'altra, con davanzali in pietra serena. Il fronte ovest, al piano terra ospita alcuni magazzini.

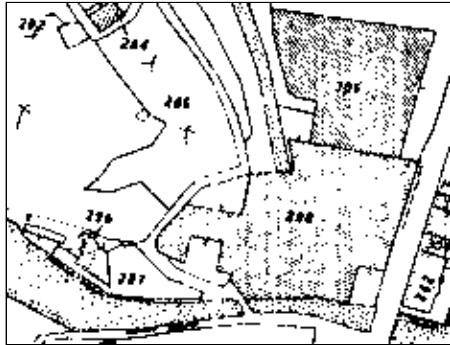
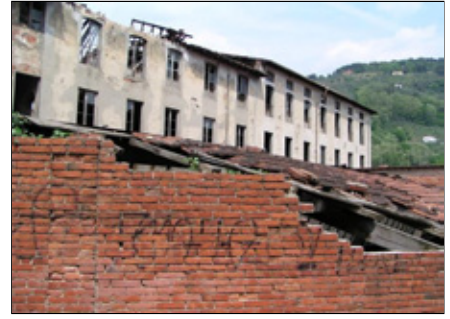
SCHEDA N: 38

ELEMENTI ARCHITETTONICI	LOGGIA	
PORTICO A TERRA		
PORTALI		
BALCONI		
CORNICI	In laterizio, con fenomeni di erosione e fratturazione	
GRONDE	In pessimo stato, coperture pericolanti	
SELCIATI		
MATERIALI LAPIDEI	Notevole presenza di vegetazione	
ALTRO	Evidenti fenomeni di distacco di intonaco

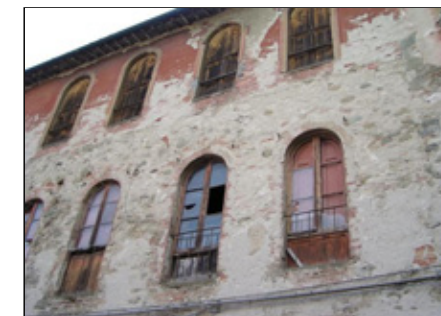
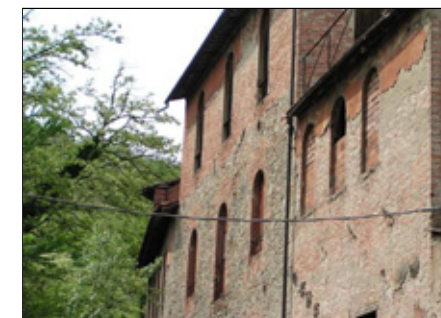
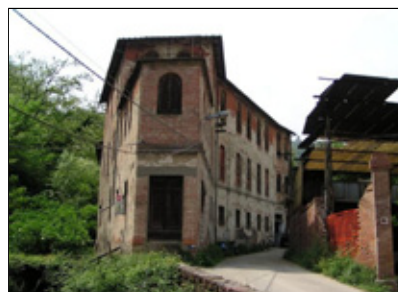
SCHEDA N: 39

ELEMENTI ARCHITETTONICI	LOGGIA	
	PORTICO A TERRA	
	PORTALI	
	BALCONI	
	CORNICI	Fortemente erose, casi di esfoliazione
	GRONDE	In pessimo stato
	SELCIATI	
ELEMENTI ARCHITETTONICI	MATERIALI LAPIDEI	Fenomeni di erosione e presenza di vegetazione
	ALTRO	Poche tracce di intonaco ancora visibili
ELEMENTI DECORATIVI	STEMMI	
	DECORAZIONI	
	SERRAMENTI	
	VETRATE	
	PANNELLI DECORATIVI	
	TARGHE	
	EPIGRAFI	
	ALTRO	
PARTIC. E ARREDO URBANO	PORTONI	In legno, in mediocre stato
	FINESTRE	Infissi in legno pericolanti o mancanti
	INFERRIATE	Presenti alle finestre del piano terreno
	FONTANE	
	VASCHE	
	GIARDINO	
	PIANTE	
	RECINZIONI	
ALTRO

L'edificio era inizialmente adibito a cartiera: nel 1875 venne trasformato in abitazione e nel 1906 diventò conceria. Attualmente si presenta con un impianto irregolare ed è disposto in asse est-ovest rispetto alla città. Nel suo sviluppo verso ovest l'edificio si allarga in pianta e si alza in prospetto, divenendo a tre piani. Il piano terra ha finestre rettangolari mentre il primo piano e il secondo hanno porte-finestre che si chiudono ad arco. La parte finale dell'opificio, ad ovest, è più bassa e arretrata rispetto al resto e le finestre sono più piccole. L'edificio è in stato di abbandono.

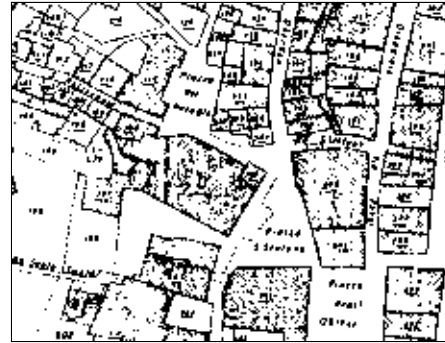
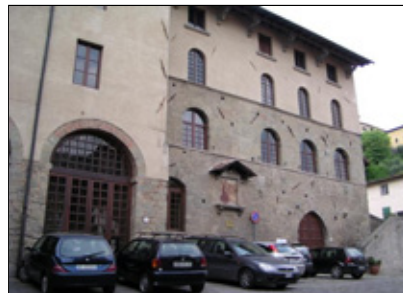
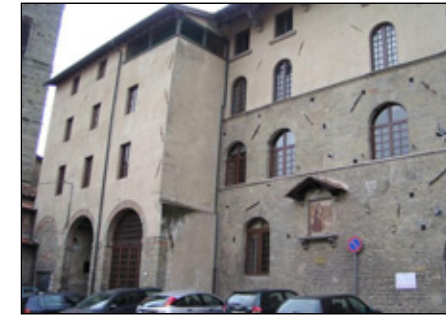
L'intonaco della scala di accesso al primo piano presenta qualche caso di distacco e alcune tracce di vegetazione.

L'attuale edificio è il risultato di numerosi accrescimenti successivi: un tempo esso era infatti più basso e presentava una merlatura, mentre adesso si presenta con quattro piani ed una copertura a falde. La prima ristrutturazione risale al 1375, mentre altri sostanziali interventi si ebbero nel Quattrocento, nel XVII secolo e negli anni Venti del Novecento. Sul prospetto principale troviamo un grande tabernacolo con affresco moderno (che raffigura la sconfitta dei pisani del 1362) e, sulla destra, una scala esterna che conduce al primo piano. Dopo la soppressione della magistratura podestarile il Palagio ebbe varie destinazioni d'uso e di conseguenza l'edificio fu costretto ad adeguarsi alle nuove funzioni. L'edificio, attualmente, ospita la Gipsoteca di Libero Andreotti.

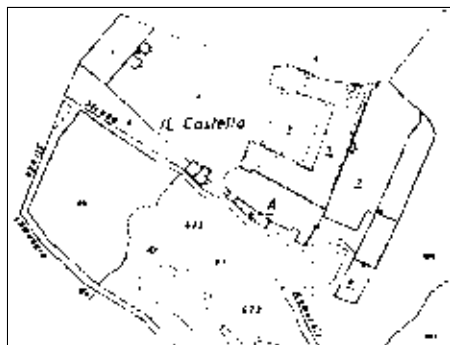
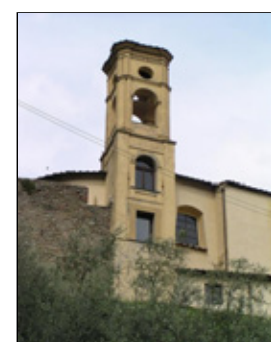
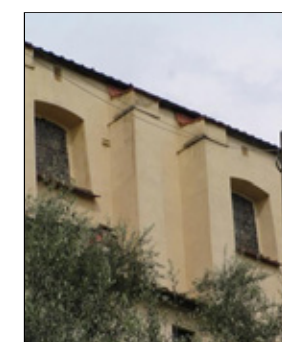
SCHEDA N: 42

ELEMENTI ARCHITETTONICI	LOGGIA	
	PORTICO A TERRA	Con volte a crociera. Intonacato, con pitture murali
	PORTALI	
	BALCONI	Terrazzo sopra il portico, con ringhiera
	CORNICI	Integre
	GRONDE	In buono stato
	SELCIATI	
ELEMENTI DECORATIVI	MATERIALI LAPIDEI	
	ALTRO	Intonaco in buono stato
	STEMMI	
	DECORAZIONI	Cartiglio in facciata, sul timpano. In buone condizioni
	SERRAMENTI	
	VETRATE	Vetrate policrome alle finestre laterali
	PANNELLI DECORATIVI	
PARTIC. E ARREDO URBANO	TARGHE	
	EPIGRAFI	
	ALTRO	Pittura murale sopra il portico, in buono stato
	PORTONI	In legno e vetro
	FINESTRE	Con persiane in legno verniciato
	INFERRIATE	
	FONTANE	
VASCHE		
GIARDINO		
PIANTE		
RECINZIONI		
ALTRO	Scalinata di accesso affiancata da aiole

La chiesa venne edificata su disegno dell'architetto Antonio Tani da Pescia nel corso dei primi anni del 1700. Essa ha un interno piuttosto ampio, ad una sola navata ed ha una facciata ornata con modanature architettoniche caratterizzata da un ampio portico con quattro ampi archi (di cui uno eccedente dalla facciata destinato a terrazza). Questa struttura con pianta longitudinale e tutto il complesso conventuale dei padri di San Francesco di Paola andarono a sostituire l'antica chiesa di Sant'Andrea, che sorgeva in prossimità dell'antico Castello di Bareglia, della quale abbiamo notizie fin dal 1132.

Sul cartiglio leggiamo la scritta: "CHARITAS".
L'intonaco del campanile presenta alcuni fenomeni di fessurazione e macchie.

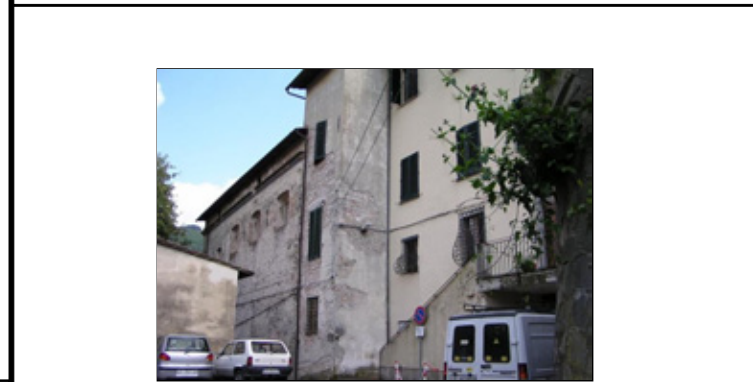
ELEMENTI ARCHITETTONICI	LOGGIA	
	PORTICO A TERRA	
	PORTALI	Evidenti fenomeni di erosione, fratture e esfoliazione
	BALCONI	
	CORNICI	Avanzato stato di degrado
	GRONDE	In condizioni mediocri
	SELCIATI	
	MATERIALI LAPIDEI	Erosione, patina biologica e presenza di vegetazione
	ALTRO	Intonaco del fronte in stato di degrado

ELEMENTI DECORATIVI	STEMMI	Sul portale. Lapidario, con evidenti erosioni
	DECORAZIONI	
	SERRAMENTI	
	VETRATE	
	PANNELLI DECORATIVI	
	TARGHE	
	EPIGRAFI	
	ALTRO

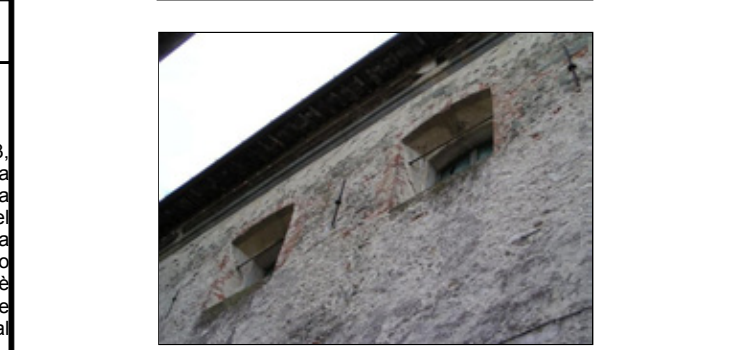
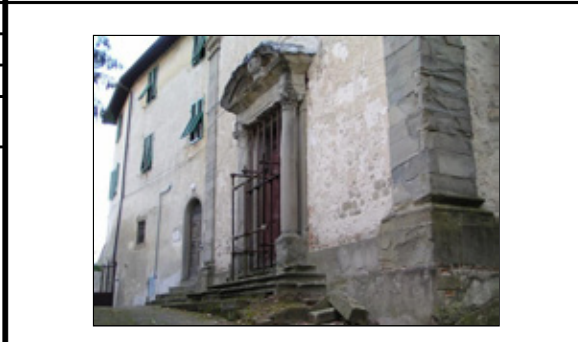
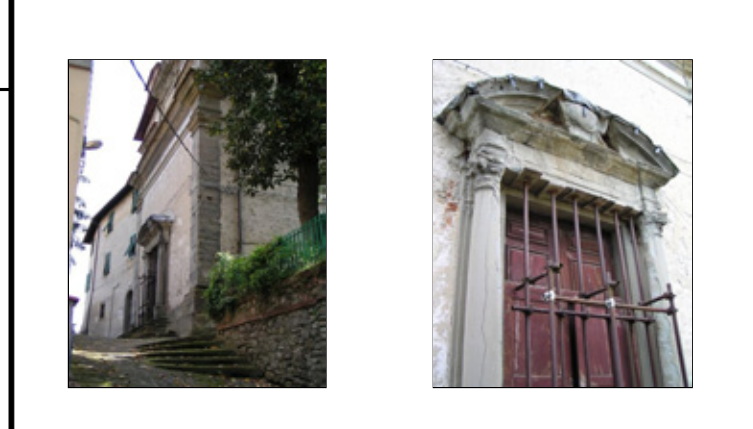
Il convento delle suore Teatine venne realizzato intorno al 1613, nel luogo in cui sorgeva un'antica torre delle mura urbane. La chiesa, dedicata a San Domenico, venne invece realizzata qualche decennio più tardi, intorno al 1673, grazie al progetto del pesciatino Benedetto Orsi. L'attuale casa di riposo venne fondata invece nel 1901, anche se si hanno notizie relative ad un ricovero già nell'ultimo decennio del 1800. La semplice facciata è caratterizzata da un portale di ingresso costituito da due colonne in pietra che sostengono un architrave con timpano spezzato, al centro del quale possiamo vedere i resti di un cartiglio.

PARTIC. E ARREDO URBANO	PORTONI	In legno verniciato, in mediocri condizioni
	FINESTRE	Laterali infissi in legno e vetri parzialmente integri
	INFERRIATE	
	FONTANE	
	VASCHE	
	GIARDINO	
	PIANTE	
	RECINZIONI	
ALTRO

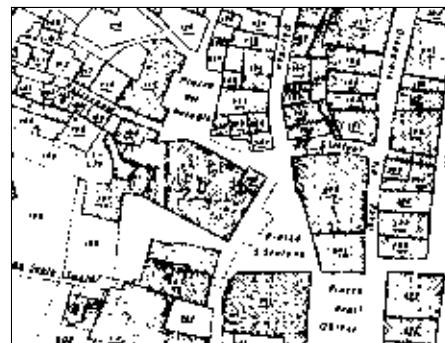
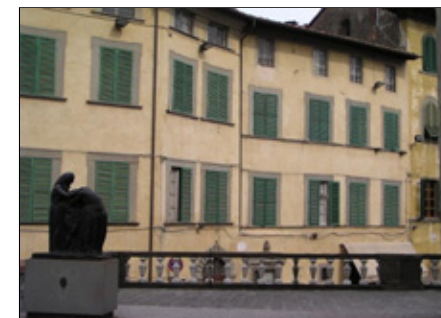
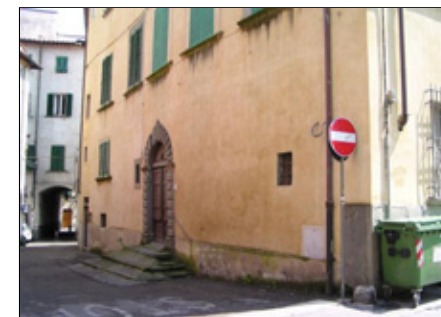
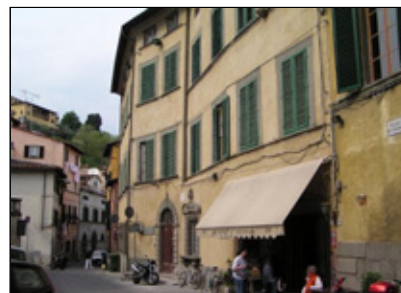
SCHEDA N: 44

ELEMENTI ARCHITETTONICI	LOGGIA	
	PORTICO A TERRA	
	PORTALI	Conci lapidei in buone condizioni
	BALCONI	
	CORNICI	
	GRONDE	In buono stato
	SELCIATI	
ELEMENTI DECORATIVI	MATERIALI LAPIDEI	Alcuni casi di erosione e tracce di patina biologica
	ALTRO	Intonaco e tinteggiatura in buone condizioni
ELEMENTI DECORATIVI	STEMMI	
	DECORAZIONI	Finestra con cornice scolpita: fenomeni di erosione
	SERRAMENTI	
	VETRATE	
	PANNELLI DECORATIVI	
	TARGHE	Targa del Museo Civico a fianco del portale
	EPIGRAFI	
PARTIC. E ARREDO URBANO	PORTONI	In legno verniciato, inferriata su lunetta sopraporta
	FINESTRE	Con persiane in legno verniciato di verde
	INFERRIATE	Presenti alle finestre del piano terra
	FONTANE	
	VASCHE	
	GIARDINO	
	PIANTE	
RECINZIONI		
ALTRO	Elementi di illuminazione all'ultimo piano

Il settecentesco Palazzo Galeotti venne lasciato al Comune nel 1884 dal senatore Leopoldo Galeotti. Nel 1898 vi si organizzò la pinacoteca comunale, grazie alla quale vennero raccolte tutte le opere recuperate in seguito alla soppressione delle locali corporazioni religiose. Nel primo Novecento questo palazzo venne adibito a Biblioteca comunale. La facciata è irregolare e presenta un portale in pietra con a fianco un'ampia finestra rettangolare con cornice lapidea riccamente scolpita. Ai piani superiori abbiamo due serie sovrapposte di finestre con persiane e una serie di piccole aperture rettangolari.

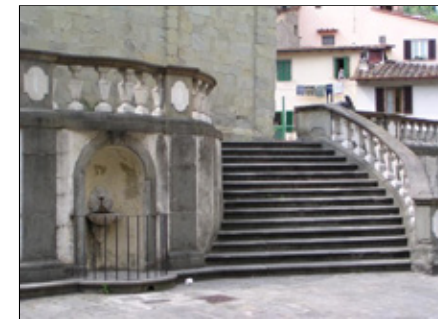
DOCUMENTAZIONE FOTOGRAFICA

ELEMENTI DECORATIVI	STEMMI	
	DECORAZIONI	Lunetta del portale con mosaico in buone condizioni
	SERRAMENTI	
	VETRATE	Rosone in buone condizioni
	PANNELLI DECORATIVI	
	TARGHE	Marmorea, sul prospetto laterale
	EPIGRAFI	
ALTRO

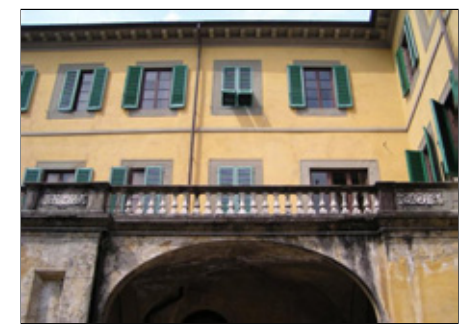
DOCUMENTAZIONE FOTOGRAFICA

ELEMENTI ARCHITETTONICI	LOGGIA	
	PORTICO A TERRA	Volte a crociera intonacate: evidenti casi di degrado
	PORTALI	In pietra, buone condizioni. Alcuni casi di esfoliazione
	BALCONI	
	CORNICI	
	GRONDE	Buone condizioni
	SELCIATI	
	MATERIALI LAPIDEI	Stipiti di finestre in buono stato
ELEMENTI DECORATIVI	ALTRO	Intonaco in buone condizioni
	STEMMI	
	DECORAZIONI	Motivo vegetale sulla chiave di volta del portale
	SERRAMENTI	
	VETRATE	
	PANNELLI DECORATIVI	
	TARGHE	
	EPIGRAFI	
PARTIC. E ARREDO URBANO	ALTRO	
	PORTONI	In legno, inferriata su lunetta sopraporta. Buono stato
	FINESTRE	Con persiane in legno verniciato
	INFERRIATE	Presenti alle aperture del piano terra
	FONTANE	
	VASCHE	
	GIARDINO	
	PIANTE	
RECINZIONI		
ALTRO

Il palazzo, costruito da Agostino Magnani nel 1842, ha l'ingresso principale in Piazza Obizzi. Il prospetto è caratterizzato, al piano terra, da un portone di ingresso principale e da un accesso laterale che introduce ad un piccolo cortile destinato al parcheggio. Vi sono inoltre alcune aperture con davanzale in pietra e inferriata. I due piani superiori sono invece scanditi da una serie di finestre con persiane verniciate. Attualmente, il palazzo ospita alcuni uffici comunali.

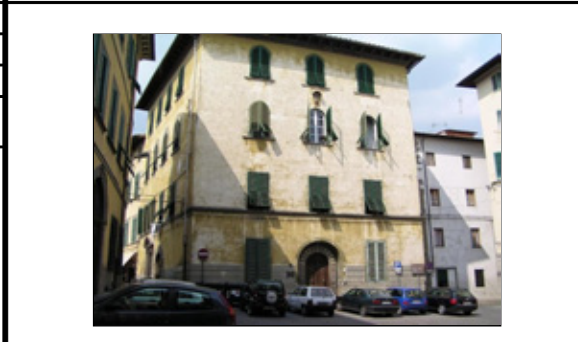
ELEMENTI ARCHITETTONICI	LOGGIA	
	PORTICO A TERRA	
	PORTALI	Conci in pietra, ad arco a tutto sesto. Buono stato
	BALCONI	
	CORNICI	Casi di erosione e esfoliazione
	GRONDE	Discrete condizioni
	SELCIATI	
	MATERIALI LAPIDEI	Cornici di finestre con fenomeni di esfoliazione
ALTRO	Intonaco e tinteggiatura in evidente stato di degrado

PARTIC. E ARREDO URBANO	PORTONI	In legno verniciato, in discrete condizioni
	FINESTRE	Persiane in legno, verniciatura con tracce di degrado
	INFERRIATE	Presenti alle finestre del piano terreno
	FONTANE	
	VASCHE	
	GIARDINO	
	PIANTE	
	RECINZIONI	
ALTRO

Il prospetto principale dell'edificio si affaccia su Piazza Obizzi ed ha un impianto simmetrico. Nel 1870 il palazzo venne rialzato di un piano e dotato di affreschi, oggi scomparsi, secondo il progetto dell'architetto Bernardini. Al piano terra abbiamo il portale di ingresso in posizione centrale ed ai lati due finestre rettangolari. Ai tre piani superiori troviamo finestre rettangolari e ad arco, con persiane in legno. Il prospetto su Piazza Santo Stefano si presenta con un impianto simile anche se al piano terreno, accanto al portone, vi è una sola grande apertura dotata di inferriate, posta su una mensola inginocchiata e sovrastata da un timpano curvo.

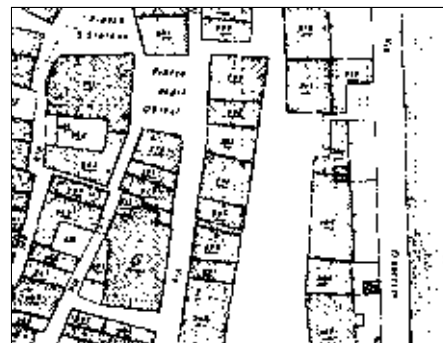
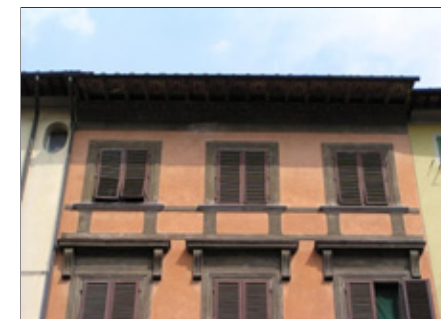
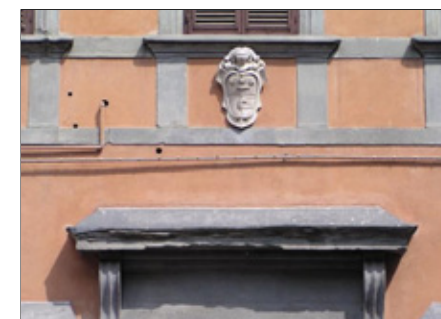
DOCUMENTAZIONE FOTOGRAFICA

ELEMENTI ARCHITETTONICI	LOGGIA	
	PORTICO A TERRA	
	PORTALI	Trabeazione in pietra, casi di erosione e esfoliazione
	BALCONI	
	CORNICI	Integre
	GRONDE	In discrete condizioni, con depositi superficiali
	SELCIATI	
MATERIALI LAPIDEI	ALCUNI CASI DI EROSIONE SULLE TRABEAZIONI	
	ALTRONACO E TINTEGGIATURA IN BUONE CONDIZIONI	
ELEMENTI DECORATIVI	STEMMI	Marmoreo, in buono stato
	DECORAZIONI	Rappresentazioni geometriche sulla gronda
	SERRAMENTI	
	VETRATE	
	PANNELLI DECORATIVI	
	TARGHE	
	EPIGRAFI	
PARTIC. E ARREDO URBANO	ALTRONACO	
	PORTONI	In legno con due pannelli vetrati
	FINESTRE	Con persiane in legno verniciato
	INFERRIATE	Presenti alle finestre del piano terreno
	FONTANE	
	VASCHE	
	GIARDINO	
PIANTE		
RECINZIONI		
ALTRONACO

Il palazzo Martelli ha un prospetto con impianto simmetrico, suddiviso in fasce orizzontali corrispondenti ai vari piani. Al piano terreno, il portale trabeato è affiancato da due grandi finestre rettangolari schermate da inferriate, mentre ai piani superiori le aperture sono dotate di trabeazione lapidea e persiane in legno. Le finestre dell'ultimo piano, invece, non presentano trabeazione ma soltanto una cornice liscia in pietra.

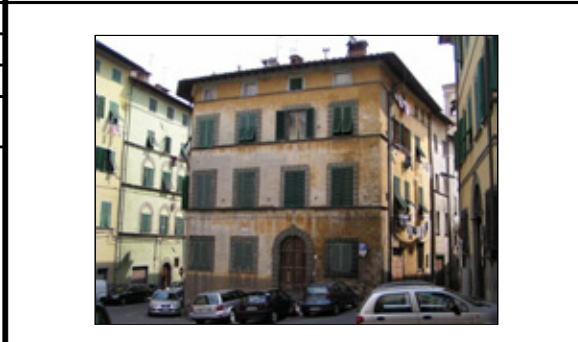
ELEMENTI ARCHITETTONICI	LOGGIA	
	PORTICO A TERRA	
	PORTALI	Conci lapidei: casi di esfoliazione e macchie
	BALCONI	
	CORNICI	Fenomeni di erosione
	GRONDE	In discrete condizioni
	SELCIATI	
	MATERIALI LAPIDEI	Cornici delle finestre con depositi superficiali
ALTRO	Intonaco e tinteggiatura in evidente stato di degrado

Il palazzo, che ospita alcuni appartamenti privati, si presenta con dei prospetti che non versano in buone condizioni. Al piano terreno abbiamo un portale lapideo posto in posizione decentrata e preceduto da alcuni gradini, affiancato da tre finestre con cornici in pietra. Ai piani superiori abbiamo due livelli di aperture dotate di persiane. Più in alto, all'ultimo piano, abbiamo infine una serie di piccole finestre rettangolari collegate fra loro dalla linea continua del marcadavanzale.

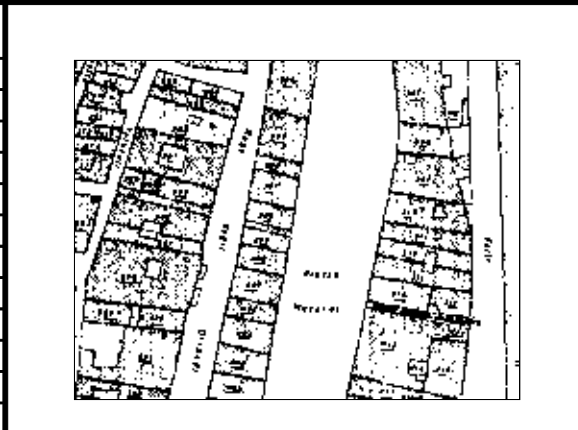
ELEMENTI ARCHITETTONICI	LOGGIA	
	PORTICO A TERRA	
	PORTALI	Conci con depositi superficiali
	BALCONI	
	CORNICI	Erosione, esfoliazione, patina biologica e depositi
	GRONDE	Discrete condizioni
	SELCIATI	
	MATERIALI LAPIDEI	Tracce di vegetazione sui gradini
	ALTRO	Distacchi, fessurazioni e depositi sull'intonaco
ELEMENTI DECORATIVI	STEMMI	Alterazione cromatica e depositi superficiali
	DECORAZIONI	
	SERRAMENTI	
	VETRATE	
	PANNELLI DECORATIVI	
	TARGHE	
	EPIGRAFI	
	ALTRO	
PARTIC. E ARREDO URBANO	PORTONI	In legno, verniciatura in mediocre condizioni
	FINESTRE	Con persiane in legno, verniciatura in mediocre stato
	INFERRIATE	Alle finestre del piano terra: fenomeni di ruggine
	FONTANE	
	VASCHE	
	GIARDINO	
	PIANTE	
	RECINZIONI	
ALTRO

Il grande palazzo si presenta con una facciata dall' impianto simmetrico, piuttosto imponente e con evidenti segni di degrado. Al piano terra abbiamo un grande portale preceduto da una breve scalinata ed affiancato da due grandi finestre con inferriate. I due piani superiori sono invece evidenziati dalla linea continua dei marcadavanzali delle finestre, le quali sono dotate di persiane in legno. Al centro della facciata troviamo uno stemma bipartito, arricchito con riccioli e volute e con alcune tracce di elementi cromatici.

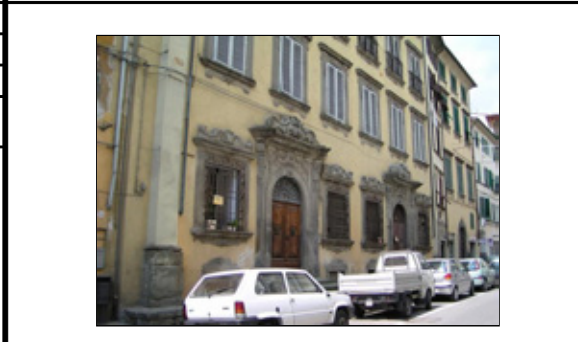
ELEMENTI ARCHITETTONICI	LOGGIA	
	PORTICO A TERRA	
	PORTALI	Erosione, esfoliazione, macchie, depositi superficiali
	BALCONI	
	CORNICI	Casi di erosione ed esfoliazione alle finestre
	GRONDE	In discrete condizioni
	SELCIATI	
	MATERIALI LAPIDEI	Tracce di vegetazione sui gradini del portale
	ALTRO	Intonaco e tinteggiatura: degrado sul basamento

PARTIC. E ARREDO URBANO	PORTONI	In legno, con inferriata alla lunetta sopraporta
	FINESTRE	Con persiane in legno, verniciate di bianco
	INFERRIATE	Finestre del piano terra e seminterrato: casi di ruggine
	FONTANE	
	VASCHE	
	GIARDINO	
	PIANTE	
	RECINZIONI	
ALTRO

Il grande palazzo ha un prospetto con impianto simmetrico che si caratterizza per la ricchezza dell'apparato decorativo dei portali e delle cornici delle finestre. Al piano terra troviamo due grandi portali gemelli scolpiti con festoni, volute e motivi vegetali e preceduti da cinque gradini in pietra. A fianco di essi troviamo varie finestre rettangolari schermate da inferriate, con cornici riccamente scolpite. I tre piani superiori hanno le finestre dotate di persiane in legno e cornici con differenti apparati decorativi; al secondo piano le grandi aperture hanno anche una ringhiera metallica. Le estremità laterali si concludono con due pilastri, di ordine gigante.

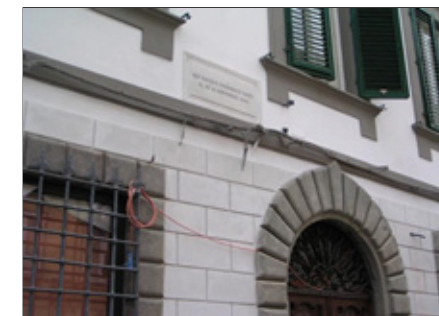
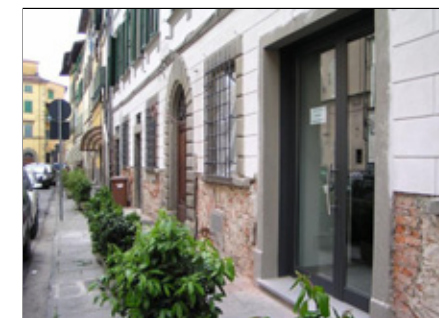
DOCUMENTAZIONE FOTOGRAFICA

ELEMENTI ARCHITETTONICI	LOGGIA	
	PORTICO A TERRA	
	PORTALI	Conci lapidei in buone condizioni
	BALCONI	
	CORNICI	Integre
	GRONDE	Buone condizioni
	SELCIATI	
ELEMENTI DECORATIVI	MATERIALI LAPIDEI	Conci delle cornici di finestre in buono stato
	ALTRO	Intonaco e tinteggiatura in buone condizioni
	STEMMI	
	DECORAZIONI	
	SERRAMENTI	
	VETRATE	
	PANNELLI DECORATIVI	
PARTIC. E ARREDO URBANO	TARGHE	Marmorea, ben leggibile
	EPIGRAFI	
	ALTRO	
	PORTONI	In legno, con inferriata alla lunetta sopraporta
	FINESTRE	Con infissi in legno e persiane in legno verniciato
	INFERRIATE	Presenti alle finestre del piano terreno
	FONTANE	
VASCHE		
GIARDINO		
PIANTE		
RECINZIONI		
ALTRO

La facciata di questo palazzo, nel quale nacque Francesco Forti, è stata recentemente oggetto di alcuni interventi di ristrutturazione e pertanto si trova complessivamente in buone condizioni. L'edificio ospita vari appartamenti privati ed al piano terra presenta un portone di accesso principale, in posizione non perfettamente centrale, affiancato da una serie di finestre rettangolari e da alcune aperture vetrate con infissi metallici che servono uno studio professionale. I piani superiori sono scanditi dai marcapiani e sono caratterizzate da due serie sovrapposte di finestre rettangolari con persiane e da una fila di finestre rettangolari di dimensioni minori, dotate di una sottile ringhiera.
