COMUNE DI
PESCIA

PIANO STRUTTURALE

SCHEDE DI VALUTAZIONE STORICO – ARCHITETTONICHE

COMUNE DI PESCIA SCHEDA DI VALUTAZIONE STORICO-ARCHITETTONICA

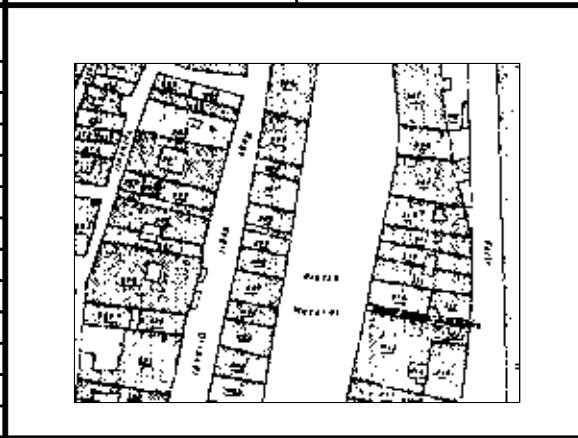
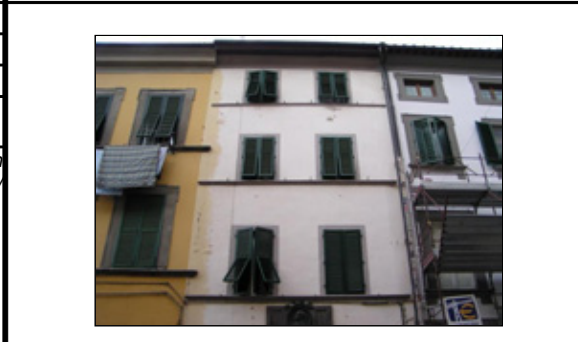
ELEMENTI ARCHITETTONICI	LOGGIA	
	PORTICO A TERRA	
	PORTALI	Fenomeni di esfoliazione e alterazione cromatica
	BALCONI	
	CORNICI	
	GRONDE	Discrete condizioni
	SELCIATI	
	MATERIALI LAPIDEI	Marcadavanzali integri
ALTRO	Casi di distacchi e fessurazioni di intonaco

Il piccolo palazzo è citato soprattutto per la presenza della lapide dedicata a Felice Cavallotti che più volte venne ospitato dalla famiglia Orlandi-Cardini. Il medaglione in bronzo è opera dello scultore Adolfo Farnesi mentre l'epigrafe venne dettata dallo scrittore e deputato repubblicano Ettore Socci. Il palazzo presenta al piano terra il portone principale e un altro accesso con saracinesca, mentre ad ognuno dei tre piani superiori troviamo due finestre con persiane in legno.

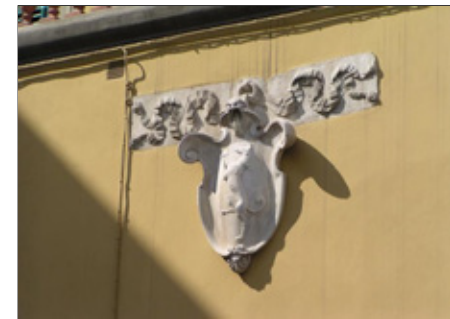
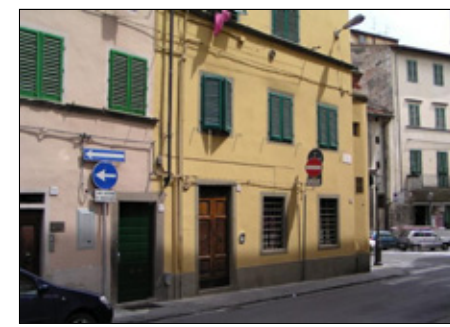
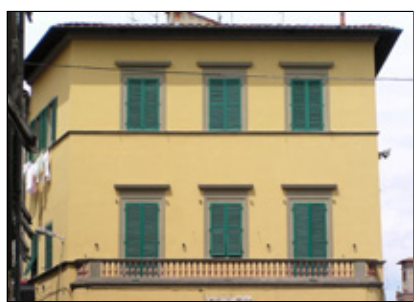
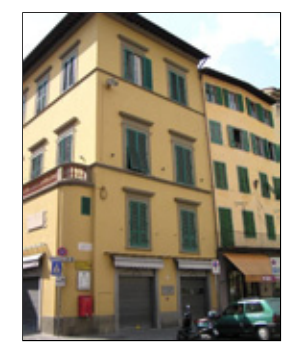
SCHEDA N: 56

ELEMENTI ARCHITETTONICI	LOGGIA	
	PORTICO A TERRA	
	PORTALI	
	BALCONI	Balaustra e colonnine in buone condizioni
	CORNICI	Integre
	GRONDE	Buone condizioni
	SELCIATI	
ELEMENTI DECORATIVI	MATERIALI LAPIDEI	
	ALTRO	Intonaco e tinteggiatura in buone condizioni
	STEMMI	Marmoreo, in buone condizioni
	DECORAZIONI	
	SERRAMENTI	
	VETRATE	
	PANNELLI DECORATIVI	
PARTIC. E ARREDO URBANO	TARGHE	Marmoree: delle due, una sola è leggibile
	EPIGRAFI	
	ALTRO	
	PORTONI	Laterale, in legno. Buone condizioni
	FINESTRE	Con persiane in legno verniciate, buone condizioni
	INFERRIATE	
	FONTANE	
	VASCHE	
	GIARDINO	
	PIANTE	
RECINZIONI		
ALTRO

Il palazzo venne costruito intorno al 1530 da Baccio d'Agnolo e venne ridotto alle attuali dimensioni per motivi di viabilità negli anni a cavallo tra il XIX e il XX secolo. Il prospetto su Borgo della Vittoria, ovvero il fronte mutilo, presenta un avancorpo destinato, al primo piano, a terrazza. Il piano terra, invece, è caratterizzato dalle vetrine di un esercizio commerciale al di sopra delle quali troviamo due lapidi che ricordano l'ospitalità offerta all'Imperatore Carlo V e a Papa Paolo III. Le finestre sono tutte rettangolari con persiane verniciate di verde e con il piano dei davanzali sottolineato da una cornice continua.

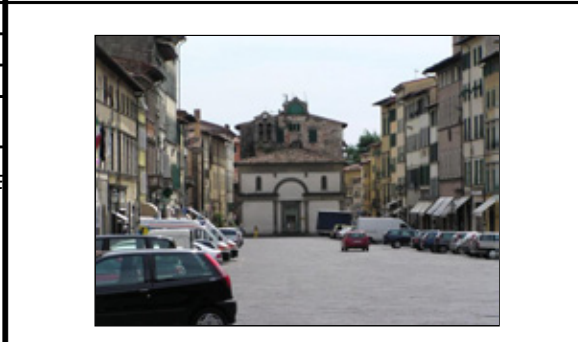
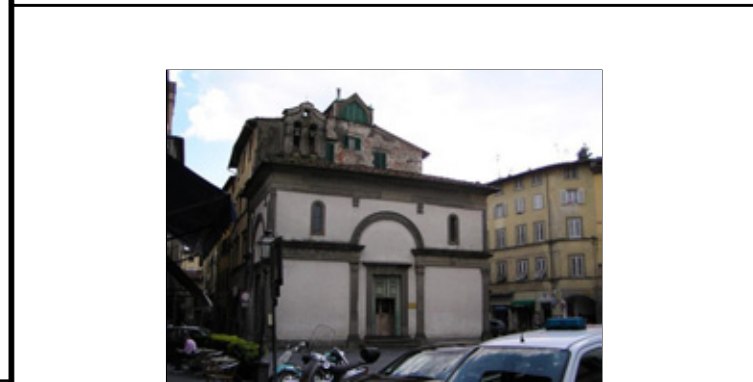
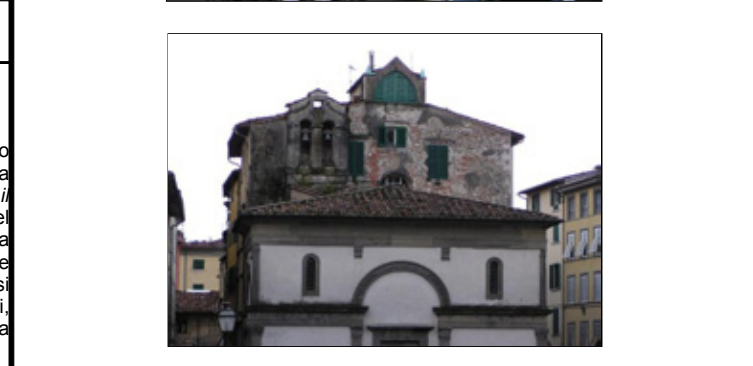
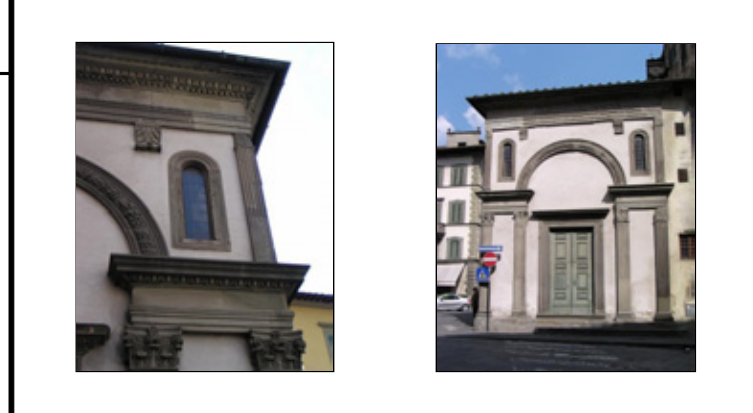
ELEMENTI ARCHITETTONICI	LOGGIA	
	PORTICO A TERRA	
	PORTALI	Lapideo, architravato.
	BALCONI	
	CORNICI	Sostanzialmente integre, alcune integrazioni
	GRONDE	In discrete condizioni
	SELCIATI	
	MATERIALI LAPIDEI	Alcuni casi di esfoliazione e erosione
	ALTRO	Patina biologica, macchie e fessurazione di intonaco

Il campanile a vela presenta evidenti tracce di patina biologica.
L'iscrizione sul fregio riporta le seguenti parole: "PISCIA DUM CELEBRAT VITAE DE MORTE TRIUMPHUM OSTENDIT RUTILANS SURGERE NOCTE DIEM".

Questo edificio venne costruito intorno alla metà del Quattrocento per volere della famiglia Galeotti ed il disegno della sua architettura è stato attribuito a Andrea Cavalcanti detto "il Buggiano". L'interno fu oggetto di un completo rifacimento nel 1605, in occasione della traslazione dell'affresco della Madonna del Ponte. All'esterno si presenta con forme di ispirazione rinascimentale ed è caratterizzato da un accesso principale che si affaccia su Piazza Mazzini e da due portoni sui prospetti laterali, tutti preceduti da alcuni gradini in pietra. Il campaniletto a vela venne realizzato nel 1605.

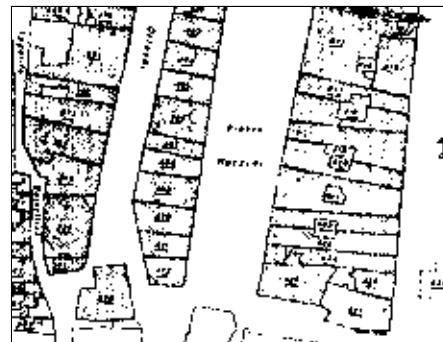
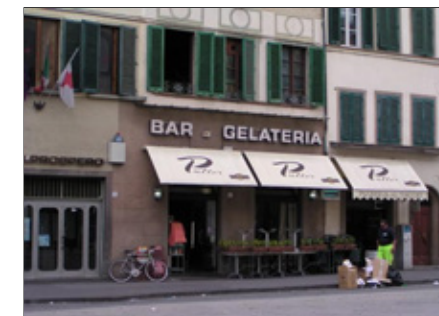
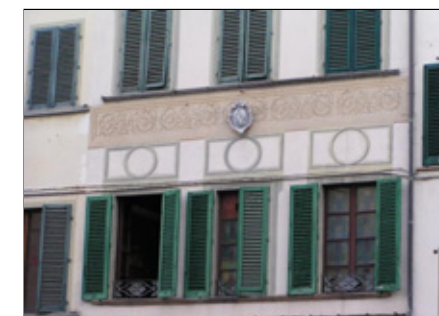
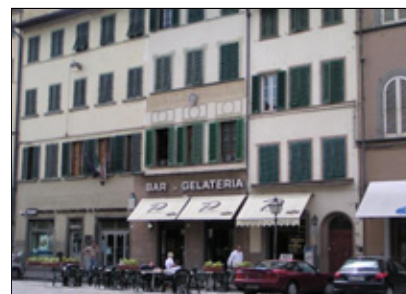
SCHEDA N: 58

ELEMENTI ARCHITETTONICI	LOGGIA	
	PORTICO A TERRA	
	PORTALI	
	BALCONI	
	CORNICI	Marcapiani e marcadavanzali integri
	GRONDE	Buone condizioni
	SELCIATI	
MATERIALI LAPIDEI		
	ALTRO	Intonaco e tinteggiatura in buone condizioni
ELEMENTI DECORATIVI	STEMMI	Marmoreo, con leone rampante. In buone condizioni
	DECORAZIONI	Pittura murale policroma in buono stato
	SERRAMENTI	
	VETRATE	Finestre con vetrate policrome al primo piano
	PANNELLI DECORATIVI	
	TARGHE	
	EPIGRAFI	
ALTRO		
PARTIC. E ARREDO URBANO	PORTONI	
	FINESTRE	Persiane in legno, verniciatura in condizioni mediocri
	INFERRIATE	
	FONTANE	
	VASCHE	
	GIARDINO	
	PIANTE	
RECINZIONI		
ALTRO

Questo palazzo appartenne al pittore Benedetto Pagni, il quale si occupò anche della parte affrescata della facciata. Al piano terra troviamo gli accessi di un esercizio commerciale, mentre i tre piani superiori sono scanditi da finestre rettangolari con persiane in legno verniciate di verde. Fra il primo e il secondo piano, oltre allo stemma marmoreo, possiamo vedere delle pitture murali che raffigurano motivi geometrici e vegetali.

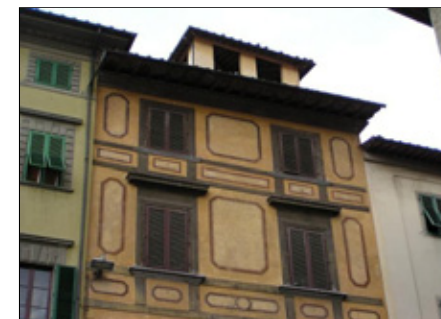
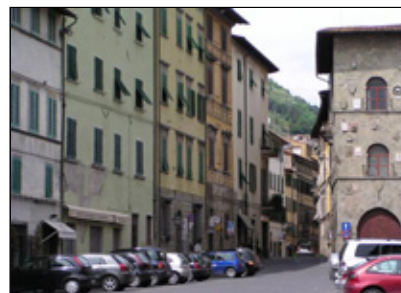
SCHEDA N: 59

ELEMENTI ARCHITETTONICI	LOGGIA	
	PORTICO A TERRA	
	PORTALI	
	BALCONI	
	CORNICI	Casi di esfoliazione e erosione
	GRONDE	Con decorazioni a motivi geometrici, discreto stato
	SELCIATI	
ELEMENTI DECORATIVI	MATERIALI LAPIDEI	
	ALTRO	Intonaco e tinteggiatura con evidenti casi di degrado
	STEMMI	Marmoreo, con depositi superficiali
	DECORAZIONI	Pitture murali con casi di alterazione cromatica
PARTIC. E ARREDO URBANO	SERRAMENTI	
	VETRATE	
	PANNELLI DECORATIVI	
	TARGHE	
	EPIGRAFI	
	ALTRO	
	PORTONI	
	FINESTRE	
	INFERRIATE	
	FONTANE	
VASCHE		
GIARDINO		
PIANTE		
RECINZIONI		
ALTRO

L'edificio si distingue nel contesto della piazza grazie alla sua facciata decorata con pitture murali policrome raffiguranti motivi geometrici. Il piano terra ospita un esercizio commerciale, mentre i piani superiori sono destinati ad abitazioni private. Le finestre del primo e del secondo piano sono rettangolari e presentano una cornice con trabeazione; le finestre dell'ultimo piano, invece, sono di dimensioni minori e presentano solo una cornice dipinta.

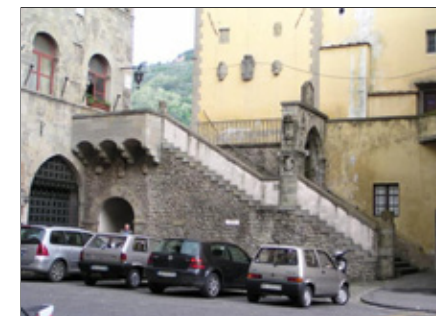
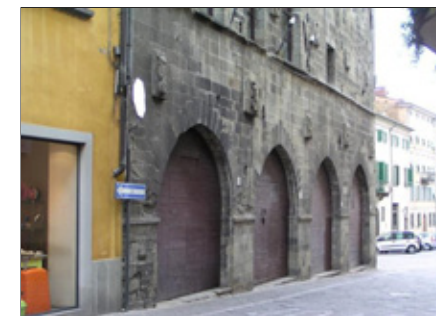
SCHEDA N: 60

ELEMENTI ARCHITETTONICI	LOGGIA	
	PORTICO A TERRA	
	PORTALI	Conci lapidei, buone condizioni
	BALCONI	
	CORNICI	Discrete condizioni
	GRONDE	Discrete condizioni
	SELCIATI	
	MATERIALI LAPIDEI	Casi di esfoliazione ed erosione
	ALTRO	Intonaco della scalinata con depositi e macchie
ELEMENTI DECORATIVI	STEMMI	Numerosi, alcuni mutilati o non leggibili
	DECORAZIONI	
	SERRAMENTI	
	VETRATE	
	PANNELLI DECORATIVI	
	TARGHE	Marmoree e lapidee (sul prospetto est)
	EPIGRAFI	
	ALTRO	
PARTIC. E ARREDO URBANO	PORTONI	In legno, con depositi superficiali
	FINESTRE	Infissi in legno, buone condizioni
	INFERRIATE	Cancello del Sacratio in buone condizioni
	FONTANE	
	VASCHE	
	GIARDINO	
	PIANTE	
	RECINZIONI	
ALTRO	Sono presenti elementi di illuminazione

L'antico palazzo del Vicario sorge in posizione tale da chiudere la parte settentrionale della piazza. L'edificio originario, di incerta datazione, è stato oggetto di un pesante rifacimento *in stile* condotto fra il 1888 e il 1930. Sul fronte sono presenti numerosi stemmi dei diversi vicari fiorentini che si sono succeduti fra il XV e il XVI secolo e un busto lapideo raffigurante la Vergine col Bambino. Al piano terra troviamo il Sacratio dei Caduti che custodisce al suo interno una *Vittoria alata* in bronzo, opera di Libero Andreotti. Sulla destra troviamo una scala in stile neomedievale che conduce alla terrazza su cui si affaccia quello che, attualmente, è l'ingresso principale del palazzo.

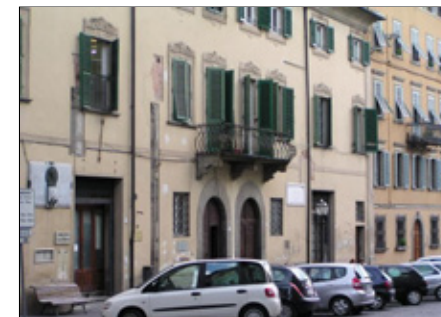
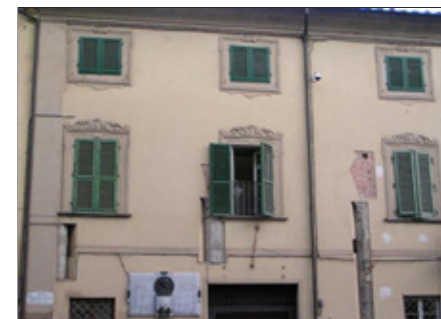
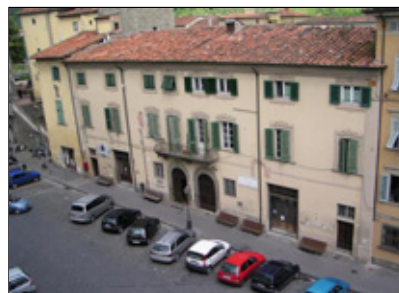
ELEMENTI ARCHITETTONICI	LOGGIA	Visibili i resti in pietra
	PORTICO A TERRA	
	PORTALI	
	BALCONI	In buono stato, con ringhiera in ferro
	CORNICI	In buono stato, integre
	GRONDE	Buone condizioni
	SELCIATI	
ELEMENTI DECORATIVI	MATERIALI LAPIDEI	
	ALTRO	Intonaco:casi di distacco e macchie alla base
	STEMMI	
	DECORAZIONI	
	SERRAMENTI	
	VETRATE	
	PANNELLI DECORATIVI	
PARTIC. E ARREDO URBANO	TARGHE	Marmoree, leggibili
	EPIGRAFI	
	ALTRO	
	PORTONI	In legno, buone condizioni
	FINESTRE	Persiane in legno,casi di degrado sulla tinteggiatura
	INFERRIATE	Presenti alle finestre del piano terreno
	FONTANE	
VASCHE		
GIARDINO		
PIANTE		
RECINZIONI		
ALTRO

I resti di quella che fu la medievale loggia del comune affiorano sotto la facciata di questo palazzo tardo seicentesco: sono infatti visibili i resti dei pilastri poligonali in pietra e degli archi in laterizio. La loggia venne chiusa definitivamente verso la fine del Seicento per poter ampliare i locali che ospitavano, allora, tutti gli Uffici Comunali. Sul retro troviamo la Torre Civica, dotata di ballatoio intorno alla cella campanaria. Si ritiene che questa torre facesse parte dell'antico circuito delle mura difensive e che solo in un secondo momento sia stata rimaneggiata e inglobata nel complesso della Cancelleria. I due accessi principali sono affiancati da due aperture schermate da un'inferriata, mentre al primo piano abbiamo finestre rettangolari con cornici decorate con volute e un balcone in posizione centrale. All'ultimo piano, infine, le finestre risultano di minori dimensioni.

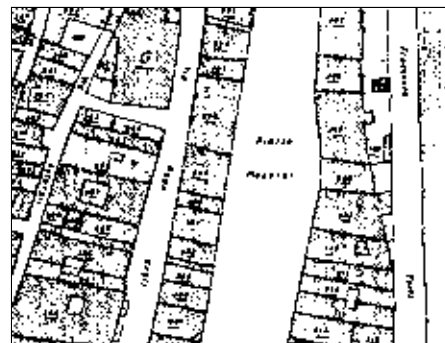
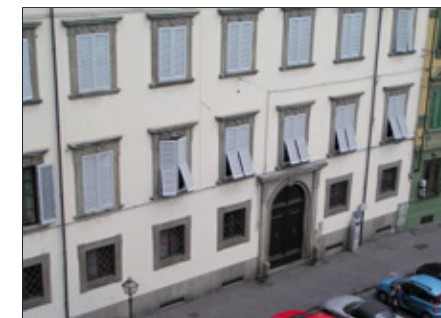
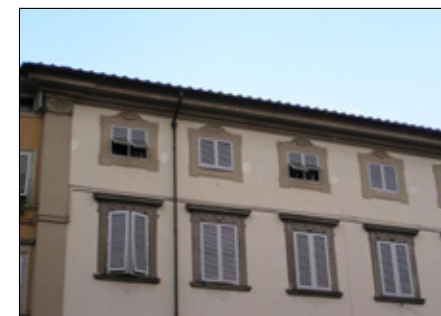
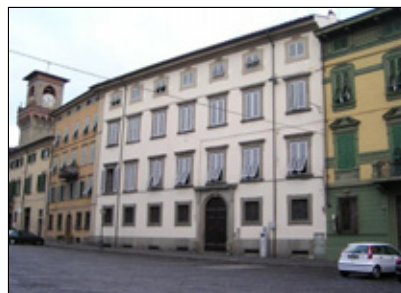
ELEMENTI ARCHITETTONICI	LOGGIA	
	PORTICO A TERRA	
	PORTALI	Fenomeni di esfoliazione e erosione sulla trabeazione
	BALCONI	
	CORNICI	Casi di erosione e esfoliazione
	GRONDE	Discrete condizioni
	SELCIATI	
ELEMENTI DECORATIVI	MATERIALI LAPIDEI	
	ALTRO	Intonaco e tinteggiatura in discrete condizioni
	STEMMI	
	DECORAZIONI	
	SERRAMENTI	
	VETRATE	
	PANNELLI DECORATIVI	
PARTIC. E ARREDO URBANO	TARGHE	
	EPIGRAFI	
	ALTRO	
	PORTONI	In legno, buone condizioni
	FINESTRE	Persiane in legno verniciate, buone condizioni
	INFERRIATE	Alle finestre del piano terra e del seminterrato
	FONTANE	
VASCHE		
GIARDINO		
PIANTE		
RECINZIONI		
ALTRO

Questo palazzo, che sorge nel punto in cui la piazza subisce un lieve restringimento, fu la residenza privata della famiglia Serponti fino ai primi anni del Settecento, quando divenne proprietà degli Scoti. Esso si affaccia sulla piazza con un prospetto regolare caratterizzato da grandi aperture con cornici in pietra serena. Al piano terreno, in posizione decentrata, abbiamo il portone di ingresso che risulta affiancato da una serie di aperture pressochè quadrate e dotate di inferriate. Ai piani superiori troviamo invece finestre con persiane in legno verniciate di bianco, mentre all'ultimo piano abbiamo delle aperture più piccole con cornici prive di trabeazione.

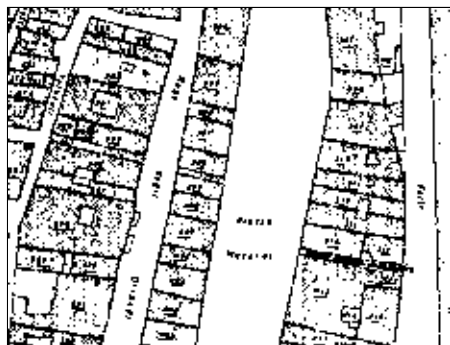
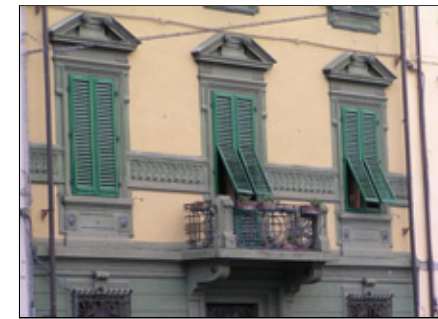
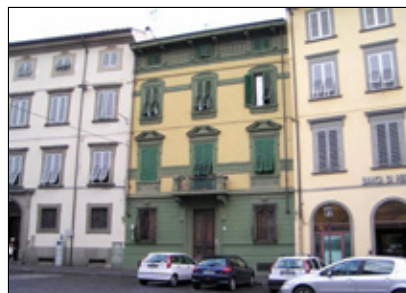
SCHEDA N: 63

ELEMENTI ARCHITETTONICI	LOGGIA	
	PORTICO A TERRA	
	PORTALI	Discrete condizioni
	BALCONI	Con ringhiera in ferro, buono stato
	CORNICI	Integre, qualche fenomeno di erosione
	GRONDE	Discrete condizioni
	SELCIATI	
	MATERIALI LAPIDEI	
	ALTRO	Intonaco e tinteggiatura in buone condizioni

ELEMENTI DECORATIVI	STEMMI	
	DECORAZIONI	Pitture murali: casi di alterazione cromatica
	SERRAMENTI	
	VETRATE	
	PANNELLI DECORATIVI	
	TARGHE	
	EPIGRAFI	
ALTRO

PARTIC. E ARREDO URBANO	PORTONI	In legno, verniciatura con tracce di degrado
	FINESTRE	Con persiane in legno verniciate, buone condizioni
	INFERRIATE	Presenti alle finestre del piano terra
	FONTANE	
	VASCHE	
	GIARDINO	
	PIANTE	
	RECINZIONI	
ALTRO

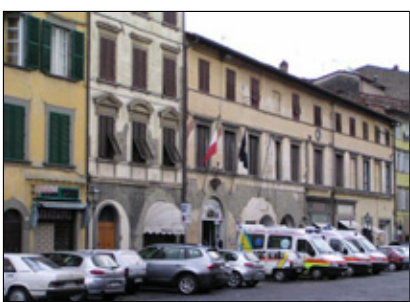
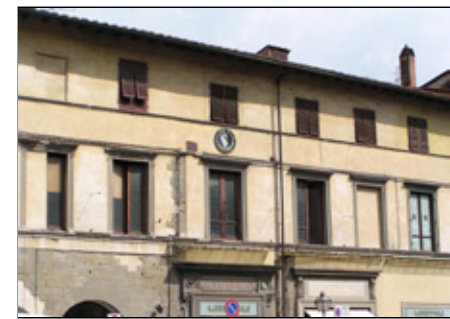
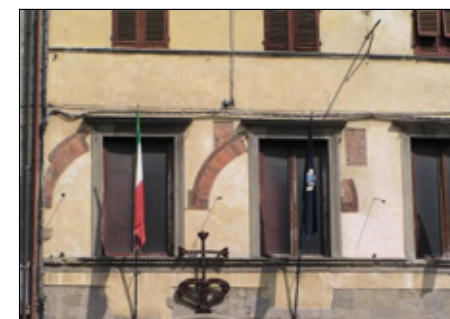
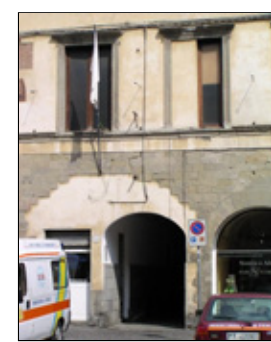
SCHEDA N: 64

ELEMENTI ARCHITETTONICI	LOGGIA	
	PORTICO A TERRA	
	PORTALI	
	BALCONI	
	CORNICI	Casi di erosione e mancanze su cornici delle finestre
	GRONDE	In discrete condizioni
	SELCIATI	
	MATERIALI LAPIDEI	Non presentano particolari tracce di degrado
ALTRO	Intonaco e tinteggiatura in discrete condizioni

PARTIC. E ARREDO URBANO	PORTONI	
	FINESTRE	Infissi in legno: tinteggiatura con tracce di degrado
	INFERRIATE	
	FONTANE	
	VASCHE	
	GIARDINO	
	PIANTE	
	RECINZIONI	
ALTRO

L'antico Spedale venne realizzato dai frati di Altopascio intorno alla seconda metà del 1300. Si trattava di un edificio con un fronte piuttosto lungo dove i Maestri dell'Ordine venivano ad abitare nei periodi in cui l'aria della pianura diventava malsana a causa della vicinanza con il padule. Vi era annessa, probabilmente nei locali dell'attuale rimessa della Misericordia, la chiesetta dedicata a *San Biagio*. L'attuale facciata ha finestre in pietra trabeate e in alcuni punti lascia intravedere l'antica struttura. Al suo interno si trova il Chiasso della Contea.

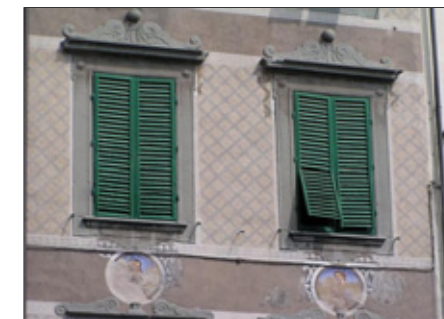
SCHEDA N: 65

ELEMENTI ARCHITETTONICI	LOGGIA	
	PORTICO A TERRA	
	PORTALI	Depositi superficiali, macchie e esfoliazione
	BALCONI	
	CORNICI	Integre
	GRONDE	In discrete condizioni
	SELCIATI	
	MATERIALI LAPIDEI	Casi di esfoliazione e erosione
ALTRO	Intonaco in buono stato	
ELEMENTI DECORATIVI	STEMMI	
	DECORAZIONI	Pitture murali: alcune lacune e integrazioni
	SERRAMENTI	
	VETRATE	
	PANNELLI DECORATIVI	
	TARGHE	
	EPIGRAFI	
	ALTRO	
PARTIC. E ARREDO URBANO	PORTONI	In legno, con evidenti segni di degrado
	FINESTRE	Persiane in legno verniciato, in discrete condizioni
	INFERRIATE	Presente sulla lunetta sopraporta
	FONTANE	
	VASCHE	
	GIARDINO	
	PIANTE	
	RECINZIONI	
ALTRO

Il palazzo è caratterizzato da un portale lapideo che presenta un ricco apparato decorativo ed è preceduto da tre gradini in pietra. I quattro piani superiori presentano delle finestre con persiane in legno, di dimensioni differenti e con varie tipologie di cornici. Il particolare rilevante di questo edificio sono le pitture murali policrome -oggetto di un recente intervento di pulitura- che arricchiscono il fronte con motivi geometrici, animali, vegetali e medaglioni con raffigurazioni umane.

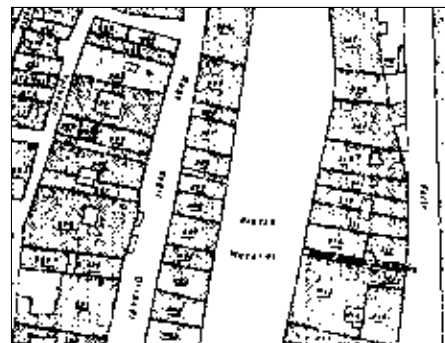
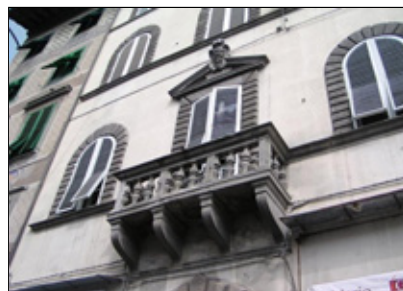
SCHEDA N: 66

ELEMENTI ARCHITETTONICI	LOGGIA	
	PORTICO A TERRA	
	PORTALI	Lapideo, in buone condizioni
	BALCONI	Casi di esfoliazione, erosione e macchie
	CORNICI	Sostanzialmente integre e in buone condizioni
	GRONDE	In buono stato
	SELCIATI	
ELEMENTI DECORATIVI	MATERIALI LAPIDEI	
	ALTRO	Intonaco e tinteggiatura in discrete condizioni
	STEMMI	Integro, tracce di depositi superficiali
	DECORAZIONI	
	SERRAMENTI	
	VETRATE	
	PANNELLI DECORATIVI	
PARTIC. E ARREDO URBANO	TARGHE	
	EPIGRAFI	Su timpano e architrave della porta finestra, leggibili
	ALTRO	
	PORTONI	In legno, buone condizioni
	FINESTRE	Persiane in legno verniciate di bianco: in buono stato
	INFERRIATE	
	FONTANE	
VASCHE		
GIARDINO		
PIANTE		
RECINZIONI		
ALTRO	Presenza di elemento di illuminazione

Questo palazzo venne fatto costruire presumibilmente intorno alla seconda metà del Cinquecento dall'archiatra Pompeo della Barba, su disegno -almeno secondo la tradizione- di Raffaello Sanzio. Al di sopra della porta-finestra del balcone del primo piano, che presenta stipiti in pietra con timpano sovrastante, abbiamo lo stemma lapideo della famiglia sul quale è raffigurato Giano bifronte. I piani superiori sono evidenziati e scanditi dalla linea continua dei davanzali delle finestre ad arco, che invece sono dotate di cornici in pietra e di persiane in legno.

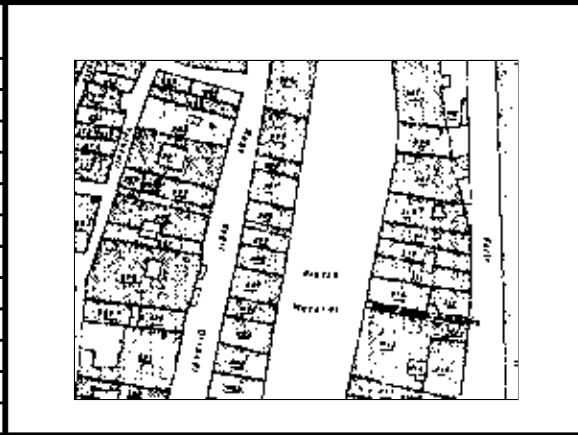
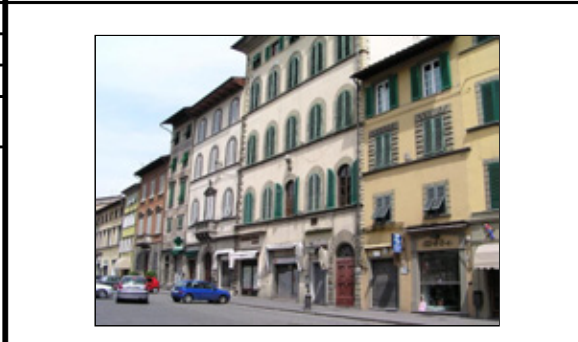
PARTIC. E ARREDO URBANO	PORTONI	In legno verniciato, in discrete condizioni
	FINESTRE	Verniciatura persiane con evidenti segni di degrado
	INFERRIATE	Presente sulla lunetta sopraporta
	FONTANE	
	VASCHE	
	GIARDINO	
	PIANTE	
	RECINZIONI	
ALTRO

Il portone di accesso di questo palazzo si trova in posizione decentrata rispetto al prospetto principale ed è affiancato da ulteriori accessi che servono alcuni fondi commerciali. I piani superiori sono sottolineati dalla linea continua dei marcadavanzali e sono caratterizzati dalla presenza di tre serie di finestre ad arco con cornici in pietra e, all'ultimo livello, da una serie di aperture rettangolari di dimensioni minori. Alle estremità laterali del fronte, gli spigoli sono marcati da una serie di bugnati che salgono fino alla linea della gronda.

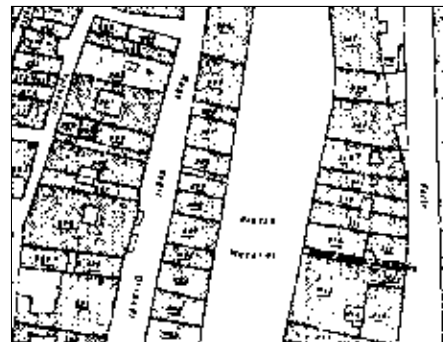
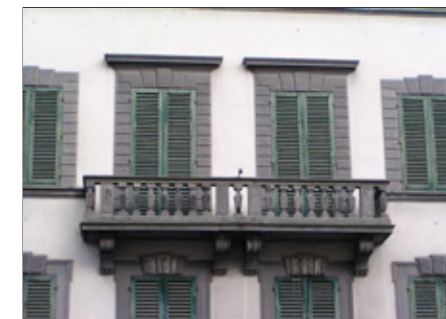
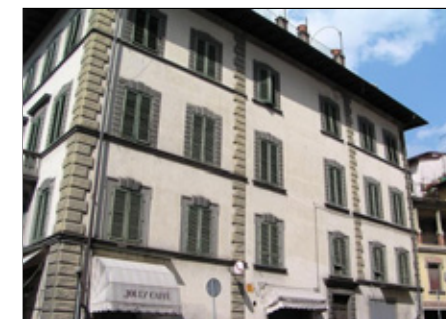
SCHEDA N: 68

ELEMENTI ARCHITETTONICI	LOGGIA	
	PORTICO A TERRA	
	PORTALI	
	BALCONI	Parapetto lapideo con alcuni fenomeni di erosione
	CORNICI	Alcune mancanze e macchie
	GRONDE	In discrete condizioni
	SELCIATI	
ELEMENTI DECORATIVI	MATERIALI LAPIDEI	Erosione e tracce di depositi superficiali
	ALTRO	Intonaco e tinteggiatura in discrete condizioni
	STEMMI	
	DECORAZIONI	
	SERRAMENTI	
	VETRATE	
	PANNELLI DECORATIVI	
PARTIC. E ARREDO URBANO	TARGHE	
	EPIGRAFI	
	ALTRO	
	PORTONI	
	FINESTRE	Persiane in legno, verniciatura con segni di degrado
	INFERRIATE	
	FONTANE	
VASCHE		
GIARDINO		
PIANTE		
RECINZIONI		
ALTRO

Il grande palazzo si trova sull'angolo fra la Piazza Mazzini e via Turini. Al piano terreno abbiamo alcuni accessi che servono degli esercizi commerciali, mentre ai tre piani superiori troviamo delle finestre rettangolari con persiane in legno, arricchite da cornici realizzate con conci lapidei. Al secondo piano, al centro della facciata, abbiamo un ampio balcone con balaustra e colonnine in pietra, accessibile da due porte finestre trabeate. Le estremità del fronte sono evidenziate da bugnati angolari che salgono fino alla linea di gronda.

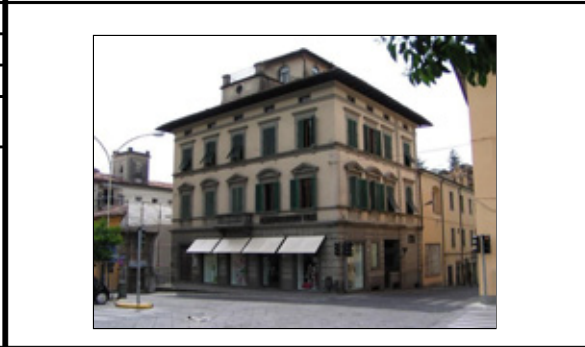
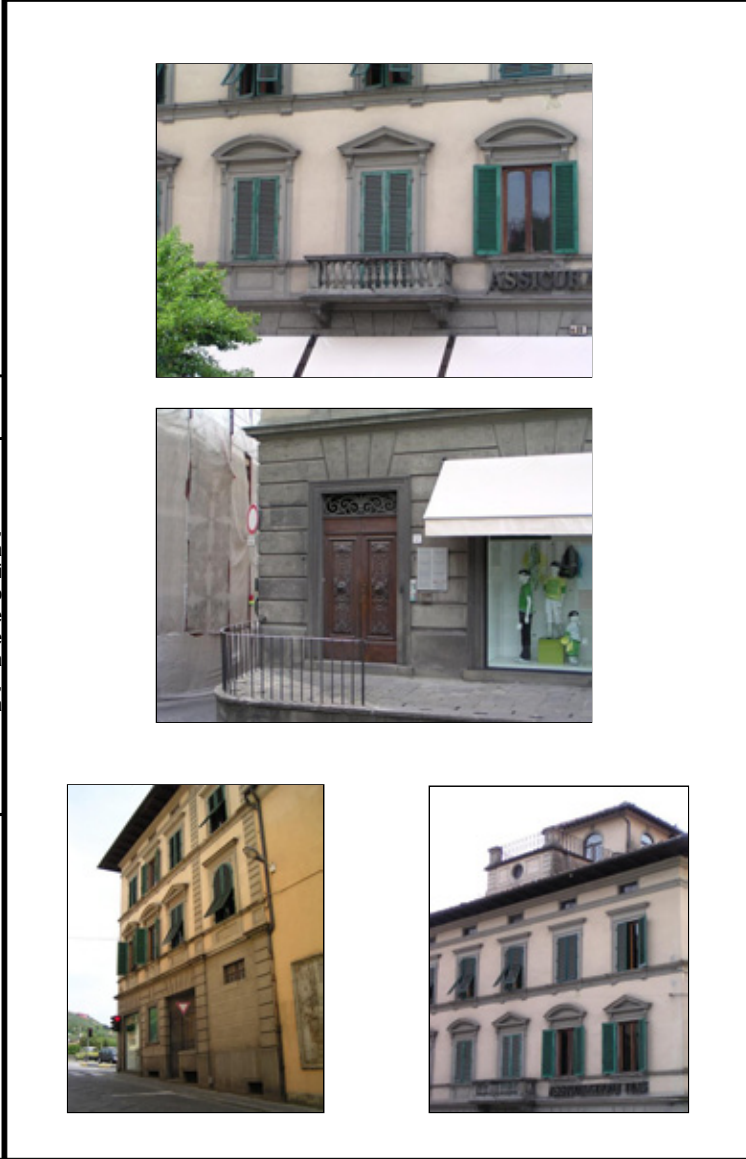
SCHEDA N: 69

ELEMENTI ARCHITETTONICI	LOGGIA	
	PORTICO A TERRA	
	PORTALI	
	BALCONI	Casi di erosione, esfoliazione e depositi superficiali
	CORNICI	Timpani e trabeazione: casi di erosione e esfoliazione
	GRONDE	In discrete condizioni
MATERIALI LAPIDEI	SELCIATI	
	MATERIALI LAPIDEI	
	ALTRO	Intonaco: casi di distacco e alterazione cromatica
ELEMENTI DECORATIVI	STEMMI	
	DECORAZIONI	
	SERRAMENTI	
	VETRATE	
	PANNELLI DECORATIVI	
	TARGHE	
	EPIGRAFI	
PARTIC. E ARREDO URBANO	PORTONI	In legno, buone condizioni
	FINESTRE	Persiane in legno: tracce di degrado su verniciatura
	INFERRIATE	E' presente un cancello sul fronte nord
	FONTANE	
	VASCHE	
	GIARDINO	
	PIANTE	
RECINZIONI		
ALTRO

Il palazzo, che al piano terra ospita un esercizio commerciale, presenta sulla sommità una sorta di torretta con terrazza. La fascia basamentale dell'edificio è caratterizzata da una serie di ricorsi orizzontali in finto bugnato e dall'accesso principale posto in posizione decentrata. Il primo piano presenta invece una serie di finestre rettangolari con cornice e timpanatura lapidea, nonché un balcone sostenuto da due mensole e dotato di balaustra anch'essa in pietra. Le finestre del secondo piano, invece, presentano un elemento di trabeazione e sono sovrastate da ulteriori piccole aperture di forma rettangolare.

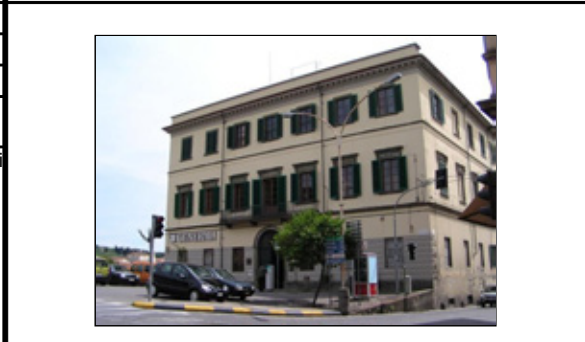
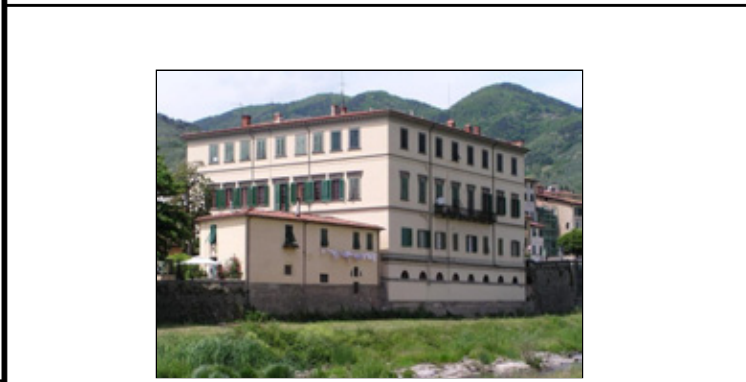
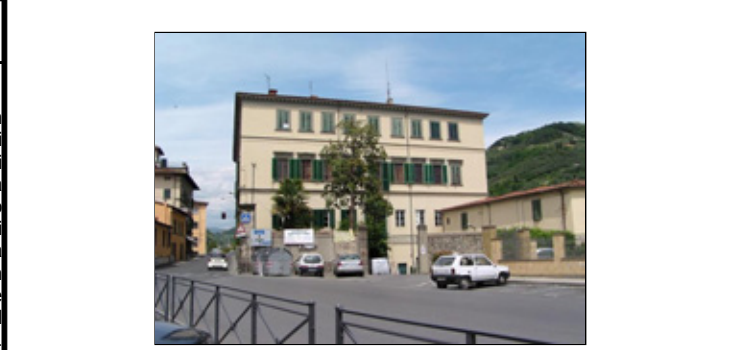
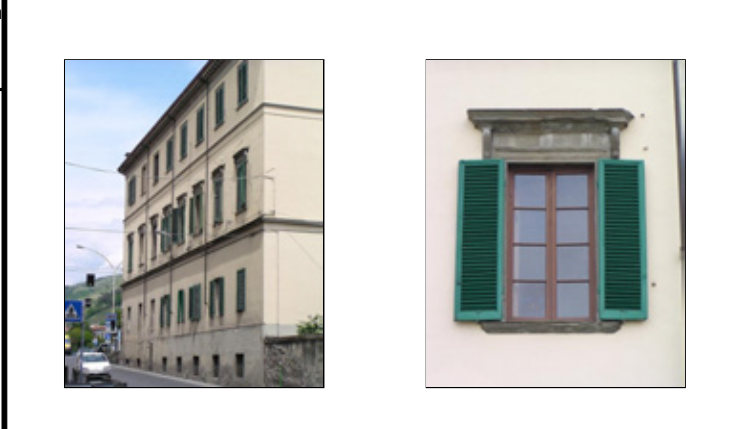
Il palazzo, che al suo interno è caratterizzato dalla presenza di un cortile neoclassico di forma ovale, sorse nel luogo in cui originariamente c'era l'orto delle monache del vicino convento di Santa Maria Nuova. Il grande edificio presenta una volumetria compatta ed ha il prospetto principale strutturato con impianto simmetrico. Il piano terra ha una serie di aperture rettangolari dotate di inferriate ed un grande portone in posizione centrale a cui corrisponde, al piano superiore, un balcone con ringhiera in ferro. Sempre al primo piano possiamo inoltre vedere delle finestre rettangolari con cornice e trabeazione lapidea, mentre al secondo piano troviamo delle finestre semplicemente incorniciate. I vari piani sono scanditi dalla linea continua dei marcapiani in pietra.

Il portone di ingresso ha un'inferriata sulla lunetta sopraporta: fra i motivi geometrici si leggono le iniziali "BM".

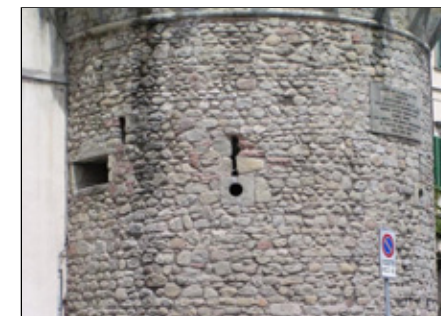
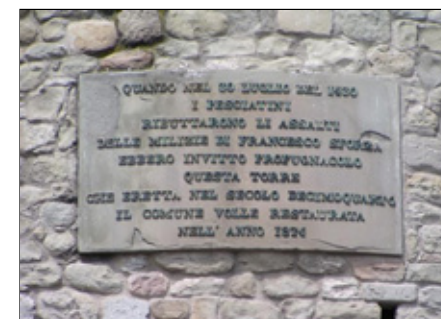
SCHEDA N: 72

ELEMENTI ARCHITETTONICI	LOGGIA	
	PORTICO A TERRA	
	PORTALI	
	BALCONI	
	CORNICI	
	GRONDE	
	SELCIATI	
	MATERIALI LAPIDEI	Alcune macchie causate dalla caduta dell'acqua
	ALTRO	Merlatura in laterizio: presenza di vegetazione

Il massiccio torrione a pianta circolare (una forma diffusasi dal XIV secolo, perchè meglio rispondente alle esigenze di difesa), restaurato nell'Ottocento e ancora oggi parzialmente inglobato nell'edificio adiacente, è una delle testimonianze dell'antico circuito delle mura di Pescia. La torre ha una struttura in pietra e presenta uno spalto in aggetto, con merlatura *ghibellina*, realizzato con materiale laterizio. Sul massiccio corpo sono inoltre ancora visibili alcune strette feritoie.

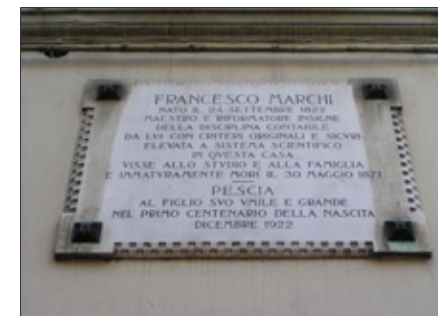
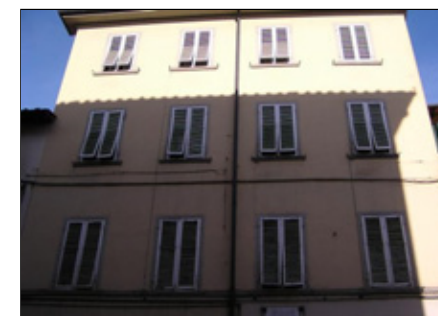
SCHEDA N: 74

ELEMENTI DECORATIVI	STEMMI	
	DECORAZIONI	
	SERRAMENTI	
	VETRATE	
	PANNELLI DECORATIVI	
	TARGHE	Marmoreo con inserti in bronzo: tracce di macchie
	EPIGRAFI	
ALTRO

In questo palazzo nacquero, all'inizio del XIX secolo, il computista Francesco Marchi e suo fratello Alberto che fu canonico Arcidiacono della Cattedrale e che viene ricordato ancora oggi per essere stato il fondatore del primo asilo infantile di Pescia. Il palazzo presenta al piano terra due fondi commerciali i cui ingressi sono separati dal portone di accesso degli appartamenti privati. I tre piani superiori sono caratterizzati da finestre rettangolari con persiane in legno e davanzali in pietra.

PARTIC. E ARREDO URBANO	PORTONI	In legno, verniciatura in buono stato
	FINESTRE	Verniciatura delle persiane in mediocre stato
	INFERRIATE	Presente alla lunetta sopraporta
	FONTANE	
	VASCHE	
	GIARDINO	
	PIANTE	
	RECINZIONI	
ALTRO

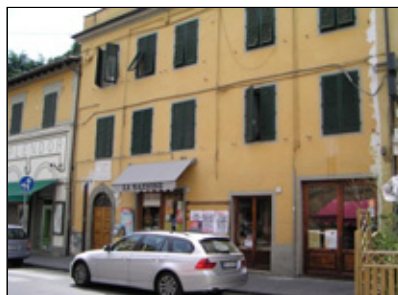
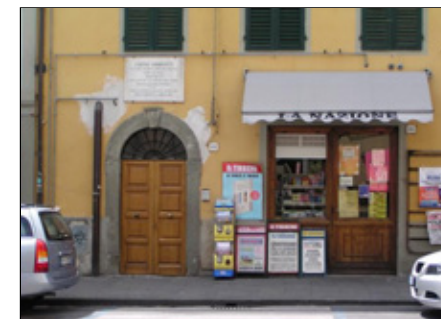
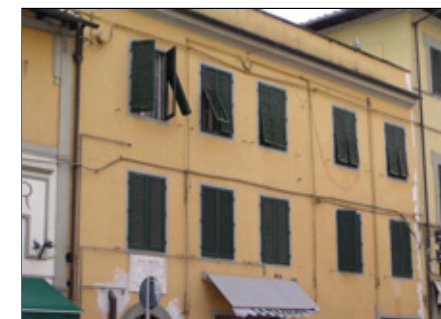
SCHEDA N: 75

ELEMENTI ARCHITETTONICI	LOGGIA	
	PORTICO A TERRA	
	PORTALI	Esfoliazione, erosione
	BALCONI	
	CORNICI	
	GRONDE	In discrete condizioni
	SELCIATI	
	MATERIALI LAPIDEI	
	ALTRO	Intonaco: casi di fessurazione e tracce di ripresa

PARTIC. E ARREDO URBANO	PORTONI	In legno, buone condizioni
	FINESTRE	Verniciatura di persiane: alcune tracce di degrado
	INFERRIATE	Presente alla lunetta sopraporta
	FONTANE	
	VASCHE	
	GIARDINO	
	PIANTE	
RECINZIONI		
ALTRO

In questo edificio, nel 1875, nacque Libero Andreotti: l'evento viene ricordato da una targa marmorea posta al di sopra del portale. Il prospetto risulta piuttosto semplice: al piano terra, spostato sulla sinistra, troviamo il portone di ingresso affiancato da tre accessi che servono i fondi commerciali, mentre ai due piani superiori troviamo una serie di finestre con persiane in legno e con cornice dipinta. Sulla sommità si intravede il parapetto di una terrazza, realizzato in muratura e intonacato.

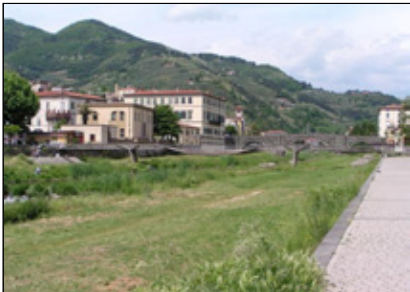
CODICE DELL'EDIFICIO P 3		DENOMINAZIONE Passerella Sforzini	VIA / PIAZZA / N°CIVICO Via Giovanni XXIII/Viale Garibaldi	FOGLIO DI MAPPA 87	PARTICELLA /	PROPRIETA' Pubblica	TIPOLOGIA Ponte pedonale a tre campate
DATAZIONE: 1961/1962		STATO DI CONSERVAZIONE			DOCUMENTAZIONE FOTOGRAFICA		
ELEMENTI ARCHITETTONICI	LOGGIA						
	PORTICO A TERRA						
	PORTALI						
	BALCONI						
	CORNICI						
	GRONDE						
	SELCIATI	Pavimentazione in cemento, tracce di vegetazione					
	MATERIALI LAPIDEI						
ALTRO	C.A.:casi di armatura a vista, mancanze, infiltrazioni						
ELEMENTI DECORATIVI	STEMMI		DESCRIZIONE E SINTESI QUALITATIVA				
	DECORAZIONI						
	SERRAMENTI						
	VETRATE						
	PANNELLI DECORATIVI						
	TARGHE						
	EPIGRAFI						
ALTRO							
PARTIC. E ARREDO URBANO	PORTONI		Questo passaggio sul fiume, posto nei pressi di Piazza XX Settembre, venne costruito su progetto dell'ingegner Carmelo Pucci. Si tratta di un ponte pedonale a tre campate realizzato in cemento armato, un materiale che ha permesso la realizzazione di forme plastiche modellate secondo l'andamento dei "momenti flettenti" con opportune nervature che vanno ad alleggerire la struttura stessa. Il parapetto è costituito da una ringhiera metallica e da una corda in acciaio.

FINESTRE						
	INFERRIATE						
	FONTANE						
	VASCHE						
	GIARDINO						
	PIANTE						
	RECINZIONI						
ALTRO	Ringhiera in acciaio: tracce di ruggine						
OSSERVAZIONI PARTICOLARI

Le pile presentano deturpazioni provocate da scritte effettuate con vernice

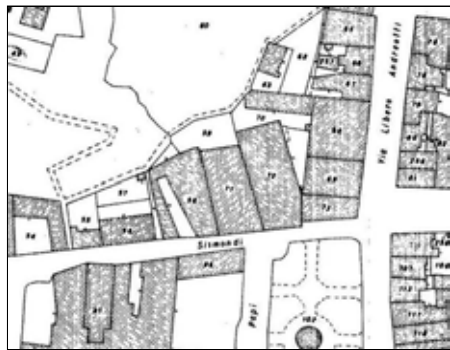
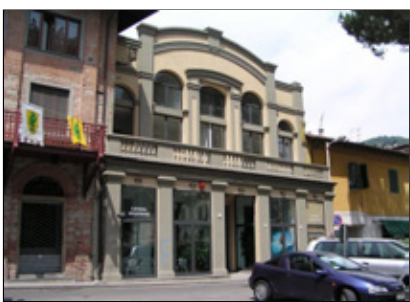
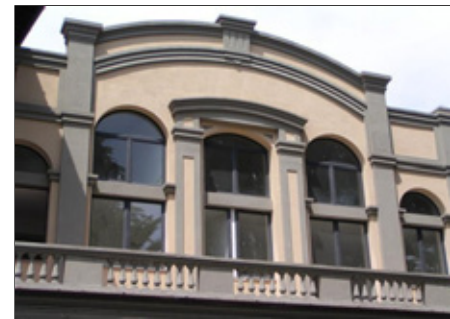
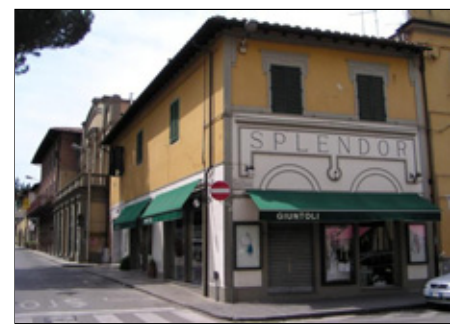
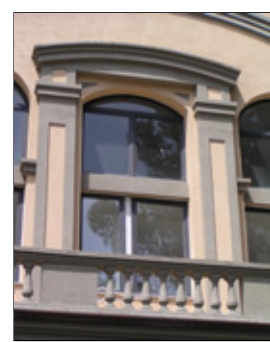
SCHEDA N: 79

PARTIC. E ARREDO URBANO	PORTONI	
	FINESTRE	Finestre e vetrine con infissi metallici
	INFERRIATE	
	FONTANE	
	VASCHE	
	GIARDINO	
	PIANTE	
	RECINZIONI	
ALTRO	Elementi di illuminazione sull'avancorpo

Il cinema teatro Splendor venne trasferito in quest'area intorno alla fine degli anni Venti del Novecento. In epoche più recenti l'ingresso principale venne spostato in via Andreotti, come si può ancora vedere dall'insegna dipinta al di sopra delle vetrine del moderno esercizio commerciale. Il cinema è stato recentemente ristrutturato e riaperto al pubblico secondo l'originario orientamento. Il prospetto si caratterizza per il grande balcone che corre lungo tutto il primo piano e che risulta accessibile grazie a delle grandi porte-finestre vetrate.

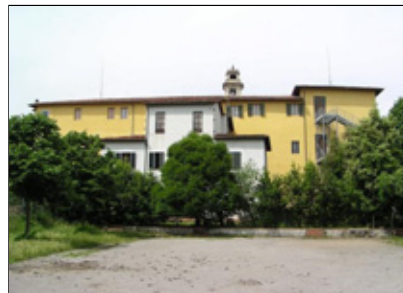
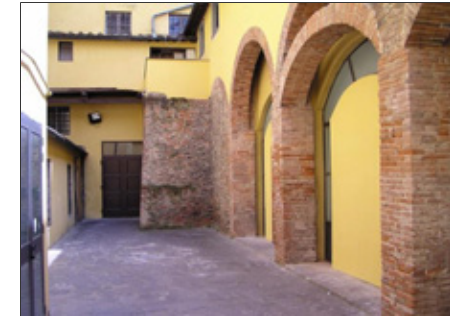
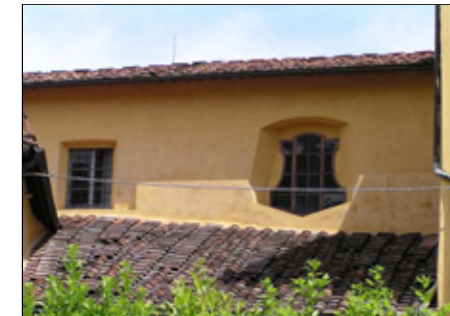
SCHEDA N: 80

La chiesa è una delle più antiche di Pescia in quanto viene ricordata fin dall'XI secolo, sebbene allora avesse tutt'altro aspetto e orientamento. L'edificio, come l'adiacente complesso del monastero benedettino, è frutto di vari rifacimenti successivi: l'attuale impianto dovrebbe risalire al Cinquecento. Il campanile venne realizzato nel 1600 grazie all'interessamento delle monache ma, forse per cause economiche, in un primo momento l'opera risultò poco più alta della chiesa. L'ulteriore innalzamento risale al 1745. La facciata della chiesa è completamente intonacata e presenta un grande portale lapideo sovrastato da una tettoia con struttura lignea. Più in alto, possiamo vedere una finestra circolare con una vetrata policroma del XVI secolo. Il complesso monastico venne soppresso nel 1784 e venne trasformato prima in collegio, poi in conservatorio ed infine in scuola pubblica.

All'interno del complesso possiamo trovare un chiostro con pozzo centrale.

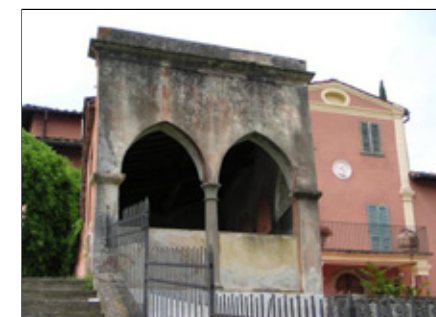
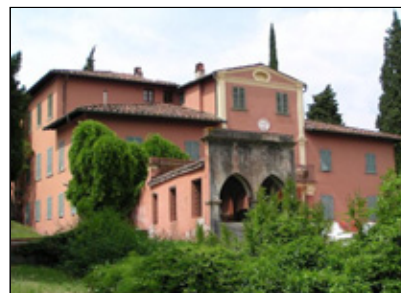
ELEMENTI ARCHITETTONICI	LOGGIA	
	PORTICO A TERRA	
	PORTALI	
	BALCONI	Con ringhiera metallica, discrete condizioni
	CORNICI	Sostanzialmente integre
	GRONDE	In buone condizioni
	SELCIATI	
	MATERIALI LAPIDEI	
ALTRO	Intonaco e tinteggiatura in discrete condizioni	
ELEMENTI DECORATIVI	STEMMI	
	DECORAZIONI	Inserito marmoreo sul prospetto, buone condizioni
	SERRAMENTI	
	VETRATE	
	PANNELLI DECORATIVI	
	TARGHE	
	EPIGRAFI	
	ALTRO	
PARTIC. E ARREDO URBANO	PORTONI	In legno, buone condizioni
	FINESTRE	Persiane in legno, tracce di degrado su verniciature
	INFERRIATE	Sono presenti due cancelli, in discrete condizioni
	FONTANE	
	VASCHE	
	GIARDINO	A terrazzi
	PIANTE	Esemplare di <i>Sophorajaponica pendula</i>
	RECINZIONI	Ringhiera metallica
ALTRO

Questa villa, che fra il XVIII e il XIX secolo ospitò lo storico Sismondi, è un grande ed elegante edificio che sorge in una zona panoramica della città. Il prospetto è caratterizzato dalla presenza di un corpo centrale che si eleva terminando con una tipanatura, e di un ampio balcone sorretto da alte colonne. A fianco di tale corpo si sviluppano simmetricamente le due ali laterali. L'edificio conserva al suo interno alcune pitture murali, probabilmente opera dello stesso Sismondi. All'esterno possiamo vedere il giardino a terrazzi che oggi non si trovano in ottime condizioni. L'edificio è divenuto, da qualche anno, la sede della Biblioteca Comunale intitolata a Carlo Magnani.

L'inserito marmoreo, di forma circolare, porta scolpito il profilo dello studioso Sismondi. Al cancello della villa troviamo l'iscrizione: "GIUSEPPE GARIBALDI/PREPARANDO LA SPEDIZIONE DELL'AGRO ROMANO/CHE CON LA GLORIOSA SCONFITTA DI MENTANA/ADDITO' AGL'ITALIANI LA VIA DI ROMA/IL DI' (LUGLIO 1849/VISITAVA QUESTA VILLA/OVE/GIOVAN CARLO LEONARDO SISMONDI/SCRISSE LA STORIA DELLE REPUBBLICHE ITALIANE/A RICORDARE IL FAUSTO AVVENIMENTO/PIETRO DESIDERI/PQM."

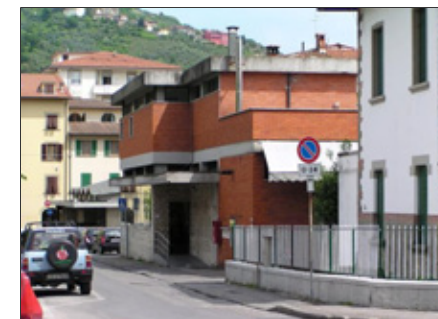
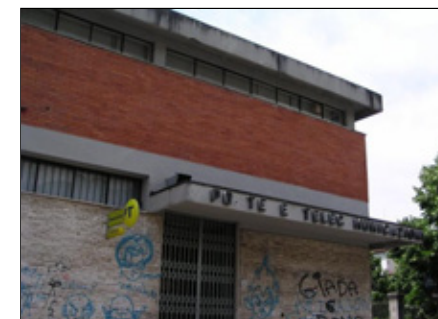
CODICE DELL'EDIFICIO AM 1		DENOMINAZIONE Ufficio Postale	VIA / PIAZZA / N°CIVICO Via Trieste, 6	FOGLIO DI MAPPA 87	PARTICELLA	PROPRIETA' Pubblica	TIPOLOGIA Architettura moderna
DATAZIONE: 1963		STATO DI CONSERVAZIONE			DOCUMENTAZIONE FOTOGRAFICA		
ELEMENTI ARCHITETTONICI	LOGGIA						
	PORTICO A TERRA						
	PORTALI						
	BALCONI						
	CORNICI						
	GRONDE	In mediocre condizioni					
	SELCIATI						
MATERIALI LAPIDEI	Rivestimento del piano terra fortemente deturpato	DESCRIZIONE E SINTESI QUALITATIVA					
ALTRO	Intonaco con evidenti macchie e depositi superficiali						
STEMMI							
DECORAZIONI							
SERRAMENTI							
VETRATE							
PANNELLI DECORATIVI							
TARGHE		L'edificio postale venne realizzato nella seconda metà del Novecento. Esso è caratterizzato dall'uso di certi caratteri moderni che tuttavia permisero un inserimento poco traumatico nel contesto urbano preesistente. Questa costruzione presenta delle pareti cieche, finestre a nastro che isolano la linea di gronda, corpi e piani che aggettano -seppur moderatamente- ed infine volumi che si differenziano dal punto di vista materico. Il piano terra, ad esempio, si presenta con un rivestimento in pietra mentre il piano superiore emerge per il colore rossastro dei piccoli mattoni in laterizio.

EPIGRAFI							
ALTRO							
PORTONI							
FINESTRE	Con infissi metallici						
INFERRIATE	Presenti alle aperture del piano terreno						
FONTANE							
VASCHE		OSSERVAZIONI PARTICOLARI					
GIARDINO							
PIANTE							
RECINZIONI							
ALTRO	Insegna con elementi mancanti						
PARTIC. E ARREDO URBANO

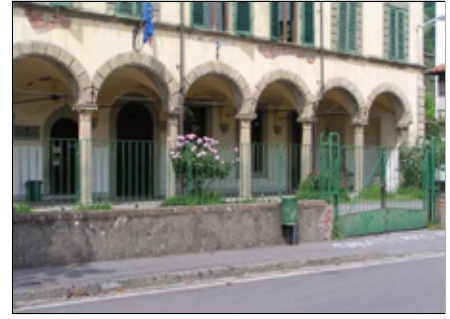
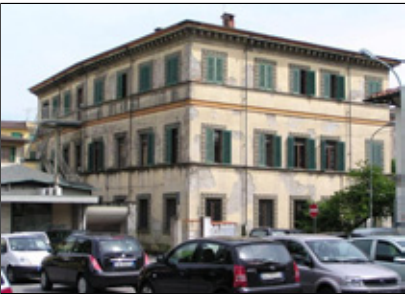
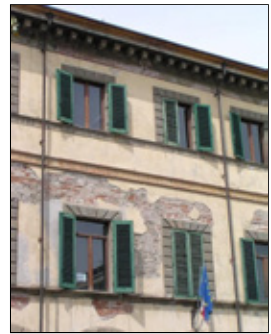
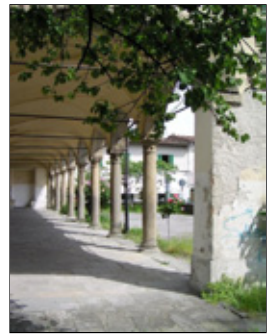
ELEMENTI ARCHITETTONICI	LOGGIA	
	PORTICO A TERRA	Con volte a crociera intonacate
	PORTALI	Lapidei, in mediocre stato
	BALCONI	
	CORNICI	In mediocri condizioni
	GRONDE	In mediocri condizioni
	SELCIATI	
	MATERIALI LAPIDEI	Fenomeni erosione ed esfoliazione
	ALTRO	Intonaco: evidenti fenomeni di distacco, fessurazioni
ELEMENTI DECORATIVI	STEMMI	
	DECORAZIONI	
	SERRAMENTI	
	VETRATE	
	PANNELLI DECORATIVI	
	TARGHE	
	EPIGRAFI	
	ALTRO	
PARTIC. E ARREDO URBANO	PORTONI	In legno
	FINESTRE	Persiane e infissi in legno: in mediocri condizioni
	INFERRIATE	
	FONTANE	
	VASCHE	
	GIARDINO	
	PIANTE	Presenza di piante arboree
	RECINZIONI	Muretto in cemento e ringhiera
ALTRO	Area asfaltata davanti al portico, con vegetazione

L'edificio venne realizzato nei primi anni dell'Ottocento ed in origine era circondato da un vasto giardino, ricco di piante secolari, che purtroppo venne smantellato negli anni Trenta del Novecento per realizzare un campo da calcio e, successivamente, una piazza asfaltata. Il prospetto principale è rivolto verso sud ed è caratterizzato da un portico a terra con colonne che sostengono le volte a crociera. I due piani superiori, evidenziati dalla linea dei marcapiani, presentano invece una serie di finestre rettangolari con cornici a conci lapidei. Nei primi anni del Novecento questo edificio divenne proprietà dell'onorevole Tullio Benedetti, mentre negli anni Cinquanta passò nelle mani del Comune. Attualmente ospita una scuola pubblica.

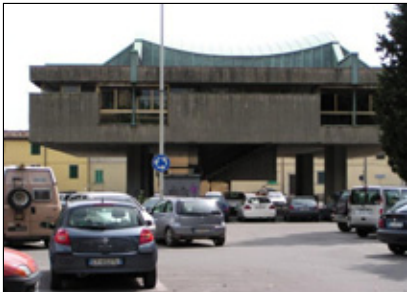
SCHEDA N: 86

CODICE DELL'EDIFICIO AM 3		DENOMINAZIONE Ex-Pretura	VIA / PIAZZA / N°CIVICO Piazza L. da Vinci	FOGLIO DI MAPPA 87	PARTICELLA	PROPRIETA' Pubblica	TIPOLOGIA Architettura moderna
DATAZIONE: 1963		STATO DI CONSERVAZIONE			DOCUMENTAZIONE FOTOGRAFICA		
ELEMENTI ARCHITETTONICI	LOGGIA		DESCRIZIONE E SINTESI QUALITATIVA				
	PORTICO A TERRA						
	PORTALI						
	BALCONI						
	CORNICI						
	GRONDE	In mediocri condizioni					
	SELCIATI						
	MATERIALI LAPIDEI						
	ALTRO	Cemento fortemente degradato					
ELEMENTI DECORATIVI	STEMMI		<p>Questo edificio venne realizzato, nell'area che in origine tempo ospitava i giardini del palazzo Piacentini, grazie al progetto dell'architetto Giorgio Gori. Egli, ispirandosi al portico a terra dello stesso palazzo, pensò di realizzare una struttura in cemento armato su pilotis al fine di definire uno spazio aperto coperto che sarebbe dovuto divenire il fulcro di tutta l'opera di ridefinizione dell'area libera circostante. L'edificio ha una pianta quadrata, con impianto simmetrico che si sviluppa attorno all'ambiente centrale delle sale delle udienze: esso è coperto da una grande volta a vela che consente anche l'illuminazione degli interni. Il progetto prevedeva anche la realizzazione dell'abitazione del pretore, che tuttavia non venne realizzata. Oggi il palazzo ospita il Museo Paleontologico.</p>

FINESTRE	A nastro, con infissi in alluminio					
	INFERRIATE						
	FONTANE						
	VASCHE						
	GIARDINO						
	PIANTE						
RECINZIONI							
ALTRO	Scale esterne con evidenti fenomeni di degrado						
OSSERVAZIONI PARTICOLARI

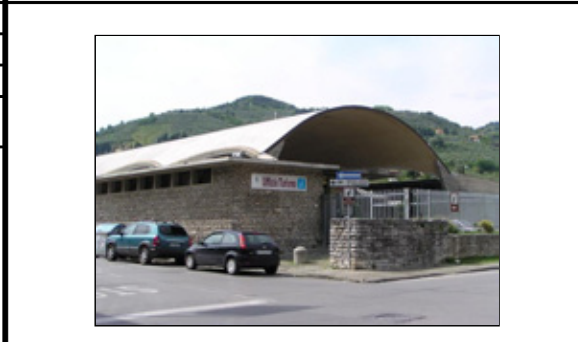
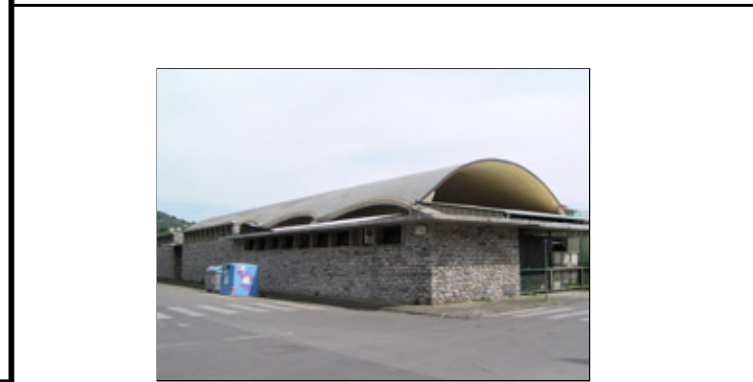
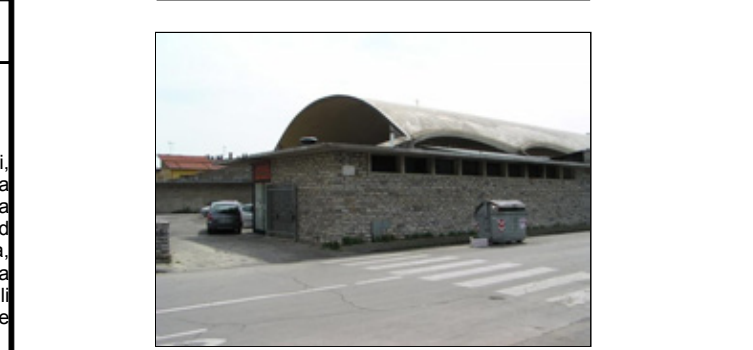
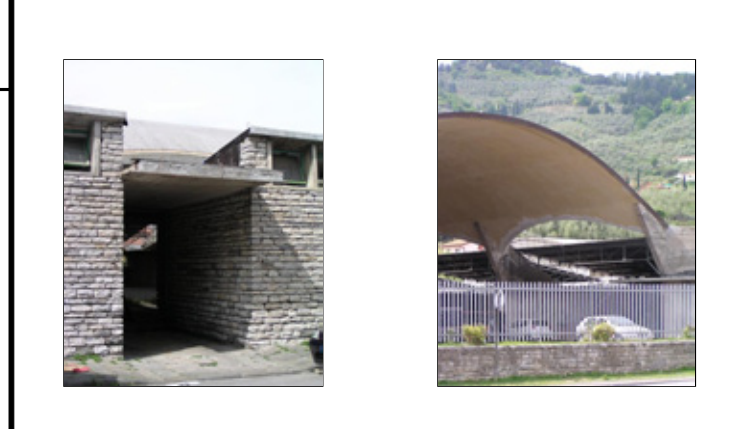
ELEMENTI ARCHITETTONICI	LOGGIA	
	PORTICO A TERRA	
	PORTALI	
	BALCONI	
	CORNICI	
	GRONDE	
	SELCIATI	
	MATERIALI LAPIDEI	Rivestimento con pietre sbazzate, a filari
	ALTRO	Cemento armato con tracce di degrado

Il progetto di questa struttura venne realizzato dagli architetti Gori, Ricci, Savioli e Brizzi. La costruzione, che oggi ha perduto la sua funzione originaria, può essere considerata come una vasta piazza coperta grazie a una leggera volta in cemento, che va ad innestarsi su una serie di contrafforti obliqui i quali, a loro volta, ripartiscono spazialmente i locali interni e laterali. In quest'opera viene proposto un'impianto rigidamente bisimmetrico in cui gli elementi strutturali sono gli unici responsabili della definizione dello spazio.

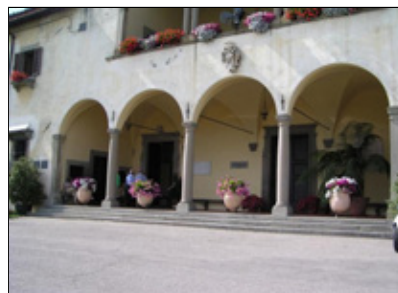
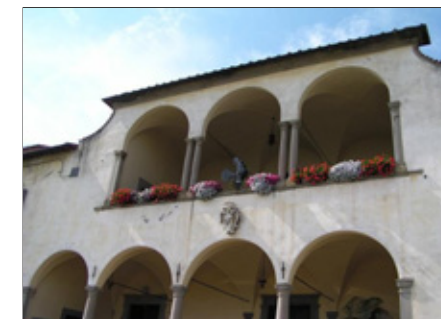
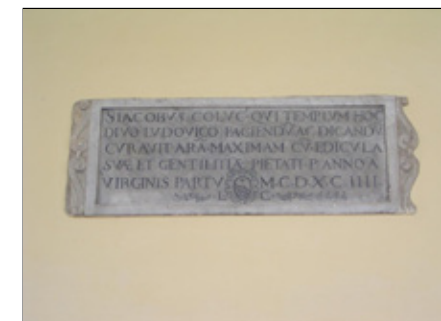
Questo complesso, sorto probabilmente sui ruderi di un fortilizio pesciatino, venne fondato dai Frati Minori conventuali Osservanti alla fine del 1400. Nel Seicento, per volere del Granduca di Toscana, fu oggetto di un completo restauro. La facciata è scandita da due ordini di finestre, dal portico del piano terra che consente l'accesso al convento ed alla chiesa dedicata a San Lodovico e dalla loggia del primo piano che un tempo serviva da vestibolo alla biblioteca.
