COMUNE DI
PESCIA

PIANO STRUTTURALE

SCHEDE DI VALUTAZIONE STORICO – ARCHITETTONICHE

COMUNE DI PESCIA SCHEDA DI VALUTAZIONE STORICO-ARCHITETTONICA

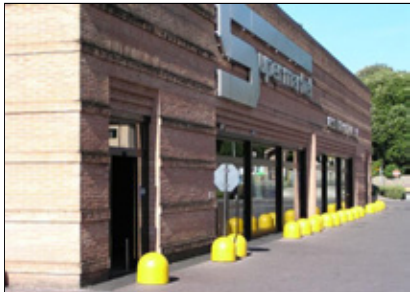
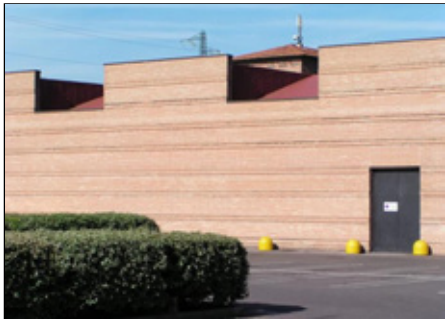
CODICE DELL'EDIFICIO AM 6		DENOMINAZIONE Supermercato Esselunga	VIA / PIAZZA / N°CIVICO Viale Marconi/Viale Garibaldi	FOGLIO DI MAPPA 96	PARTICELLA	PROPRIETA' Privato	TIPOLOGIA Edificio commerciale
DATAZIONE: 1986		STATO DI CONSERVAZIONE			DOCUMENTAZIONE FOTOGRAFICA		
ELEMENTI ARCHITETTONICI	LOGGIA						
	PORTICO A TERRA						
	PORTALI						
	BALCONI						
	CORNICI	Ricorsi orizzontali integri					
	GRONDE	Buone condizioni					
	SELCIATI	Area parcheggio pavimentata					
	MATERIALI LAPIDEI						
	ALTRO	Rivestimento in laterizio in buono stato					
ELEMENTI DECORATIVI	STEMMI		DESCRIZIONE E SINTESI QUALITATIVA				
	DECORAZIONI						
	SERRAMENTI						
	VETRATE						
	PANNELLI DECORATIVI						
	TARGHE						
	EPIGRAFI						
	ALTRO						
PARTIC. E ARREDO URBANO	PORTONI		<p>Il progetto di questo grande edificio parte dalla volontà di tutelare e riproporre a nuove destinazioni d'uso un'importante testimonianza di archeologia industriale quale era l'ex-stazione della tranvia Pescia-Lucca. L'attuale struttura si articola in parte sull'area che un tempo era destinata alla rimessa delle carrozze (e che in un primo momento venne utilizzata come zona di parcheggio coperto del supermercato), ed in parte in un nuovo edificio compatto che ripropone i caratteri delle preesistenze come, ad esempio, l'uso della continua cortina muraria in laterizio.</p>

FINESTRE	Vetrate e accessi con infissi metallici					
	INFERRIATE						
	FONTANE						
	VASCHE						
	GIARDINO						
	PIANTE	Presenza di aiole nel parcheggio					
	RECINZIONI						
ALTRO	Insegna luminosa in facciata						
OSSERVAZIONI PARTICOLARI

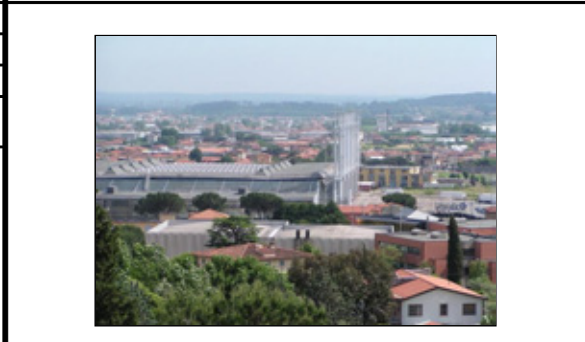
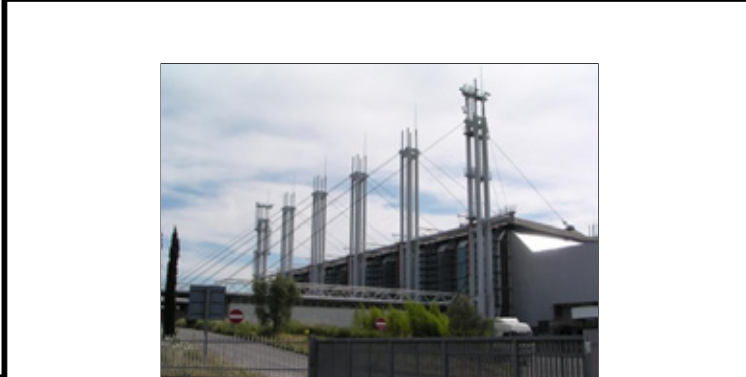
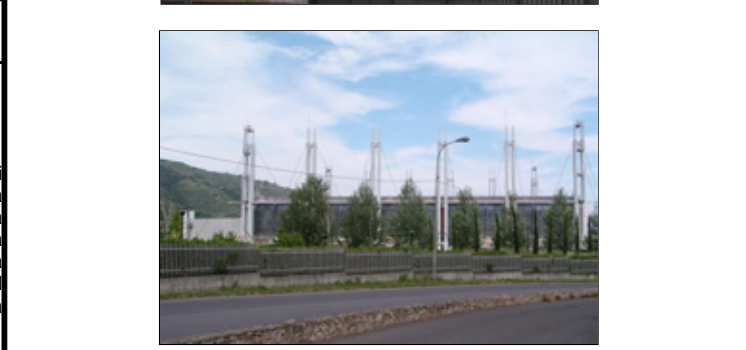
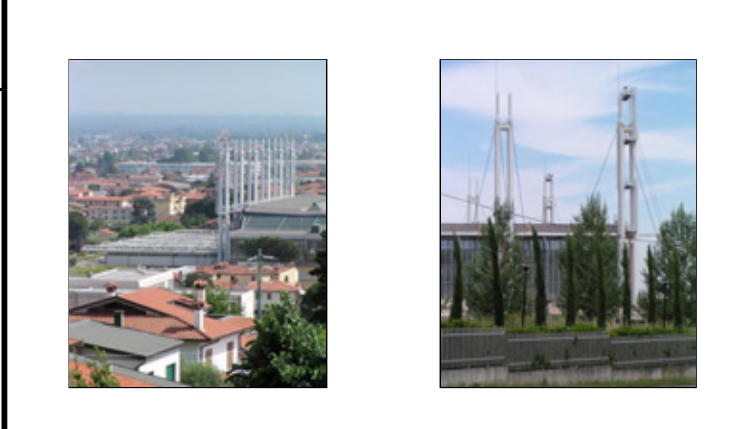
ELEMENTI ARCHITETTONICI	LOGGIA	
	PORTICO A TERRA	
	PORTALI	
	BALCONI	
	CORNICI	
	GRONDE	
	SELCIATI	
	MATERIALI LAPIDEI	
	ALTRO	Struttura in acciaio e vetro
ELEMENTI DECORATIVI	STEMMI	
	DECORAZIONI	
	SERRAMENTI	
	VETRATE	
	PANNELLI DECORATIVI	
	TARGHE	
	EPIGRAFI	
ALTRO		
PARTIC. E ARREDO URBANO	PORTONI	
	FINESTRE	
	INFERRIATE	
	FONTANE	
	VASCHE	
	GIARDINO	
	PIANTE	
	RECINZIONI	Area delimitata da muretto e ringhiera metallica
ALTRO

Il nuovo Mercato dei Fiori è stato progettato negli ultimi decenni del Novecento dall'architetto Leonardo Savioli e la sua realizzazione venne portata a termine nel 1981. Questa imponente costruzione si pone come una sorta di monumento alla tecnologia e si caratterizza per l'uso di elementi modulari, di una fitta maglia reticolare e per la flessibilità dei grandi spazi coperti. Il mercato è circondato da vaste aree asfaltate destinate al carico/scarico delle merci e ai parcheggi dei mezzi.

La copertura è sostenuta grazie all'impiego di alti tralicci e tiranti.

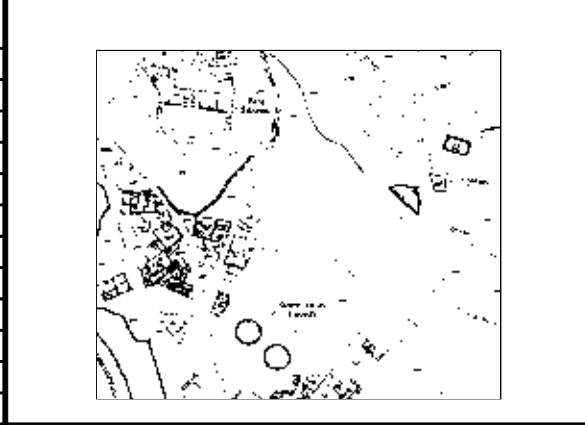
SCHEDA N: 96.D1

ELEMENTI ARCHITETTONICI	LOGGIA	
	PORTICO A TERRA	
	PORTALI	
	BALCONI	
	CORNICI	
	GRONDE	In buone condizioni
	SELCIATI	Percorsi con mosaici di ciottoli nel giardino
MATERIALI LAPIDEI	ALTRA	Intonaco e tinteggiatura in buone condizioni
	ALTRA	
ELEMENTI DECORATIVI	STEMMI	
	DECORAZIONI	Presenti alle cornici delle finestre
	SERRAMENTI	
	VETRATE	
	PANNELLI DECORATIVI	
	TARGHE	
	EPIGRAFI	
ALTRA	Numerose statue, buone condizioni	
PARTIC. E ARREDO URBANO	PORTONI	
	FINESTRE	Con infissi in legno verniciati di bianco
	INFERRIATE	
	FONTANE	Con giochi acquatici
	VASCHE	Circolari, all'ingresso
	GIARDINO	Aree a verde e percorsi ghiaiosi
	PIANTE	Numerose specie
RECINZIONI	In muratura, con cancello in ferro	
ALTRA

L'imponente e baroccheggiante Villa Garzoni, sorta sulle rovine del castello medievale, è caratterizzata dalla presenza di una torretta centrale e da una scalinata di accesso a doppia rampa. Il portale di ingresso è sormontato dallo stemma della famiglia Garzoni, che vollero costruire questa villa con il prospetto rivolto verso la città di Lucca alla quale fu sempre fedele. All'interno possiamo vedere grandi sale affrescate da importanti pittori Sei-Settecenteschi. Il seicentesco giardino propone suggestive scenografie basate sui dislivelli naturali arricchiti da motivi scultorei, vegetali e acquatici e da terrazze raggiungibili tramite scalinate.

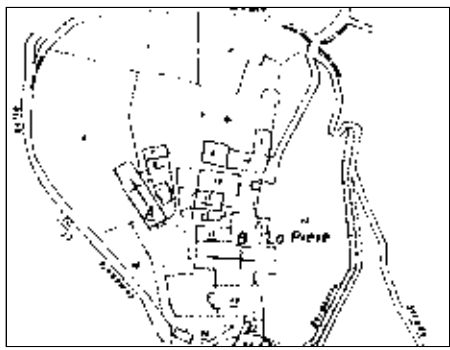
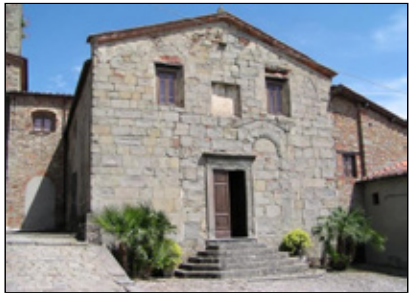
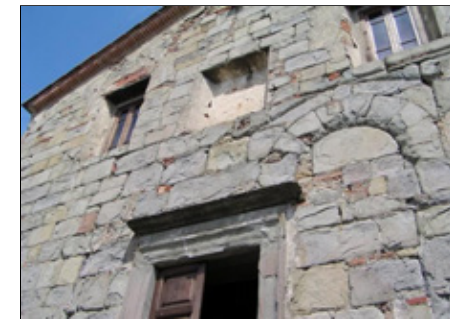
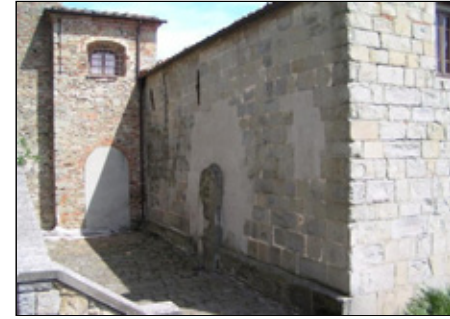
ELEMENTI ARCHITETTONICI	LOGGIA	
	PORTICO A TERRA	
	PORTALI	Lapideo, casi di esfoliazioni ed erosione
	BALCONI	
	CORNICI	Sostanzialmente integre
	GRONDE	In discrete condizioni
	SELCIATI	
MATERIALI LAPIDEI		In discrete condizioni, casi di erosione e esfoliazione
	ALTRO	Alcune parti intonacate e integrazioni in laterizio
ELEMENTI DECORATIVI	STEMMI	
	DECORAZIONI	
	SERRAMENTI	
	VETRATE	
	PANNELLI DECORATIVI	
	TARGHE	
	EPIGRAFI	
	ALTRO	
PARTIC. E ARREDO URBANO	PORTONI	In legno, discrete condizioni
	FINESTRE	Con infissi in legno, discrete condizioni
	INFERRIATE	
	FONTANE	
	VASCHE	
	GIARDINO	
	PIANTE	In vaso, ai lati della scalinata
RECINZIONI		
ALTRO

La chiesa parrocchiale si trova nella piazzetta principale dell'antico castello di Collodi, in posizione panoramica. L'edificio, a navata unica, presenta una struttura in pietra ed una facciata dall'impianto semplice e privo di elementi decorativo. L'accesso avviene tramite una breve scalinata in pietra. All'interno sono custodite una tavola raffigurante la *Vergine col Bambino* (XV secolo) e un crocifisso seicentesco particolarmente venerato in passato come rendimento di grazie per lo scampato pericolo dalla peste del 1631. A fianco dell'edificio possiamo vedere il campanile merlato.

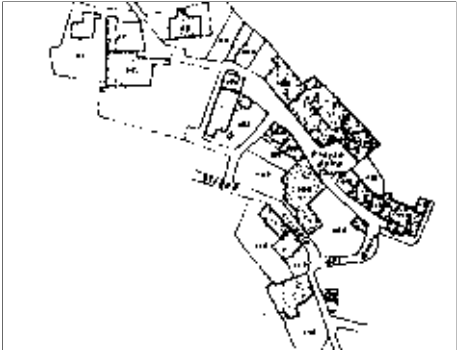
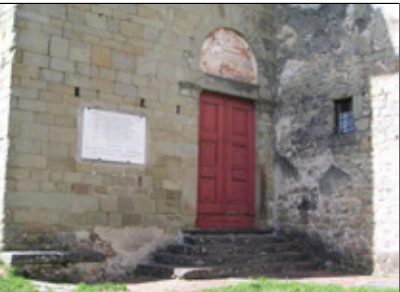
SCHEDA N: 101.D6

PORTICO A TERRA						
	PORTALI	Lapideo, con architrave e lunetta sovrastante					
	BALCONI						
	CORNICI						
	GRONDE	In discrete condizioni					
	SELCIATI	Gradini in pietra con tracce di vegetazione e erosione					
	MATERIALI LAPIDEI	Casi di esfoliazione e alcune integrazioni in laterizio					
ALTRO	Sono presenti i segni delle buche pontale						
ELEMENTI DECORATIVI	STEMMI		DESCRIZIONE E SINTESI QUALITATIVA				
	DECORAZIONI						
	SERRAMENTI						
	VETRATE						
	PANNELLI DECORATIVI						
	TARGHE						
	EPIGRAFI	Su supporto marmoreo, leggibile					
	ALTRO

PARTIC. E ARREDO URBANO	PORTONI	In legno. E' presente una porta di accesso laterale	<p>Dell'antica struttura di questo edificio religioso rimangono solo il portale in pietra con arco a sesto acuto e una pietra incisa che forse costituisce i resti di una grande lapide del XIII secolo. La facciata, parzialmente addossata al campanile, è realizzata con conci in arenaria e mostra i segni di una sopraelevazione del tetto. La chiesa è famosa perché conserva la reliquia della <i>Santa Spina</i> della corona di Cristo che giunse in questo insediamento nei primi anni del Quattrocento. L'interno della chiesa, ad aula unica e senza abside, è stato completamente rinnovato nel XVIII secolo.</p>				
	FINESTRE						
	INFERRIATE						
	FONTANE						
	VASCHE						
	GIARDINO						
	PIANTE						
	RECINZIONI						
ALTRO							
OSSERVAZIONI PARTICOLARI							
<p>L'iscrizione riporta le seguenti parole: "1915-1918/ Perché la memoria dei suoi figli/ eroicamente caduti per la patria/ viva perenne e benedetta/ nel cuore dei presenti e dei poster/ eccitamento ad alte virtù/ il popolo del Monte a Pescia/ ne scolpi in questo marmo/ nomi gloriosi/ 18 gennaio 1920/ Natali Gino fv Lorenzo - Gigli Giovanni - Tagliavini Mario/ Natali Silvio fv Giuseppe - Ghilardi Gaetano".</p>

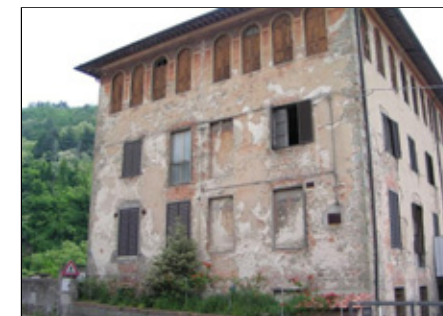
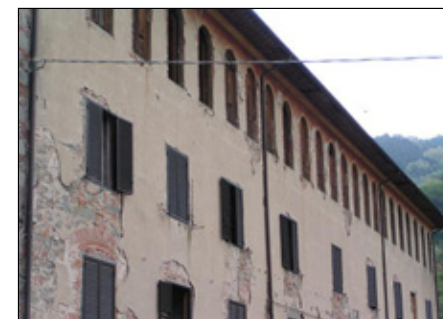
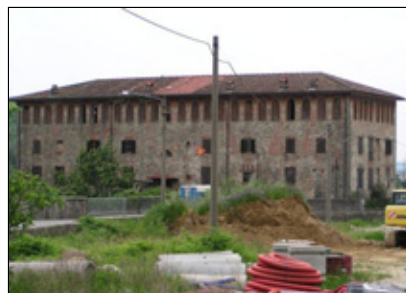
L'edificio sorge tra la via Mammianese e il torrente Pescia e si presenta come un fabbricato isolato disposto perpendicolarmente alla strada. La volumetria è compatta e la pianta è rettangolare. Esso si sviluppa su quattro livelli ed all'ultimo piano presenta una fitta sequenza di aperture di forma allungata che si concludono in arco e che sono testimonianza degli originari locali destinati a spanditoi.

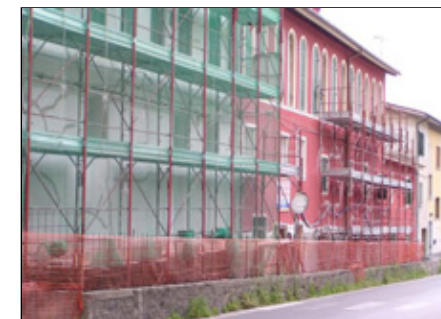
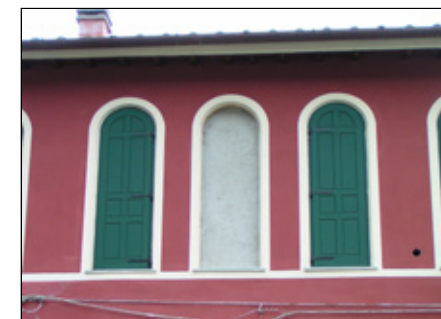
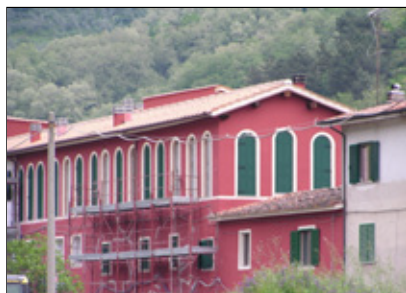
ELEMENTI ARCHITETTONICI	LOGGIA	
	PORTICO A TERRA	
	PORTALI	
	BALCONI	
	CORNICI	
	GRONDE	In ottime condizioni
	SELCIATI	
MATERIALI LAPIDEI		Davanzali in ottime condizioni
	ALTRO	Intonaco e verniciatura in ottime condizioni
ELEMENTI DECORATIVI	STEMMI	
	DECORAZIONI	
	SERRAMENTI	
	VETRATE	
	PANNELLI DECORATIVI	
	TARGHE	
	EPIGRAFI	
ALTRO		
PARTIC. E ARREDO URBANO	PORTONI	
	FINESTRE	Con infissi e persiane in legno
	INFERRIATE	
	FONTANE	
	VASCHE	
	GIARDINO	
	PIANTE	
RECINZIONI		
ALTRO

L'edificio si sviluppa longitudinalmente seguendo l'andamento stradale e presenta tre piani fuori terra. Il prospetto è caratterizzato dalla presenza di grandi aperture all'ultimo piano che denunciano l'antica presenza degli spanditoi per l'essiccamento della carta. Nella seconda metà del Novecento il complesso venne ampliato con un corpo di fabbrica posto sul lato nord. L'edificio, che oggi si presenta completamente intonacato, è stato recentemente oggetto di ristrutturazione finalizzata alla creazione di spazi abitativi.

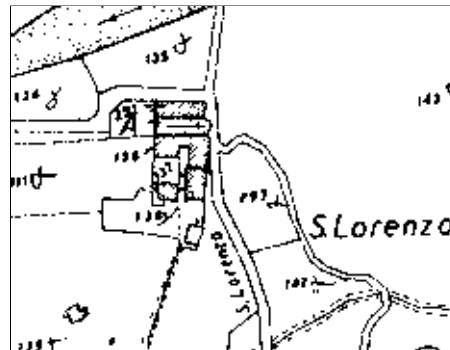
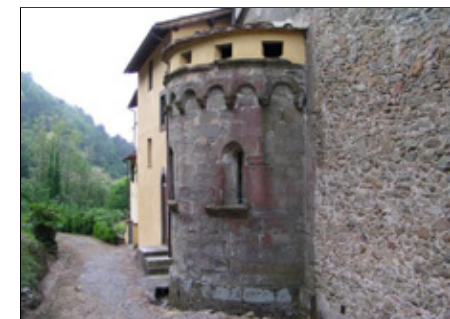
SCHEDA N: 106.D11

ELEMENTI ARCHITETTONICI	LOGGIA	
	PORTICO A TERRA	
	PORTALI	Stipiti in pietra in discrete condizioni
	BALCONI	
	CORNICI	
	GRONDE	In discrete condizioni
	SELCIATI	
	MATERIALI LAPIDEI	In discrete condizioni, con alcune integrazioni
ALTRO	Campanile a vela: intonacato, in buone condizioni

ELEMENTI DECORATIVI	STEMMI	
	DECORAZIONI	Archetti ciechi
	SERRAMENTI	
	VETRATE	In facciata, con infissi in legno
	PANNELLI DECORATIVI	
	TARGHE	
ELEMENTI EPIGRAFICI	EPIGRAFI	
	ALTRO

Questo edificio religioso è documentato a partire dal 1018: esso venne costruito all'interno del borgo fortificato di San Lorenzo a Cerreto, lungo la strada che proveniva dalla pieve di Santa Maria Assunta e risaliva l'argine del torrente verso nord. L'antico edificio, romanico, ha subito molti interventi di rimaneggiamento e oggi rimangono solo poche tracce dell'originaria struttura: in particolare possiamo ancora vedere l'abside che è caratterizzata da una serie di archetti ciechi e da tre monofore e che si trova parzialmente inglobata nella canonica. La facciata presenta una composizione semplice caratterizzata dal massiccio apparato lapideo in bozze squadrate.

PARTIC. E ARREDO URBANO	PORTONI	In legno, buone condizioni
	FINESTRE	
	INFERRIATE	
	FONTANE	
	VASCHE	
	GIARDINO	
	PIANTE	
	RECINZIONI	
ALTRO	E' presente una croce a fianco del portone

E' presente un abside semicircolare

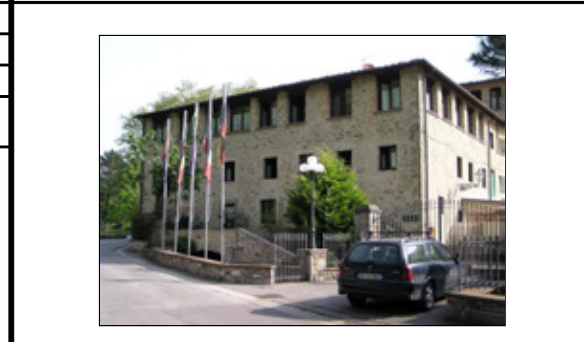
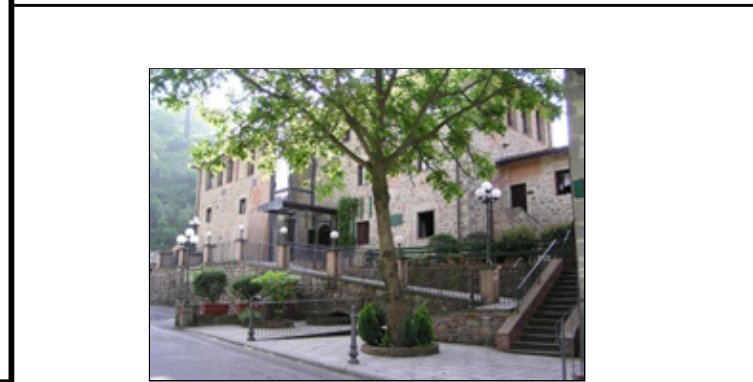
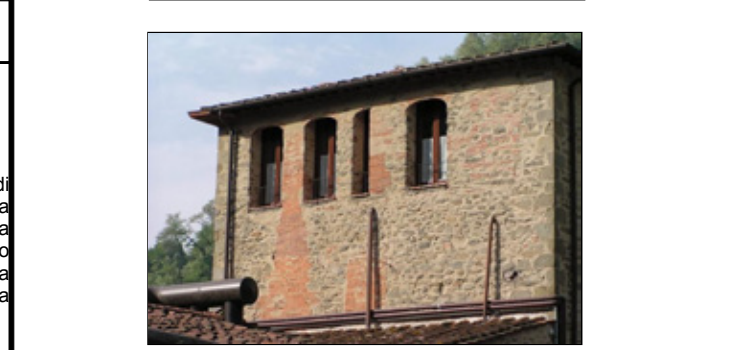
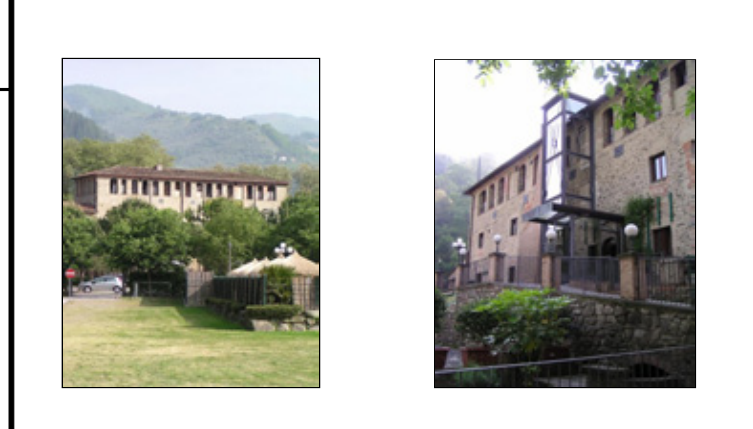
SCHEDA N: 107.D12

ELEMENTI ARCHITETTONICI	LOGGIA	
	PORTICO A TERRA	
	PORTALI	
	BALCONI	
	CORNICI	
	GRONDE	Buone condizioni
	SELCIATI	
	MATERIALI LAPIDEI	In buone condizioni
	ALTRO	Struttura in pietra e laterizio sena segni di degrado

Il fabbricato, che fino al 1975 ospitò un'importante cartiera di proprietà della famiglia Magnani, oggi è sede di una struttura alberghiera. Esso si sviluppa su tre piani e presenta una muratura in pietrame e laterizio lasciata a vista. Le finestre presentano infissi in legno e, quelle all'ultimo piano, hanno la caratteristica forma allungata con conclusione al arco che testimonia la presenza degli antichi locali per l'essiccamento della carta.

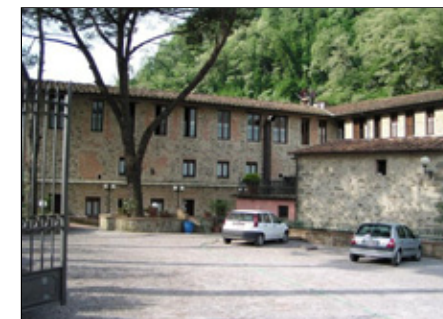
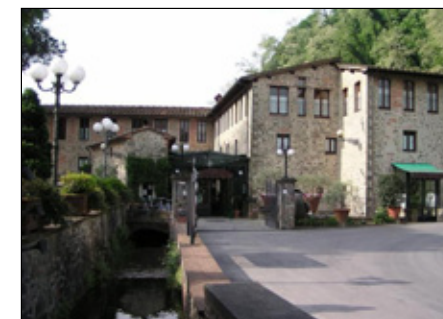
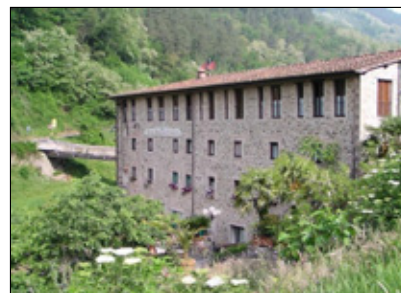
SCHEDA N: 108.D13

ELEMENTI ARCHITETTONICI	LOGGIA	
	PORTICO A TERRA	
	PORTALI	
	BALCONI	
	CORNICI	
	GRONDE	Buone condizioni
	SELCIATI	
MATERIALI LAPIDEI		In buone condizioni
	ALTRO	Struttura in pietra e laterizio senza segni di degrado
ELEMENTI DECORATIVI	STEMMI	
	DECORAZIONI	
	SERRAMENTI	
	VETRATE	
	PANNELLI DECORATIVI	
	TARGHE	
	EPIGRAFI	
ALTRO		
PARTIC. E ARREDO URBANO	PORTONI	
	FINESTRE	Con infissi in legno, in buone condizioni
	INFERRIATE	
	FONTANE	
	VASCHE	
	GIARDINO	
	PIANTE	
RECINZIONI	Cancello di ingresso alla struttura	
ALTRO	Sono presenti elementi di illuminazione

L'ex-opificio, che rimase in attività fino al 1960, oggi ospita un'importante struttura alberghiera. Esso è formato da un unico corpo di fabbrica con pianta a L e si sviluppa su tre piani fuori terra, più un seminterrato: il piano terra e il livello inferiore erano un tempo adibiti alla lavorazione della carta, il primo piano ospitava le abitazioni e i magazzini e infine al secondo piano avevamo gli spanditoi. Il prospetto occidentale spionba direttamente nel corso del fiume Pescia definendone l'argine. La struttura è realizzata in pietra e laterizio lasciati a vista e le finestre, di forma quadrata, rettangolare o ad arco, presentano gli infissi in legno.

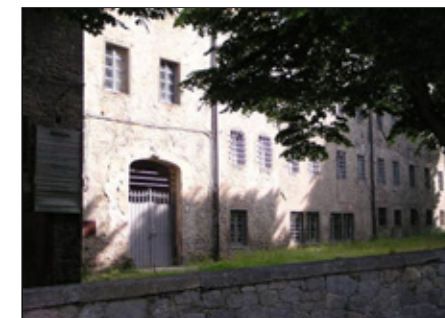
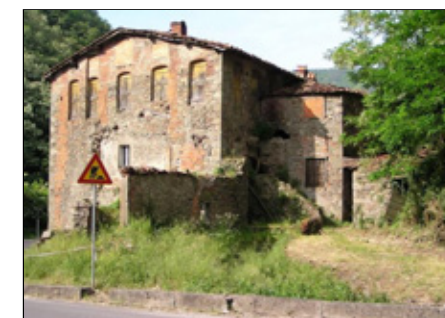
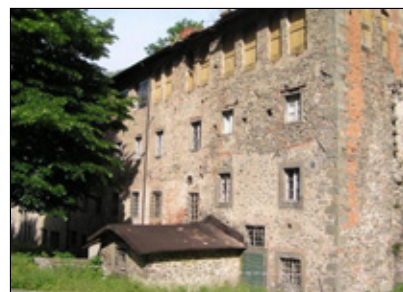
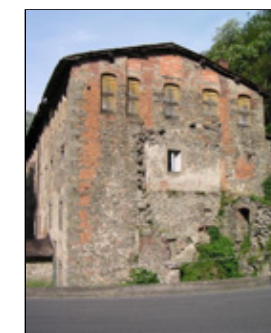
ELEMENTI ARCHITETTONICI	LOGGIA	
	PORTICO A TERRA	
	PORTALI	
	BALCONI	
	CORNICI	
	GRONDE	In mediocri condizioni
	SELCIATI	
MATERIALI LAPIDEI		In mediocri condizioni, con integrazioni in laterizio
	ALTRO	
ELEMENTI DECORATIVI	STEMMI	
	DECORAZIONI	
	SERRAMENTI	
	VETRATE	
	PANNELLI DECORATIVI	
	TARGHE	
	EPIGRAFI	
ALTRO		
PARTIC. E ARREDO URBANO	PORTONI	
	FINESTRE	Con infissi in legno, in mediocri condizioni
	INFERRIATE	Presenti alle aperture del piano terra
	FONTANE	
	VASCHE	
	GIARDINO	
	PIANTE	
RECINZIONI		
ALTRO

L'ex-cartiera sorge ai piedi del castello di Pietrabuona, su un piccolo lotto compreso tra il ripido pendio del colle e l'ansa del torrente Pescia. Il fabbricato si sviluppa parallelamente alla strada e presenta una struttura in pietra e laterizio che si eleva su quattro piani fuori terra: gli impianti erano collocati al piano terra, i magazzini al primo e secondo livello e lo spanditoio era posto all'ultimo piano, come testimoniano ancora le caratteristiche aperture. Attualmente l'edificio, pur conservando i caratteri propri della tipologia industriale, si trova in condizioni precarie.

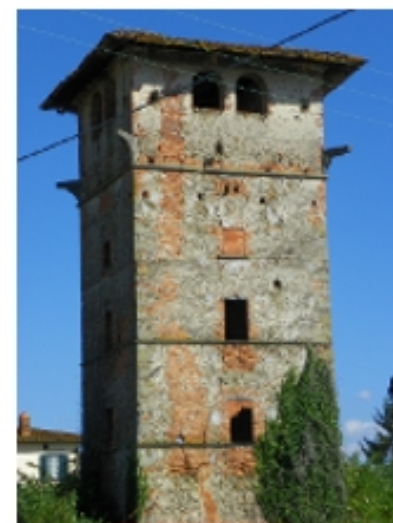
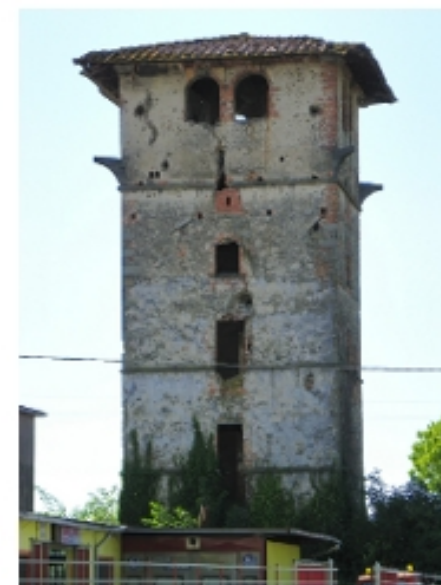
Torre a base quadrata coperta alla base e sui fianchi da vegetazione infestante. Nei pressi della torre si trovano l'ex dimora gentilizia e la Cappella della famiglia nobile pesciatina Nucci, poi passate ai Matteucci di Firenze.
