COMUNE DI  
**PESCIA**

# PIANO STRUTTURALE

# SCHEDE DI VALUTAZIONE STORICO – ARCHITETTONICHE

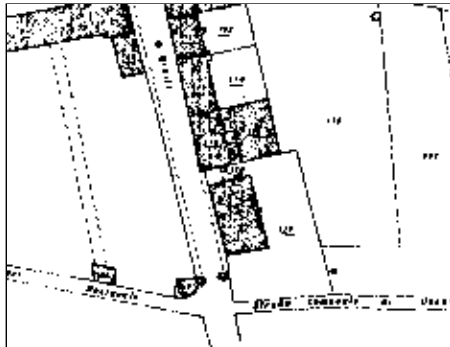
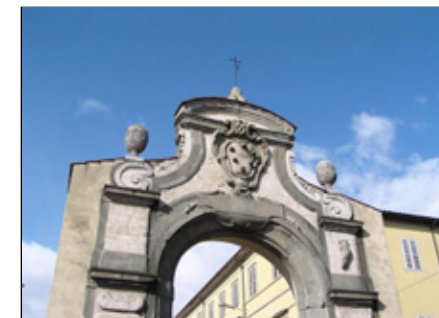
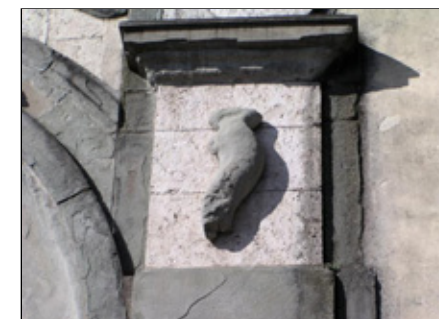
SCHEDA N: 1

DESCRIZIONE E SINTESI QUALITATIVA			
	PORTICO A TERRA						
	PORTALI						
	BALCONI						
	CORNICI	Alcuni fenomeni di erosione e esfoliazione					
	GRONDE						
	SELCIATI						
	MATERIALI LAPIDEI	Pilastrini bugnati in buone condizioni					
ALTRO	Intonaco con alcuni distacchi, macchie e patine						
ELEMENTI DECORATIVI	STEMMI	Stemma della famiglia Medici, ben conservato	<p>Si tratta di una sorta di monumentale arco di trionfo che i pesciatini vollero costruire in omaggio a Giangastone de' Medici, un grande amico della città di Pescia che tuttavia non visse sufficientemente a lungo per vederlo realizzato. Il disegno di questa porta, costruita nel 1732, è stato eseguito da Bernardo Sgrilli e rivela uno stile prettamente fiorentino con decorazioni barocche. Dei due delfini (simboli della città), che decoravano i massicci pilastrini bugnati, restano ormai poche tracce. Al di sopra del cartiglio celebrativo, a coronamento dell'arco, spicca lo stemma lapideo della famiglia dei Medici. La Porta Fiorentina è stata restaurata nel 1993.</p>

DECORAZIONI	Scultura lapidea del delfino fortemente erosa					
	SERRAMENTI						
	VETRATE						
	PANNELLI DECORATIVI						
	TARGHE						
	EPIGRAFI	Cartiglio lapideo ben conservato e ancora leggibile					
ALTRO	Croce metallica sulla sommità						
PARTIC. E ARREDO URBANO	PORTONI		<p>OSSERVAZIONI PARTICOLARI</p> <p>Sul cartiglio celebrativo sono scolpite le seguenti parole: "SVBIO GASTONE P MHED MDCCXXXII"</p>				
	FINESTRE						
	INFERRIATE						
	FONTANE						
	VASCHE						
	GIARDINO						
	PIANTE						
	RECINZIONI						
ALTRO

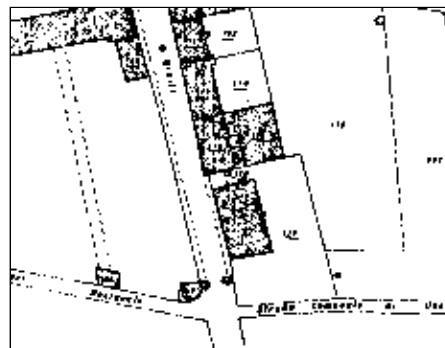
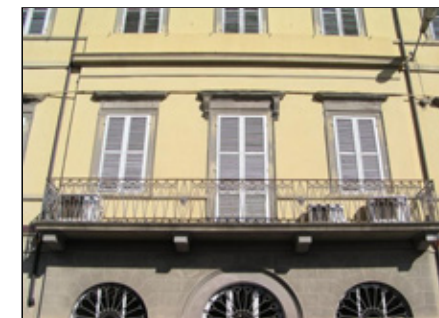
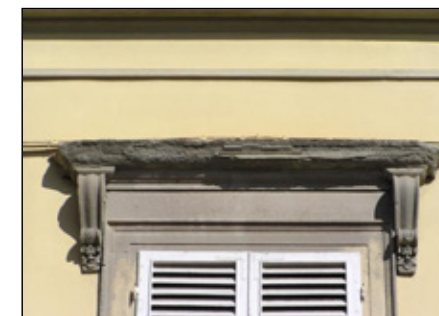
SCHEDA N: 2

ELEMENTI ARCHITETTONICI	LOGGIA	
	PORTICO A TERRA	
	PORTALI	
	BALCONI	Sul fronte stradale con ringhiera metallica
	CORNICI	Erosione sulle cornici lapidee delle finestre
	GRONDE	
	SELCIATI	
MATERIALI LAPIDEI	ALTRA	Intonaco con alcuni fenomeni di distacco
ELEMENTI DECORATIVI	STEMMI	
	DECORAZIONI	
	SERRAMENTI	
	VETRATE	
	PANNELLI DECORATIVI	
	TARGHE	
	EPIGRAFI	
	ALTRA	
PARTIC. E ARREDO URBANO	PORTONI	In legno
	FINESTRE	Persiane in legno, verniciate
	INFERRIATE	Presenti su tutte le lunette del piano terra
	FONTANE	
	VASCHE	
	GIARDINO	Rif. Scheda 3
	PIANTE	
	RECINZIONI	
ALTRA	Elemento di illuminazione stradale in facciata

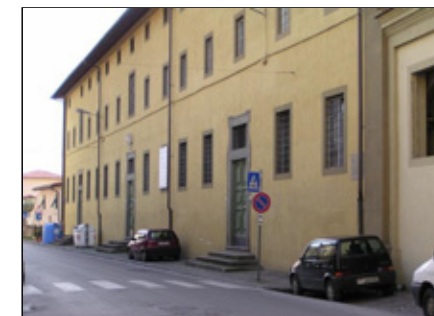
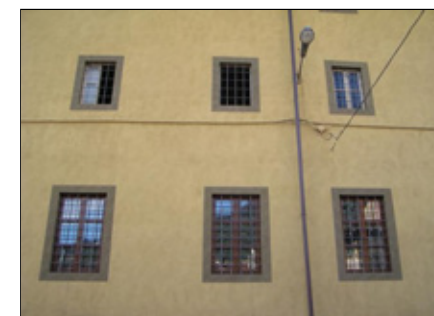
ELEMENTI ARCHITETTONICI	LOGGIA	
	PORTICO A TERRA	
	PORTALI	Stipiti in pietra con fenomeni di esfoliazione
	BALCONI	
	CORNICI	
	GRONDE	
	SELCIATI	
MATERIALI LAPIDEI		Erosione e tracce di vegetazione sui gradini
	ALTRO	Intonaco in buono stato
ELEMENTI DECORATIVI	STEMMI	In marmo, sopra il portale centrale. Buone condizioni
	DECORAZIONI	Cornici delle finestre dipinte
	SERRAMENTI	
	VETRATE	
	PANNELLI DECORATIVI	
	TARGHE	Due targhe lapidee, iscrizione parzialmente leggibile
	EPIGRAFI	
PARTIC. E ARREDO URBANO	PORTONI	In legno, verniciato di verde
	FINESTRE	
	INFERRIATE	Presenti su tutte le finestre e i sopraporta
	FONTANE	
	VASCHE	
	GIARDINO	
	PIANTE	
RECINZIONI		
ALTRO	Elementi di illuminazione stradale in facciata

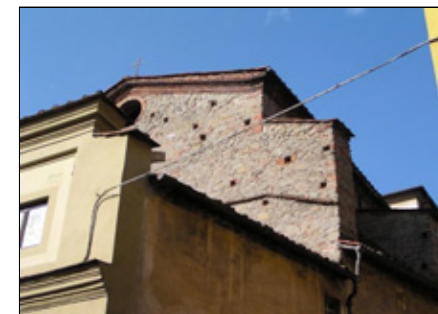
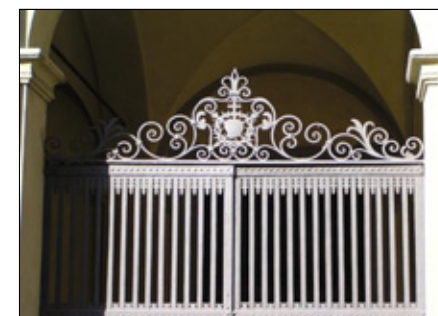
SCHEDA N: 4

ELEMENTI ARCHITETTONICI	LOGGIA	
	PORTICO A TERRA	Pavimentazione in buono stato, volte intonacate
	PORTALI	Stipiti in pietra in buone condizioni
	BALCONI	
	CORNICI	Integre, con intonaco in buono stato
	GRONDE	
	SELCIATI	
	MATERIALI LAPIDEI	Muratura originaria visibile in alto, su contrafforti
	ALTRO	Intonaco sul fronte nord fortemente degradato
ELEMENTI DECORATIVI	STEMMI	
	DECORAZIONI	Tracce di false finestre dipinte sul fronte nord
	SERRAMENTI	
	VETRATE	Vetrata colorata, motivo geometrico
	PANNELLI DECORATIVI	
	TARGHE	
	EPIGRAFI	
ALTRO	Sul prospetto del portico, finestre con cornici dipinte	
PARTIC. E ARREDO URBANO	PORTONI	In legno, in buono stato
	FINESTRE	
	INFERRIATE	Cancello in ferro battuto, buone condizioni
	FONTANE	
	VASCHE	
	GIARDINO	
	PIANTE	
	RECINZIONI	
ALTRO

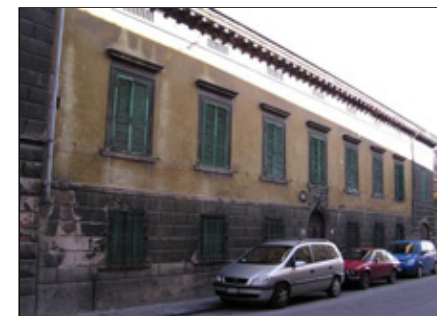
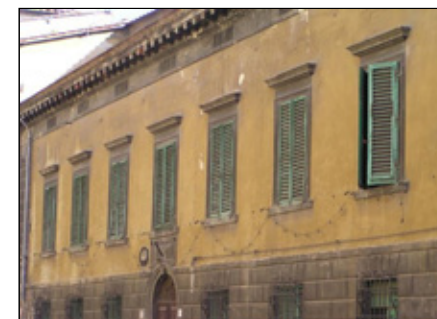
ELEMENTI ARCHITETTONICI	LOGGIA	
	PORTICO A TERRA	
	PORTALI	Fenomeni di esfoliazione sugli stipiti
	BALCONI	
	CORNICI	Depositi superficiali, macchie su cornici delle finestre
	GRONDE	Vari fenomeni di degrado
	SELCIATI	
ELEMENTI DECORATIVI	MATERIALI LAPIDEI	
	ALTRO	Evidenti fenomeni di distacco di intonaco
	STEMMI	
	DECORAZIONI	Elemento lapideo sulla chiave di volta del portale
	SERRAMENTI	
	VETRATE	
	PANNELLI DECORATIVI	
PARTIC. E ARREDO URBANO	TARGHE	Marmorea, con depositi superficiali
	EPIGRAFI	
	ALTRO	
	PORTONI	In legno
	FINESTRE	Persiane in legno con vernice in stato di degrado
	INFERRIATE	Presenti alle finestre del piano terra e sul sopraporta
	FONTANE	
VASCHE		
GIARDINO		
PIANTE		
RECINZIONI		
ALTRO

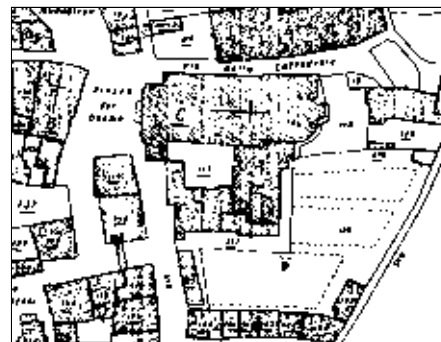
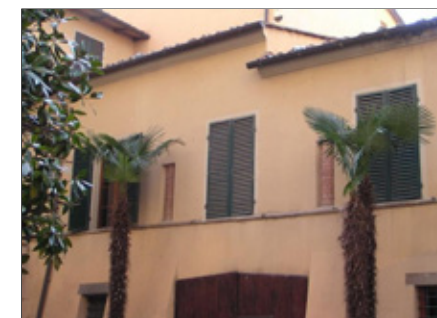
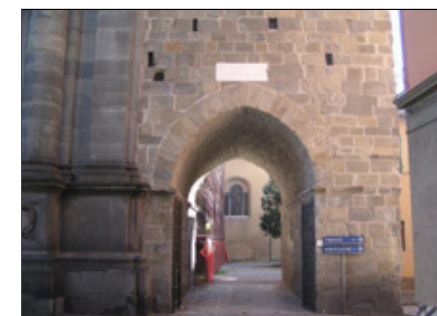
SCHEDA N: 6

ELEMENTI ARCHITETTONICI	LOGGIA	
	PORTICO A TERRA	
	PORTALI	Alcuni fenomeni di esfoliazione sugli stipiti
	BALCONI	Altana con copertura a travetti in legno
	CORNICI	
	GRONDE	In buono stato
	SELCIATI	
ELEMENTI DECORATIVI	MATERIALI LAPIDEI	Tracce di muratura originaria lasciate a vista
	ALTRO	Intonaco in buono stato
	STEMMI	Policromo, su supporto ovale sopra il portone
	DECORAZIONI	Finestre al primo piano con cornici dipinte
	SERRAMENTI	
	VETRATE	
	PANNELLI DECORATIVI	
PARTIC. E ARREDO URBANO	TARGHE	Marmorea, sopra l'arco del campanile
	EPIGRAFI	
	ALTRO	Porzioni di colonnine in laterizio al primo piano
	PORTONI	In legno
	FINESTRE	Persiane verniciate di verde al primo piano
	INFERRIATE	Presenti sulle aperture rettangolari del piano terra
	FONTANE	
VASCHE		
GIARDINO	Rif. Scheda 8	
PIANTE	Alberi in piccole aiuole delimitate da cordolo lapideo	
RECINZIONI		
ALTRO	Cortile di accesso inghiaiato, adibito a parcheggio

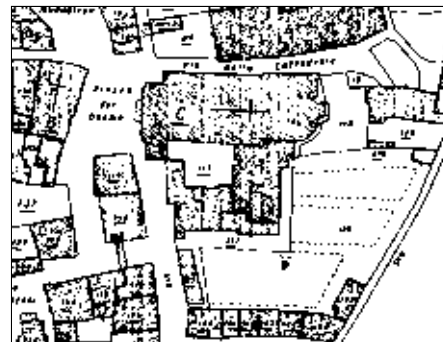
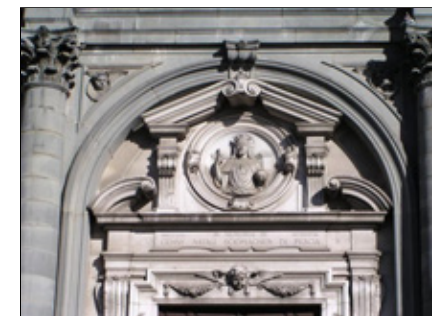
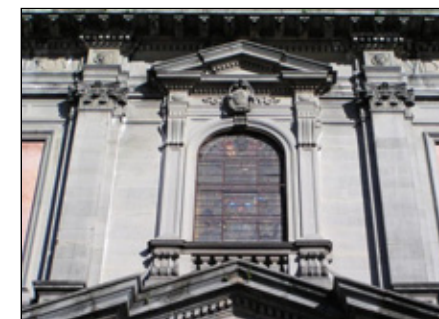
ELEMENTI ARCHITETTONICI	LOGGIA	
	PORTICO A TERRA	
	PORTALI	Doppio ordine di edicola, in marmo e in pietra
	BALCONI	
	CORNICI	Integre, qualche traccia di vegetazione
	GRONDE	
	SELCIATI	
	MATERIALI LAPIDEI	Rivestimenti lapidei in buono stato
	ALTRO	Tracce di muratura originaria sui fianchi dell'edificio
ELEMENTI DECORATIVI	STEMMI	
	DECORAZIONI	Volute e capitelli in buono stato
	SERRAMENTI	
	VETRATE	Inserita in un'edicola, sopra il portale
	PANNELLI DECORATIVI	Marmorei, in buone condizioni
	TARGHE	
	EPIGRAFI	Sul portale, chiaramente leggibile
ALTRO	Archetti ciechi del campanile in buono stato	
PARTIC. E ARREDO URBANO	PORTONI	In legno, a cassettoni
	FINESTRE	Bifore e trifore del campanile in buono stato
	INFERRIATE	
	FONTANE	
	VASCHE	
	GIARDINO	
	PIANTE	
	RECINZIONI	
ALTRO

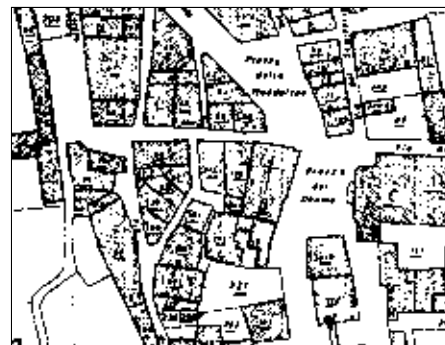
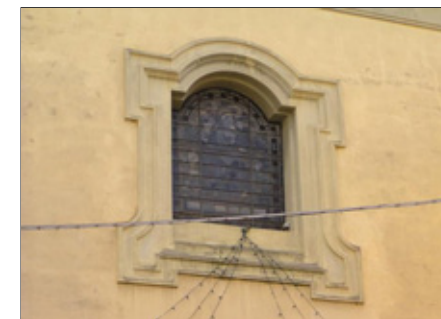
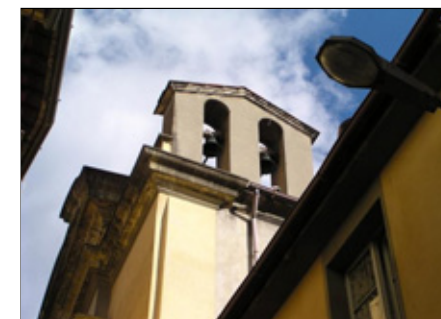
SCHEDA N: 8

ELEMENTI ARCHITETTONICI	LOGGIA	
	PORTICO A TERRA	
	PORTALI	Erosione sugli stipiti e patine sulla lunetta
	BALCONI	
	CORNICI	Tracce di depositi superficiali e patine biologiche
	GRONDE	
	SELCIATI	
	MATERIALI LAPIDEI	
	ALTRO	Intonaco del basamento con macchie di umidità
ELEMENTI DECORATIVI	STEMMI	Sopra il portale laterale: con fenomeni di erosione
	DECORAZIONI	
	SERRAMENTI	
	VETRATE	Policrome, in facciata e sul prospetto laterale
	PANNELLI DECORATIVI	
	TARGHE	Sotto lo stemma: non leggibile a causa dell'erosione
	EPIGRAFI	
ALTRO		
PARTIC. E ARREDO URBANO	PORTONI	In legno, entrambi in buono stato
	FINESTRE	
	INFERRIATE	Grata metallica a protezione della vetrata laterale
	FONTANE	
	VASCHE	
	GIARDINO	
	PIANTE	In conchini di cemento
RECINZIONI	Catena in ferro di fronte all'ingresso laterale	
ALTRO

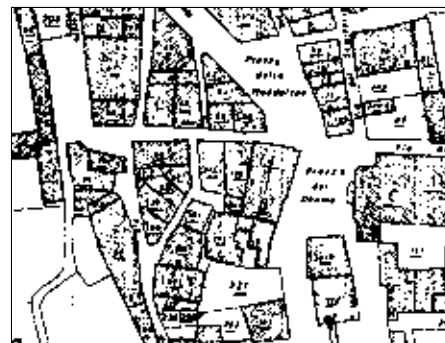
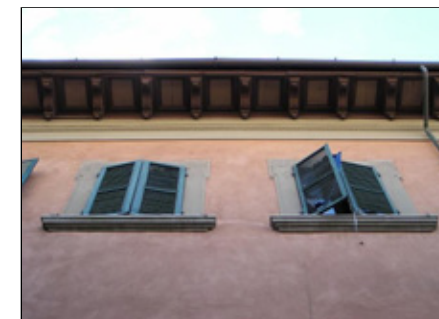
SCHEDA N: 10

ELEMENTI ARCHITETTONICI	LOGGIA	
	PORTICO A TERRA	
	PORTALI	Ad arco a tutto sesto, in buone condizioni
	BALCONI	
	CORNICI	Integre
	GRONDE	In buone condizioni
	SELCIATI	
ELEMENTI DECORATIVI	MATERIALI LAPIDEI	Davanzali delle finestre in buone condizioni
	ALTRO	Intonaco in buono stato
	STEMMI	Sopra il portale laterale: con fenomeni di erosione
	DECORAZIONI	Travetti della gronda con decorazioni geometriche
	SERRAMENTI	
	VETRATE	
	PANNELLI DECORATIVI	
PARTIC. E ARREDO URBANO	TARGHE	Sotto lo stemma dei Flori, in marmo, leggibile
	EPIGRAFI	
	ALTRO	
	PORTONI	In legno, degrado della vernice sulla parte inferiore
	FINESTRE	Persiane in legno, verniciate di verde
	INFERRIATE	Presenti alle finestre del piano terra
	FONTANE	
VASCHE		
GIARDINO	Rif. Scheda 13	
PIANTE		
RECINZIONI		
ALTRO

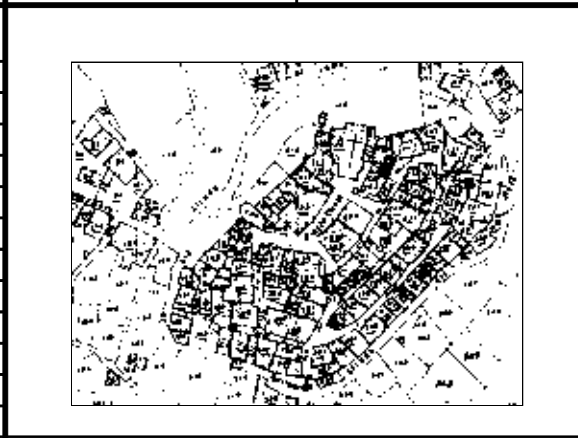
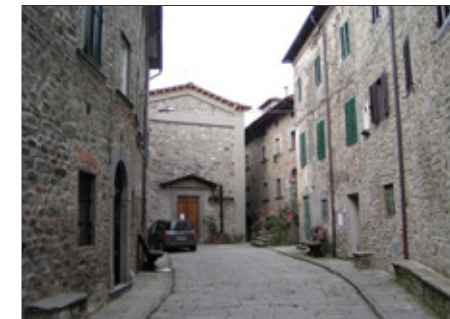
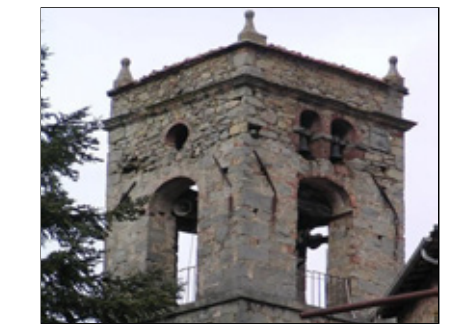
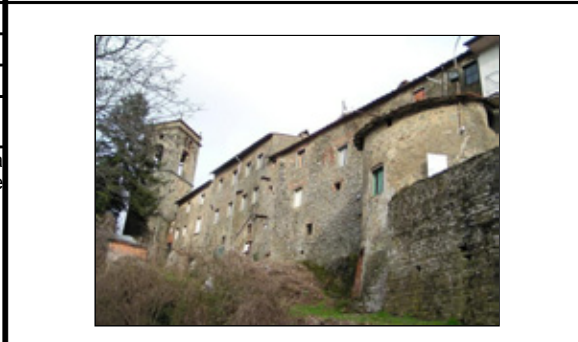
SCHEDA N: 111.D16

DATAZIONE: antica struttura del XVI secolo	STATO DI CONSERVAZIONE
--	------------------------

ELEMENTI ARCHITETTONICI	LOGGIA	
	PORTICO A TERRA	
	PORTALI	Lapideo, in buone condizioni
	BALCONI	
	CORNICI	
	GRONDE	In buone condizioni
	SELCIATI	
ELEMENTI DECORATIVI	MATERIALI LAPIDEI	In buone condizioni
	ALTRO	Piccola tettoia su mensole in legno sopra il portale
	STEMMI	
	DECORAZIONI	
	SERRAMENTI	
	VETRATE	
	PANNELLI DECORATIVI	
PARTIC. E ARREDO URBANO	TARGHE	
	EPIGRAFI	
	ALTRO	Archetto in laterizio sopra il portale
	PORTONI	In legno, in buono stato
	FINESTRE	
	INFERRIATE	
	FONTANE	
VASCHE		
GIARDINO		
PIANTE		
RECINZIONI		
ALTRO	E' presente una croce a lato del portone

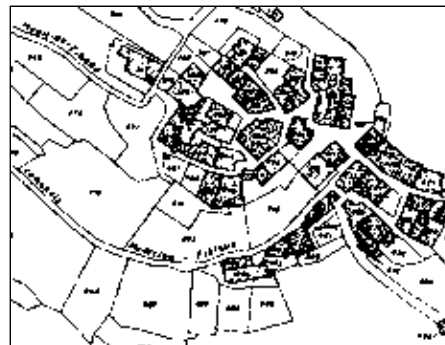
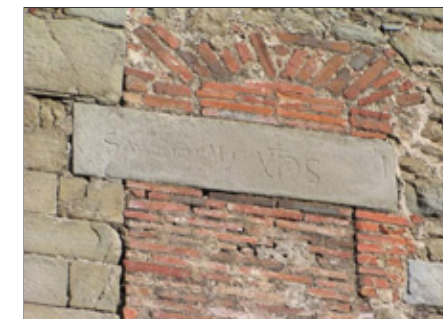
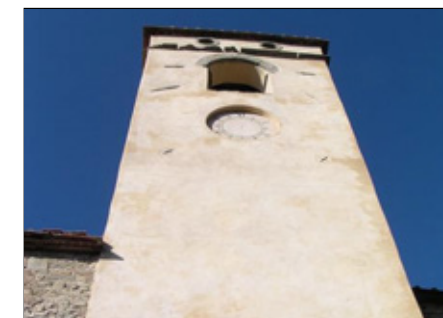
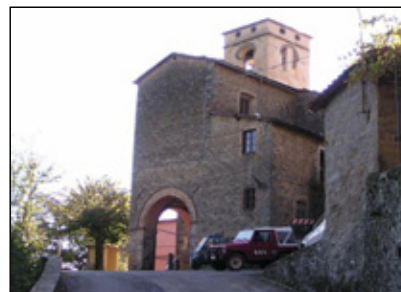
SCHEDA N: 112.D17

ELEMENTI ARCHITETTONICI	LOGGIA	
	PORTICO A TERRA	Sotto il coro, con monumento ai caduti
	PORTALI	
	BALCONI	Lapideo, in discrete condizioni
	CORNICI	
	GRONDE	in discrete condizioni
	SELCIATI	
ELEMENTI DECORATIVI	MATERIALI LAPIDEI	In discrete condizioni
	ALTRO	Intonaco del campanile in buone condizioni
	STEMMI	Su prospetto laterale: lapideo, parzialmente eroso
	DECORAZIONI	
	SERRAMENTI	
	VETRATE	
	PANNELLI DECORATIVI	
PARTIC. E ARREDO URBANO	TARGHE	
	EPIGRAFI	Su supporto marmoreo, leggibile
	ALTRO	
	PORTONI	In legno, buone condizioni
	FINESTRE	Sul prospetto, con infissi in legno
	INFERRIATE	
	FONTANE	
VASCHE		
GIARDINO		
PIANTE		
RECINZIONI		
ALTRO	Scala che conduce al campanile, in facciata

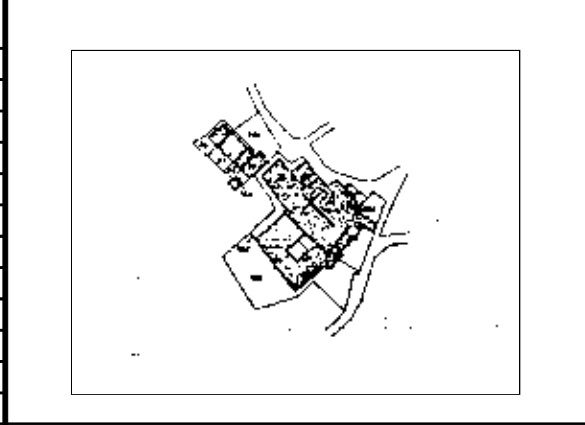
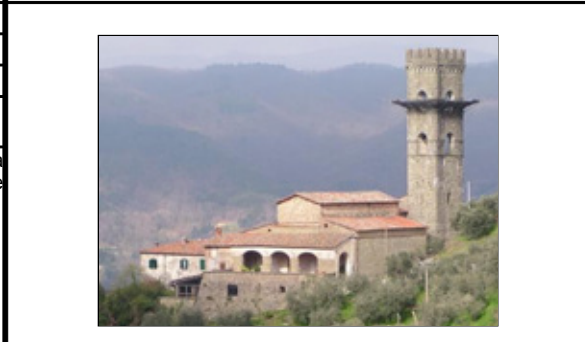
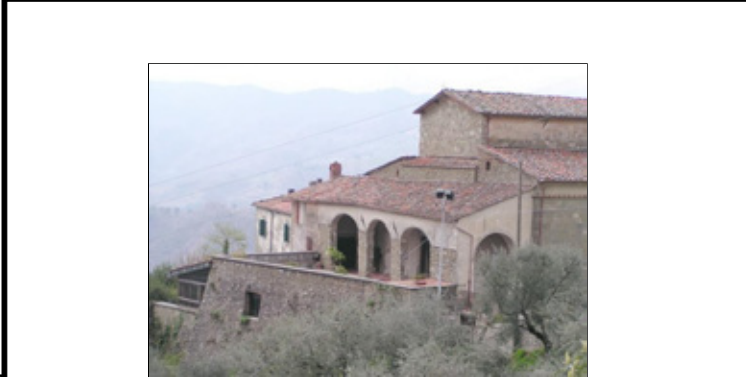
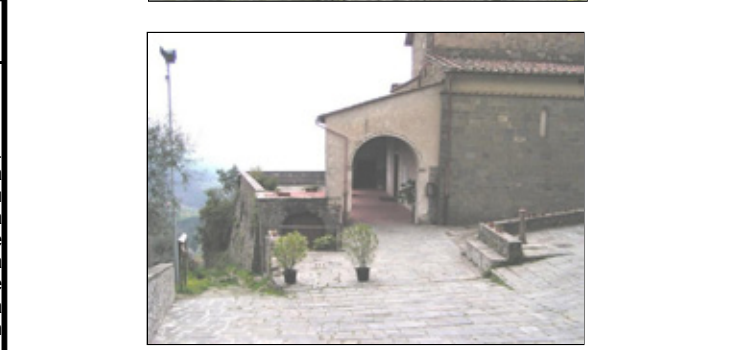
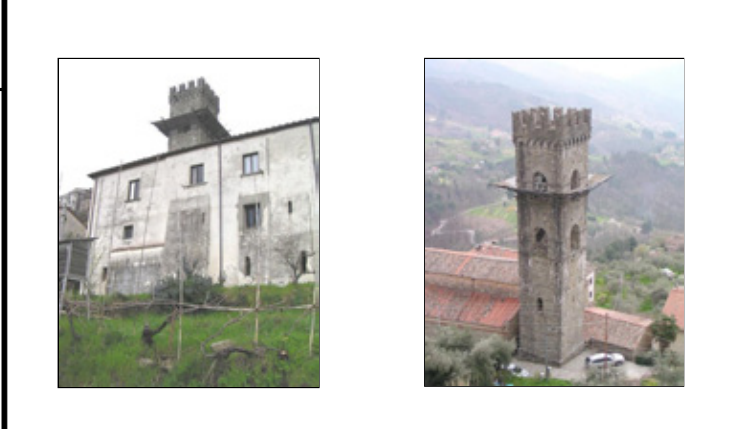
SCHEDA N: 113.D18

PARTIC. E ARREDO URBANO	PORTONI	In legno, con segni di degrado
	FINESTRE	
	INFERRIATE	
	FONTANE	
	VASCHE	
	GIARDINO	
	PIANTE	
	RECINZIONI	
ALTRO

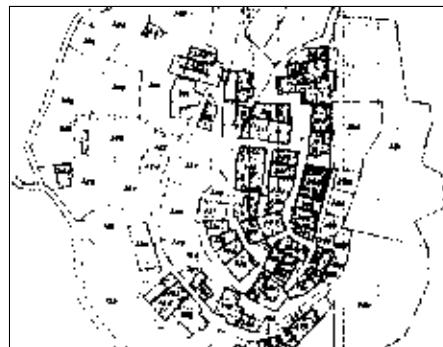
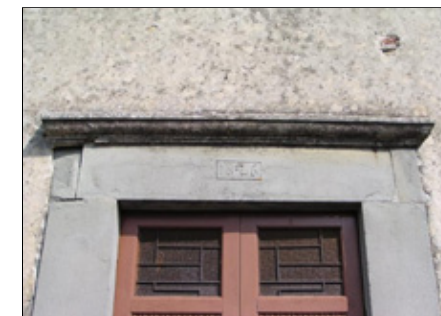
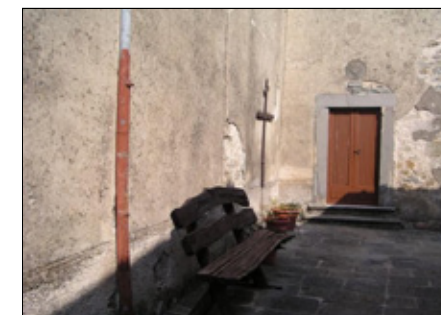
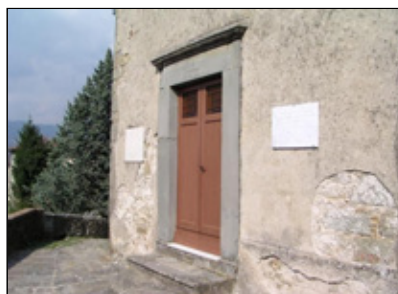
SCHEDA N: 114.D19

ELEMENTI ARCHITETTONICI	LOGGIA	
	PORTICO A TERRA	
	PORTALI	Stipiti e architrave in buone condizioni
	BALCONI	
	CORNICI	
	GRONDE	Buone condizioni
	SELCIATI	
	MATERIALI LAPIDEI	Buone condizioni
ALTRO	Campanile in pietra in buono stato	
ELEMENTI DECORATIVI	STEMMI	
	DECORAZIONI	
	SERRAMENTI	
	VETRATE	
	PANNELLI DECORATIVI	
	TARGHE	
	EPIGRAFI	Su supporti marmorei, chiaramente leggibili
	ALTRO	
PARTIC. E ARREDO URBANO	PORTONI	In legno, buone condizioni
	FINESTRE	
	INFERRIATE	
	FONTANE	
	VASCHE	
	GIARDINO	
	PIANTE	
	RECINZIONI	
ALTRO

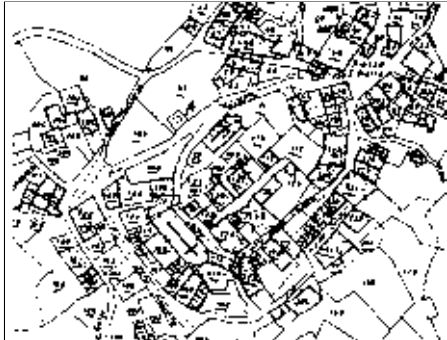
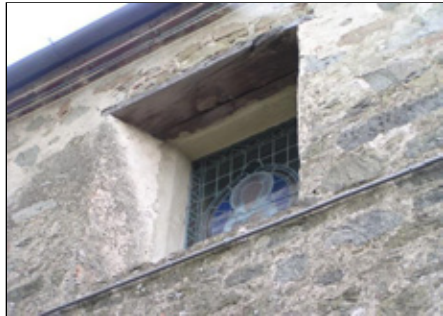
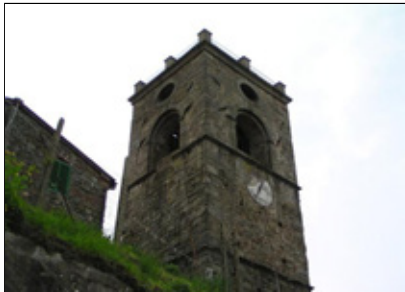
SCHEDA N: 115.D20

PORTICO A TERRA						
	PORTALI	Stipiti lapidei in buone condizioni					
	BALCONI						
	CORNICI	Sostanzialmente integre					
	GRONDE	In buone condizioni					
	SELCIATI						
	MATERIALI LAPIDEI	In discrete condizioni					
	ALTRO						
ELEMENTI DECORATIVI	STEMMI		<p>DESCRIZIONE E SINTESI QUALITATIVA</p> <p>La chiesa, posta nella parte centrale del paese, viene citata nel Catalogo delle Chiese lucchesi del 1260. Essa venne ampliata e modificata in varie occasioni, soprattutto nel 1595 quando il rettore ne promosse il completo rifacimento. La facciata è realizzata in pietra e presenta, al di sopra della porta d'ingresso, un piccolo affresco quattrocentesco in cui sono raffigurati i due Santi protettori della chiesa. A sinistra del portone in legno troviamo invece una croce marmorea con targa. All'interno, troviamo un dipinto su tavola, della prima metà del XVI secolo, nel quale vediamo la Vergine che offre l'anello nuziale a S. Caterina di fronte a S. Michele e ai SS. Pietro e Paolo: quest'opera, sembrerebbe far riferimento all'episodio della fusione della popolazione di Sorana con quella di Lignana.</p>

DECORAZIONI	affresco parzialmente leggibile					
	SERRAMENTI						
	VETRATE	sul prospetto laterale, buone condizioni					
	PANNELLI DECORATIVI						
	TARGHE						
	EPIGRAFI	Con croce marmorea, a fianco del portone					
ALTRO							
PARTIC. E ARREDO URBANO	PORTONI	In legno, buone condizioni

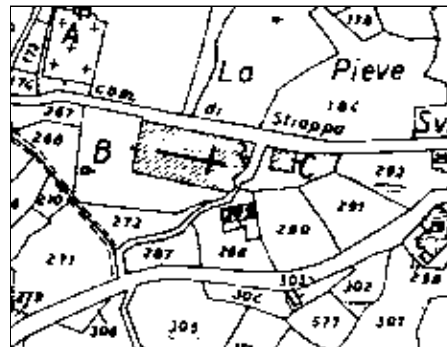
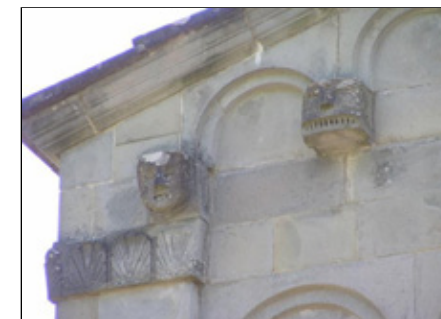
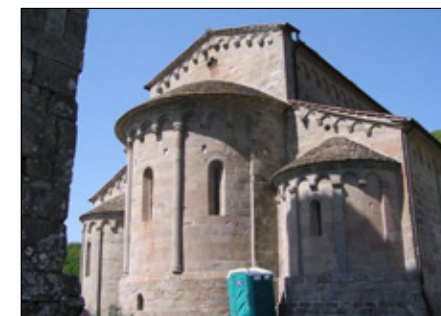
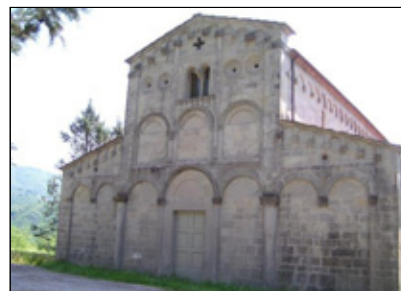
SCHEDA N: 117.D22

ELEMENTI ARCHITETTONICI	LOGGIA	
	PORTICO A TERRA	
	PORTALI	Lapideo
	BALCONI	
	CORNICI	
	GRONDE	Buone condizioni
	SELCIATI	
MATERIALI LAPIDEI	Bozze squadrate, in buone condizioni	
	ALTRO	Navate che terminano con absidi semicircolari
ELEMENTI DECORATIVI	STEMMI	
	DECORAZIONI	Archetti ciechi su mensole variamente lavorate
	SERRAMENTI	
	VETRATE	
	PANNELLI DECORATIVI	
	TARGHE	
	EPIGRAFI	
ALTRO	Rapp. plastica di tre personaggi sul fronte principale	
PARTIC. E ARREDO URBANO	PORTONI	In legno verniciato, buone condizioni
	FINESTRE	Bifora sul prospetto principale
	INFERRIATE	
	FONTANE	
	VASCHE	
	GIARDINO	
	PIANTE	
RECINZIONI		
ALTRO

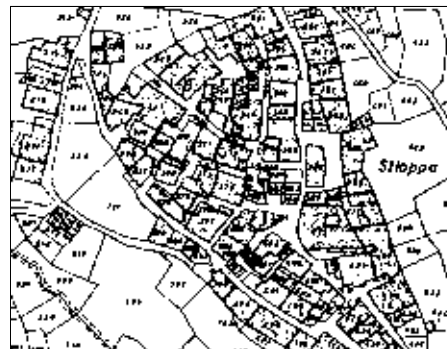
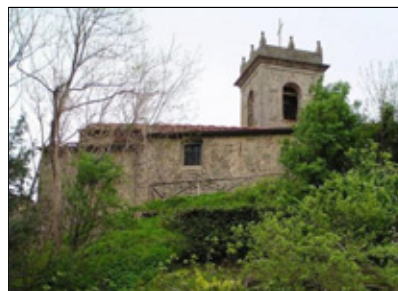
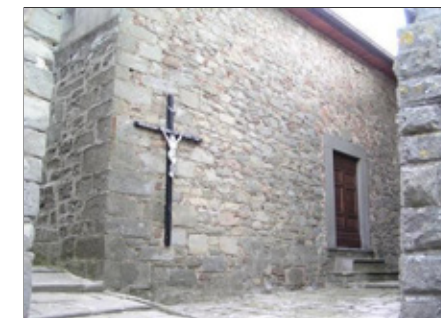
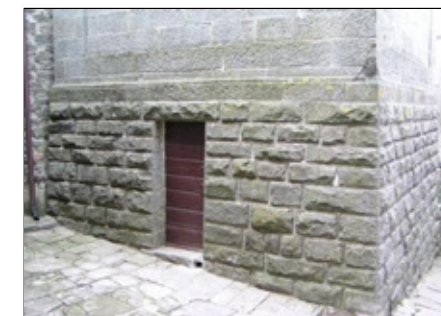
SCHEDA N: 118.D23

ELEMENTI ARCHITETTONICI	LOGGIA	
	PORTICO A TERRA	
	PORTALI	Stipti e architrave in pietra, buone condizioni
	BALCONI	
	CORNICI	
	GRONDE	In discrete condizioni
	SELCIATI	
ELEMENTI DECORATIVI	MATERIALI LAPIDEI	Buone condizioni
	ALTRO	Intonaco in discrete condizioni
	STEMMI	
	DECORAZIONI	
	SERRAMENTI	
	VETRATE	
	PANNELLI DECORATIVI	
PARTIC. E ARREDO URBANO	TARGHE	
	EPIGRAFI	
	ALTRO	
	PORTONI	In legno, buone condizioni
	FINESTRE	Infissi in legno verniciati di bianco
	INFERRIATE	
	FONTANE	
VASCHE		
GIARDINO		
PIANTE		
RECINZIONI		
ALTRO	E' presente una croce sul prospetto laterale

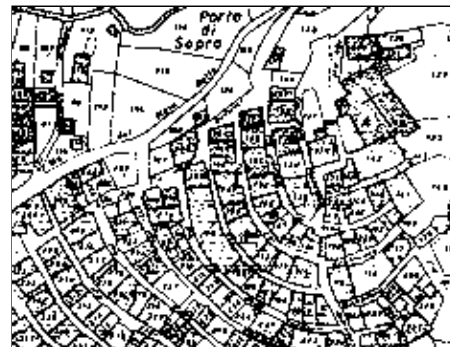
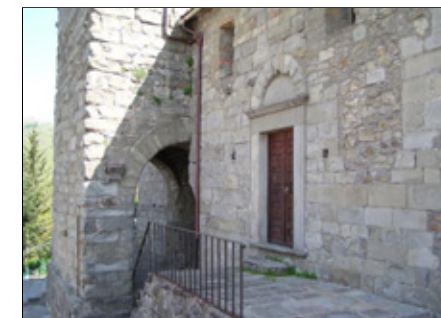
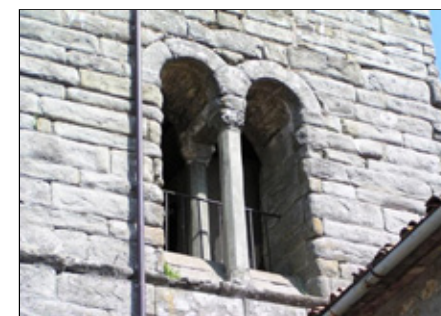
ELEMENTI ARCHITETTONICI	LOGGIA	
	PORTICO A TERRA	
	PORTALI	Lapideo, casi di erosione e esfoliazione su lunetta
	BALCONI	
	CORNICI	Buone condizioni, alcuni casi di erosione
	GRONDE	Discrete condizioni
	SELCIATI	Gradini in pietra che precedono il portale
	MATERIALI LAPIDEI	Buone condizioni
	ALTRO	
ELEMENTI DECORATIVI	STEMMI	
	DECORAZIONI	
	SERRAMENTI	
	VETRATE	
	PANNELLI DECORATIVI	
	TARGHE	Lapidi marmoree, ben leggibili
	EPIGRAFI	
	ALTRO	
PARTIC. E ARREDO URBANO	PORTONI	In legno, buone condizioni
	FINESTRE	
	INFERRIATE	Ringhiere metalliche alle bifore del campanile
	FONTANE	
	VASCHE	
	GIARDINO	
	PIANTE	
	RECINZIONI	
	ALTRO	E' presente una croce a fianco del portale

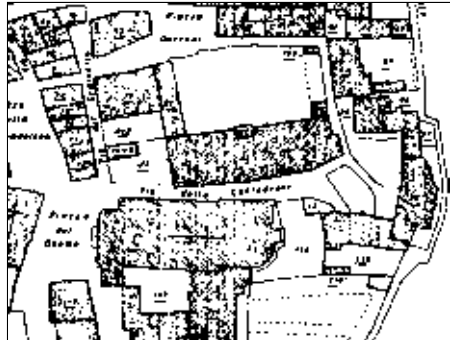
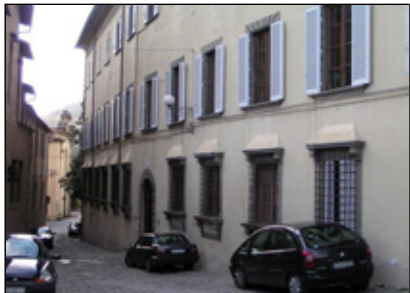
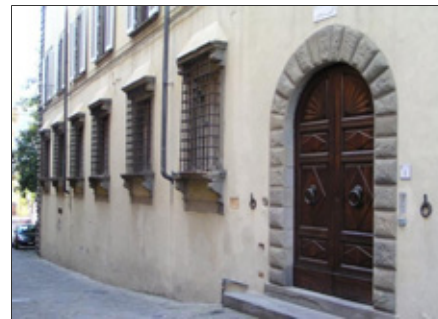
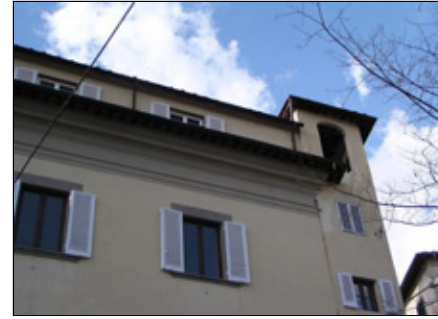
SCHEDA N: 11

ELEMENTI ARCHITETTONICI	LOGGIA	
	PORTICO A TERRA	
	PORTALI	Conci bocciardati in buono stato
	BALCONI	
	CORNICI	Macchie, esfoliazione e erosione sui davanzali
	GRONDE	Buone condizioni
	SELCIATI	
ELEMENTI DECORATIVI	MATERIALI LAPIDEI	Bugnato d'angolo in buono stato
	ALTRO	Pochi casi di distacco di intonaco
	STEMMI	Sopra il portale laterale: con fenomeni di erosione
	DECORAZIONI	
	SERRAMENTI	Battenti del portone in legno, scolpiti a motivi geometrici
	VETRATE	
	PANNELLI DECORATIVI	
PARTIC. E ARREDO URBANO	TARGHE	Piccola targa marmorea sopra il portale di ingresso
	EPIGRAFI	
	ALTR	
	PORTONI	In legno, in buono stato
	FINESTRE	Persiane in legno, verniciate di bianco
	INFERRIATE	Presenti alle finestre del piano terra, in buono stato
	FONTANE	
VASCHE		
GIARDINO	Superficie di 1355 mq	
PIANTE		
RECINZIONI		
ALTR	Due lampadari in ferro battuto al primo piano

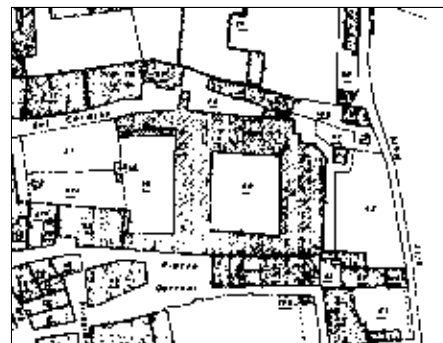
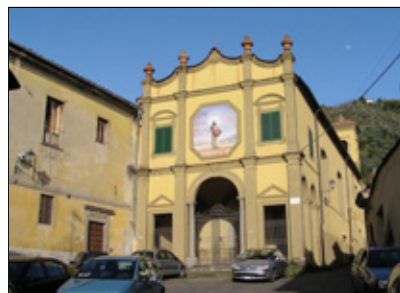
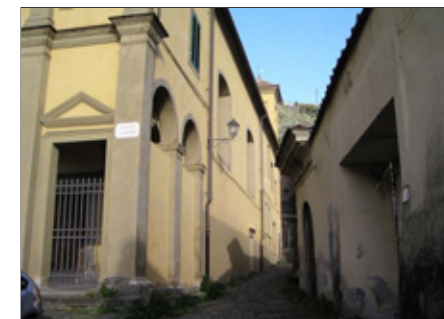
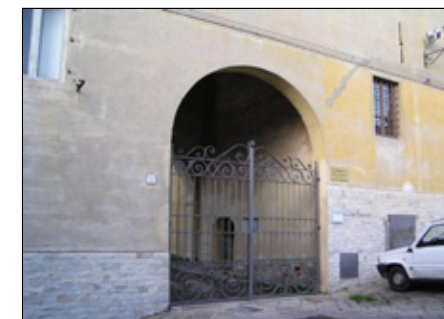
SCHEDA N: 13

ELEMENTI ARCHITETTONICI	LOGGIA	
	PORTICO A TERRA	A tre campate
	PORTALI	Fenomeni di erosione, esfoliazione e depositi
	BALCONI	
	CORNICI	Integre
	GRONDE	In buono stato
	SELCIATI	Presenza di vegetazione sul sagrato e sui gradini
ELEMENTI DECORATIVI	MATERIALI LAPIDEI	
	ALTRO	Degrado di intonaco sul prospetto dell'ala conventuale
	STEMMI	Sopra il portale laterale: con fenomeni di erosione
	DECORAZIONI	Affresco di recente fattura, in buono stato
	SERRAMENTI	
	VETRATE	
	PANNELLI DECORATIVI	
PARTIC. E ARREDO URBANO	TARGHE	Metallica, riporta autore e data dell'affresco
	EPIGRAFI	Su architrave di porta laterale tamponata. Leggibile
	ALTRO	Cornice sotto gronda con geometrie in aggetto
	PORTONI	In legno a cassettoni, evidente degrado superficiale
	FINESTRE	Sul prospetto, con persiane in legno verniciate di verde
	INFERRIATE	Presenti alle finestre del pianterreno (ala conventuale)
	FONTANE	
VASCHE		
GIARDINO	Presente nel chiostro interno

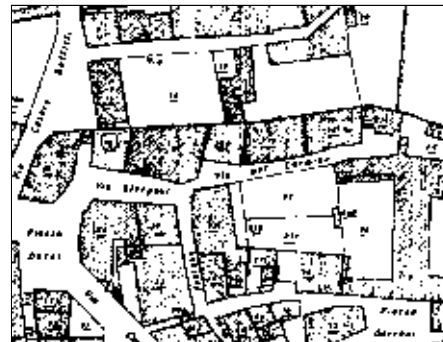
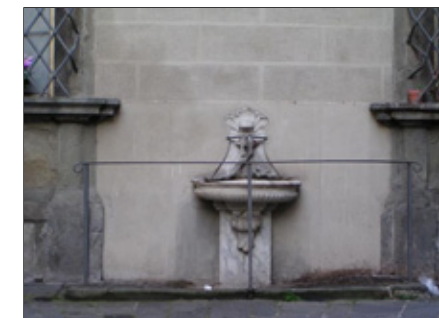
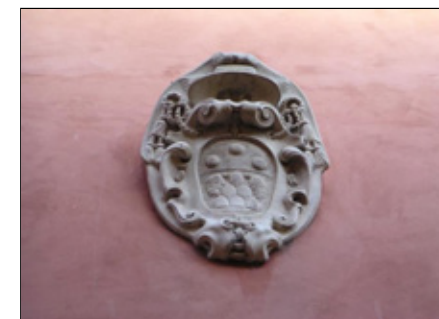
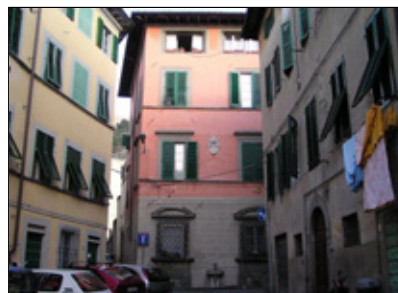
SCHEDA N: 14

ELEMENTI ARCHITETTONICI	LOGGIA	
	PORTICO A TERRA	
	PORTALI	I conci presentano fenomeni di esfoliazione
	BALCONI	
	CORNICI	Integre
	GRONDE	In buono stato
	SELCIATI	
ELEMENTI DECORATIVI	MATERIALI LAPIDEI	Casi di erosione, esfoliazione e depositi superficiali
	ALTRO	Fronte intonacato con basamento effetto bugnato
	STEMMI	Sopra il portale laterale: con fenomeni di erosione
	DECORAZIONI	
	SERRAMENTI	
	VETRATE	
	PANNELLI DECORATIVI	
PARTIC. E ARREDO URBANO	TARGHE	
	EPIGRAFI	
	ALTRO	Presenza di false finestre dipinte su muro
	PORTONI	In legno con pannelli vetrati, in buono stato
	FINESTRE	Persiane in legno, verniciate di verde
	INFERRIATE	Presenti alle finestre del piano terreno
	FONTANE	Depositi superficiali, bordo della vasca danneggiato
VASCHE		
GIARDINO	Superficie di 840 mq	
PIANTE		
RECINZIONI	Ringhiera in ferro di fronte alla fontana	
ALTRO	Elemento di illuminazione pubblica al primo piano

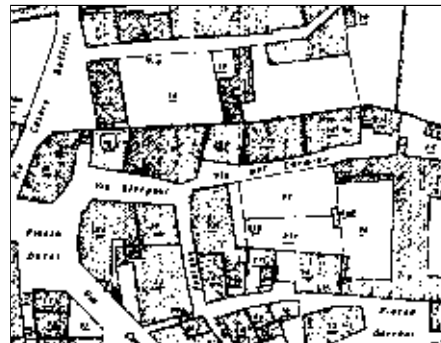
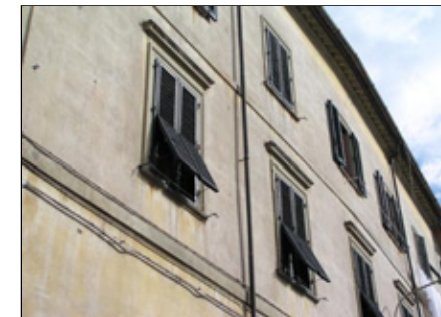
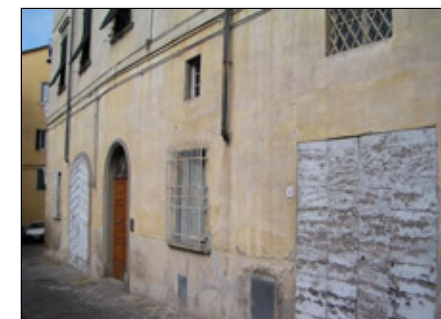
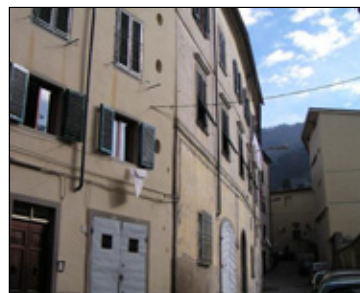
ELEMENTI ARCHITETTONICI	LOGGIA	
	PORTICO A TERRA	
	PORTALI	In buone condizioni
	BALCONI	
	CORNICI	In buono stato
	GRONDE	In discrete condizioni
	SELCIATI	
MATERIALI LAPIDEI		
	ALTRO	Distacco di intonaco e alterazione cromatica
ELEMENTI DECORATIVI	STEMMI	
	DECORAZIONI	
	SERRAMENTI	
	VETRATE	
	PANNELLI DECORATIVI	
	TARGHE	
	EPIGRAFI	
ALTRO		
PARTIC. E ARREDO URBANO	PORTONI	In legno, lunetta sopraporta con inferriata
	FINESTRE	Persiane in legno verniciate di verde
	INFERRIATE	Presenti alle finestre del piano terreno
	FONTANE	
	VASCHE	
	GIARDINO	Superficie di 423 mq
	PIANTE	
RECINZIONI		
ALTRO

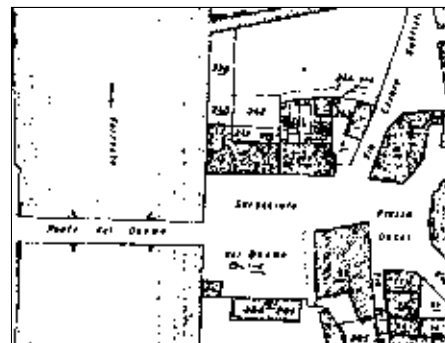
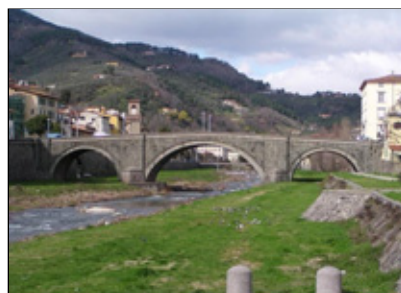
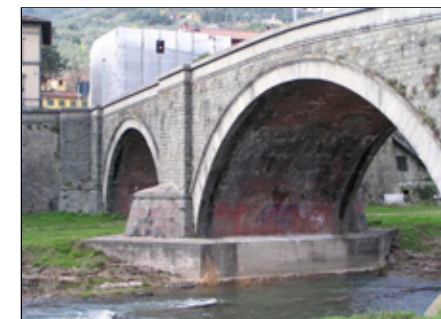
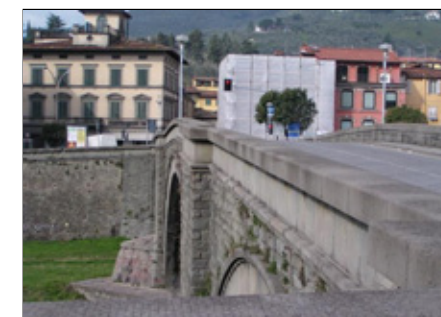
SCHEDA N: 16

ELEMENTI ARCHITETTONICI	LOGGIA	
	PORTICO A TERRA	
	PORTALI	
	BALCONI	
	CORNICI	
	GRONDE	
	SELCIATI	Marciapiede lastricato con poche sconnessioni
MATERIALI LAPIDEI	Parapetto in buono stato, vegetazione su muratura	
	ALTRO	Presenza di scritte con vernici su pile e volte
ELEMENTI DECORATIVI	STEMMI	
	DECORAZIONI	
	SERRAMENTI	
	VETRATE	
	PANNELLI DECORATIVI	
	TARGHE	
	EPIGRAFI	
ALTRO	Sono presenti quattro cartigli lapidei	
PARTIC. E ARREDO URBANO	PORTONI	
	FINESTRE	
	INFERRIATE	
	FONTANE	
	VASCHE	
	GIARDINO	
	PIANTE	
RECINZIONI		
ALTRO	Sedili in pietra, elementi di illuminazione su parapetto

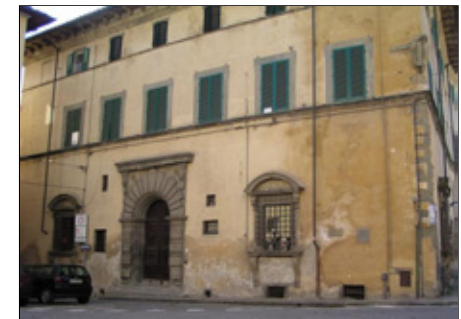
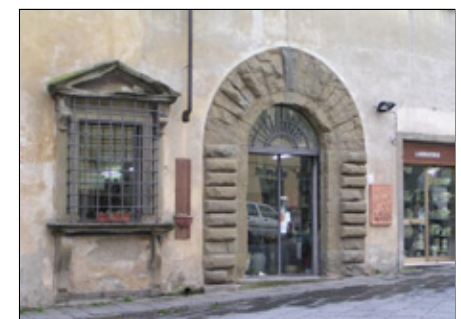
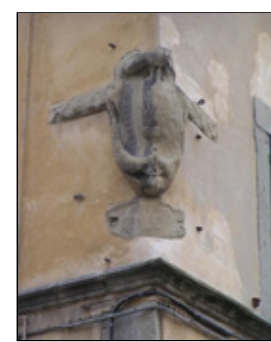
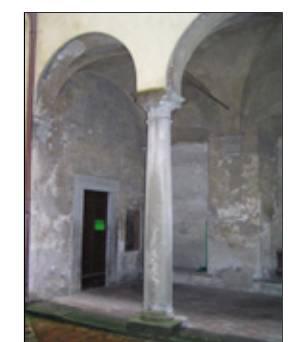
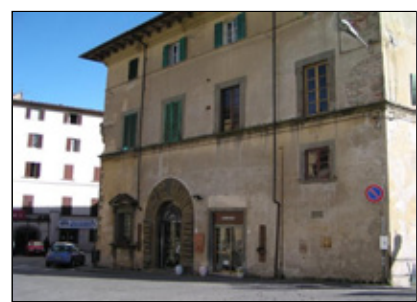
ELEMENTI ARCHITETTONICI	LOGGIA	
	PORTICO A TERRA	Interno, forte degrado causato dall'umidità
	PORTALI	Fortemente compromesso quello verso lo Sdrucchiolo
	BALCONI	
	CORNICI	Erosione, patine e depositi superficiali
	GRONDE	In mediocri condizioni
	SELCIATI	
	MATERIALI LAPIDEI	Erosione, patine e depositi superficiali
	ALTRO	Distacco di intonaco e alterazione cromatica
ELEMENTI DECORATIVI	STEMMI	In pietra sull'angolo al primo piano, forte erosione
	DECORAZIONI	
	SERRAMENTI	
	VETRATE	
	PANNELLI DECORATIVI	
	TARGHE	Lapidea, scarsamente leggibile
	EPIGRAFI	
ALTRO	Cartiglio lapideo sotto lo stemma, poco leggibile	
PARTIC. E ARREDO URBANO	PORTONI	In legno
	FINESTRE	Persiane in legno verniciate di verde
	INFERRIATE	Presenti alle finestre del piano terra
	FONTANE	
	VASCHE	
	GIARDINO	
	PIANTE	
	RECINZIONI	
ALTRO	Elemento di illuminazione pubblica

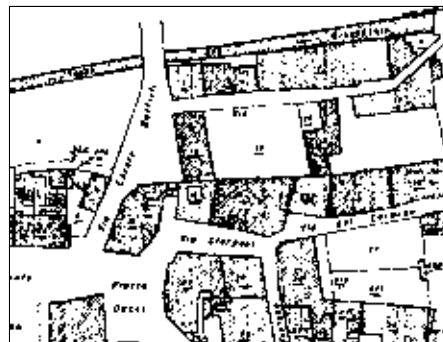
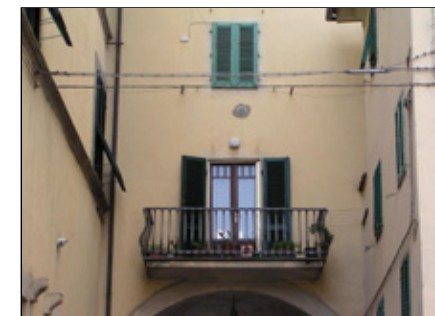
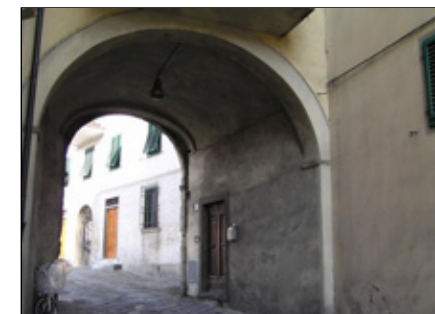
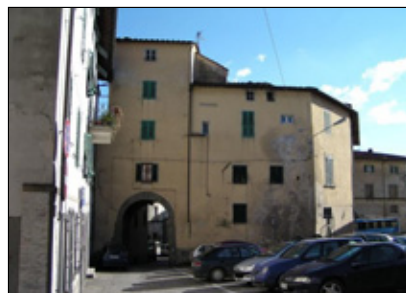
SCHEDA N: 19

ELEMENTI ARCHITETTONICI	LOGGIA	
	PORTICO A TERRA	
	PORTALI	
	BALCONI	Con ringhiera in ferro
	CORNICI	
	GRONDE	
	SELCIATI	
	MATERIALI LAPIDEI	In buone condizioni
	ALTRO	Intonaco in buone condizioni
ELEMENTI DECORATIVI	STEMMI	
	DECORAZIONI	
	SERRAMENTI	
	VETRATE	
	PANNELLI DECORATIVI	
	TARGHE	
	EPIGRAFI	
	ALTRO	
PARTIC. E ARREDO URBANO	PORTONI	In legno, posto nel sottopasso
	FINESTRE	Persiane in legno verniciate di verde
	INFERRIATE	
	FONTANE	
	VASCHE	
	GIARDINO	
	PIANTE	
	RECINZIONI	
ALTRO	Elemento di illuminazione sulla volta

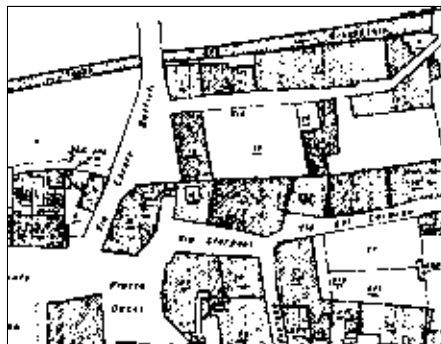
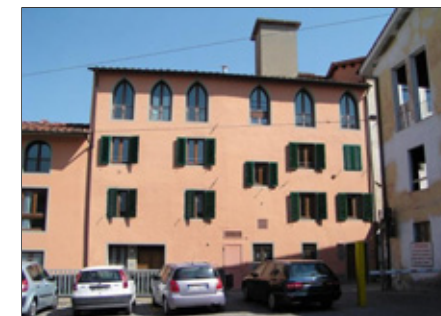
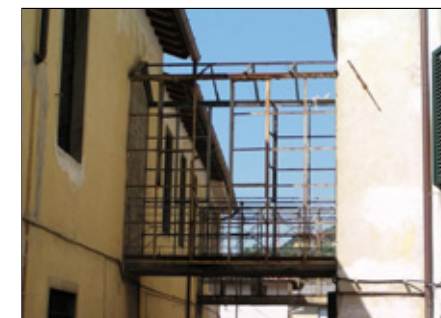
ELEMENTI ARCHITETTONICI	LOGGIA	
	PORTICO A TERRA	
	PORTALI	
	BALCONI	
	CORNICI	
	GRONDE	In discrete condizioni
	SELCIATI	
MATERIALI LAPIDEI		
	ALTRO	I ponti in ferro presentano fenomeni di ruggine
ELEMENTI DECORATIVI	STEMMI	
	DECORAZIONI	
	SERRAMENTI	
	VETRATE	
	PANNELLI DECORATIVI	
	TARGHE	
	EPIGRAFI	
	ALTRO	
PARTIC. E ARREDO URBANO	PORTONI	
	FINESTRE	Con persiane in legno nell'ala ad uso abitativo
	INFERRIATE	
	FONTANE	
	VASCHE	
	GIARDINO	
	PIANTE	
RECINZIONI		
ALTRO	All'ultimo piano sono presenti finestre ad arco

Una parte dell'edificio risulta dismessa.

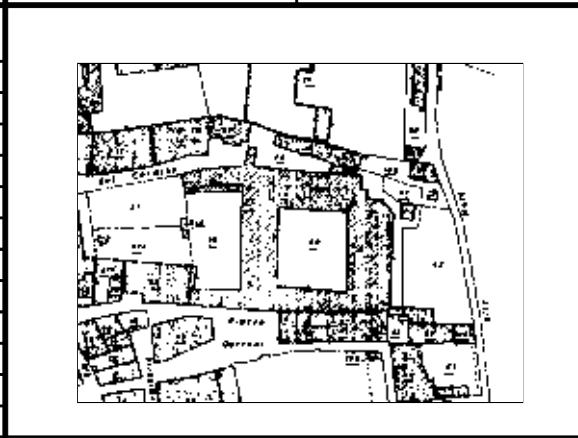
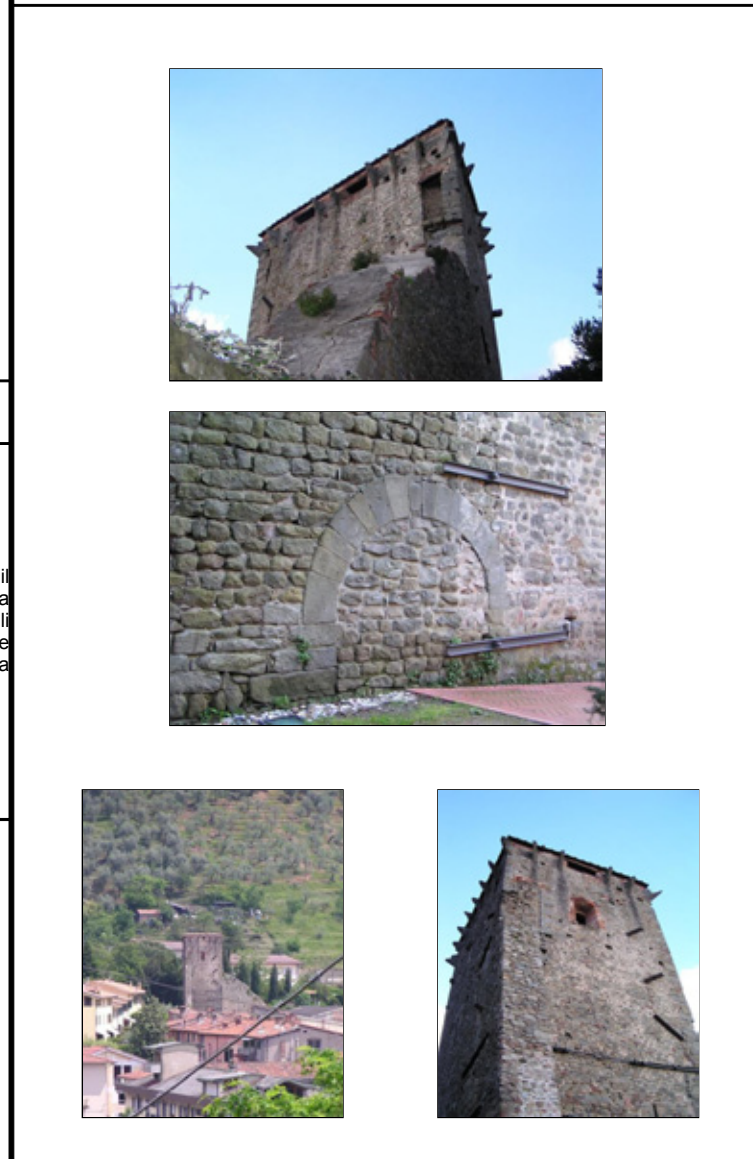
La struttura è consolidata con armature metalliche.

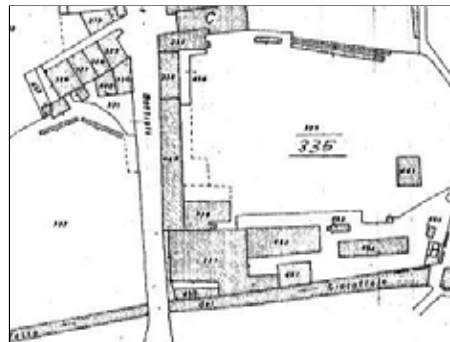
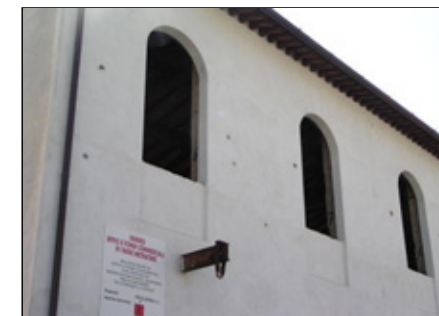
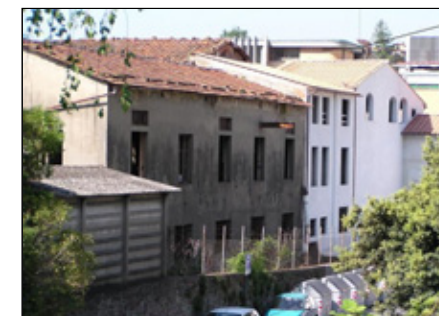
SCHEDA N: 22

ELEMENTI ARCHITETTONICI	LOGGIA	
	PORTICO A TERRA	
	PORTALI	
	BALCONI	
	CORNICI	
	GRONDE	In buone condizioni
	SELCIATI	
ELEMENTI DECORATIVI	MATERIALI LAPIDEI	
	ALTRO	Intonaco in buono stato o in via di rifacimento
	STEMMI	
	DECORAZIONI	
	SERRAMENTI	
	VETRATE	
	PANNELLI DECORATIVI	
PARTIC. E ARREDO URBANO	TARGHE	
	EPIGRAFI	
	ALTRO	
	PORTONI	In legno
	FINESTRE	Attualmente prive di infissi
	INFERRIATE	Presenti alle aperture del piano terra
	FONTANE	
VASCHE		
GIARDINO		
PIANTE		
RECINZIONI	E' presente una ringhiera in ferro	
ALTRO

Il corpo retrostante risulta ancora dismesso.

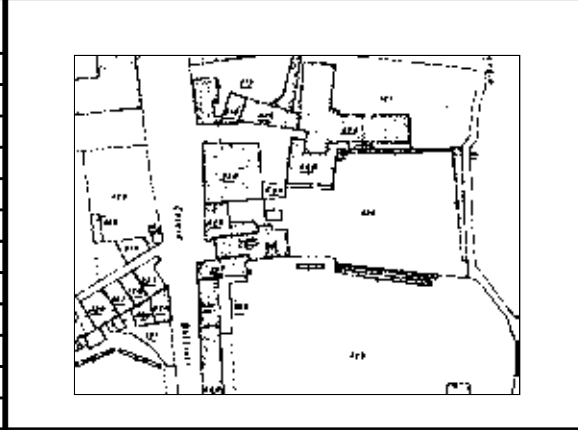
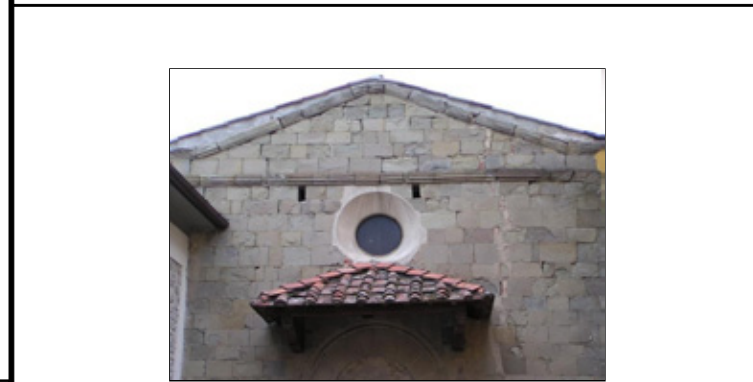
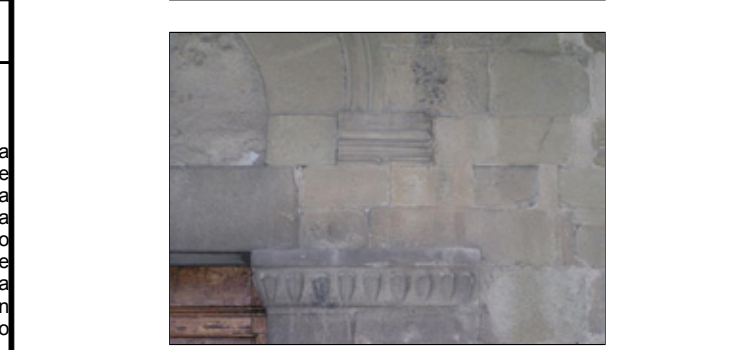
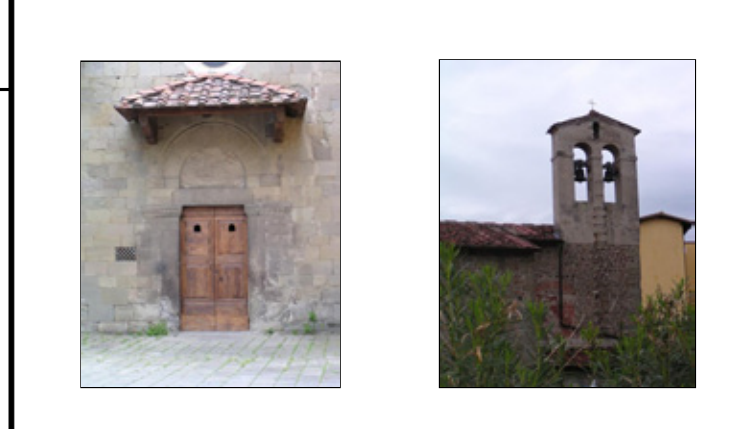
SCHEDA N: 23

ELEMENTI ARCHITETTONICI	LOGGIA	
	PORTICO A TERRA	
	PORTALI	In pietra con struttura trilitica
	BALCONI	
	CORNICI	Fenomeni di erosione
	GRONDE	
	SELCIATI	
	MATERIALI LAPIDEI	Casi di erosione, esfoliazione, fessurazione e depositi
ALTRO	Pensilina in laterizio sorretta da mensole lignee

PARTIC. E ARREDO URBANO	PORTONI	In legno, in buone condizioni
	FINESTRE	Apertura circolare con strombatura intonacata
	INFERRIATE	
	FONTANE	
	VASCHE	
	GIARDINO	
	PIANTE	
	RECINZIONI	
ALTRO

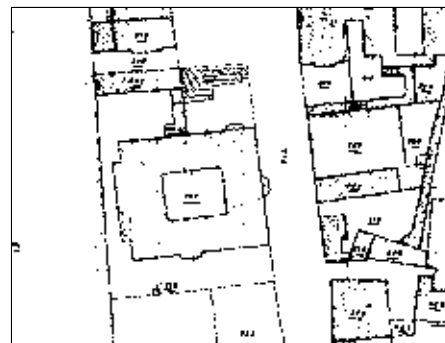
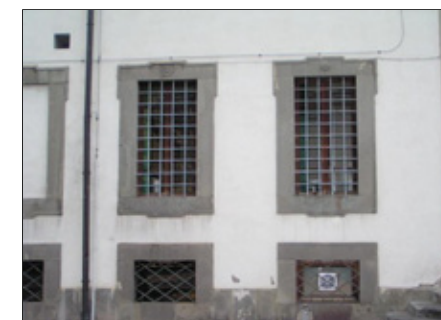
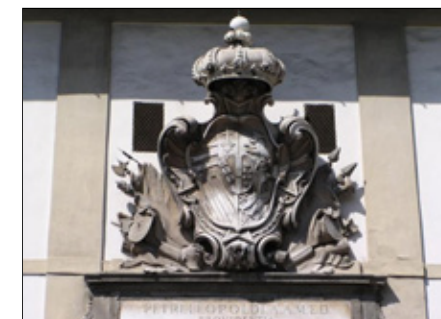
SCHEDA N: 24

ELEMENTI ARCHITETTONICI	LOGGIA	
	PORTICO A TERRA	
	PORTALI	Lapideo, conci in buone condizioni
	BALCONI	
	CORNICI	Alcuni fenomeni di erosione ed esfoliazione
	GRONDE	In buone condizioni
	SELCIATI	
MATERIALI LAPIDEI	Bugnati d'angolo in buono stato	
	ALTRO	Casi di distacco di intonaco nella fascia basamentale
ELEMENTI DECORATIVI	STEMMI	Alcuni fenomeni di depositi superficiali
	DECORAZIONI	Chiave di volta del portale con elemento a voluta
	SERRAMENTI	Maniglie del portone in ferro
	VETRATE	
	PANNELLI DECORATIVI	
	TARGHE	Marmorea, ancora leggibile
	EPIGRAFI	
PARTIC. E ARREDO URBANO	PORTONI	In legno, in buono stato
	FINESTRE	Al primo piano con persiane in legno verniciato
	INFERRIATE	Presenti alle finestre del piano terreno e seminterrato
	FONTANE	
	VASCHE	
	GIARDINO	
	PIANTE	
RECINZIONI		
ALTRO

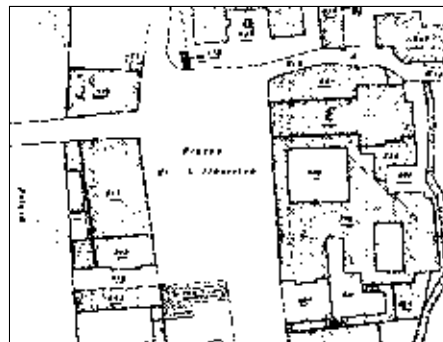
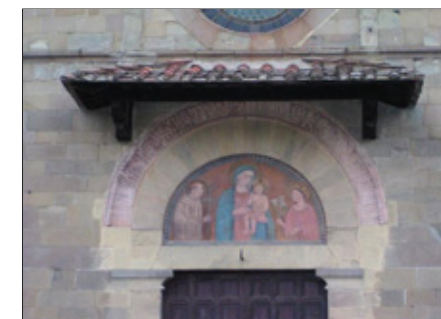
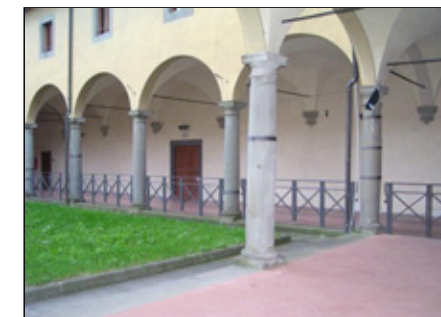
SCHEDA N: 26

ELEMENTI ARCHITETTONICI	LOGGIA	
	PORTICO A TERRA	Cortile del convento in buono stato
	PORTALI	Conci in pietra e lunetta sovrastante in buono stato
	BALCONI	
	CORNICI	Archetti ciechi in discrete condizioni
	GRONDE	In buone condizioni
	SELCIATI	
	MATERIALI LAPIDEI	In buono stato
	ALTRO	Campanile interamente intonacato
ELEMENTI DECORATIVI	STEMMI	
	DECORAZIONI	Dipinto leggibile sulla lunetta sopra il portale
	SERRAMENTI	
	VETRATE	Rosone e vetrata dell'abside in buone condizioni
	PANNELLI DECORATIVI	
	TARGHE	
	EPIGRAFI	
PARTIC. E ARREDO URBANO	PORTONI	In legno, in buone condizioni
	FINESTRE	
	INFERRIATE	Cancello in ferro all'ingresso del cortile
	FONTANE	
	VASCHE	
	GIARDINO	Cortile con area tenuta a prato
	PIANTE	
	RECINZIONI	
ALTRO

In facciata sono ancora visibili i segni dell'innalzamento della copertura. A fianco dell'edificio sorgono i locali che un tempo ospitavano l'*Arciconfraternita di Misericordia*.
