COMUNE DI  
**PESCIA**

# PIANO STRUTTURALE

# SCHEDE DI VALUTAZIONE STORICO – ARCHITETTONICHE

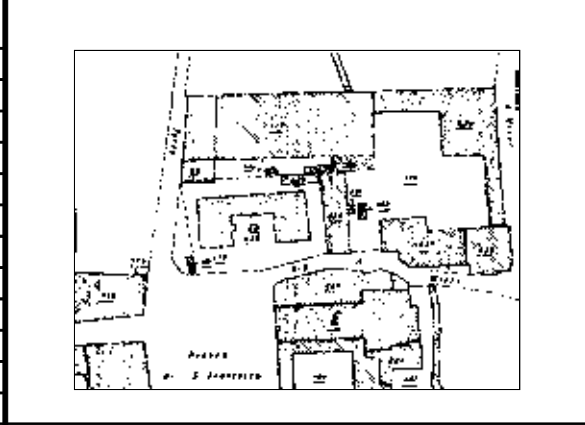
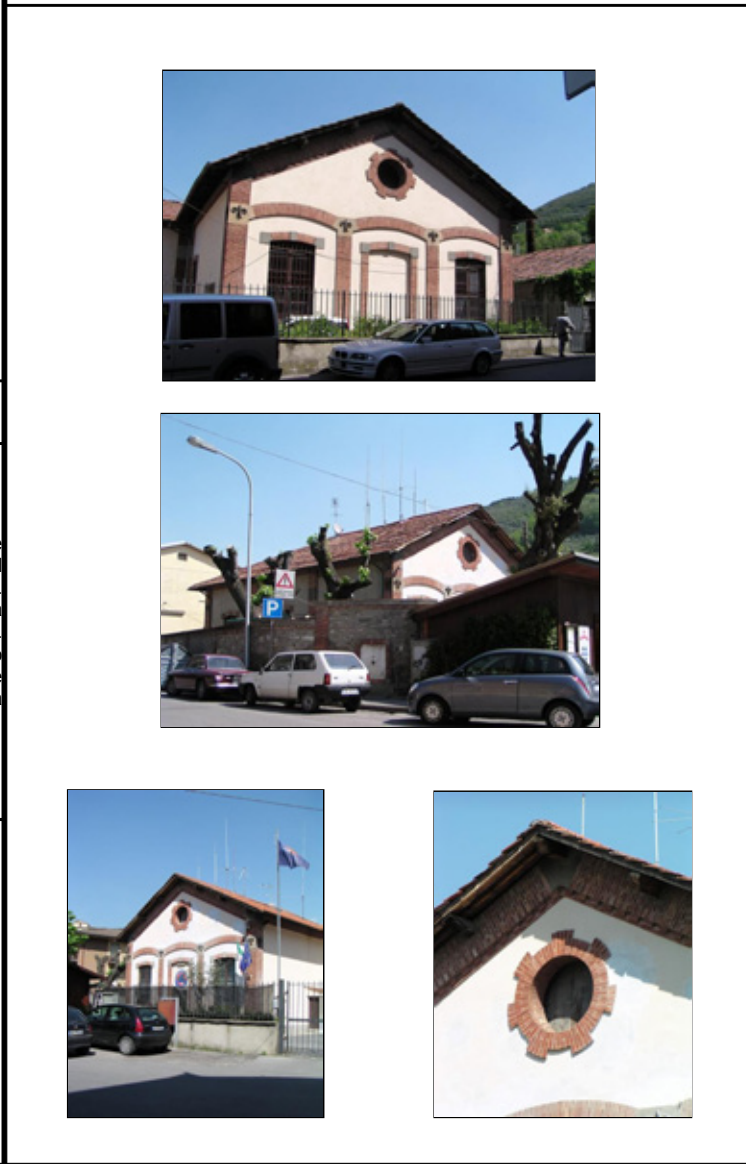
SCHEDA N: 27

ELEMENTI ARCHITETTONICI	LOGGIA	
	PORTICO A TERRA	
	PORTALI	
	BALCONI	
	CORNICI	In laterizio, in buone condizioni
	GRONDE	In buono stato
	SELCIATI	
	MATERIALI LAPIDEI	
	ALTRO	Intonaco in buono stato
ELEMENTI DECORATIVI	STEMMI	
	DECORAZIONI	Elementi in ferro battuto in buono stato
	SERRAMENTI	
	VETRATE	
	PANNELLI DECORATIVI	
	TARGHE	
	EPIGRAFI	
ALTRO		
PARTIC. E ARREDO URBANO	PORTONI	
	FINESTRE	
	INFERRIATE	Presenti alle finestre
	FONTANE	
	VASCHE	
	GIARDINO	
	PIANTE	
RECINZIONI	Muratura in pietra e laterizio con ringhiera metallica	
ALTRO

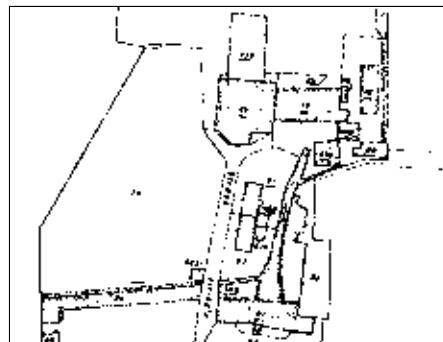
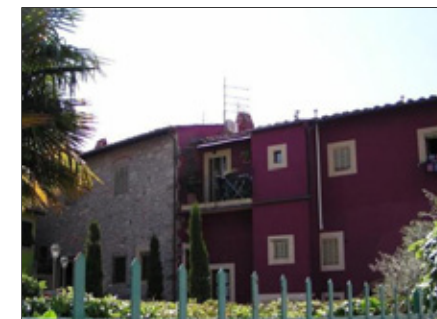
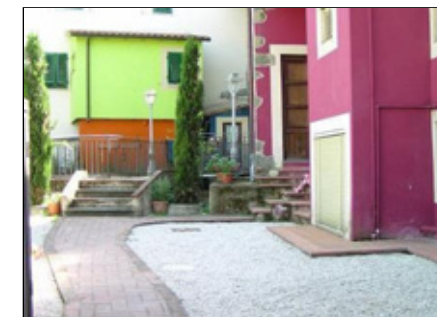
ELEMENTI ARCHITETTONICI	LOGGIA	
	PORTICO A TERRA	
	PORTALI	
	BALCONI	Con ringhiere metalliche, in buono stato
	CORNICI	
	GRONDE	In buone condizioni
	SELCIATI	
	MATERIALI LAPIDEI	In buone condizioni
ALTRO	Intonaco in buono stato, alcune macchie di umidità	
ELEMENTI DECORATIVI	STEMMI	
	DECORAZIONI	
	SERRAMENTI	
	VETRATE	
	PANNELLI DECORATIVI	
	TARGHE	
	EPIGRAFI	
ALTRO		
PARTIC. E ARREDO URBANO	PORTONI	In legno, in buone condizioni
	FINESTRE	
	INFERRIATE	
	FONTANE	
	VASCHE	
	GIARDINO	
	PIANTE	
	RECINZIONI	
ALTRO	Piccolo cortile ghiaiato sotto il quale scorre la gora

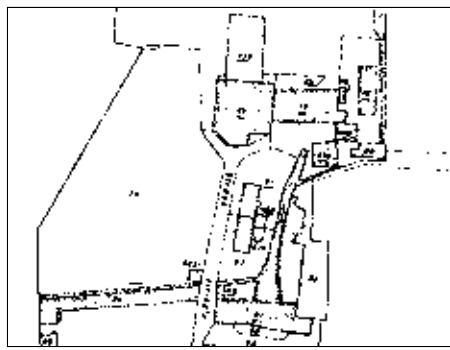
ELEMENTI ARCHITETTONICI	LOGGIA	
	PORTICO A TERRA	
	PORTALI	Conci lapidei con fenomeni di esfoliazione
	BALCONI	
	CORNICI	Presenza di vegetazione
	GRONDE	
	SELCIATI	
	MATERIALI LAPIDEI	Esfoliazione, macchie, erosione e fratturazione
ALTRO	Intonaco con fenomeni di distacco e macchie	
ELEMENTI DECORATIVI	STEMMI	
	DECORAZIONI	
	SERRAMENTI	
	VETRATE	
	PANNELLI DECORATIVI	
	TARGHE	
	EPIGRAFI	
	ALTRO	
PARTIC. E ARREDO URBANO	PORTONI	In legno con cancello in ferro, entrambi in pessimo stato
	FINESTRE	Con infissi in legno pericolanti o mancanti
	INFERRIATE	Presenti alle finestre dei piani inferiori
	FONTANE	
	VASCHE	
	GIARDINO	
	PIANTE	
	RECINZIONI	
ALTRO

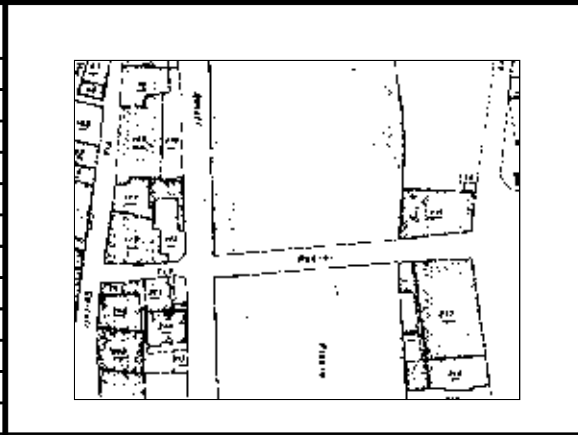
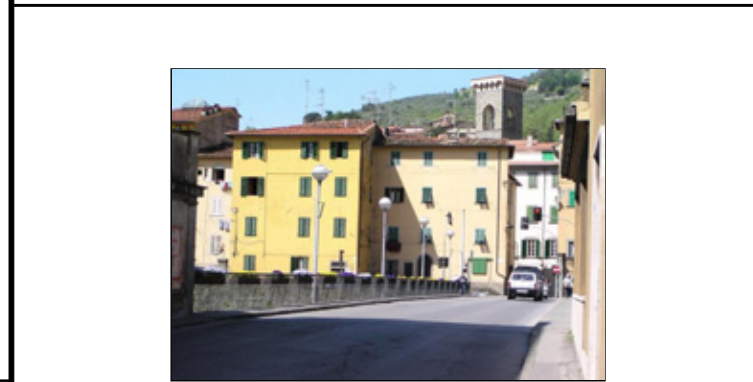
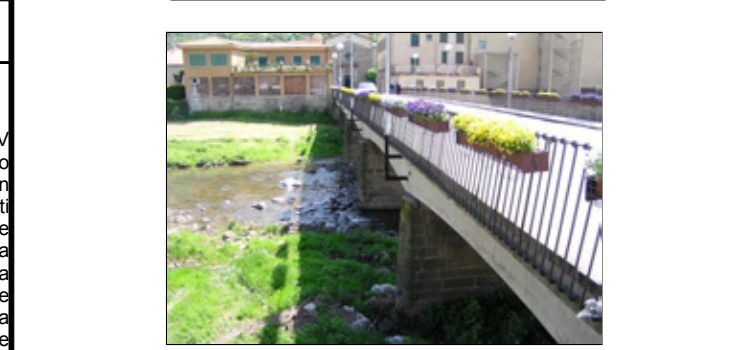
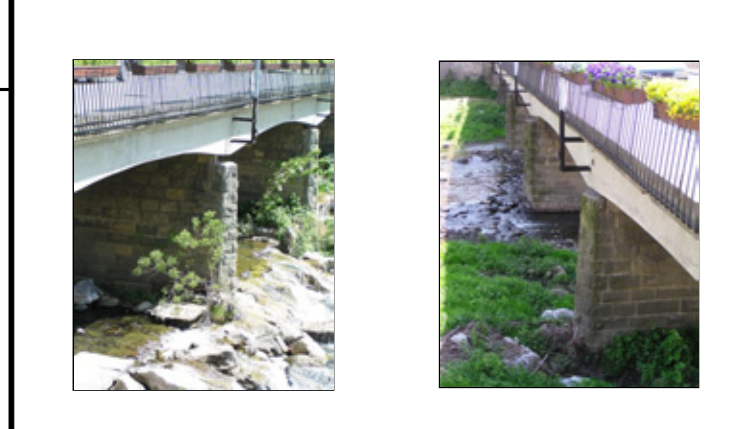
SCHEDA N: 30

PARTIC. E ARREDO URBANO	PORTONI	
	FINESTRE	
	INFERRIATE	Ringhiera metallica in buone condizioni
	FONTANE	
	VASCHE	
	GIARDINO	
	PIANTE	Piante floreali n vasi appesi alla ringhiera
	RECINZIONI	
ALTRO	Sono presenti 4 lampioni lungo ciascun marciapiede

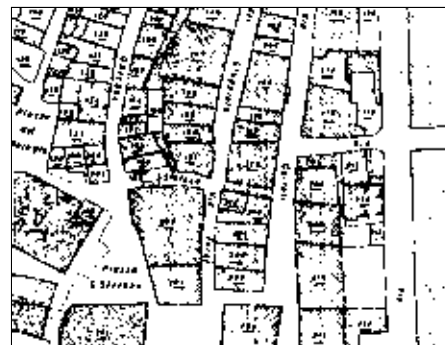
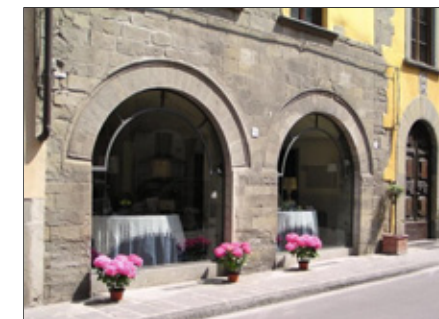
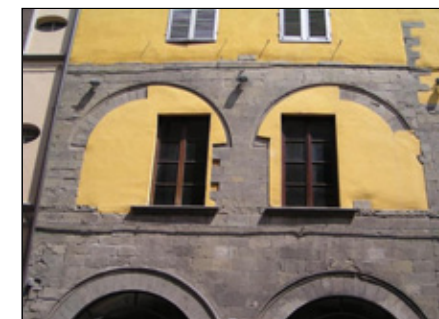
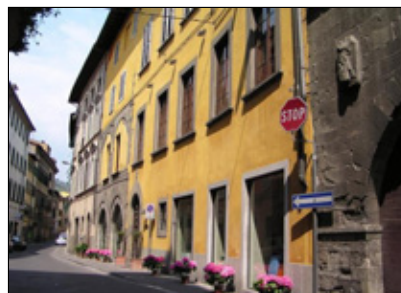
SCHEDA N: 31

ELEMENTI ARCHITETTONICI	LOGGIA	
	PORTICO A TERRA	
	PORTALI	Con conci lapidei, ad arco a tutto sesto. In buono stato
	BALCONI	
	CORNICI	Pochi casi di esfoliazione sulle cornici delle finestre
	GRONDE	In buono stato
	SELCIATI	
	MATERIALI LAPIDEI	In buono stato
	ALTRO	Intonaco in buone condizioni
ELEMENTI DECORATIVI	STEMMI	Rettangolare, policromo, al di sopra del portale
	DECORAZIONI	
	SERRAMENTI	
	VETRATE	
	PANNELLI DECORATIVI	
	TARGHE	Targa del negozio, metallica, a fianco del portale
	EPIGRAFI	
PARTIC. E ARREDO URBANO	PORTONI	In legno verniciato. Cassettoni riccamente scolpiti
	FINESTRE	Al secondo piano, con persiane in legno verniciato
	INFERRIATE	
	FONTANE	
	VASCHE	
	GIARDINO	
	PIANTE	
	RECINZIONI	
ALTRO	Elementi di illuminazione fra il primo e secondo piano

Il palazzo è sede di un esercizio commerciale e si presenta in buone condizioni. Il prospetto è caratterizzato da parti intonacate e parti di muratura lasciate a vista che richiamano la struttura originaria dell'edificio. Al piano terreno abbiamo il portone principale in posizione centrale che risulta affiancato da una serie di aperture laterali usate come vetrine, alcune delle quali sono rettangolari, altre ad arco. Il primo piano è scandito da semplici aperture rettangolari con davanzali in pietra; al secondo piano abbiamo invece delle finestre con persiane. L'ultimo piano è caratterizzato da una serie di piccole aperture rettangolari.

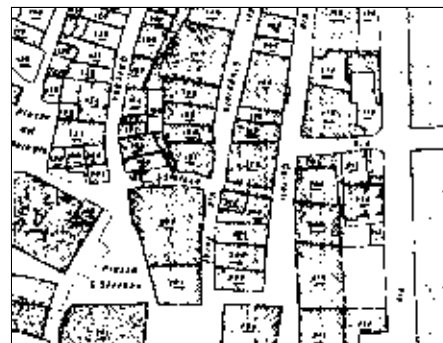
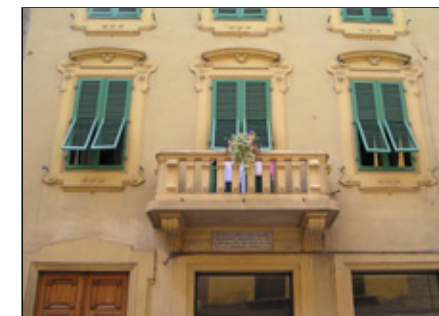
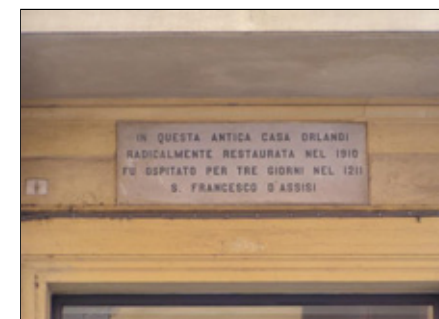
ELEMENTI ARCHITETTONICI	LOGGIA	
	PORTICO A TERRA	
	PORTALI	
	BALCONI	In buone condizioni, qualche deposito superficiale
	CORNICI	In buone condizioni
	GRONDE	In buono stato, con mensole in legno
	SELCIATI	
ELEMENTI DECORATIVI	MATERIALI LAPIDEI	
	ALTRO	Intonaco in buono stato
	STEMMI	
	DECORAZIONI	Motivi geometrici e vegetali su cornici delle finestre
	SERRAMENTI	
	VETRATE	
	PANNELLI DECORATIVI	
PARTIC. E ARREDO URBANO	TARGHE	Marmorea, al di sotto del balcone. Ben leggibile
	EPIGRAFI	
	ALTRO	
	PORTONI	In legno verniciato, in buone condizioni
	FINESTRE	Con persiane in legno verniciato
	INFERRIATE	
	FONTANE	
VASCHE		
GIARDINO		
PIANTE		
RECINZIONI		
ALTRO

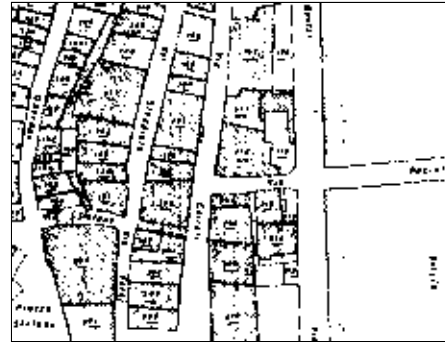
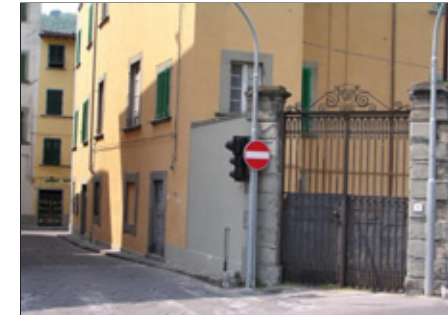
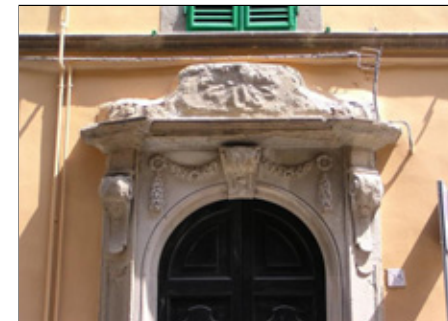
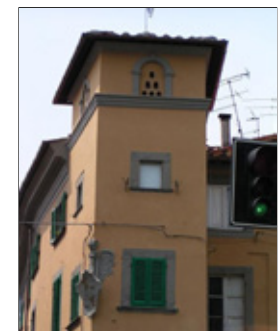
SCHEDA N: 34

ELEMENTI ARCHITETTONICI	LOGGIA	
	PORTICO A TERRA	
	PORTALI	Lapideo, con problemi di erosione e esfoliazione
	BALCONI	
	CORNICI	In buone condizioni
	GRONDE	In buone condizioni
	SELCIATI	
	MATERIALI LAPIDEI	Qualche caso di erosione sugli stipiti delle finestre
	ALTRO	Intonaco in buono stato di conservazione
ELEMENTI DECORATIVI	STEMMI	Lapideo, con rappresentazioni dorate. In buono stato
	DECORAZIONI	
	SERRAMENTI	
	VETRATE	
	PANNELLI DECORATIVI	
	TARGHE	Marmorea, ben leggibile
	EPIGRAFI	
	ALTRO	
PARTIC. E ARREDO URBANO	PORTONI	In legno verniciato, in buone condizioni
	FINESTRE	Con persiane in legno verniciato
	INFERRIATE	Presenti alle aperture del piano terreno
	FONTANE	
	VASCHE	
	GIARDINO	
	PIANTE	
	RECINZIONI	Muratura, con casi di distacco di intonaco e depositi
ALTRO	Cancello in ferro battuto su via Buozzi

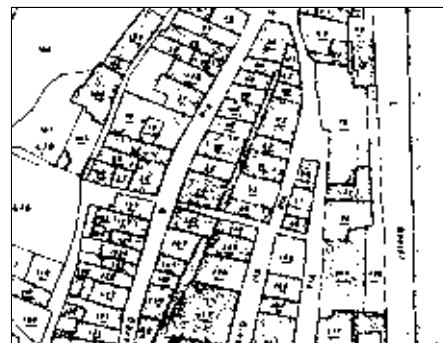
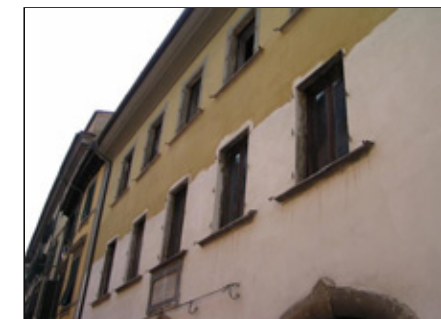
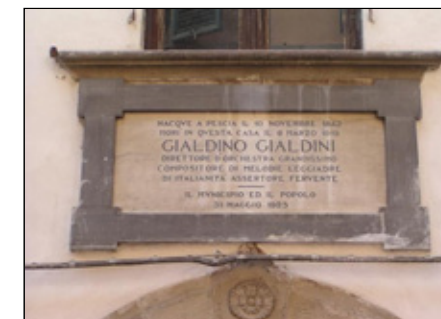
SCHEDA N: 35

ELEMENTI ARCHITETTONICI	LOGGIA	
	PORTICO A TERRA	
	PORTALI	Lapidei, casi di esfoliazione e depositi superficiali
	BALCONI	
	CORNICI	
	GRONDE	In buono stato
	SELCIATI	
	MATERIALI LAPIDEI	Deposit superficiali e qualche macchia sui davanzali
	ALTRO	Intonaco in buono stato.Verniciatura non completata
ELEMENTI DECORATIVI	STEMMI	
	DECORAZIONI	Fiore scolpito sulla chiave di volta del portale
	SERRAMENTI	
	VETRATE	
	PANNELLI DECORATIVI	Ben leggibile, ma con macchie e depositi superficiali
	TARGHE	
	EPIGRAFI	
	ALTRO	
PARTIC. E ARREDO URBANO	PORTONI	In legno. Verniciatura non in buono stato, con macchie
	FINESTRE	
	INFERRIATE	Presente nella lunetta sopraporta
	FONTANE	
	VASCHE	
	GIARDINO	
	PIANTE	
	RECINZIONI	
ALTRO

L'edificio è attualmente oggetto di lavori di ristrutturazione. Esso ha una facciata con impianto simmetrico: al piano terra abbiamo l'ingresso principale in posizione centrale e ai suoi lati due ulteriori accessi di maggiori dimensioni. Il primo e il secondo piano sono caratterizzati dalla presenza di aperture rettangolari con davanzale lapideo. Al di sopra del portale troviamo la targa che ricorda la morte del compositore Gialdino Gialdini.

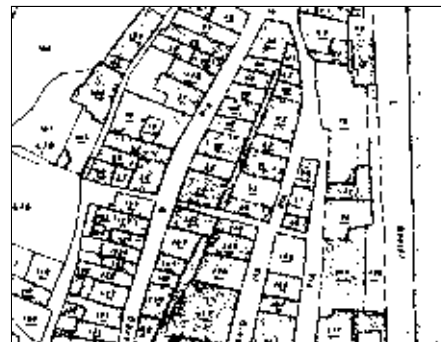
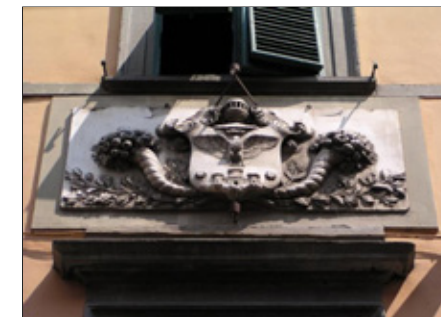
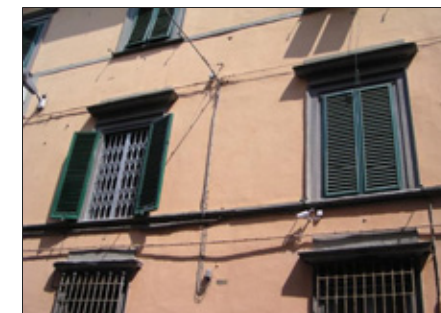
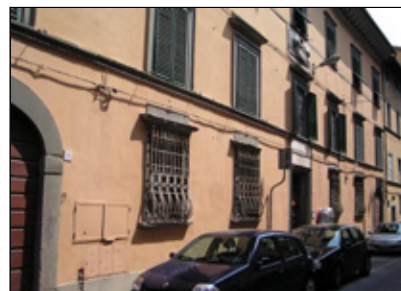
SCHEDA N: 36

ELEMENTI ARCHITETTONICI	LOGGIA	
	PORTICO A TERRA	
	PORTALI	Lapideo, in buone condizioni
	BALCONI	
	CORNICI	Casi di esfoliazione e erosione su cornici di finestre
	GRONDE	In buone condizioni
	SELCIATI	
ELEMENTI DECORATIVI	MATERIALI LAPIDEI	
	ALTRO	Intonaco e tinteggiatura in discrete condizioni
	STEMMI	Marmoreo, sopra il portale. Casi di depositi superficiali
	DECORAZIONI	
	SERRAMENTI	Maniglie del portone con raffigurazioni animalesche
	VETRATE	
	PANNELLI DECORATIVI	
PARTIC. E ARREDO URBANO	TARGHE	
	EPIGRAFI	
	ALTRO	
	PORTONI	In legno. Sopraluce rettangolare con inferriata
	FINESTRE	Con persiane in legno verniciato di verde
	INFERRIATE	Alle finestre del piano terra, qualche caso di ruggine
	FONTANE	
	VASCHE	
	GIARDINO	
	PIANTE	
RECINZIONI		
ALTRO	Elemento di illuminazione pubblica in facciata

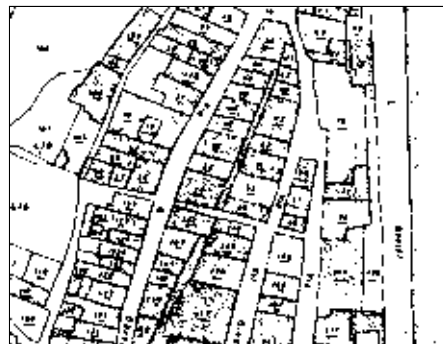
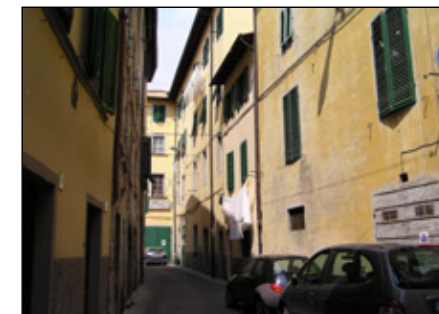
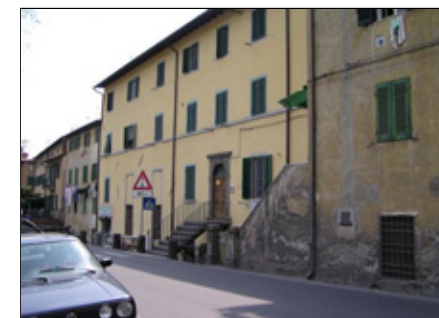
ELEMENTI ARCHITETTONICI	LOGGIA	
	PORTICO A TERRA	
	PORTALI	In pietra, con scalinata di accesso (lungo via Buozzi)
	BALCONI	
	CORNICI	
	GRONDE	In buono stato
	SELCIATI	
ELEMENTI DECORATIVI	MATERIALI LAPIDEI	
	ALTRO	Intonco con alcuni casi di depositi superficiali
	STEMMI	
	DECORAZIONI	
	SERRAMENTI	
	VETRATE	
	PANNELLI DECORATIVI	
PARTIC. E ARREDO URBANO	TARGHE	
	EPIGRAFI	
	ALTRO	
	PORTONI	In legno
	FINESTRE	Con persiane in legno, verniciate
	INFERRIATE	Presenti alle aperture del piano terra
	FONTANE	
VASCHE		
GIARDINO		
PIANTE		
RECINZIONI		
ALTRO	E'presente un elemento di illuminazione pubblica

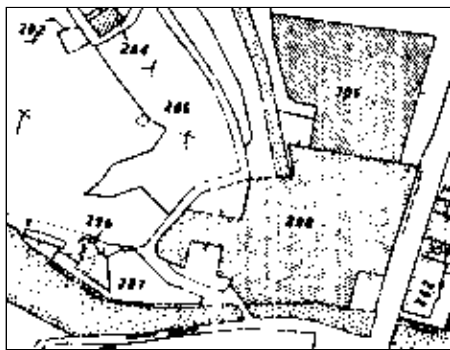
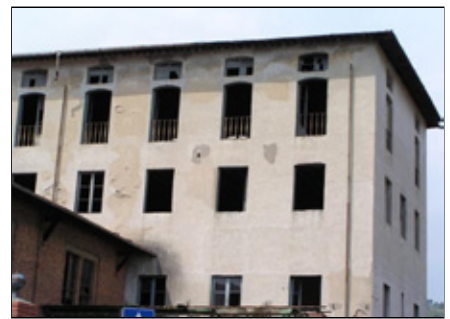
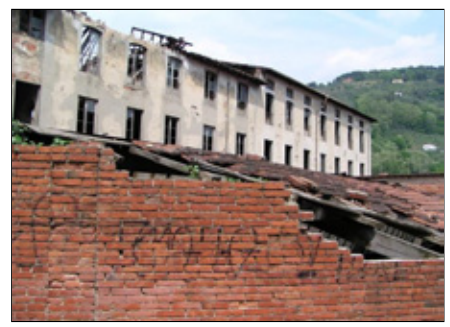
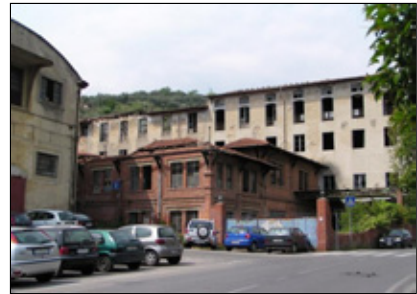
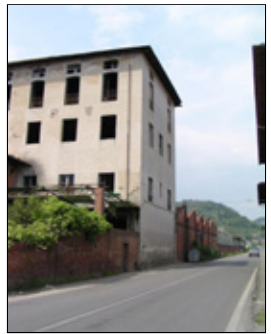
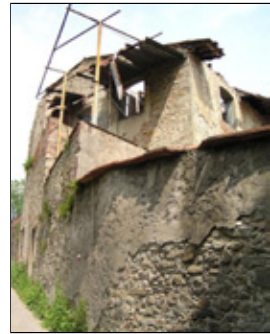
SCHEDA N: 38

ELEMENTI ARCHITETTONICI	LOGGIA	
PORTICO A TERRA		
PORTALI		
BALCONI		
CORNICI	In laterizio, con fenomeni di erosione e fratturazione	
GRONDE	In pessimo stato, coperture pericolanti	
SELCIATI		
MATERIALI LAPIDEI	Notevole presenza di vegetazione	
ALTRO	Evidenti fenomeni di distacco di intonaco

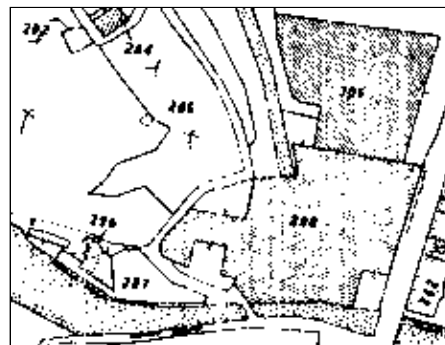
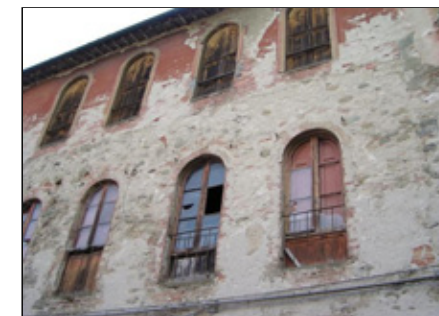
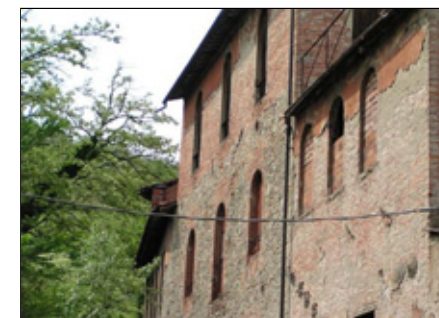
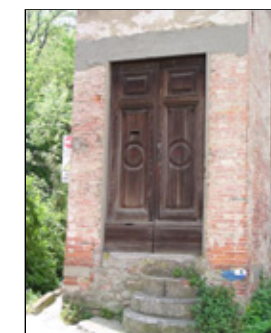
SCHEDA N: 39

ELEMENTI ARCHITETTONICI	LOGGIA	
	PORTICO A TERRA	
	PORTALI	
	BALCONI	
	CORNICI	Fortemente erose, casi di esfoliazione
	GRONDE	In pessimo stato
	SELCIATI	
MATERIALI LAPIDEI	MATERIALI LAPIDEI	Fenomeni di erosione e presenza di vegetazione
	ALTRO	Poche tracce di intonaco ancora visibili
ELEMENTI DECORATIVI	STEMMI	
	DECORAZIONI	
	SERRAMENTI	
	VETRATE	
	PANNELLI DECORATIVI	
	TARGHE	
	EPIGRAFI	
	ALTRO	
PARTIC. E ARREDO URBANO	PORTONI	In legno, in mediocre stato
	FINESTRE	Infissi in legno pericolanti o mancanti
	INFERRIATE	Presenti alle finestre del piano terreno
	FONTANE	
	VASCHE	
	GIARDINO	
	PIANTE	
	RECINZIONI	
ALTRO

L'edificio era inizialmente adibito a cartiera: nel 1875 venne trasformato in abitazione e nel 1906 diventò conceria. Attualmente si presenta con un impianto irregolare ed è disposto in asse est-ovest rispetto alla città. Nel suo sviluppo verso ovest l'edificio si allarga in pianta e si alza in prospetto, divenendo a tre piani. Il piano terra ha finestre rettangolari mentre il primo piano e il secondo hanno porte-finestre che si chiudono ad arco. La parte finale dell'opificio, ad ovest, è più bassa e arretrata rispetto al resto e le finestre sono più piccole. L'edificio è in stato di abbandono.

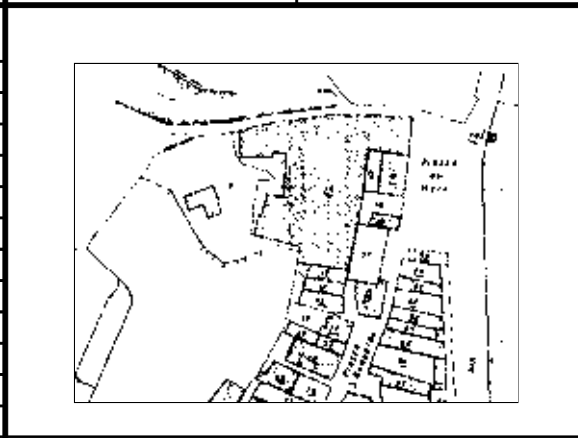
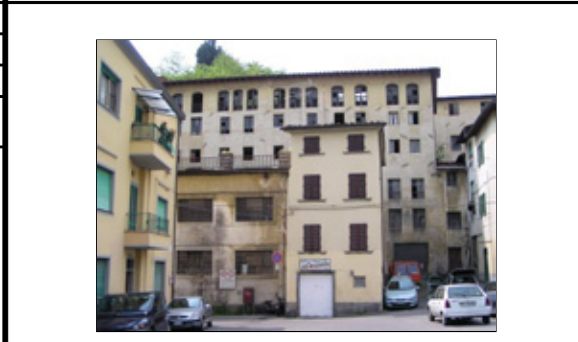
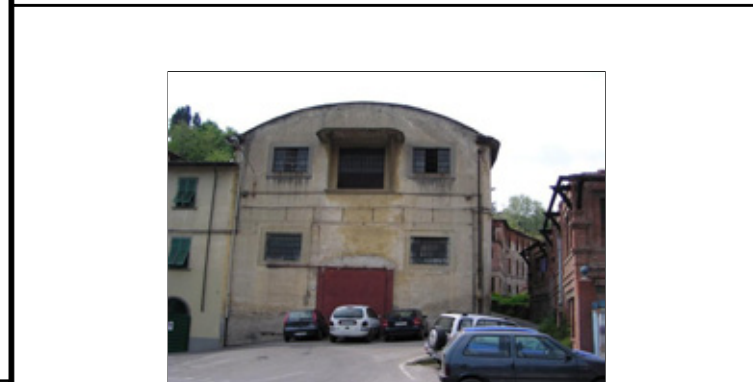
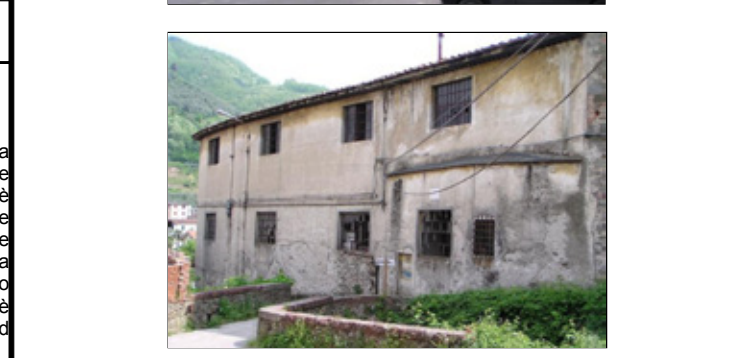
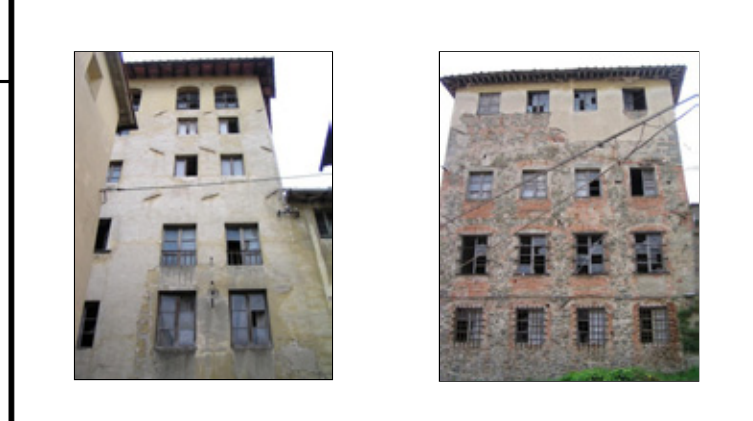
SCHEDA N: 40

ELEMENTI ARCHITETTONICI	LOGGIA	
	PORTICO A TERRA	
	PORTALI	
	BALCONI	
	CORNICI	
	GRONDE	In pessimo stato
	SELCIATI	
	MATERIALI LAPIDEI	Presenza di vegetazione sulla struttura
	ALTRO	Intonaco molto degradato, con distacchi e macchie

PARTIC. E ARREDO URBANO	PORTONI	
	FINESTRE	Infissi in legno pericolanti o mancanti
	INFERRIATE	Presenti alle finestre del piano terra
	FONTANE	
	VASCHE	
	GIARDINO	
	PIANTE	
	RECINZIONI	
ALTRO

L'attività produttiva in questa struttura ebbe inizio nella prima metà del 1800, grazie alla famiglia Scoti che ricoprì un importante ruolo nel campo dell'industria tessile. Il corpo dell'edificio è rettangolare e si sviluppa lungo l'asse nord-sud. Il fronte settentrionale è rettangolare e a cinque piani, presenta finestre rettangolari ai piani superiori e aperture più grandi chiuse da inferriate ai piani inferiori. I prospetti est e ovest presentano finestre rettangolari con infissi in legno, mentre l'ultimo piano è caratterizzato dalla presenza di porte-finestre che chiudono ad arco. Attualmente l'edificio è interamente in stato di abbandono.

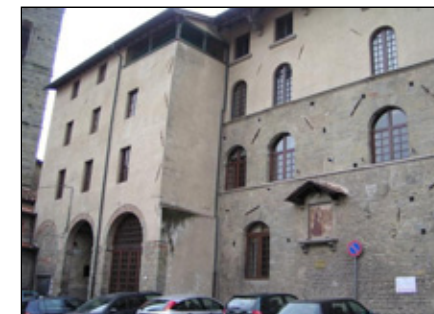
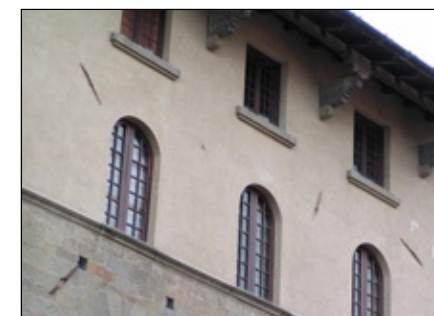
SCHEDA N: 41

L'intonaco della scala di accesso al primo piano presenta qualche caso di distacco e alcune tracce di vegetazione.

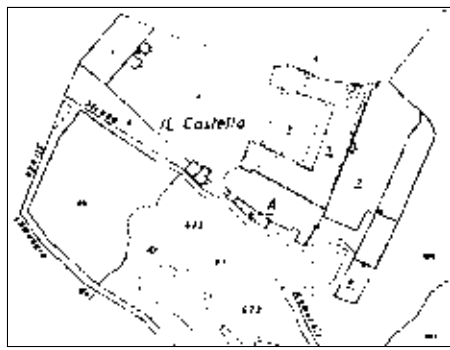
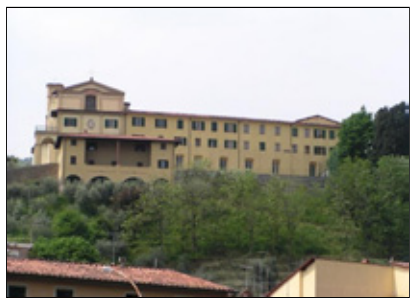
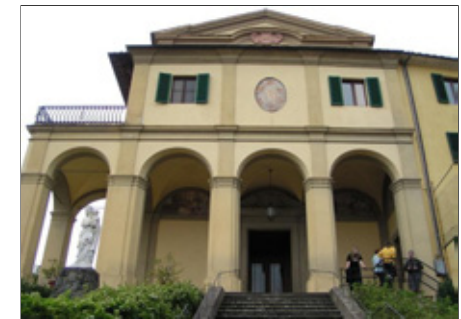
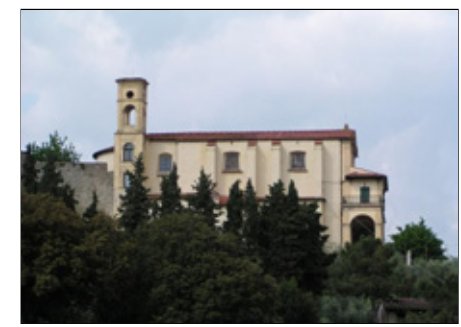
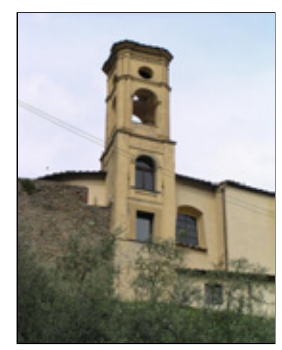
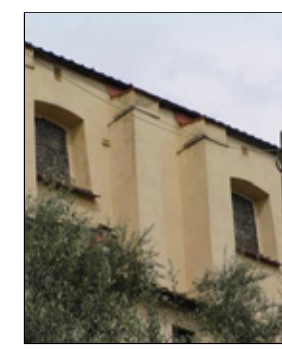
SCHEDA N: 42

Sul cartiglio leggiamo la scritta: "CHARITAS".  
L'intonaco del campanile presenta alcuni fenomeni di fessurazione e macchie.

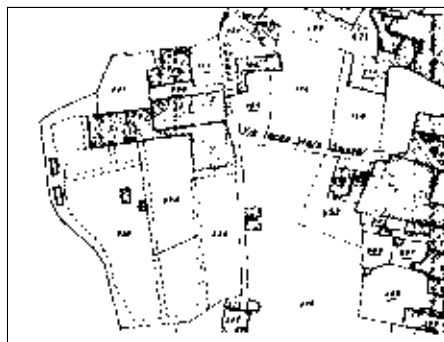
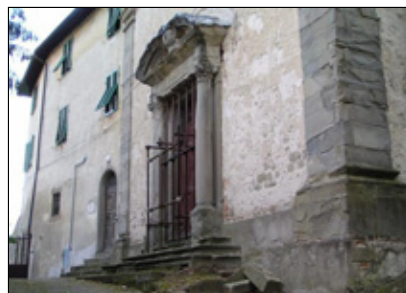
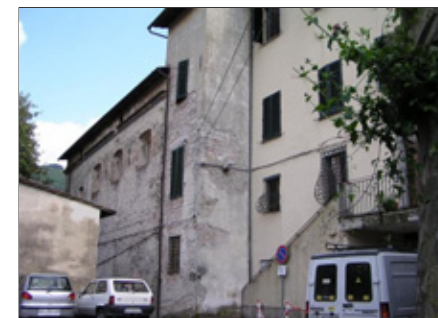
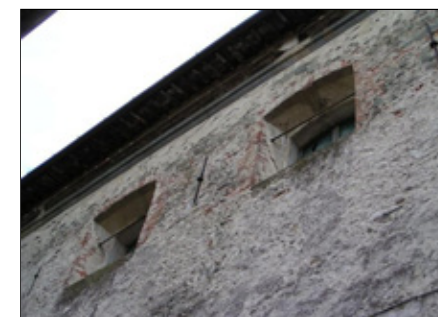
ELEMENTI ARCHITETTONICI	LOGGIA	
	PORTICO A TERRA	
	PORTALI	Evidenti fenomeni di erosione, fratture e esfoliazione
	BALCONI	
	CORNICI	Avanzato stato di degrado
	GRONDE	In condizioni mediocri
	SELCIATI	
	MATERIALI LAPIDEI	Erosione, patina biologica e presenza di vegetazione
	ALTRO	Intonaco del fronte in stato di degrado

PARTIC. E ARREDO URBANO	PORTONI	In legno verniciato, in mediocri condizioni
	FINESTRE	Laterali infissi in legno e vetri parzialmente integri
	INFERRIATE	
	FONTANE	
	VASCHE	
	GIARDINO	
	PIANTE	
	RECINZIONI	
ALTRO

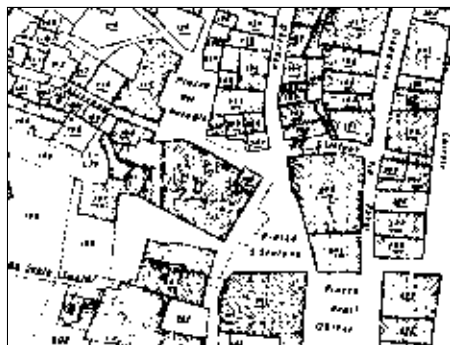
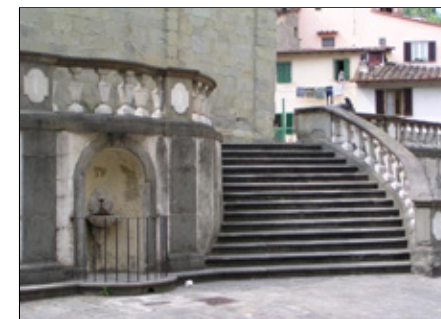
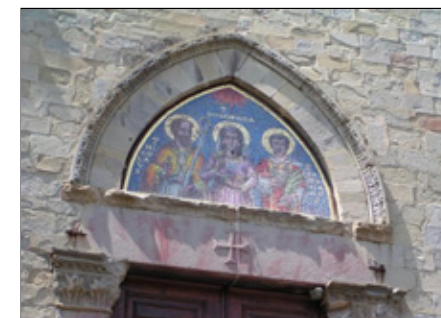
SCHEDA N: 45

ELEMENTI ARCHITETTONICI	LOGGIA	
	PORTICO A TERRA	
	PORTALI	Lapideo, presenza di macchie su stipiti e architrave
	BALCONI	
	CORNICI	Integre
	GRONDE	Buone condizioni
	SELCIATI	Pavimentazione del terrazzo in pietra, buono stato
	MATERIALI LAPIDEI	In buone condizioni
	ALTRO	Scalinata in buono stato

PARTIC. E ARREDO URBANO	PORTONI	In legno, buone condizioni
	FINESTRE	
	INFERRIATE	
	FONTANE	In nicchia con ringhiera. Macchie e patina biologica
	VASCHE	
	GIARDINO	
	PIANTE	
	RECINZIONI	
ALTRO

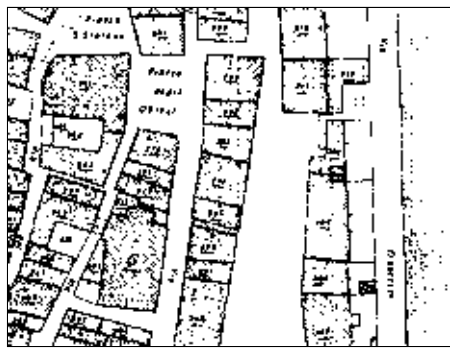
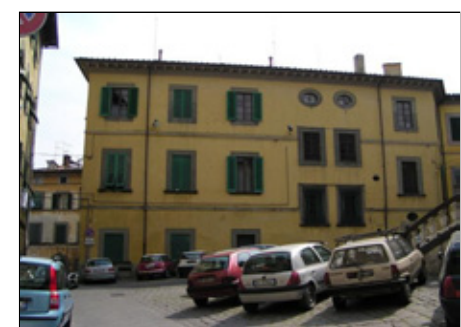
SCHEDA N: 46

ELEMENTI ARCHITETTONICI	LOGGIA	
	PORTICO A TERRA	Volte a crociera intonacate: evidenti casi di degrado
	PORTALI	In pietra, buone condizioni. Alcuni casi di esfoliazione
	BALCONI	
	CORNICI	
	GRONDE	Buone condizioni
	SELCIATI	
	MATERIALI LAPIDEI	Stipiti di finestre in buono stato
ELEMENTI DECORATIVI	ALTRO	Intonaco in buone condizioni
	STEMMI	
	DECORAZIONI	Motivo vegetale sulla chiave di volta del portale
	SERRAMENTI	
	VETRATE	
	PANNELLI DECORATIVI	
	TARGHE	
	EPIGRAFI	
PARTIC. E ARREDO URBANO	ALTRO	
	PORTONI	In legno, inferriata su lunetta sopraporta. Buono stato
	FINESTRE	Con persiane in legno verniciato
	INFERRIATE	Presenti alle aperture del piano terra
	FONTANE	
	VASCHE	
	GIARDINO	
	PIANTE	
RECINZIONI		
ALTRO

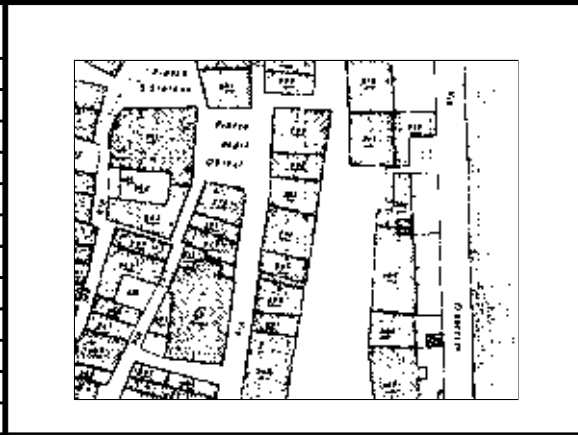
SCHEDA N: 47

ELEMENTI ARCHITETTONICI	LOGGIA	
	PORTICO A TERRA	
	PORTALI	Conci in pietra, ad arco a tutto sesto. Buono stato
	BALCONI	
	CORNICI	Casi di erosione e esfoliazione
	GRONDE	Discrete condizioni
	SELCIATI	
	MATERIALI LAPIDEI	Cornici di finestre con fenomeni di esfoliazione
ALTRO	Intonaco e tinteggiatura in evidente stato di degrado

PARTIC. E ARREDO URBANO	PORTONI	In legno verniciato, in discrete condizioni
	FINESTRE	Persiane in legno, verniciatura con tracce di degrado
	INFERRIATE	Presenti alle finestre del piano terreno
	FONTANE	
	VASCHE	
	GIARDINO	
	PIANTE	
	RECINZIONI	
ALTRO

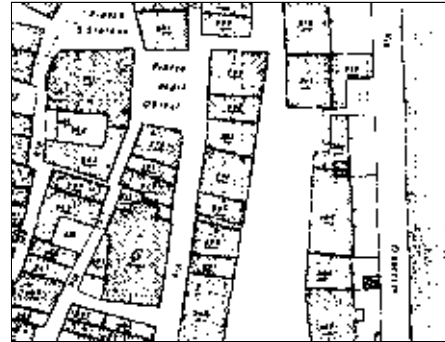
SCHEDA N: 50

ELEMENTI ARCHITETTONICI	LOGGIA	
	PORTICO A TERRA	
	PORTALI	Stipiti in pietra, in buone condizioni
	BALCONI	
	CORNICI	
	GRONDE	In buone condizioni
	SELCIATI	
	MATERIALI LAPIDEI	Struttura in mattoni e pietra a vista sulla Ruga
	ALTRO	Intonaco in buono stato
ELEMENTI DECORATIVI	STEMMI	
	DECORAZIONI	
	SERRAMENTI	
	VETRATE	Presente in facciata, in buone condizioni
	PANNELLI DECORATIVI	
	TARGHE	
	EPIGRAFI	
ALTRO	Statua in nicchia sopra portale: con depositi superficiali	
PARTIC. E ARREDO URBANO	PORTONI	In legno verniciato, a cassettoni. In buono stato
	FINESTRE	Laterali, con infissi in legno: casi di macchie e depositi
	INFERRIATE	
	FONTANE	
	VASCHE	
	GIARDINO	
	PIANTE	
	RECINZIONI	
ALTRO

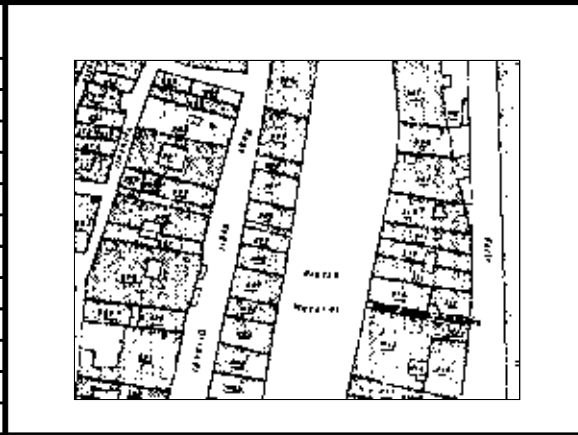
SCHEDA N: 52

ELEMENTI ARCHITETTONICI	LOGGIA	
	PORTICO A TERRA	
	PORTALI	Erosione, esfoliazione, macchie, depositi superficiali
	BALCONI	
	CORNICI	Casi di erosione ed esfoliazione alle finestre
	GRONDE	In discrete condizioni
	SELCIATI	
	MATERIALI LAPIDEI	Tracce di vegetazione sui gradini del portale
	ALTRO	Intonaco e tinteggiatura: degrado sul basamento

PARTIC. E ARREDO URBANO	PORTONI	In legno, con inferriata alla lunetta sopraporta
	FINESTRE	Con persiane in legno, verniciate di bianco
	INFERRIATE	Finestre del piano terra e seminterrato: casi di ruggine
	FONTANE	
	VASCHE	
	GIARDINO	
	PIANTE	
	RECINZIONI	
ALTRO

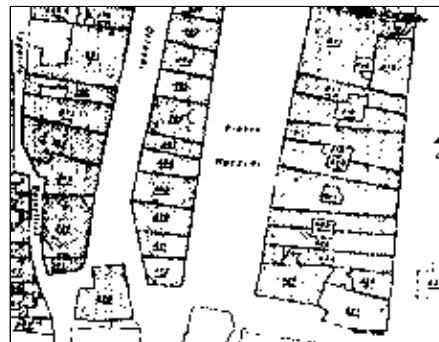
SCHEDA N: 53

ELEMENTI ARCHITETTONICI	LOGGIA	
	PORTICO A TERRA	
	PORTALI	Conci lapidei in buone condizioni
	BALCONI	
	CORNICI	Integre
	GRONDE	Buone condizioni
	SELCIATI	
ELEMENTI DECORATIVI	MATERIALI LAPIDEI	Conci delle cornici di finestre in buono stato
	ALTRO	Intonaco e tinteggiatura in buone condizioni
	STEMMI	
	DECORAZIONI	
	SERRAMENTI	
	VETRATE	
	PANNELLI DECORATIVI	
PARTIC. E ARREDO URBANO	TARGHE	Marmorea, ben leggibile
	EPIGRAFI	
	ALTRO	
	PORTONI	In legno, con inferriata alla lunetta sopraporta
	FINESTRE	Con infissi in legno e persiane in legno verniciato
	INFERRIATE	Presenti alle finestre del piano terreno
	FONTANE	
VASCHE		
GIARDINO		
PIANTE		
RECINZIONI		
ALTRO

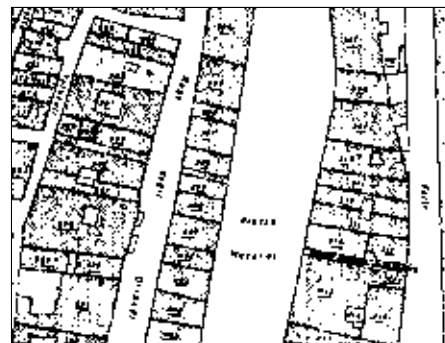
SCHEDA N: 54

ELEMENTI ARCHITETTONICI	LOGGIA	
	PORTICO A TERRA	
	PORTALI	Fenomeni di esfoliazione e alterazione cromatica
	BALCONI	
	CORNICI	
	GRONDE	Discrete condizioni
	SELCIATI	
MATERIALI LAPIDEI	MATERIALI LAPIDEI	Marcadavanzali integri
	ALTRO	Casi di distacchi e fessurazioni di intonaco
ELEMENTI DECORATIVI	STEMMI	
	DECORAZIONI	
	SERRAMENTI	
	VETRATE	
	PANNELLI DECORATIVI	
	TARGHE	
	EPIGRAFI	Sostanzialmente leggibile
ALTRO	Medaglione in bronzo con tracce di ossidazione	
PARTIC. E ARREDO URBANO	PORTONI	In legno verniciato, discrete condizioni
	FINESTRE	Con persiane in legno verniciato di verde
	INFERRIATE	Presenti alla lunetta sopraporta, con verniciatura
	FONTANE	
	VASCHE	
	GIARDINO	
	PIANTE	
RECINZIONI		
ALTRO

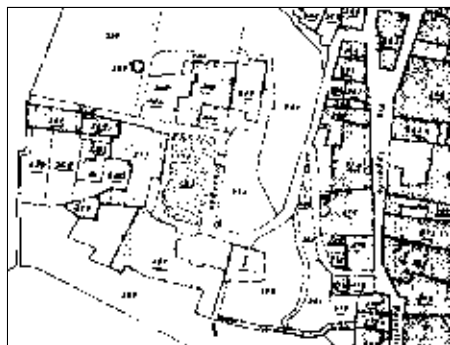
SCHEDA N: 61

ELEMENTI ARCHITETTONICI	LOGGIA	
	PORTICO A TERRA	
	PORTALI	Alcuni casi di erosione sul timpano
	BALCONI	
	CORNICI	Integre
	GRONDE	Buone condizioni
	SELCIATI	
ELEMENTI DECORATIVI	MATERIALI LAPIDEI	Casi di esfoliazione sugli stipiti delle finestre
	ALTRO	Intonaco e tinteggiatura in buone condizioni
	STEMMI	Lapideo, leggibile, con casi di erosione e mancanze
	DECORAZIONI	
	SERRAMENTI	
	VETRATE	
	PANNELLI DECORATIVI	
PARTIC. E ARREDO URBANO	TARGHE	
	EPIGRAFI	
	ALTRO	
	PORTONI	Legno verniciato, in buono stato
	FINESTRE	Con infissi in legno, in buone condizioni
	INFERRIATE	Alle finestre del piano terra dell'ex-convento
	FONTANE	
VASCHE		
GIARDINO		
PIANTE		
RECINZIONI		
ALTRO

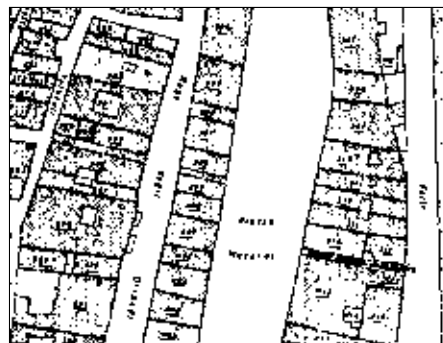
SCHEDA N: 56

ELEMENTI ARCHITETTONICI	LOGGIA	
	PORTICO A TERRA	
	PORTALI	
	BALCONI	Balaustra e colonnine in buone condizioni
	CORNICI	Integre
	GRONDE	Buone condizioni
	SELCIATI	
ELEMENTI DECORATIVI	MATERIALI LAPIDEI	
	ALTRO	Intonaco e tinteggiatura in buone condizioni
	STEMMI	Marmoreo, in buone condizioni
	DECORAZIONI	
	SERRAMENTI	
	VETRATE	
	PANNELLI DECORATIVI	
PARTIC. E ARREDO URBANO	TARGHE	Marmoree: delle due, una sola è leggibile
	EPIGRAFI	
	ALTRO	
	PORTONI	Laterale, in legno. Buone condizioni
	FINESTRE	Con persiane in legno verniciate, buone condizioni
	INFERRIATE	
	FONTANE	
VASCHE		
GIARDINO		
PIANTE		
RECINZIONI		
ALTRO

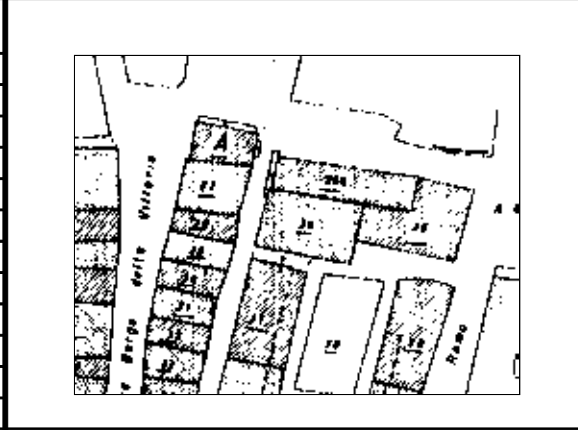
ELEMENTI ARCHITETTONICI	LOGGIA	
	PORTICO A TERRA	
	PORTALI	Lapideo, architravato.
	BALCONI	
	CORNICI	Sostanzialmente integre, alcune integrazioni
	GRONDE	In discrete condizioni
	SELCIATI	
	MATERIALI LAPIDEI	Alcuni casi di esfoliazione e erosione
	ALTRO	Patina biologica, macchie e fessurazione di intonaco

Il campanile a vela presenta evidenti tracce di patina biologica.  
L'iscrizione sul fregio riporta le seguenti parole: "PISCIA DUM CELEBRAT VITAE DE MORTE TRIUMPHUM OSTENDIT RUTILANS SURGERE NOCTE DIEM".

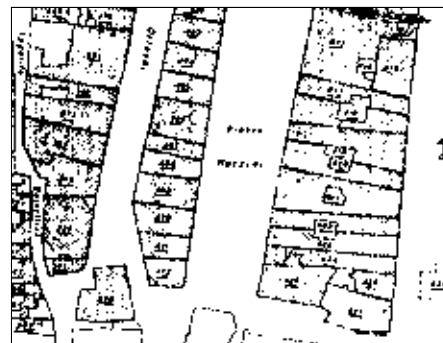
SCHEDA N: 58

ELEMENTI ARCHITETTONICI	LOGGIA	
	PORTICO A TERRA	
	PORTALI	
	BALCONI	
	CORNICI	Marcapiani e marcadavanzali integri
	GRONDE	Buone condizioni
	SELCIATI	
MATERIALI LAPIDEI	MATERIALI LAPIDEI	
	ALTRO	Intonaco e tinteggiatura in buone condizioni
ELEMENTI DECORATIVI	STEMMI	Marmoreo, con leone rampante. In buone condizioni
	DECORAZIONI	Pittura murale policroma in buono stato
	SERRAMENTI	
	VETRATE	Finestre con vetrate policrome al primo piano
	PANNELLI DECORATIVI	
	TARGHE	
	EPIGRAFI	
PARTIC. E ARREDO URBANO	PORTONI	
	FINESTRE	Persiane in legno, verniciatura in condizioni mediocri
	INFERRIATE	
	FONTANE	
	VASCHE	
	GIARDINO	
	PIANTE	
RECINZIONI		
ALTRO

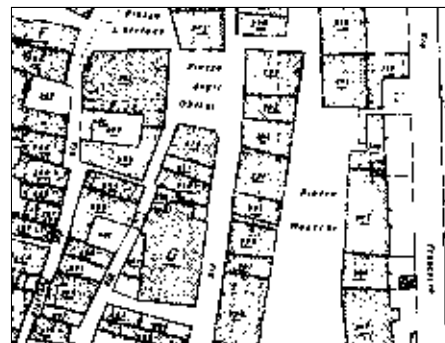
SCHEDA N: 59

ELEMENTI ARCHITETTONICI	LOGGIA	
	PORTICO A TERRA	
	PORTALI	
	BALCONI	
	CORNICI	Casi di esfoliazione e erosione
	GRONDE	Con decorazioni a motivi geometrici, discreto stato
	SELCIATI	
ELEMENTI DECORATIVI	MATERIALI LAPIDEI	
	ALTRO	Intonaco e tinteggiatura con evidenti casi di degrado
	STEMMI	Marmoreo, con depositi superficiali
	DECORAZIONI	Pitture murali con casi di alterazione cromatica
	SERRAMENTI	
	VETRATE	
	PANNELLI DECORATIVI	
PARTIC. E ARREDO URBANO	TARGHE	
	EPIGRAFI	
	ALTRO	
	PORTONI	
	FINESTRE	
	INFERRIATE	
	FONTANE	
	VASCHE	
	GIARDINO	
	PIANTE	
RECINZIONI		
ALTRO

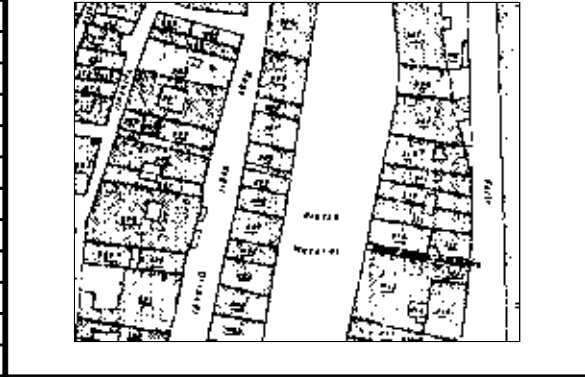
ELEMENTI ARCHITETTONICI	LOGGIA	
	PORTICO A TERRA	
	PORTALI	Conci lapidei, buone condizioni
	BALCONI	
	CORNICI	Discrete condizioni
	GRONDE	Discrete condizioni
	SELCIATI	
	MATERIALI LAPIDEI	Casi di esfoliazione ed erosione
	ALTRO	Intonaco della scalinata con depositi e macchie
ELEMENTI DECORATIVI	STEMMI	Numerosi, alcuni mutilati o non leggibili
	DECORAZIONI	
	SERRAMENTI	
	VETRATE	
	PANNELLI DECORATIVI	
	TARGHE	Marmoree e lapidee (sul prospetto est)
	EPIGRAFI	
	ALTRO	
PARTIC. E ARREDO URBANO	PORTONI	In legno, con depositi superficiali
	FINESTRE	Infissi in legno, buone condizioni
	INFERRIATE	Cancello del Sacratio in buone condizioni
	FONTANE	
	VASCHE	
	GIARDINO	
	PIANTE	
	RECINZIONI	
ALTRO	Sono presenti elementi di illuminazione

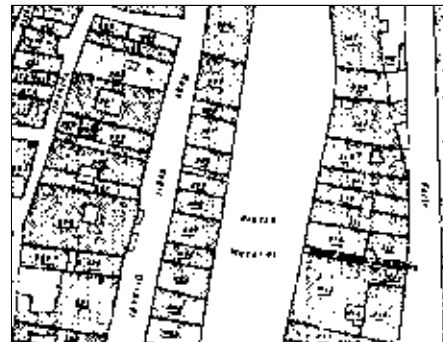
SCHEDA N: 61

ELEMENTI ARCHITETTONICI	LOGGIA	Visibili i resti in pietra
	PORTICO A TERRA	
	PORTALI	
	BALCONI	In buono stato, con ringhiera in ferro
	CORNICI	In buono stato, integre
	GRONDE	Buone condizioni
	SELCIATI	
ELEMENTI DECORATIVI	MATERIALI LAPIDEI	
	ALTRO	Intonaco: casi di distacco e macchie alla base
	STEMMI	
	DECORAZIONI	
	SERRAMENTI	
	VETRATE	
	PANNELLI DECORATIVI	
PARTIC. E ARREDO URBANO	TARGHE	Marmoree, leggibili
	EPIGRAFI	
	ALTRO	
	PORTONI	In legno, buone condizioni
	FINESTRE	Persiane in legno, casi di degrado sulla tinteggiatura
	INFERRIATE	Presenti alle finestre del piano terreno
	FONTANE	
VASCHE		
GIARDINO		
PIANTE		
RECINZIONI		
ALTRO

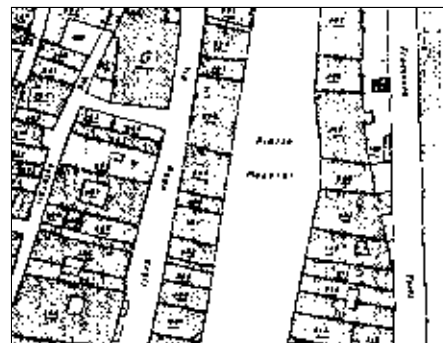
ELEMENTI ARCHITETTONICI	LOGGIA	
	PORTICO A TERRA	
	PORTALI	Fenomeni di esfoliazione e erosione sulla trabeazione
	BALCONI	
	CORNICI	Casi di erosione e esfoliazione
	GRONDE	Discrete condizioni
	SELCIATI	
ELEMENTI DECORATIVI	MATERIALI LAPIDEI	
	ALTRO	Intonaco e tinteggiatura in discrete condizioni
	STEMMI	
	DECORAZIONI	
	SERRAMENTI	
	VETRATE	
	PANNELLI DECORATIVI	
PARTIC. E ARREDO URBANO	TARGHE	
	EPIGRAFI	
	ALTRO	
	PORTONI	In legno, buone condizioni
	FINESTRE	Persiane in legno verniciate, buone condizioni
	INFERRIATE	Alle finestre del piano terra e del seminterrato
	FONTANE	
VASCHE		
GIARDINO		
PIANTE		
RECINZIONI		
ALTRO

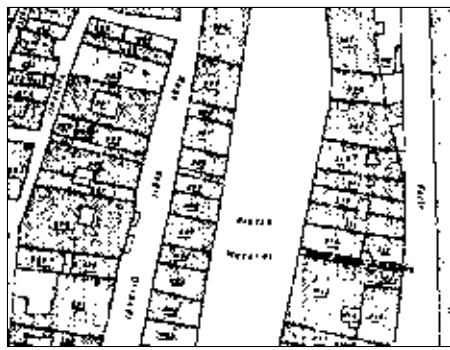
SCHEDA N: 64

ELEMENTI ARCHITETTONICI	LOGGIA	
	PORTICO A TERRA	
	PORTALI	
	BALCONI	
	CORNICI	Casi di erosione e mancanze su cornici delle finestre
	GRONDE	In discrete condizioni
	SELCIATI	
	MATERIALI LAPIDEI	Non presentano particolari tracce di degrado
	ALTRO	Intonaco e tinteggiatura in discrete condizioni
ELEMENTI DECORATIVI	STEMMI	Policromo, in buone condizioni
	DECORAZIONI	
	SERRAMENTI	
	VETRATE	
	PANNELLI DECORATIVI	
	TARGHE	
	EPIGRAFI	
	ALTRO	
PARTIC. E ARREDO URBANO	PORTONI	
	FINESTRE	Infissi in legno: tinteggiatura con tracce di degrado
	INFERRIATE	
	FONTANE	
	VASCHE	
	GIARDINO	
	PIANTE	
	RECINZIONI	
ALTRO

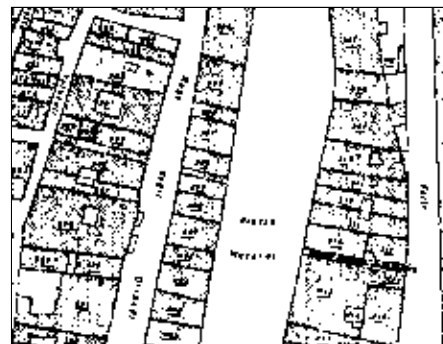
SCHEDA N: 65

ELEMENTI ARCHITETTONICI	LOGGIA	
	PORTICO A TERRA	
	PORTALI	Depositi superficiali, macchie e esfoliazione
	BALCONI	
	CORNICI	Integre
	GRONDE	In discrete condizioni
	SELCIATI	
	MATERIALI LAPIDEI	Casi di esfoliazione e erosione
ALTRO	Intonaco in buono stato	
ELEMENTI DECORATIVI	STEMMI	
	DECORAZIONI	Pitture murali: alcune lacune e integrazioni
	SERRAMENTI	
	VETRATE	
	PANNELLI DECORATIVI	
	TARGHE	
	EPIGRAFI	
	ALTRO	
PARTIC. E ARREDO URBANO	PORTONI	In legno, con evidenti segni di degrado
	FINESTRE	Persiane in legno verniciato, in discrete condizioni
	INFERRIATE	Presente sulla lunetta sopraporta
	FONTANE	
	VASCHE	
	GIARDINO	
	PIANTE	
	RECINZIONI	
ALTRO

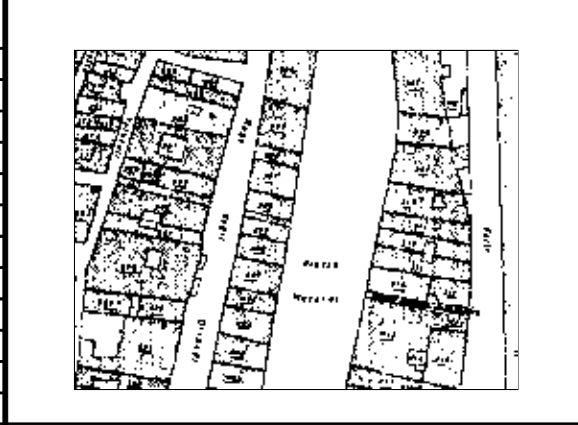
SCHEDA N: 66

ELEMENTI ARCHITETTONICI	LOGGIA	
	PORTICO A TERRA	
	PORTALI	Lapideo, in buone condizioni
	BALCONI	Casi di esfoliazione, erosione e macchie
	CORNICI	Sostanzialmente integre e in buone condizioni
	GRONDE	In buono stato
	SELCIATI	
ELEMENTI DECORATIVI	MATERIALI LAPIDEI	
	ALTRO	Intonaco e tinteggiatura in discrete condizioni
	STEMMI	Integro, tracce di depositi superficiali
	DECORAZIONI	
	SERRAMENTI	
	VETRATE	
	PANNELLI DECORATIVI	
PARTIC. E ARREDO URBANO	TARGHE	
	EPIGRAFI	Su timpano e architrave della porta finestra, leggibili
	ALTRO	
	PORTONI	In legno, buone condizioni
	FINESTRE	Persiane in legno verniciate di bianco: in buono stato
	INFERRIATE	
	FONTANE	
VASCHE		
GIARDINO		
PIANTE		
RECINZIONI		
ALTRO	Presenza di elemento di illuminazione

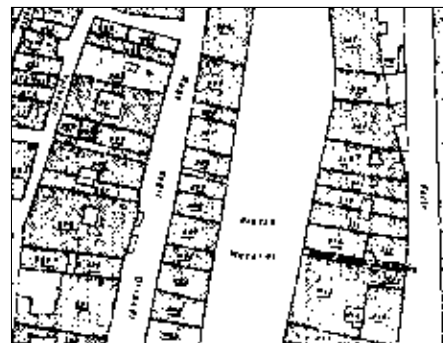
SCHEDA N: 68

ELEMENTI ARCHITETTONICI	LOGGIA	
	PORTICO A TERRA	
	PORTALI	
	BALCONI	Parapetto lapideo con alcuni fenomeni di erosione
	CORNICI	Alcune mancanze e macchie
	GRONDE	In discrete condizioni
	SELCIATI	
MATERIALI LAPIDEI		Erosione e tracce di depositi superficiali
	ALTRO	Intonaco e tinteggiatura in discrete condizioni
ELEMENTI DECORATIVI	STEMMI	
	DECORAZIONI	
	SERRAMENTI	
	VETRATE	
	PANNELLI DECORATIVI	
	TARGHE	
	EPIGRAFI	
	ALTRO	
PARTIC. E ARREDO URBANO	PORTONI	
	FINESTRE	Persiane in legno, verniciatura con segni di degrado
	INFERRIATE	
	FONTANE	
	VASCHE	
	GIARDINO	
	PIANTE	
RECINZIONI		
ALTRO

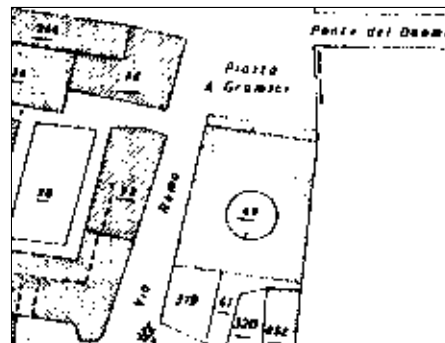
SCHEDA N: 69

ELEMENTI ARCHITETTONICI	LOGGIA	
	PORTICO A TERRA	
	PORTALI	
	BALCONI	Casi di erosione, esfoliazione e depositi superficiali
	CORNICI	Timpani e trabeazione: casi di erosione e esfoliazione
	GRONDE	In discrete condizioni
MATERIALI LAPIDEI	SELCIATI	
	ALTRO	Intonaco: casi di distacco e alterazione cromatica
ELEMENTI DECORATIVI	STEMMI	
	DECORAZIONI	
	SERRAMENTI	
	VETRATE	
	PANNELLI DECORATIVI	
	TARGHE	
	EPIGRAFI	
PARTIC. E ARREDO URBANO	PORTONI	In legno, buone condizioni
	FINESTRE	Persiane in legno: tracce di degrado su verniciatura
	INFERRIATE	E' presente un cancello sul fronte nord
	FONTANE	
	VASCHE	
	GIARDINO	
	PIANTE	
RECINZIONI		
ALTRO

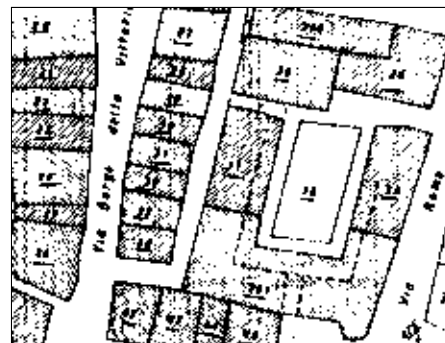
SCHEDA N: 71

ELEMENTI ARCHITETTONICI	LOGGIA	
	PORTICO A TERRA	Volte a crociera, alcune scritte con vernici
	PORTALI	Lapideo, depositi sulla timpanatura
	BALCONI	
	CORNICI	Casi di erosione
	GRONDE	In discrete condizioni
	SELCIATI	Pavimentazione in blocchetti lapidei
	MATERIALI LAPIDEI	
	ALTRO	Alcune cadute di intonaco sul corpo meridionale
ELEMENTI DECORATIVI	STEMMI	
	DECORAZIONI	
	SERRAMENTI	
	VETRATE	
	PANNELLI DECORATIVI	
	TARGHE	
	EPIGRAFI	
ALTRO		
PARTIC. E ARREDO URBANO	PORTONI	
	FINESTRE	Con infissi in legno verniciati di bianco
	INFERRIATE	Presenti alle finestre del piano terra
	FONTANE	
	VASCHE	
	GIARDINO	
	PIANTE	
	RECINZIONI	
ALTRO	Vari e lementi di illuminazione pubblica in ferro

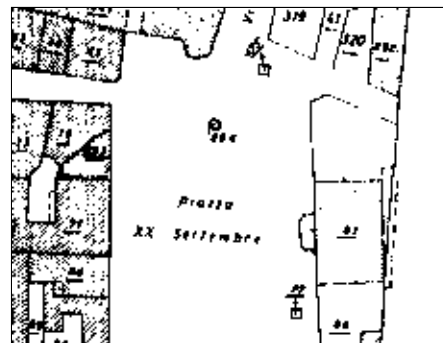
SCHEDA N: 72

ELEMENTI ARCHITETTONICI	LOGGIA	
	PORTICO A TERRA	
	PORTALI	
	BALCONI	
	CORNICI	
	GRONDE	
	SELCIATI	
MATERIALI LAPIDEI	Alcune macchie causate dalla caduta dell'acqua	
ALTRO	Merlatura in laterizio: presenza di vegetazione	
ELEMENTI DECORATIVI	STEMMI	
	DECORAZIONI	
	SERRAMENTI	
	VETRATE	
	PANNELLI DECORATIVI	
	TARGHE	Lapidea, chiaramente leggibile
	EPIGRAFI	
ALTRO		
PARTIC. E ARREDO URBANO	PORTONI	
	FINESTRE	
	INFERRIATE	
	FONTANE	
	VASCHE	
	GIARDINO	
	PIANTE	
RECINZIONI		
ALTRO	Ringhiera in ferro sulla merlatura

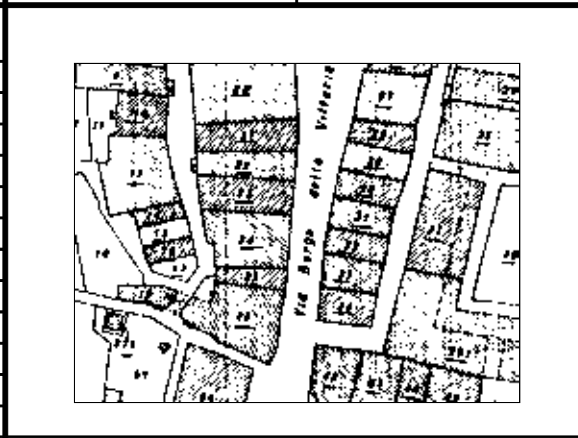
ELEMENTI ARCHITETTONICI	LOGGIA	
	PORTICO A TERRA	
	PORTALI	
	BALCONI	
	CORNICI	Integre, in buono stato
	GRONDE	Buone condizioni
	SELCIATI	
ELEMENTI DECORATIVI	MATERIALI LAPIDEI	
	ALTRO	Intonaco e tinteggiatura in buono stato
	STEMMI	
	DECORAZIONI	
	SERRAMENTI	
	VETRATE	
	PANNELLI DECORATIVI	
PARTIC. E ARREDO URBANO	TARGHE	Leggibili, con tracce di patina superficiale
	EPIGRAFI	
	ALTRO	
	PORTONI	In legno, buone condizioni
	FINESTRE	Persiane in legno, verniciatura in buone condizioni
	INFERRIATE	Presente alla lunetta sopraporta
	FONTANE	
VASCHE		
GIARDINO		
PIANTE		
RECINZIONI		
ALTRO

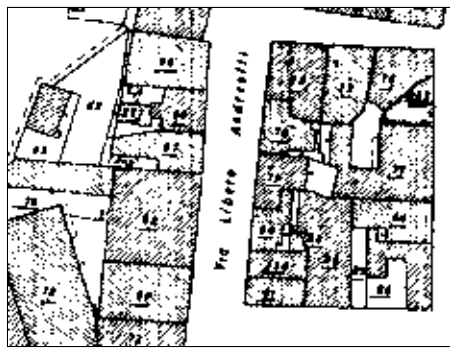
ELEMENTI ARCHITETTONICI	LOGGIA	
	PORTICO A TERRA	
	PORTALI	Lapideo, con tracce di esfoliazione
	BALCONI	
	CORNICI	
	GRONDE	In discrete condizioni
	SELCIATI	
	MATERIALI LAPIDEI	Casi di erosione su davanzali
	ALTRO	Alterazione cromatica e macchie sulla tinteggiatura
ELEMENTI DECORATIVI	STEMMI	
	DECORAZIONI	
	SERRAMENTI	
	VETRATE	
	PANNELLI DECORATIVI	
	TARGHE	Marmoreo con inserti in bronzo: tracce di macchie
	EPIGRAFI	
ALTRO		
PARTIC. E ARREDO URBANO	PORTONI	In legno, verniciatura in buono stato
	FINESTRE	Verniciatura delle persiane in mediocre stato
	INFERRIATE	Presente alla lunetta sopraporta
	FONTANE	
	VASCHE	
	GIARDINO	
	PIANTE	
RECINZIONI		
ALTRO
