COMUNE DI  
**PESCIA**

# PIANO STRUTTURALE

# SCHEDE DI VALUTAZIONE STORICO – ARCHITETTONICHE

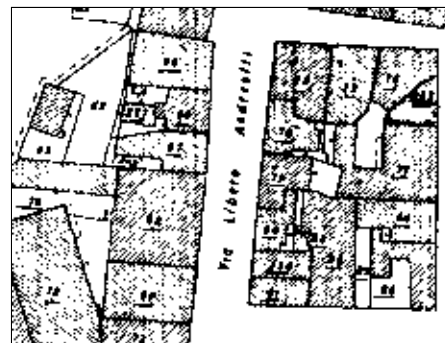
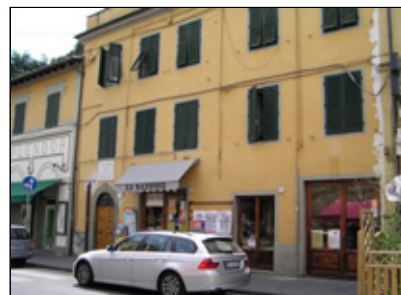
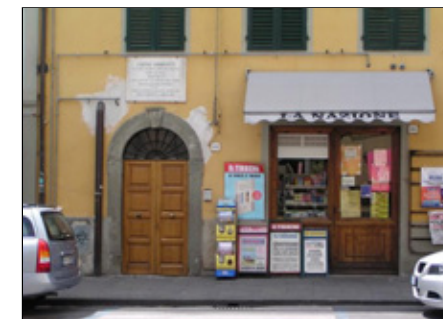
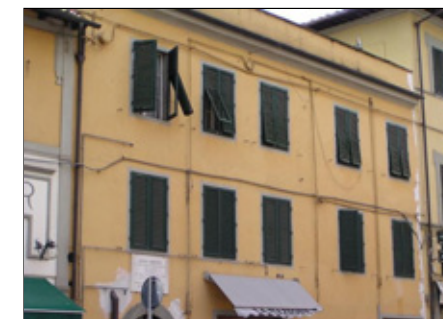
ELEMENTI ARCHITETTONICI	LOGGIA	
	PORTICO A TERRA	
	PORTALI	Esfoliazione, erosione
	BALCONI	
	CORNICI	
	GRONDE	In discrete condizioni
	SELCIATI	
	MATERIALI LAPIDEI	
	ALTRO	Intonaco: casi di fessurazione e tracce di ripresa

PARTIC. E ARREDO URBANO	PORTONI	In legno, buone condizioni
	FINESTRE	Verniciatura di persiane: alcune tracce di degrado
	INFERRIATE	Presente alla lunetta sopraporta
	FONTANE	
	VASCHE	
	GIARDINO	
	PIANTE	
RECINZIONI		
ALTRO

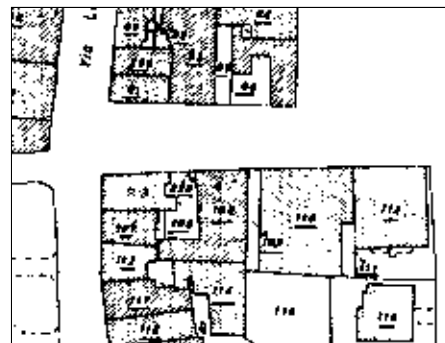
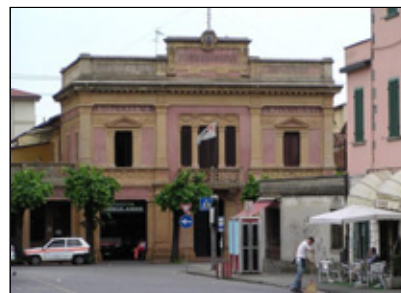
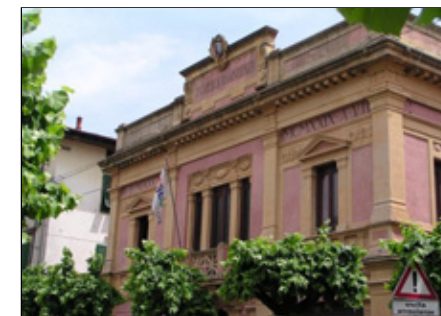
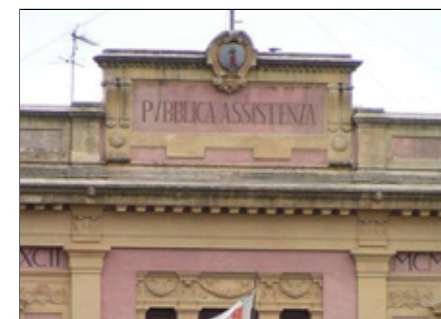
SCHEDA N: 76

ELEMENTI ARCHITETTONICI	LOGGIA	
	PORTICO A TERRA	
	PORTALI	
	BALCONI	Intonaco della balaustra con tracce di degrado
	CORNICI	Sostanzialmente integre
	GRONDE	In discrete condizioni
	SELCIATI	
MATERIALI LAPIDEI		
	ALTRO	Tinteggiatura: alterazione cromatica e macchie
ELEMENTI DECORATIVI	STEMMI	Raffigurante il delfino di Pescia, policromo
	DECORAZIONI	
	SERRAMENTI	
	VETRATE	
	PANNELLI DECORATIVI	
	TARGHE	
	EPIGRAFI	
ALTRO	Pitture murali, leggibili	
PARTIC. E ARREDO URBANO	PORTONI	In legno verniciato, discrete condizioni
	FINESTRE	Infissi in legno, in buone condizioni
	INFERRIATE	
	FONTANE	
	VASCHE	
	GIARDINO	
	PIANTE	
RECINZIONI		
ALTRO

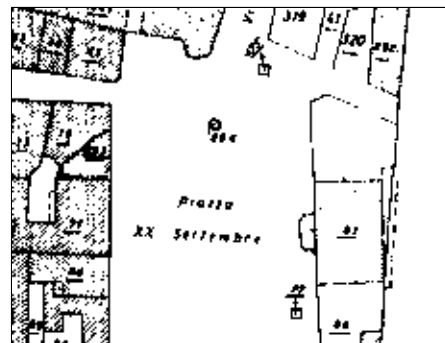
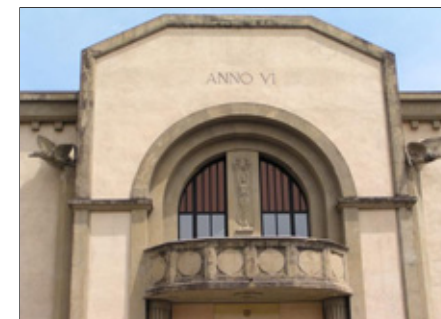
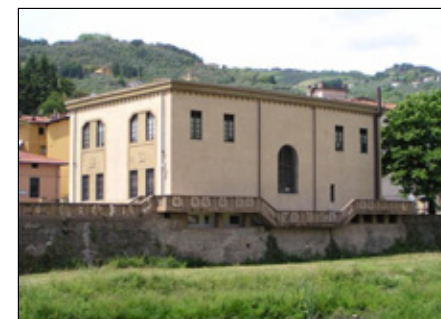
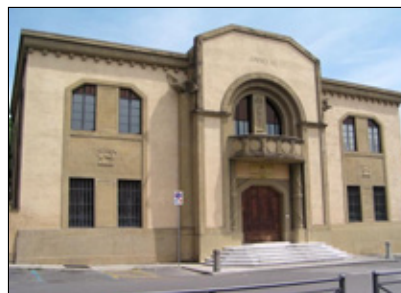
ELEMENTI ARCHITETTONICI	LOGGIA	
	PORTICO A TERRA	
	PORTALI	Affiancato da colonne a fascio, in buono stato
	BALCONI	Intonaco con alcune macchie e tracce di degrado
	CORNICI	Integre
	GRONDE	In buone condizioni
	SELCIATI	
ELEMENTI DECORATIVI	MATERIALI LAPIDEI	
	ALTRO	Casi di alterazione cromatica della tinteggiatura
	STEMMI	
	DECORAZIONI	Elementi scultorei in buone condizioni
	SERRAMENTI	
	VETRATE	
	PANNELLI DECORATIVI	
PARTIC. E ARREDO URBANO	TARGHE	Insegna dell'archivio
	EPIGRAFI	
	ALTRO	In alto, possiamo leggere: "ANNO VI"
	PORTONI	In legno, buone condizioni
	FINESTRE	
	INFERRIATE	Presenti alle aperture del piano terra
	FONTANE	
VASCHE		
GIARDINO		
PIANTE		
RECINZIONI		
ALTRO

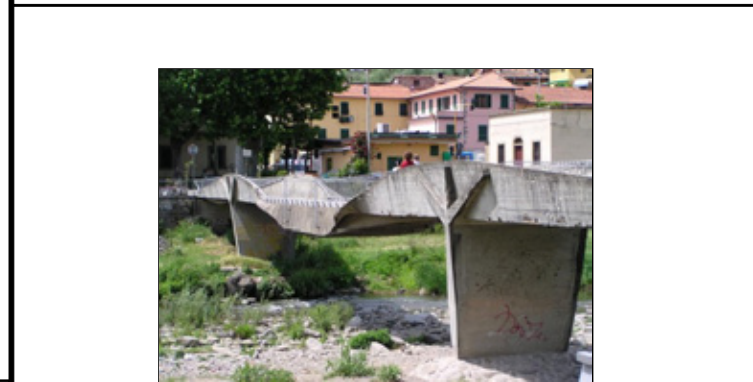
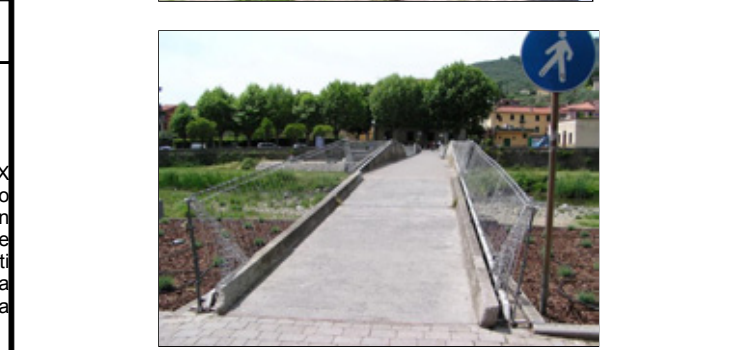
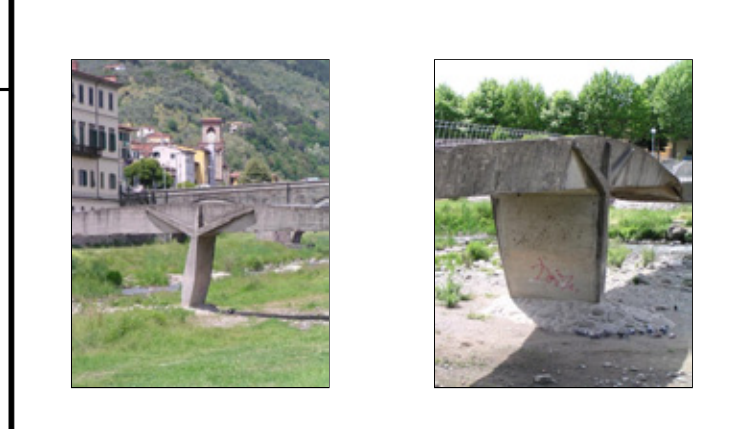
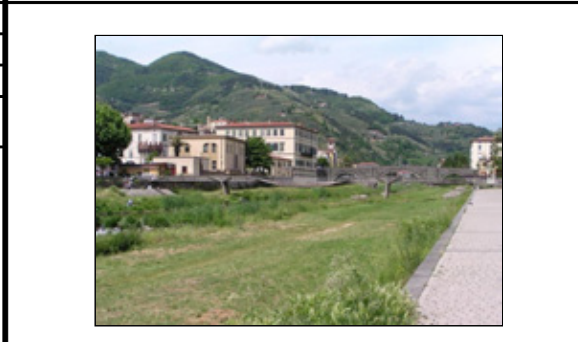
ELEMENTI ARCHITETTONICI	LOGGIA	
	PORTICO A TERRA	
	PORTALI	
	BALCONI	
	CORNICI	
	GRONDE	
	SELCIATI	Pavimentazione in cemento, tracce di vegetazione
	MATERIALI LAPIDEI	
ALTRO	C.A.:casi di armatura a vista, mancanze, infiltrazioni

Le pile presentano deturpazioni provocate da scritte effettuate con vernice

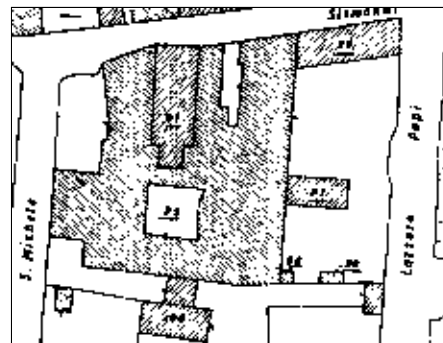
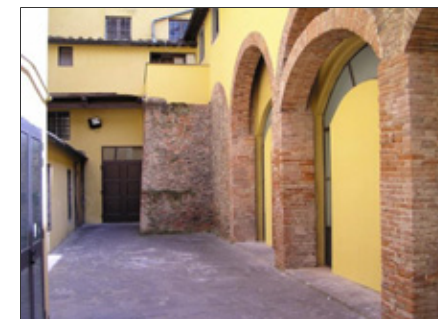
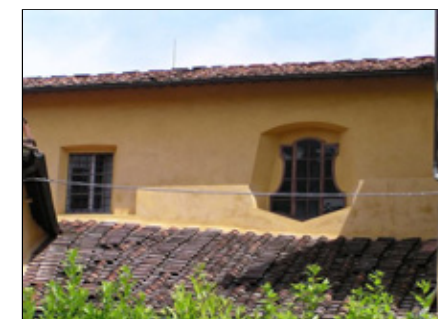
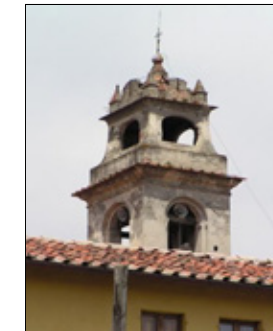
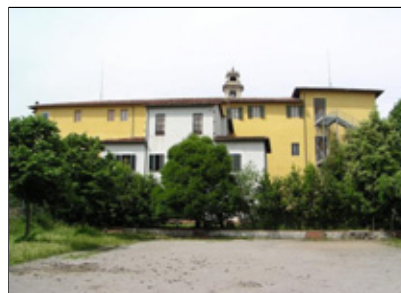
SCHEDA N: 80

ELEMENTI ARCHITETTONICI	LOGGIA	
	PORTICO A TERRA	Pilastrini in laterizio (con tamponamenti)
	PORTALI	Lapideo, con tettoia in legno
	BALCONI	
	CORNICI	
	GRONDE	In discrete condizioni
	SELCIATI	
ELEMENTI DECORATIVI	MATERIALI LAPIDEI	
	ALTRO	Intonaco e tinteggiatura in discrete condizioni
ELEMENTI DECORATIVI	STEMMI	
	DECORAZIONI	
	SERRAMENTI	
	VETRATE	Circolare, in buono stato
	PANNELLI DECORATIVI	
	TARGHE	
	EPIGRAFI	
PARTIC. E ARREDO URBANO	ALTRO	
	PORTONI	In legno, a cassettoni in buone condizioni
	FINESTRE	Con infissi in legno
	INFERRIATE	Presenti alle aperture del piano terreno
	FONTANE	
	VASCHE	
	GIARDINO	Terreno destinato a prato
PIANTE		
RECINZIONI	In muratura: con alcune situazioni di degrado	
ALTRO	Sono presenti cancelli in ferro

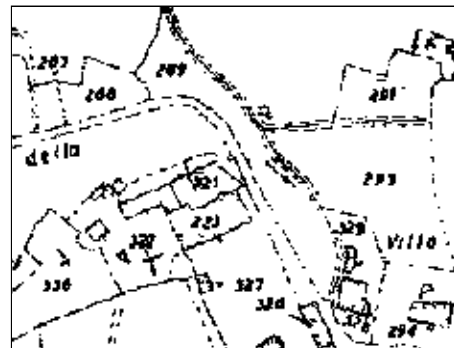
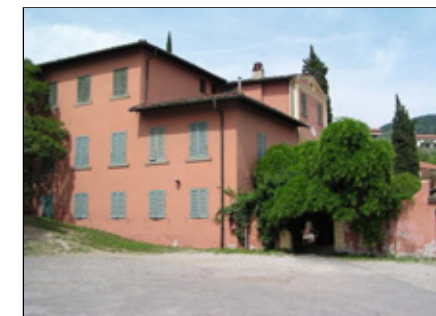
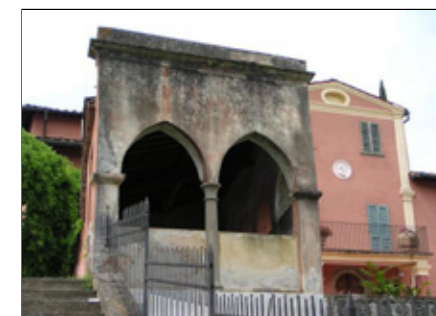
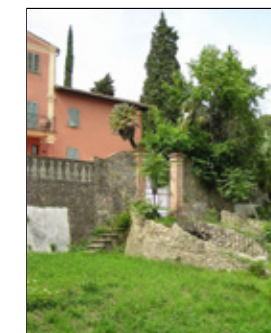
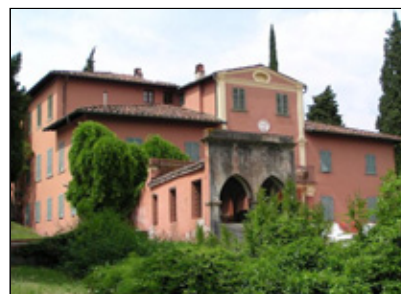
SCHEDA N: 81

ELEMENTI ARCHITETTONICI	LOGGIA	
	PORTICO A TERRA	
	PORTALI	
	BALCONI	Con ringhiera metallica, discrete condizioni
	CORNICI	Sostanzialmente integre
	GRONDE	In buone condizioni
	SELCIATI	
	MATERIALI LAPIDEI	
ALTRO	Intonaco e tinteggiatura in discrete condizioni	
ELEMENTI DECORATIVI	STEMMI	
	DECORAZIONI	Insero marmoreo sul prospetto, buone condizioni
	SERRAMENTI	
	VETRATE	
	PANNELLI DECORATIVI	
	TARGHE	
	EPIGRAFI	
	ALTRO	
PARTIC. E ARREDO URBANO	PORTONI	In legno, buone condizioni
	FINESTRE	Persiane in legno, tracce di degrado su verniciature
	INFERRIATE	Sono presenti due cancelli, in discrete condizioni
	FONTANE	
	VASCHE	
	GIARDINO	A terrazzi
	PIANTE	Esemplare di <i>Sophorajaponica pendula</i>
	RECINZIONI	Ringhiera metallica
ALTRO

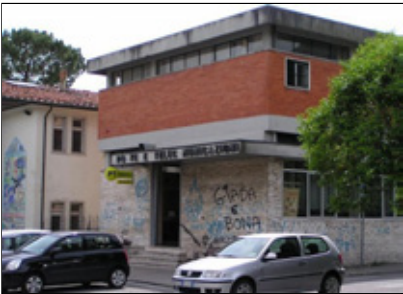
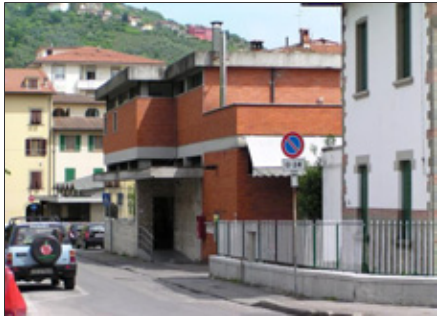
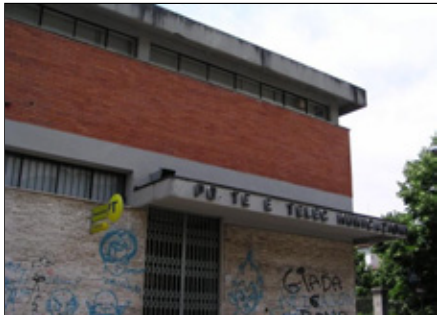
SCHEDA N: 83

CODICE DELL'EDIFICIO <b>AM 1</b>		DENOMINAZIONE Ufficio Postale	VIA / PIAZZA / N°CIVICO Via Trieste, 6	FOGLIO DI MAPPA 87	PARTICELLA	PROPRIETA' Pubblica	TIPOLOGIA Architettura moderna
DATAZIONE: 1963		STATO DI CONSERVAZIONE			DOCUMENTAZIONE FOTOGRAFICA		
ELEMENTI ARCHITETTONICI	LOGGIA						
	PORTICO A TERRA						
	PORTALI						
	BALCONI						
	CORNICI						
	GRONDE	In mediocre condizioni					
	SELCIATI						
	MATERIALI LAPIDEI	Rivestimento del piano terra fortemente deturpato					
ALTRO	Intonaco con evidenti macchie e depositi superficiali						
ELEMENTI DECORATIVI	STEMMI		DESCRIZIONE E SINTESI QUALITATIVA				
	DECORAZIONI						
	SERRAMENTI						
	VETRATE						
	PANNELLI DECORATIVI						
	TARGHE						
	EPIGRAFI						
	ALTRO						
PARTIC. E ARREDO URBANO	PORTONI		L'edificio postale venne realizzato nella seconda metà del Novecento. Esso è caratterizzato dall'uso di certi caratteri moderni che tuttavia permisero un inserimento poco traumatico nel contesto urbano preesistente. Questa costruzione presenta delle pareti cieche, finestre a nastro che isolano la linea di gronda, corpi e piani che aggettano -seppur moderatamente- ed infine volumi che si differenziano dal punto di vista materico. Il piano terra, ad esempio, si presenta con un rivestimento in pietra mentre il piano superiore emerge per il colore rossastro dei piccoli mattoni in laterizio.

FINESTRE	Con infissi metallici					
	INFERRIATE	Presenti alle aperture del piano terreno					
	FONTANE						
	VASCHE						
	GIARDINO						
	PIANTE						
	RECINZIONI						
ALTRO	Insegna con elementi mancanti						
OSSERVAZIONI PARTICOLARI

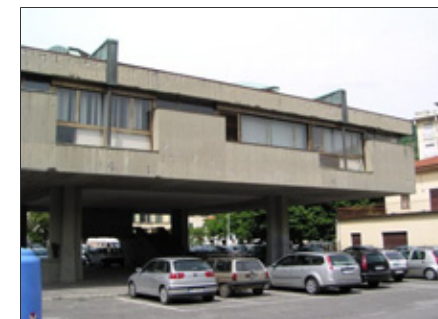
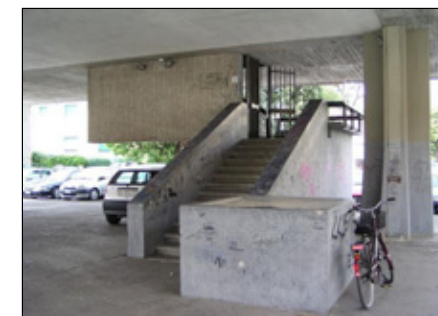
SCHEDA N: 86

FINESTRE	A nastro, con infissi in alluminio					
	INFERRIATE						
	FONTANE						
	VASCHE						
	GIARDINO						
	PIANTE						
RECINZIONI							
ALTRO	Scale esterne con evidenti fenomeni di degrado						
OSSERVAZIONI PARTICOLARI

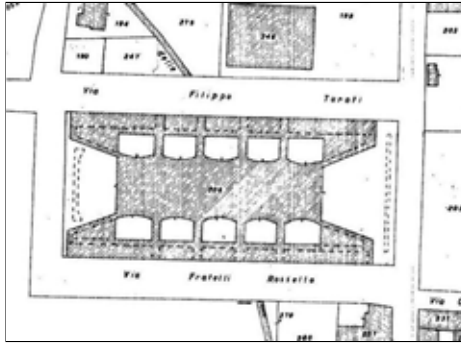
SCHEDA N: 87

ELEMENTI ARCHITETTONICI	LOGGIA	
	PORTICO A TERRA	
	PORTALI	
	BALCONI	
	CORNICI	
	GRONDE	
	SELCIATI	
	MATERIALI LAPIDEI	Rivestimento con pietre sbazzate, a filari
	ALTRO	Cemento armato con tracce di degrado

Sono presenti travi reticolari di sostegno.

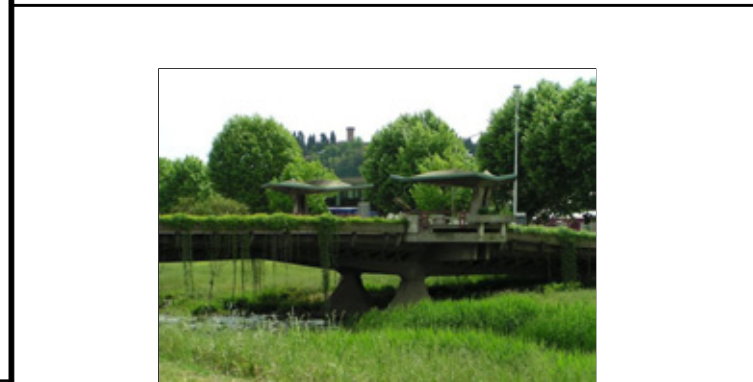
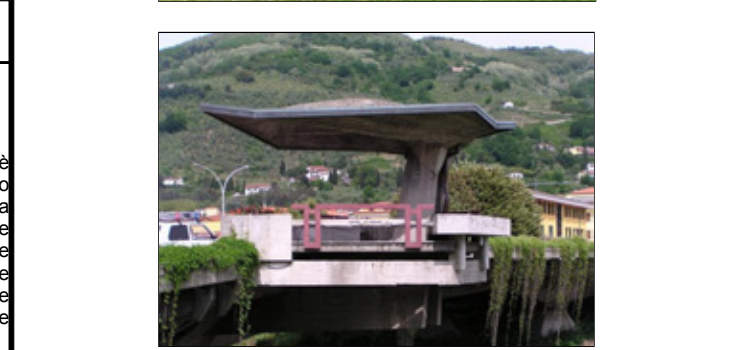
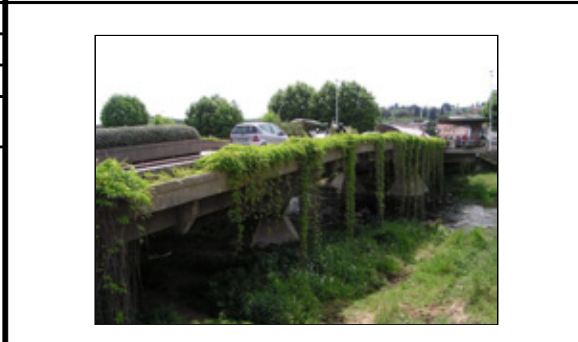
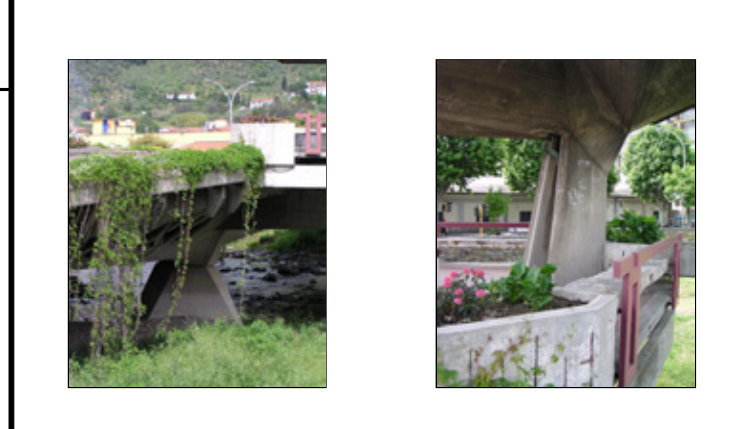
SCHEDA N: 88

ELEMENTI ARCHITETTONICI	LOGGIA	
	PORTICO A TERRA	
	PORTALI	
	BALCONI	
	CORNICI	
	GRONDE	Tracce di degrado
	SELCIATI	Marciapiedi con pavimentazione
MATERIALI LAPIDEI		
	ALTRO	Cemento armato con evidenti segni di degrado
ELEMENTI DECORATIVI	STEMMI	
	DECORAZIONI	
	SERRAMENTI	
	VETRATE	
	PANNELLI DECORATIVI	
	TARGHE	
	EPIGRAFI	
PARTIC. E ARREDO URBANO	PORTONI	
	FINESTRE	
	INFERRIATE	
	FONTANE	
	VASCHE	
	GIARDINO	
	PIANTE	Presenti, in fioriere realizzate in cemento
RECINZIONI		
ALTRO	Panchine in CA, in mediocri condizioni

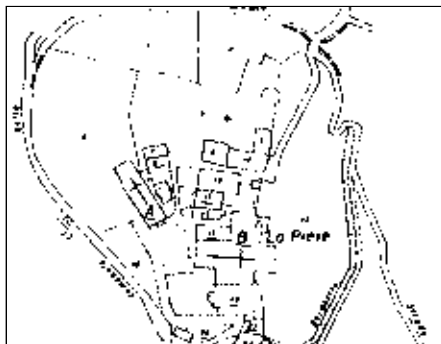
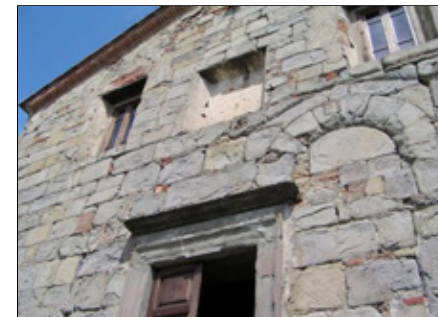
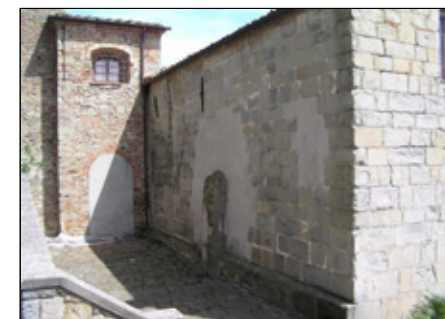
ELEMENTI ARCHITETTONICI	LOGGIA	
	PORTICO A TERRA	
	PORTALI	Lapideo, casi di esfoliazioni ed erosione
	BALCONI	
	CORNICI	Sostanzialmente integre
	GRONDE	In discrete condizioni
	SELCIATI	
	MATERIALI LAPIDEI	In discrete condizioni, casi di erosione e esfoliazione
ALTRO	Alcune parti intonacate e integrazioni in laterizio	
ELEMENTI DECORATIVI	STEMMI	
	DECORAZIONI	
	SERRAMENTI	
	VETRATE	
	PANNELLI DECORATIVI	
	TARGHE	
	EPIGRAFI	
	ALTRO	
PARTIC. E ARREDO URBANO	PORTONI	In legno, discrete condizioni
	FINESTRE	Con infissi in legno, discrete condizioni
	INFERRIATE	
	FONTANE	
	VASCHE	
	GIARDINO	
	PIANTE	In vaso, ai lati della scalinata
	RECINZIONI	
ALTRO

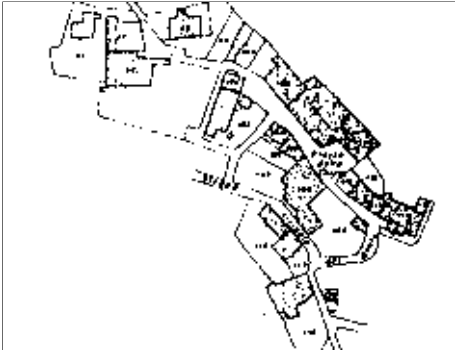
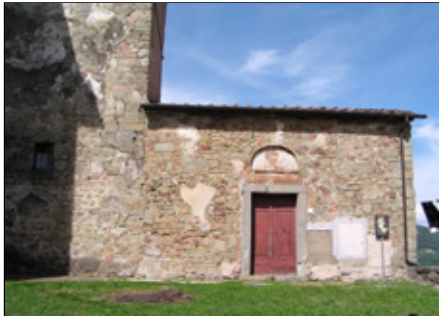
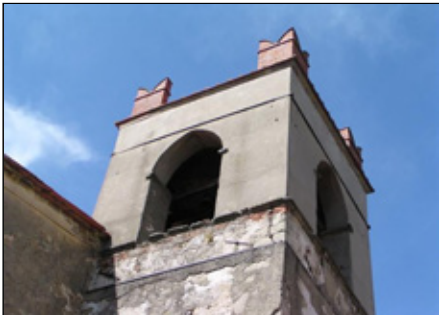
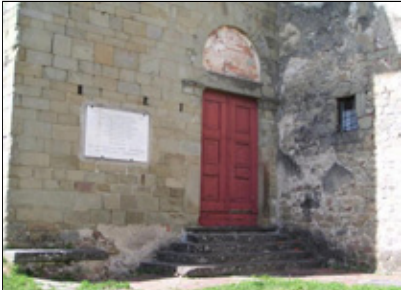
SCHEDA N: 101.D6

PORTICO A TERRA								
	PORTALI	Lapideo, con architrave e lunetta sovrastante							
	BALCONI								
	CORNICI								
	GRONDE	In discrete condizioni							
	SELCIATI	Gradini in pietra con tracce di vegetazione e erosione							
	MATERIALI LAPIDEI	Casi di esfoliazione e alcune integrazioni in laterizio							
ALTRO	Sono presenti i segni delle buche pontale	<p>DESCRIZIONE E SINTESI QUALITATIVA</p> <p>Dell'antica struttura di questo edificio religioso rimangono solo il portale in pietra con arco a sesto acuto e una pietra incisa che forse costituisce i resti di una grande lapide del XIII secolo. La facciata, parzialmente addossata al campanile, è realizzata con conci in arenaria e mostra i segni di una sopraelevazione del tetto. La chiesa è famosa perché conserva la reliquia della <i>Santa Spina</i> della corona di Cristo che giunse in questo insediamento nei primi anni del Quattrocento. L'interno della chiesa, ad aula unica e senza abside, è stato completamente rinnovato nel XVIII secolo.</p>

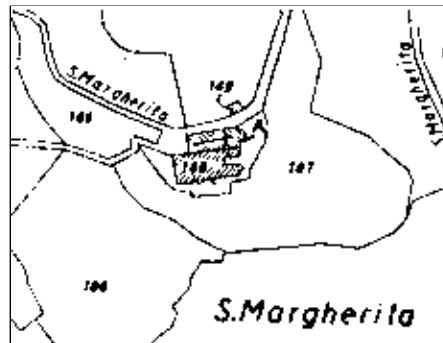
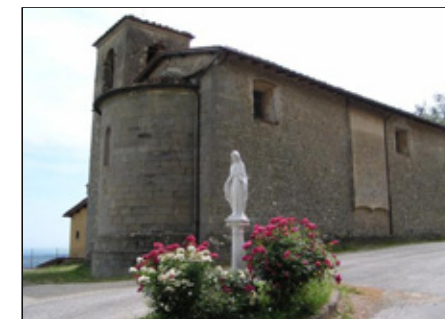
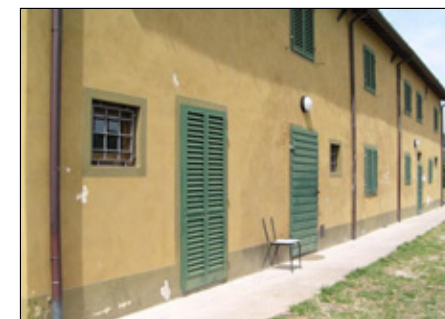
ELEMENTI ARCHITETTONICI	LOGGIA	
	PORTICO A TERRA	
	PORTALI	Lapideo, con lunetta
	BALCONI	
	CORNICI	
	GRONDE	Discrete condizioni
	SELCIATI	
	MATERIALI LAPIDEI	Casi di erosione, esfoliazione, depositi
	ALTRO	Intonaco e tinteggiatura in discrete condizioni
ELEMENTI DECORATIVI	STEMMI	
	DECORAZIONI	
	SERRAMENTI	
	VETRATE	
	PANNELLI DECORATIVI	
	TARGHE	
	EPIGRAFI	
	ALTRO	Alcune iscrizioni che testimoniano i restauri
PARTIC. E ARREDO URBANO	PORTONI	In legno
	FINESTRE	Con persiane in legno alle finestre dei locali annessi
	INFERRIATE	Presente al portale di accesso
	FONTANE	
	VASCHE	
	GIARDINO	
	PIANTE	
	RECINZIONI	
ALTRO

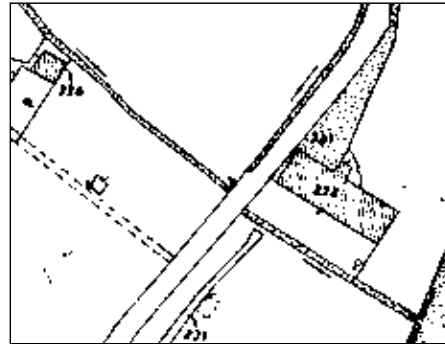
SCHEDA N: 104.D9

ELEMENTI ARCHITETTONICI	LOGGIA	
	PORTICO A TERRA	
	PORTALI	
	BALCONI	
	CORNICI	
	GRONDE	In mediocri condizioni
	SELCIATI	
MATERIALI LAPIDEI		In mediocri condizioni
	ALTRO	Intonaco in pessime condizioni, evidenti distacchi
ELEMENTI DECORATIVI	STEMMI	
	DECORAZIONI	
	SERRAMENTI	
	VETRATE	
	PANNELLI DECORATIVI	
	TARGHE	
	EPIGRAFI	
ALTRO		
PARTIC. E ARREDO URBANO	PORTONI	
	FINESTRE	Con infissi e persiane in legno, in mediocri condizioni
	INFERRIATE	
	FONTANE	
	VASCHE	
	GIARDINO	
	PIANTE	
RECINZIONI		
ALTRO

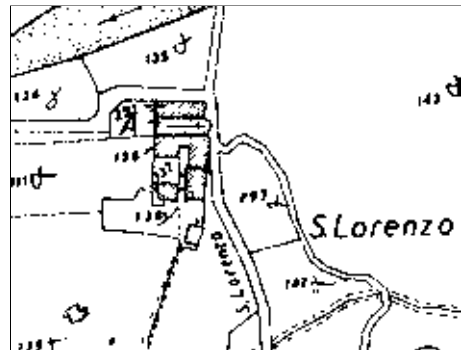
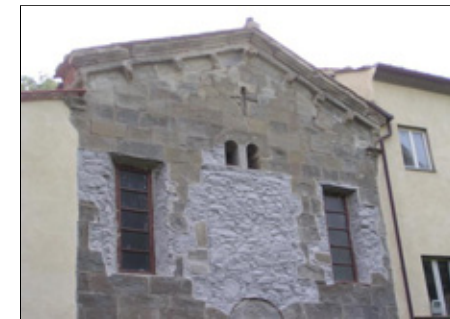
SCHEDA N: 106.D11

ELEMENTI ARCHITETTONICI	LOGGIA	
	PORTICO A TERRA	
	PORTALI	Stipiti in pietra in discrete condizioni
	BALCONI	
	CORNICI	
	GRONDE	In discrete condizioni
	SELCIATI	
	MATERIALI LAPIDEI	In discrete condizioni, con alcune integrazioni
ALTRO	Campanile a vela: intonacato, in buone condizioni
