Comune di PESCIA

LAVORI DI RIDUZIONE E MESSA IN SICUREZZA DEL DISSESTO IDROGEOLOGICO IN LOCALITA' COLLODI-CASTELLO - 2° LOTTO FUNZIONALE -

PROGETTO ESECUTIVO

Pianta stato attuale Cimitero di San Martino nella parte bassa dell'area in dissesto

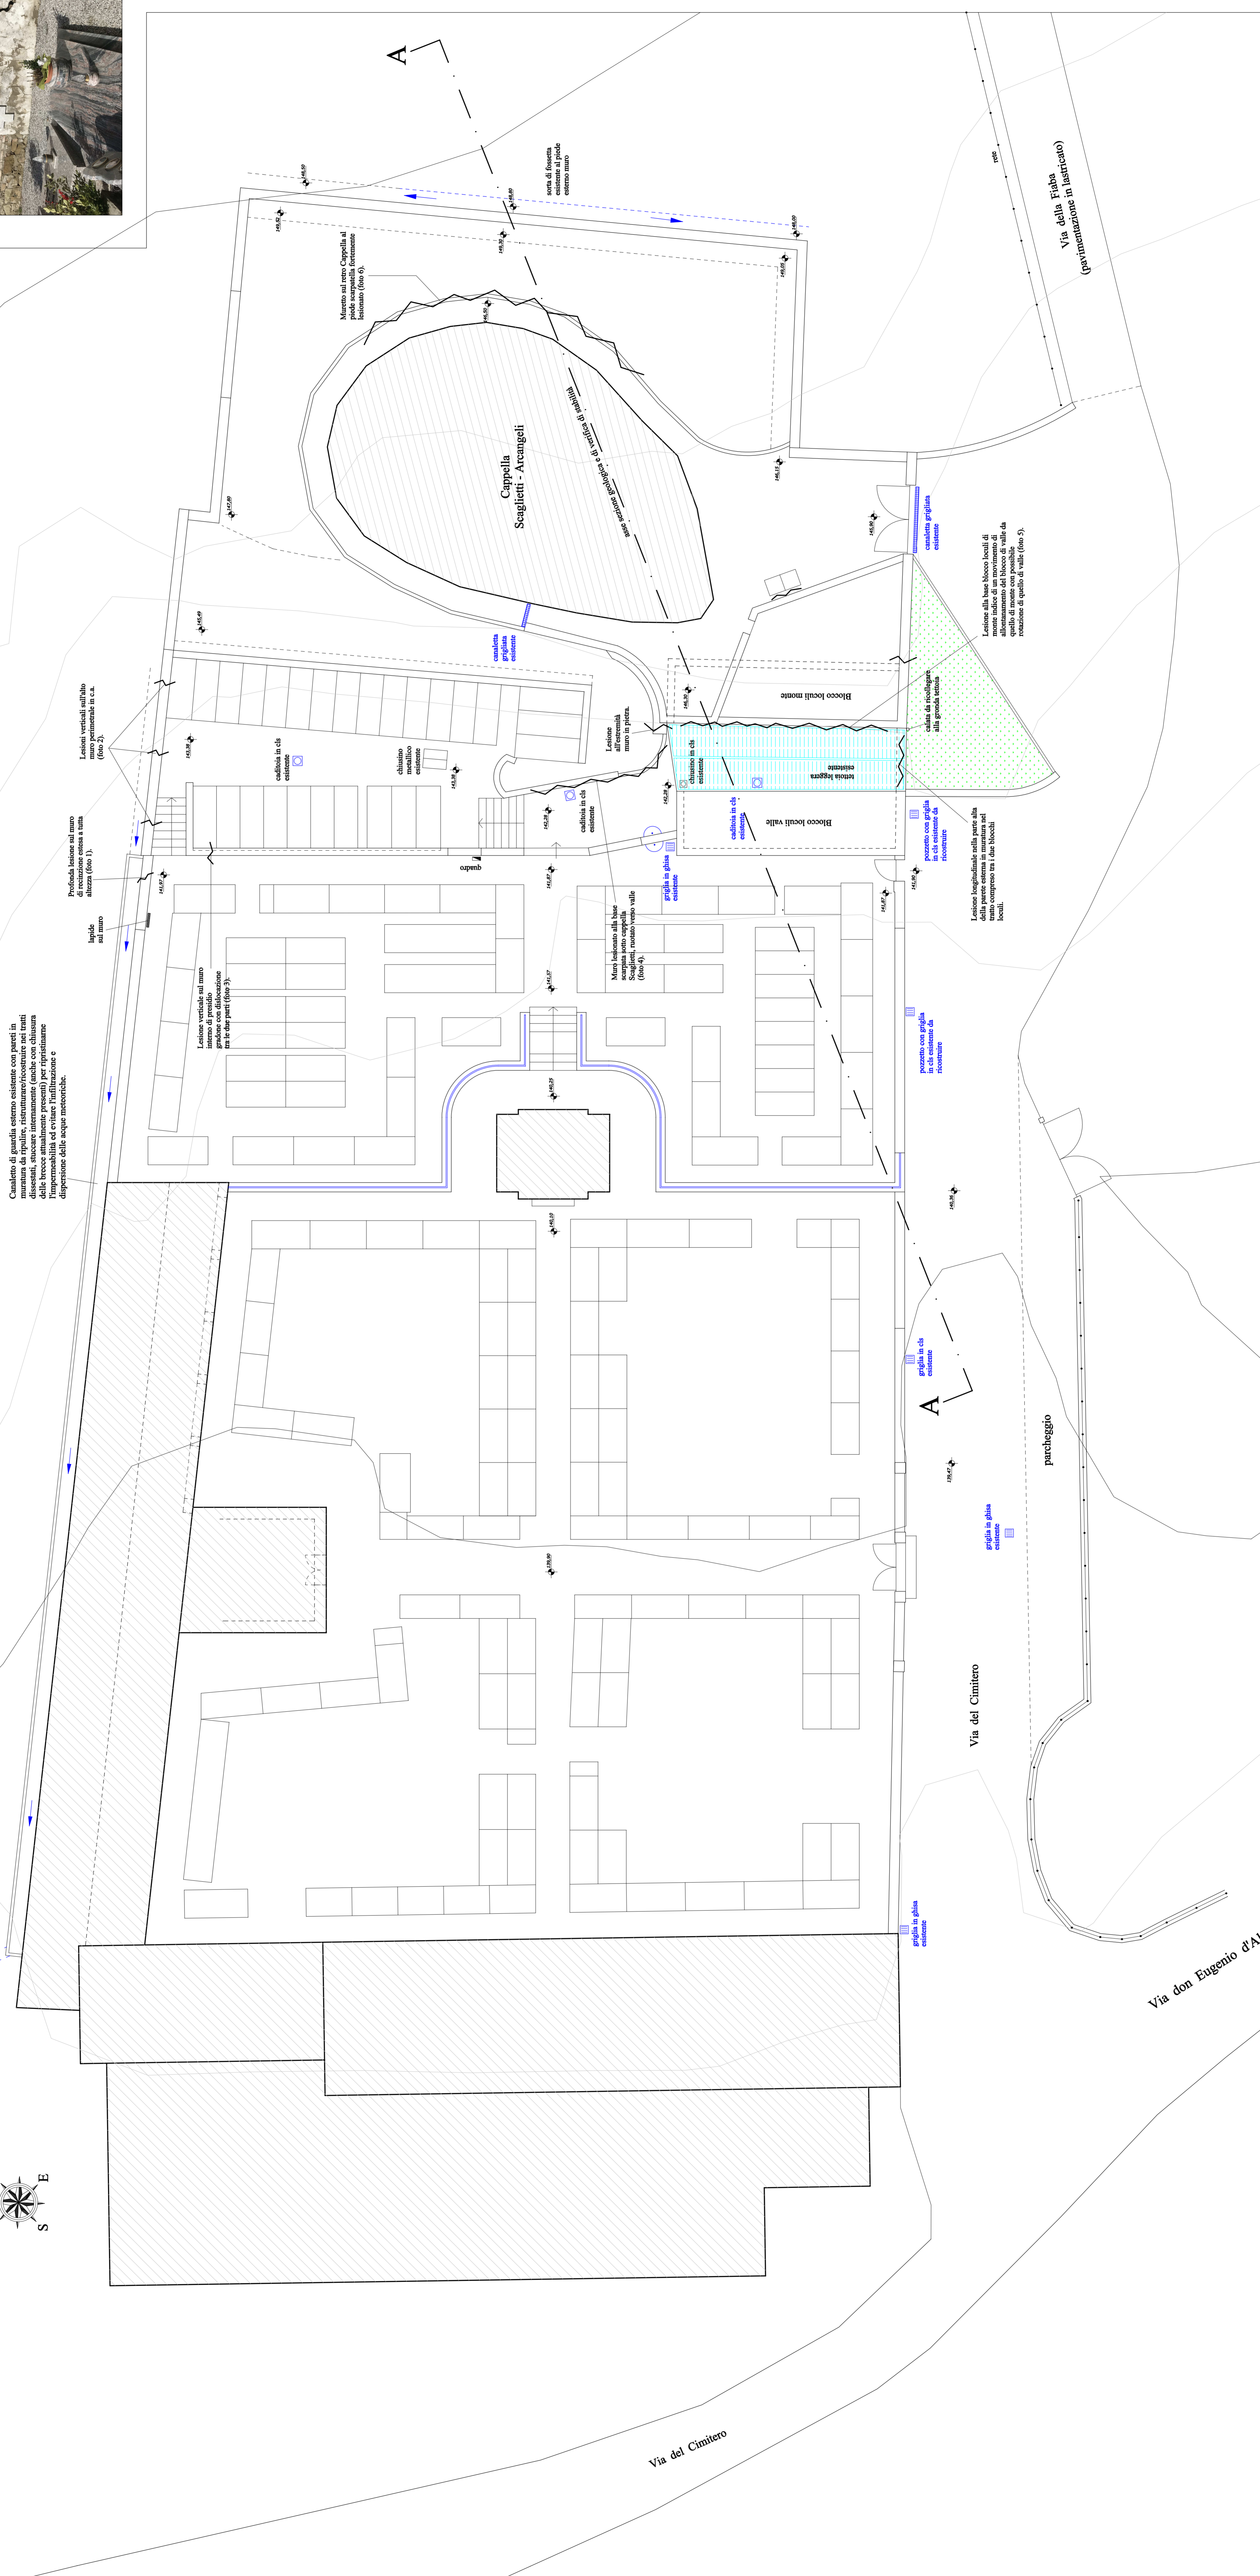
Canalino di guardia esterno esistente con pareti in muratura da ripulire, idromassimizzare nei tratti di rottura (foto 1) e impermeabilizzare con guaina (basso spessore) per impermeabilizzare l'impermeabilità ed evitare l'infiltrazione e dispersione delle acque meteoriche.
