## PERIZIA TECNICA

**Oggetto: Ordinanza del sindaco, n.48 del 08/10/2019.** Perizia inerente lo stato dei luoghi con particolare riferimento alla situazione di pericolo generata dal distacco di frammenti della trave di copertura. Individuazione degli interventi per la messa in sicurezza della struttura di copertura del termovalorizzatore.

**Tecnico Incaricato: Dott. Ing. Luca Bomberini** iscritto all'Ordine degli Ingegneri della Provincia di Pistoia al n. 451 e domiciliato in Pistoia, Largo S. Biagio n.79

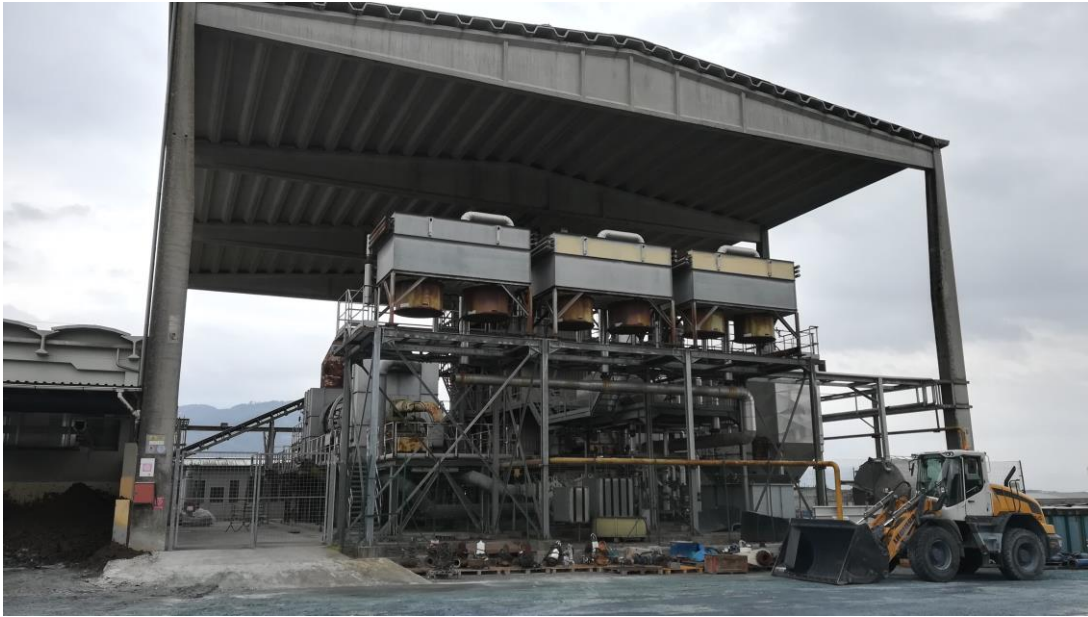
L'edificio è costituito in pianta rettangolare di dimensioni circa 30mt x35mt, con elementi verticali prefabbricati in cemento armato, con sezione variabile, rastremata in alto e da un impalcato di copertura, anch'esso realizzato in elementi prefabbricati. Gli elementi portanti della copertura sono costituiti da capriate in cemento armato, prefabbricate, a sezione piena e l'ordito trasversale, da tegoloni in c.a.v.. Il manto di copertura è costituito da onduline in "eternit".

La testa dei pilastri è collegata nella direzione ortogonale alle capriate, da travi in c.a.v con sezione a V sagomata per funzionare anche come canale di raccolta per lo scolo delle acque meteoriche.
