COMUNE DI PESCIA

PROGETTO: Intervento di adeguamento alla prevenzione incendi e manutenzione straordinaria immobile ex Comicent - Comune di Pescia

OPERE DI IMMEDIATO AVVIO - Messa in sicurezza delle vetrate

SCHEDA TECNICA DI INTERVENTO PER LA MESSA IN SICUREZZA DELLE VETRATE

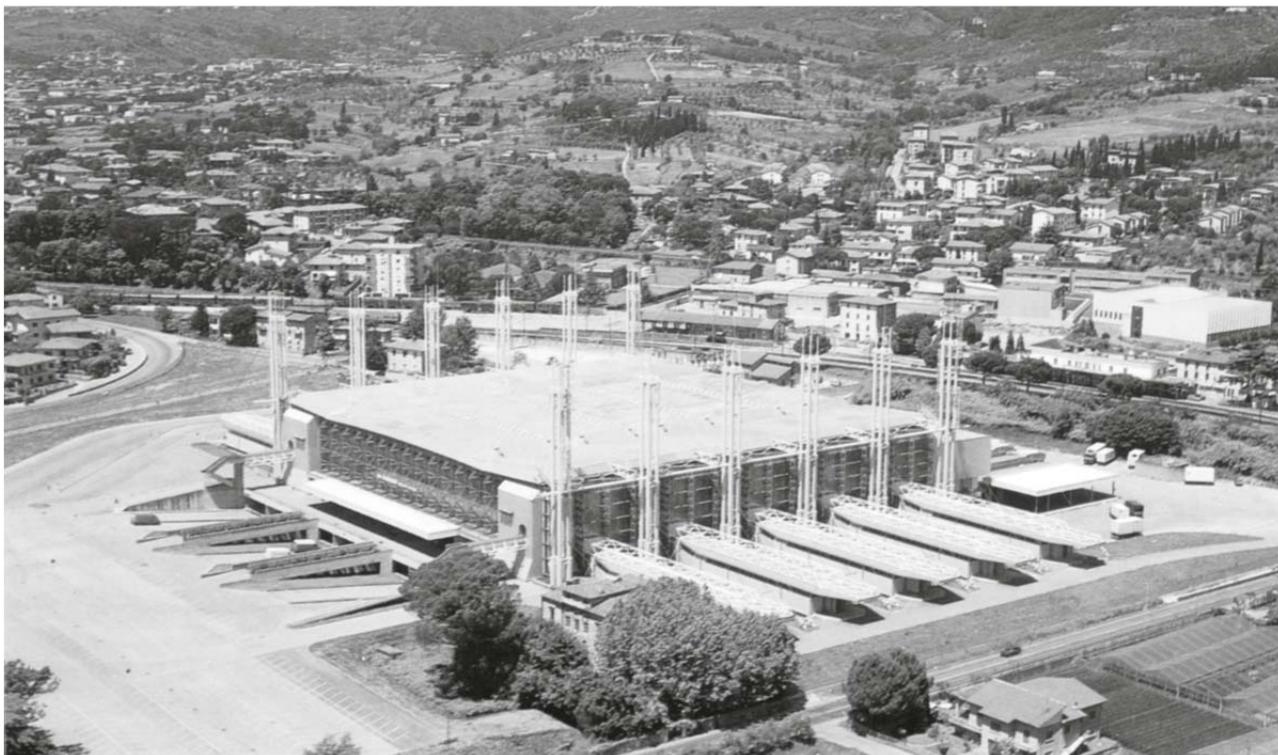
L'ipotesi di una sostituzione integrale degli elementi di vetro risulta ingiustificabile per due motivi: a) per i costi elevati dovuti al prezzo dei nuovi materiali e alla probabile necessità di dovere procedere alla sostituzione dei telai metallici di sostegno; b) perché contravverrebbe al principio conservativo, affermato anche dai sostenitori del ripristino filologico, comportando la distruzione di una ingente quantità di materiali originali. Una scelta come questa sarebbe inoltre insostenibile con motivazioni d'ordine estetico, considerato che si può disporre di un vetro retinato attualmente in produzione che non presenta difformità materiche e cromatiche di particolare rilevanza rispetto ai vetri che vanno sostituiti perché danneggiati.

Inoltre l'apposizione a tutti i vetri, vecchi e nuovi, di una pellicola protettiva, indispensabile per esigenze di messa in sicurezza secondo l'attuale normativa, introdurrà inevitabilmente una alterazione delle originarie qualità cromatiche (che si auspica di contenere con la scelta della pellicola che offre la maggiore trasparenza), unitamente al fattore positivo del livellamento delle difformità cromatiche e materiche.

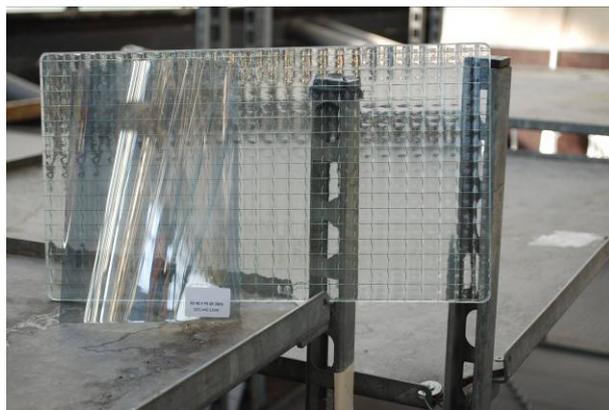
Sono state fatte prove con tali vetri retinati e tipi di pellicole a diverso filtraggio della luce, con specchiature tutte rispondenti alla classe di sicurezza richiesta 2B2, e nel corso del sopralluogo effettuato il 9 ottobre 2017, si potuto valutarne gli effetti sul prospetto meridionale del Mercato, quello più visibile e più direttamente e costantemente investito dalla luce del sole. Nella varietà delle soluzioni provate, pur con maggiore o minore evidenza, si è comunque riscontrata una diversità con i vetri originali che l'apposizione delle pellicole sugli uni e su gli altri non riusciva a compensare. Scarti anche minimi di colore e di tono ma che nelle quattrocento e più specchiature di quella grande parete tecnologica, finirebbero col produrre delle discontinuità tali da compromettere l'immagine della grande struttura seriale, rendendo evidenti i nuovi innesti che verrebbero irregolarmente a collocarsi in corrispondenza delle rotture, negando in certo qual modo la trama regolare della facciata.

Discutendo nel corso del sopralluogo, di tali scarti e della pratica impossibilità di trovare vetri esattamente corrispondenti agli originali per effettuare le necessarie sostituzioni, si è fatta progressivamente strada l'idea di attingere per quel prospetto almeno, ad altre parti dello stesso Mercato meno visibili e comunque più frazionate, là dove la sostituzione di alcune specchiature egualmente necessaria, poteva con più agile economia essere effettuata per parti estese e unitarie con vetri nuovi retinati. Simili ai vecchi, con differenze che per parti unitarie e più estese non saranno avvertibili. Una tale interpolazione, applicabile dopo un più preciso censimento³, ad altre parti della struttura, e simile nel concetto a quella che da tempo immemorabile si applica sui tetti a coppi e tegole, nonostante la cura e l'attenzione con le quali dovrà essere eseguita, dovrebbe alla fine risultare sensibilmente più economica rispetto ad altre soluzioni. Soprattutto, con l'uso di materiali originali, garantire la massima tutela possibile di questa architettura importante del secondo Novecento italiano, perseguendo nel contempo quell'adeguamento della sicurezza che nel frattempo si è reso obbligatorio. Nel procedere con queste interpolazioni, nel sostituire parti unitarie danneggiate, integralmente con vetri nuovi retinati, verrebbe inoltre a costituirsi un certo magazzino di vetri originali capace di accompagnare la struttura nel suo naturale e progressivo invecchiamento, consentendo una vera e propria "riserva" per eventuali future altre sostituzioni. Circa le pellicole da apporre internamente sui vetri, fermo restando la costante garanzia della sicurezza, si è del parere di scegliere per tutto il Mercato quelle più trasparenti⁴ la cui presenza risulta meno visibile dall'esterno.
