**REALIZZAZIONE ED ADEGUAMENTO DELLA VIABILITA' FORESTALE DI INTERESSE AIB DI CROCE A VEGLIA, DI COLLEGAMENTO CON LE FRAZIONI DI PONTITO, SAN QUIRICO E MEDICINA NEL COMUNE DI PESCIA (PT)
PSR 2014-2020 Sottomisura 8.3 Annualità 2015 - CUP ARTEA 714871**

PROGETTO DEFINITIVO ESECUTIVO

DOCUMENTAZIONE FOTOGRAFICA

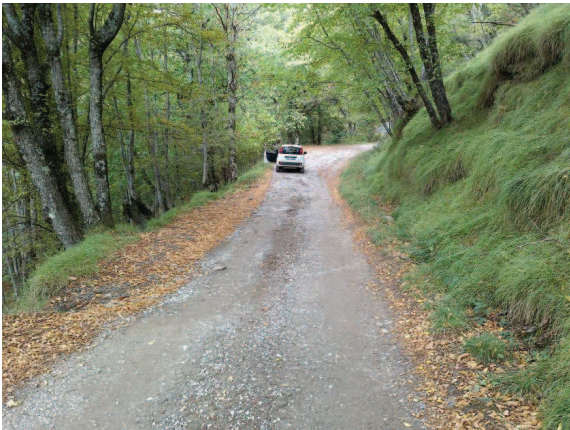
Foto 1: inizio strada sopra Pontito

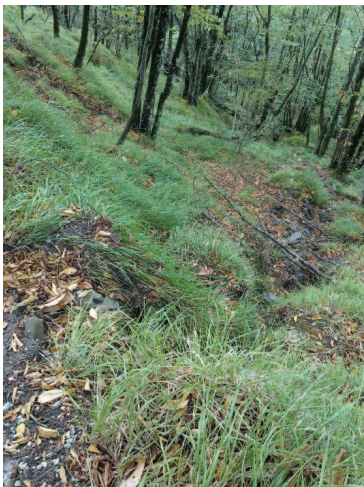
Foto 2: erosione per ruscellamento a valle

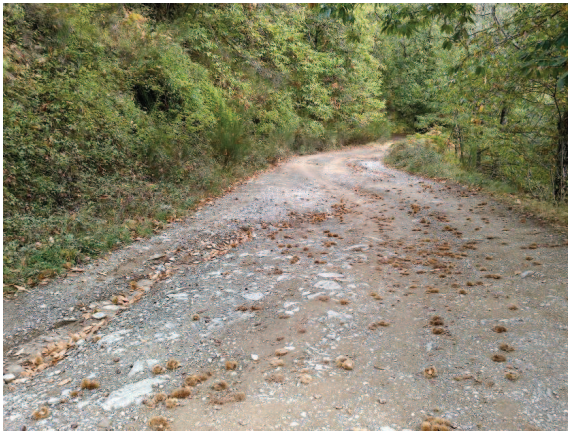
Foto 5: solchi di erosione per ruscellamento

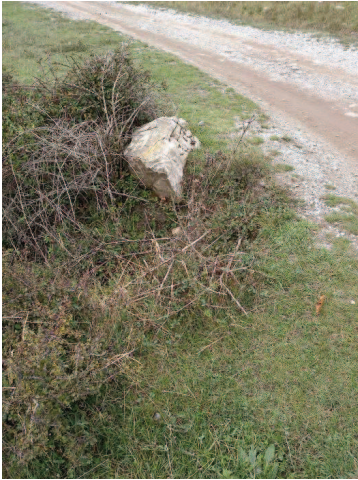
Foto 18: realizzazione piccola palificata a sostegno strada

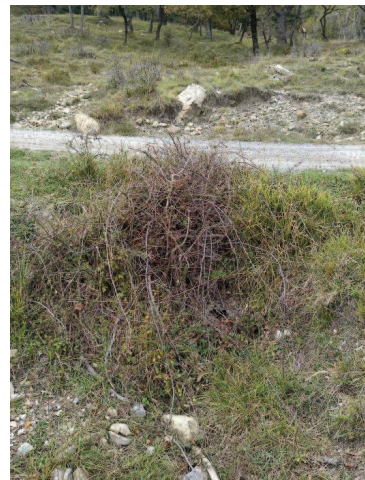
Foto 20: attraversamento da ripristinare

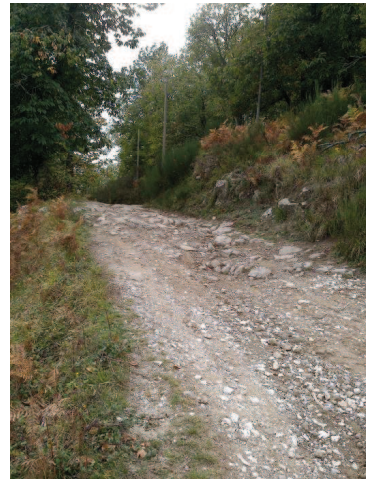
Foto 23: demolizione trovanti rocciosi

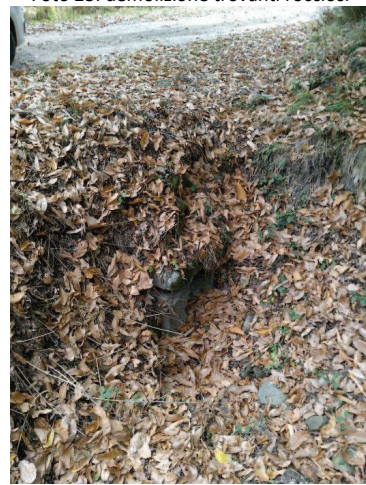
Foto 24: attraversamento da riaprire

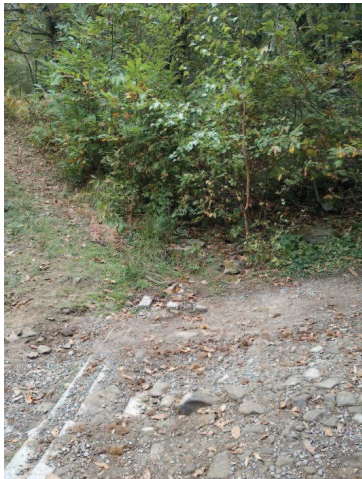
Foto 29: attraversamento da rifare con intercettazione acque da fossetti

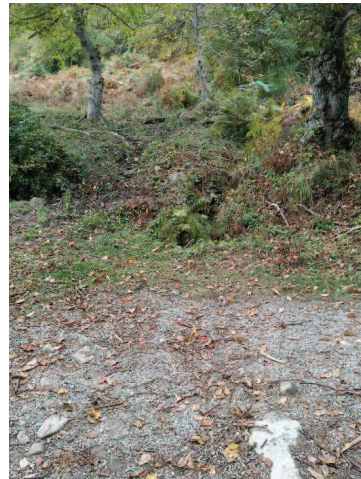
Foto 31 attraversamento da rifare previa demolizione vecchia opera

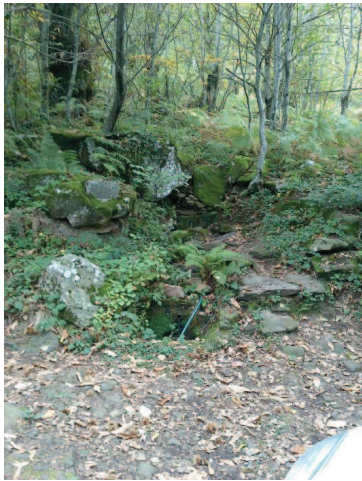
Foto 37 attraversamento da rifare

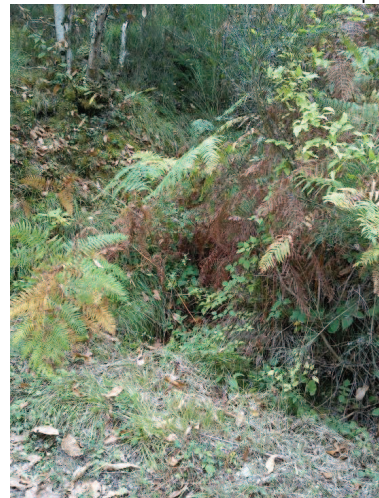
Foto 48: attraversamento da fare e fossetto da regimare
