Diocesi di Pescia

Restauro e risanamento conservativo del tetto, della
facciata lato est e degli affreschi della Chiesa
Monumentale di S. Francesco

Relazione tecnica

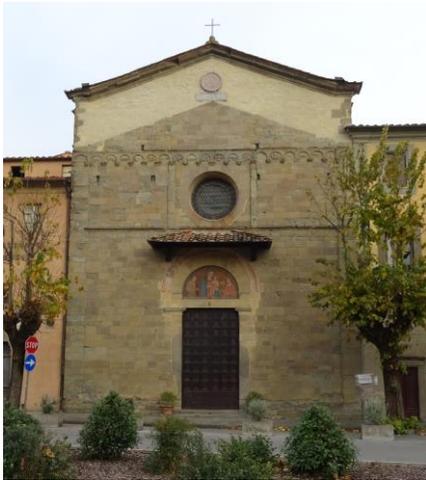
L'arriccio, è stato realizzato a basso spessore, ed applicato con particolare attenzione per non alterare il movimento ondulatorio del muro e per garantire la planarità dei piani verso gli elementi architettonici in pietra a "vista" presenti. L'intonaco con velo di grassello di calce è stato steso a mestola seguendo, come si è fatto per l'arriccio, l'andamento della muratura.

Il colore, la patinatura e i materiali sono stati concordati con il responsabile della Soprintendenza.
