STUDIO TECNICO		Ing. Giovanni Becattini	
VIA CHIÒ DI PIACENZA, 31 - 51100 PISTOIA - TEL. +39 0573/23355			
COMMITTENTE:			
COMUNE DI PIECISA PIAZZA MAZZINI 1 PIECCA - PISTOIA			
INTERVENTO:			
Intervento di adeguamento alla progettazione, lavori di manutenzione straordinaria immobile ex Comitenti. Comune di Piecisa - opere di immediato avvio - Impermeabilizzazione dei canali di copertura e posizione di copertura ISO roof			
UBICAZIONE:			
Via Sisko D'acquisto n. 10/12 Comune di Piecisa (Pistoia)			
PROT. 06/2017	DATA: 10/2017		
IL TECNICO	IL COMMITTENTE		
<b>TAV 5</b>			
SCALE: 1:10 - 1:5			
IMPERMEABILIZZAZIONE PORZIONE COPERTURA NORD PARTICOLARI

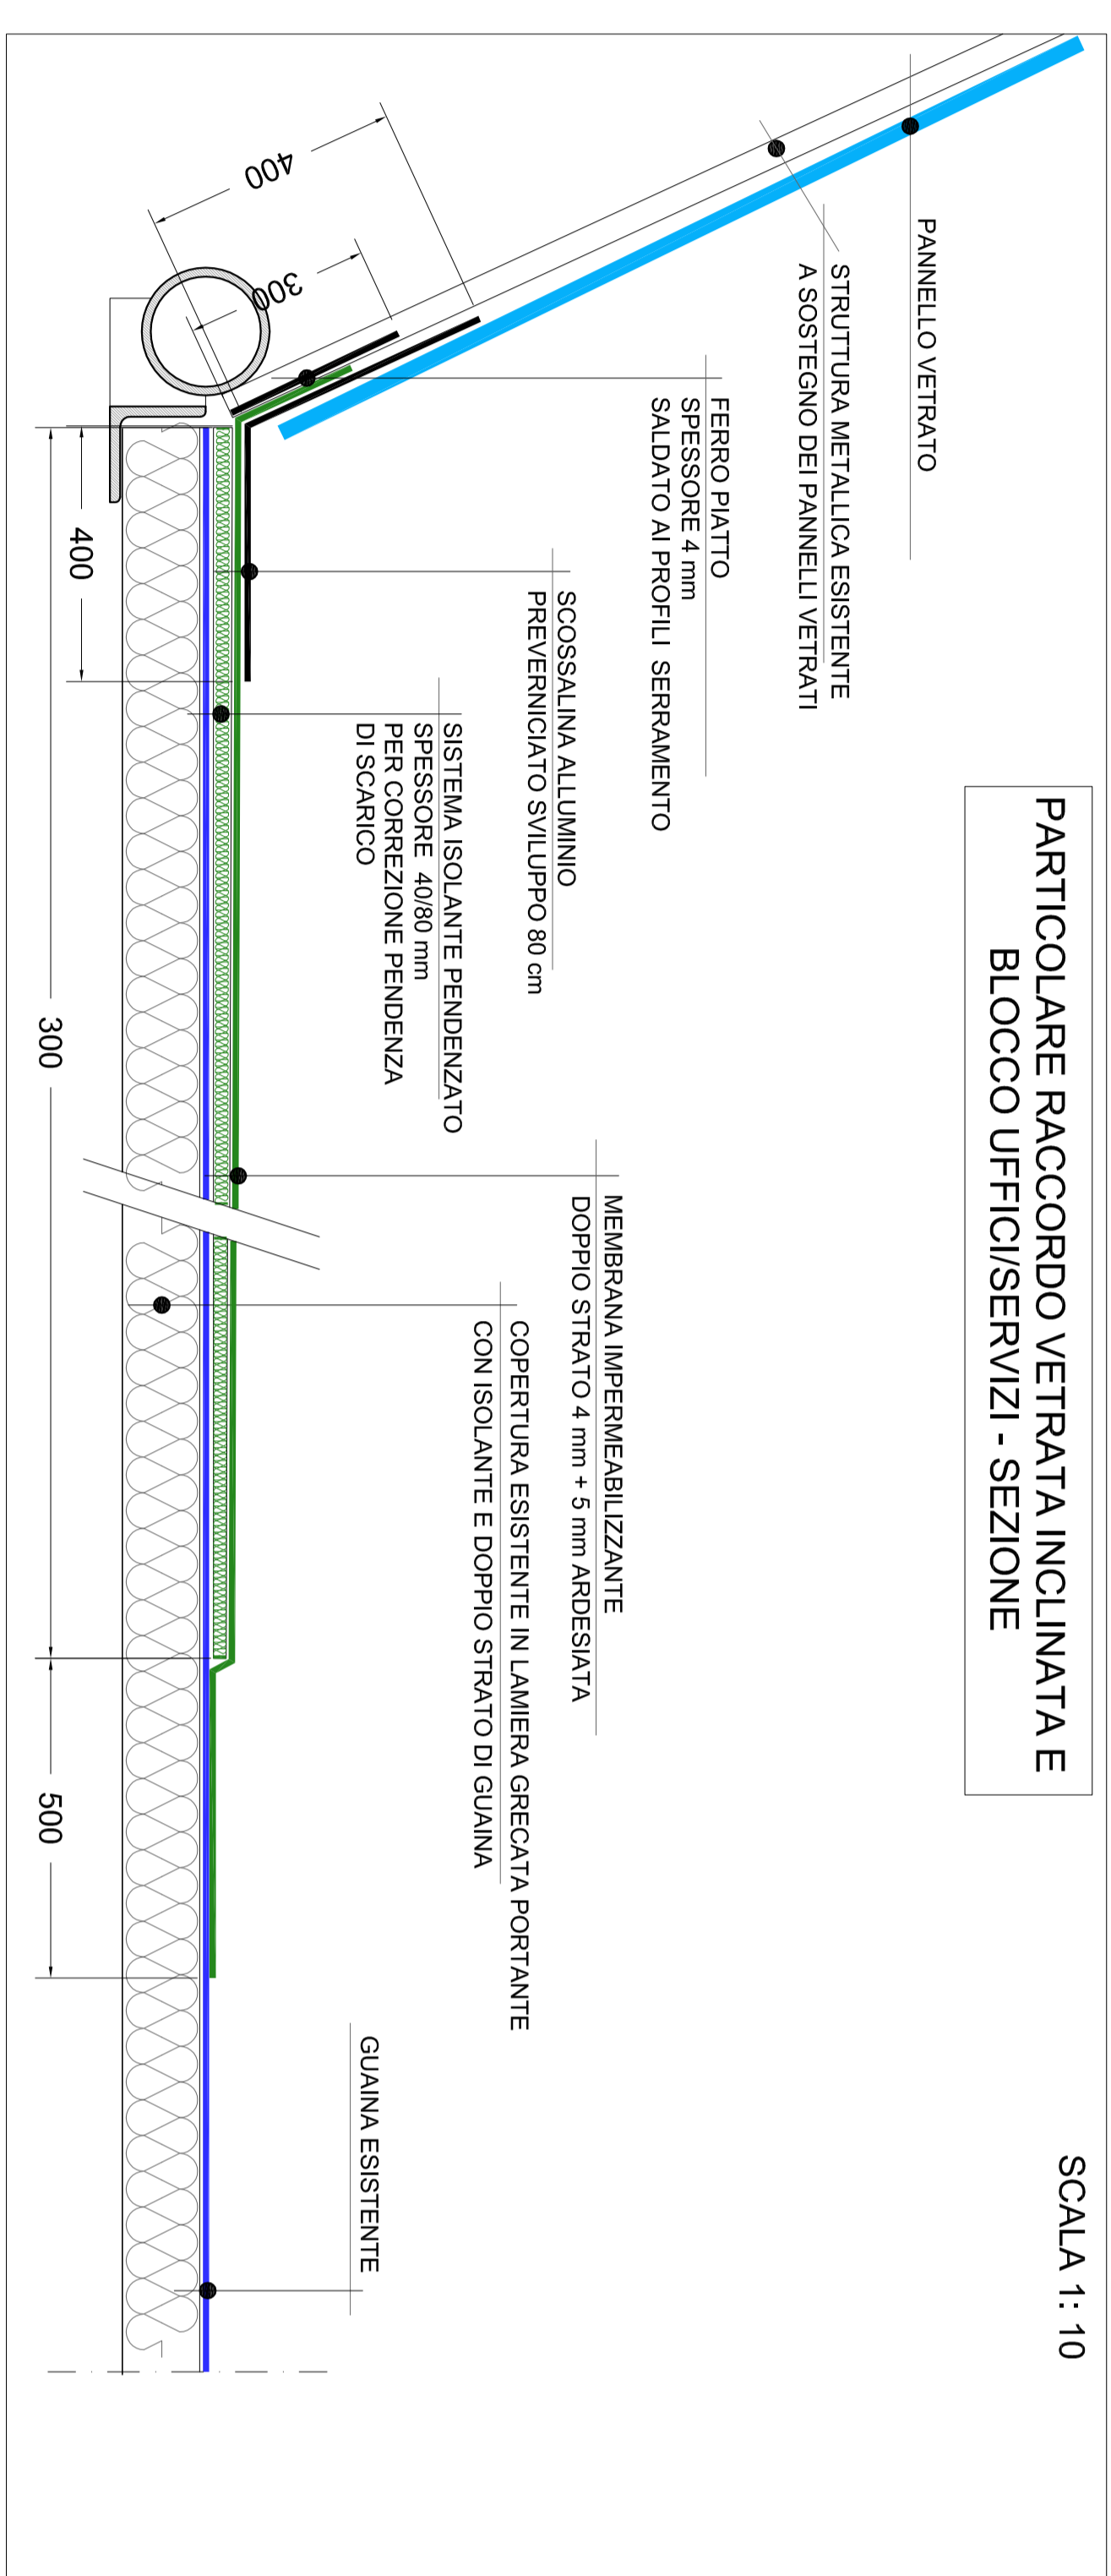
PARTICOLARE RACCORDO VETRATA INCLINATA E BLOCCO UFFICI/SERVIZI - SEZIONE

SCALA 1: 10

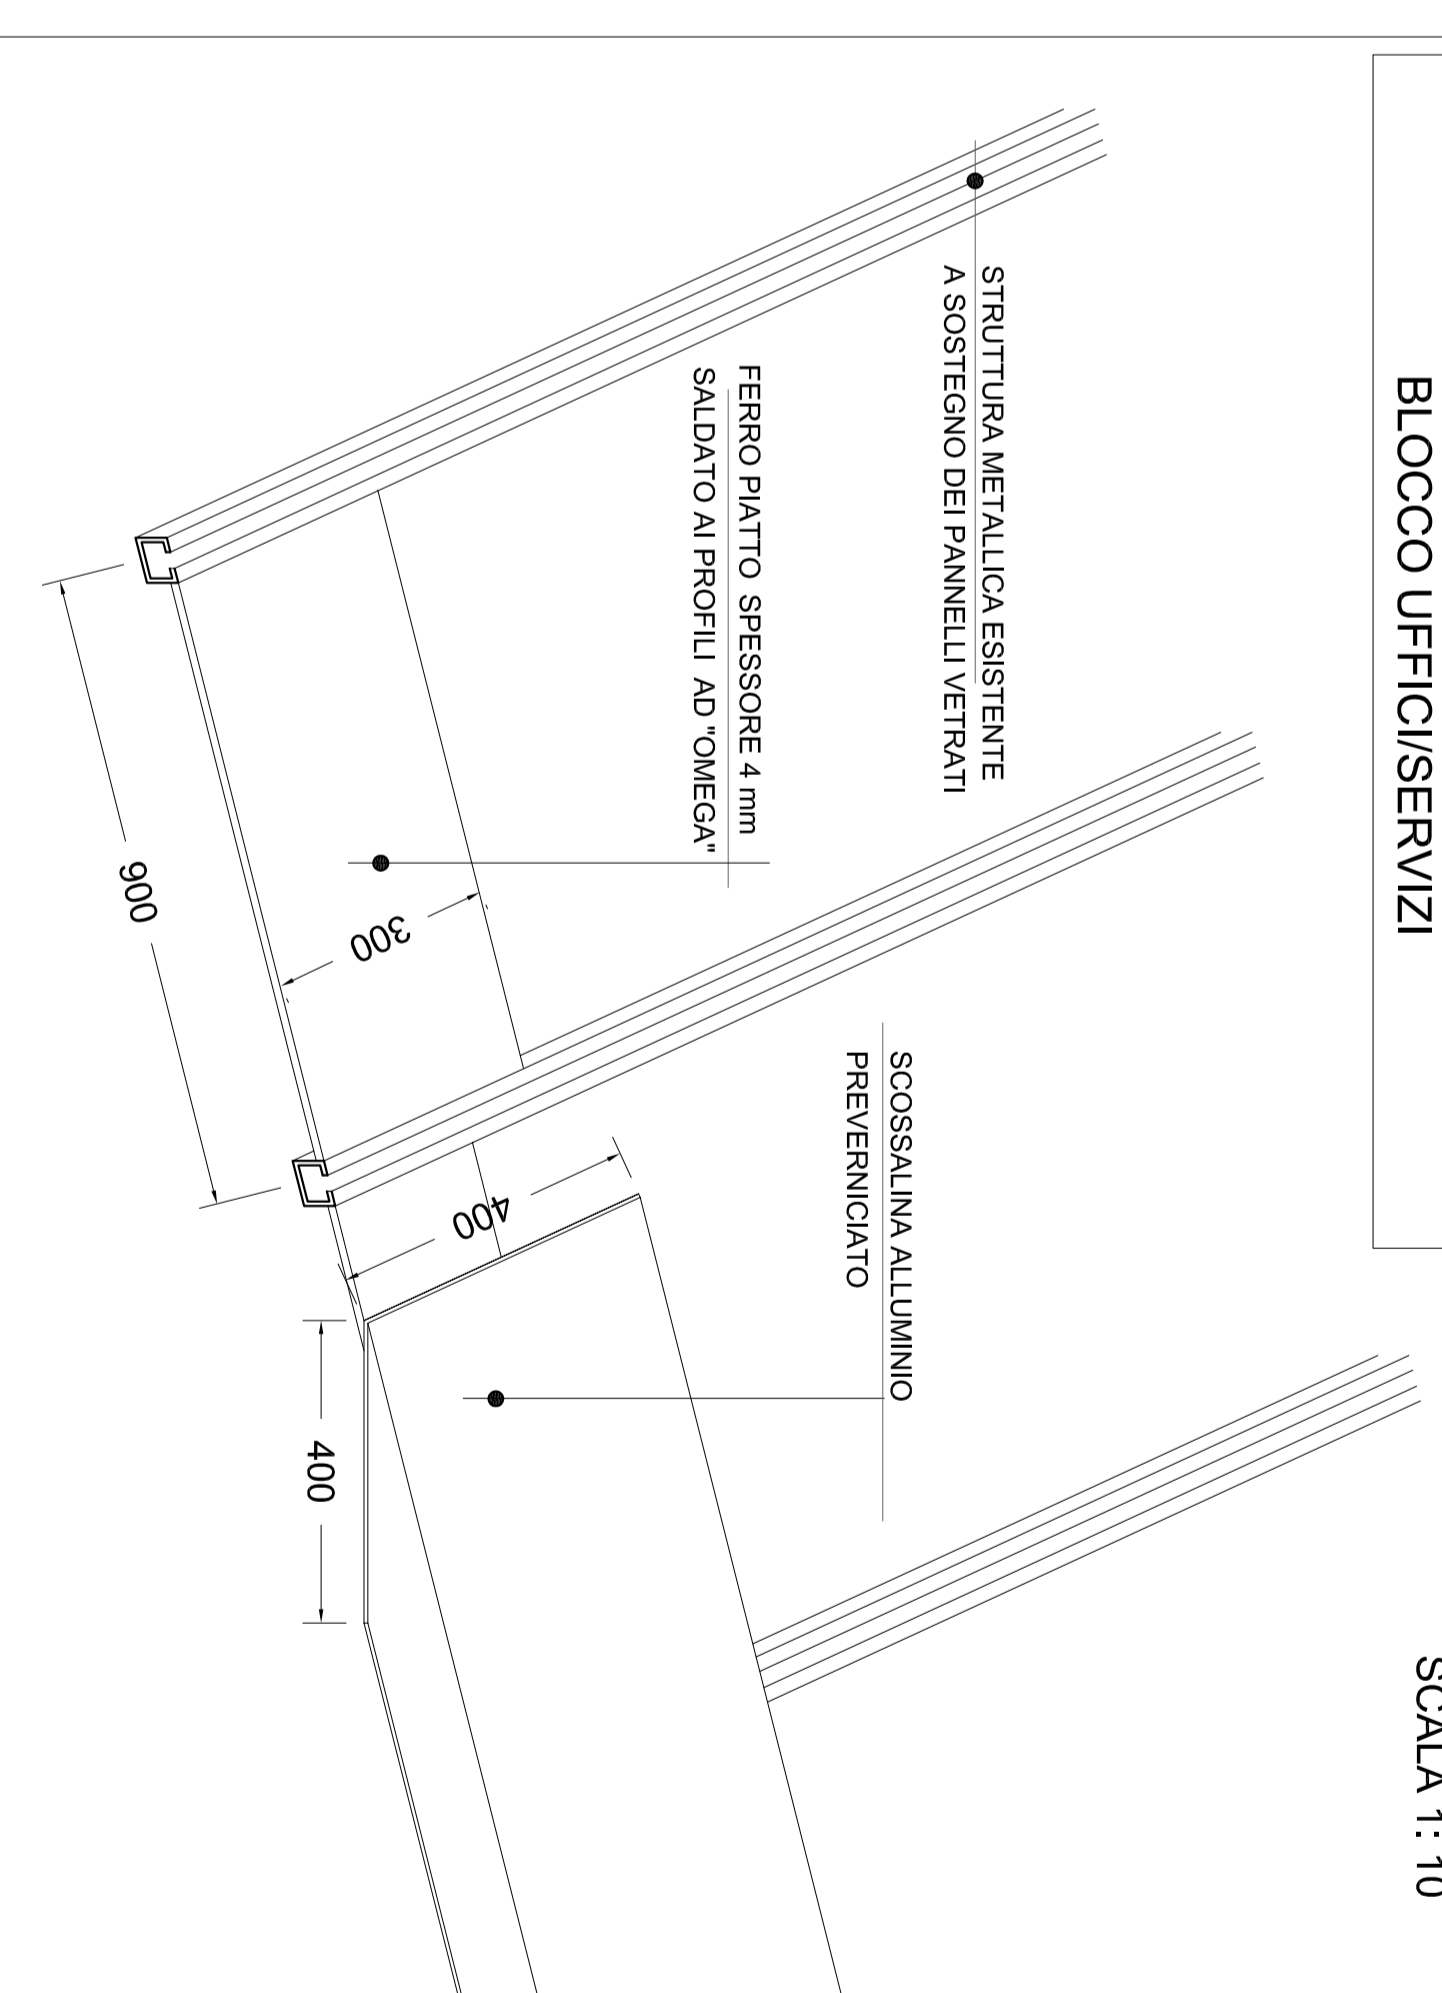
PARTICOLARE RACCORDO VETRATA INCLINATA E BLOCCO UFFICI/SERVIZI

SCALA 1: 10

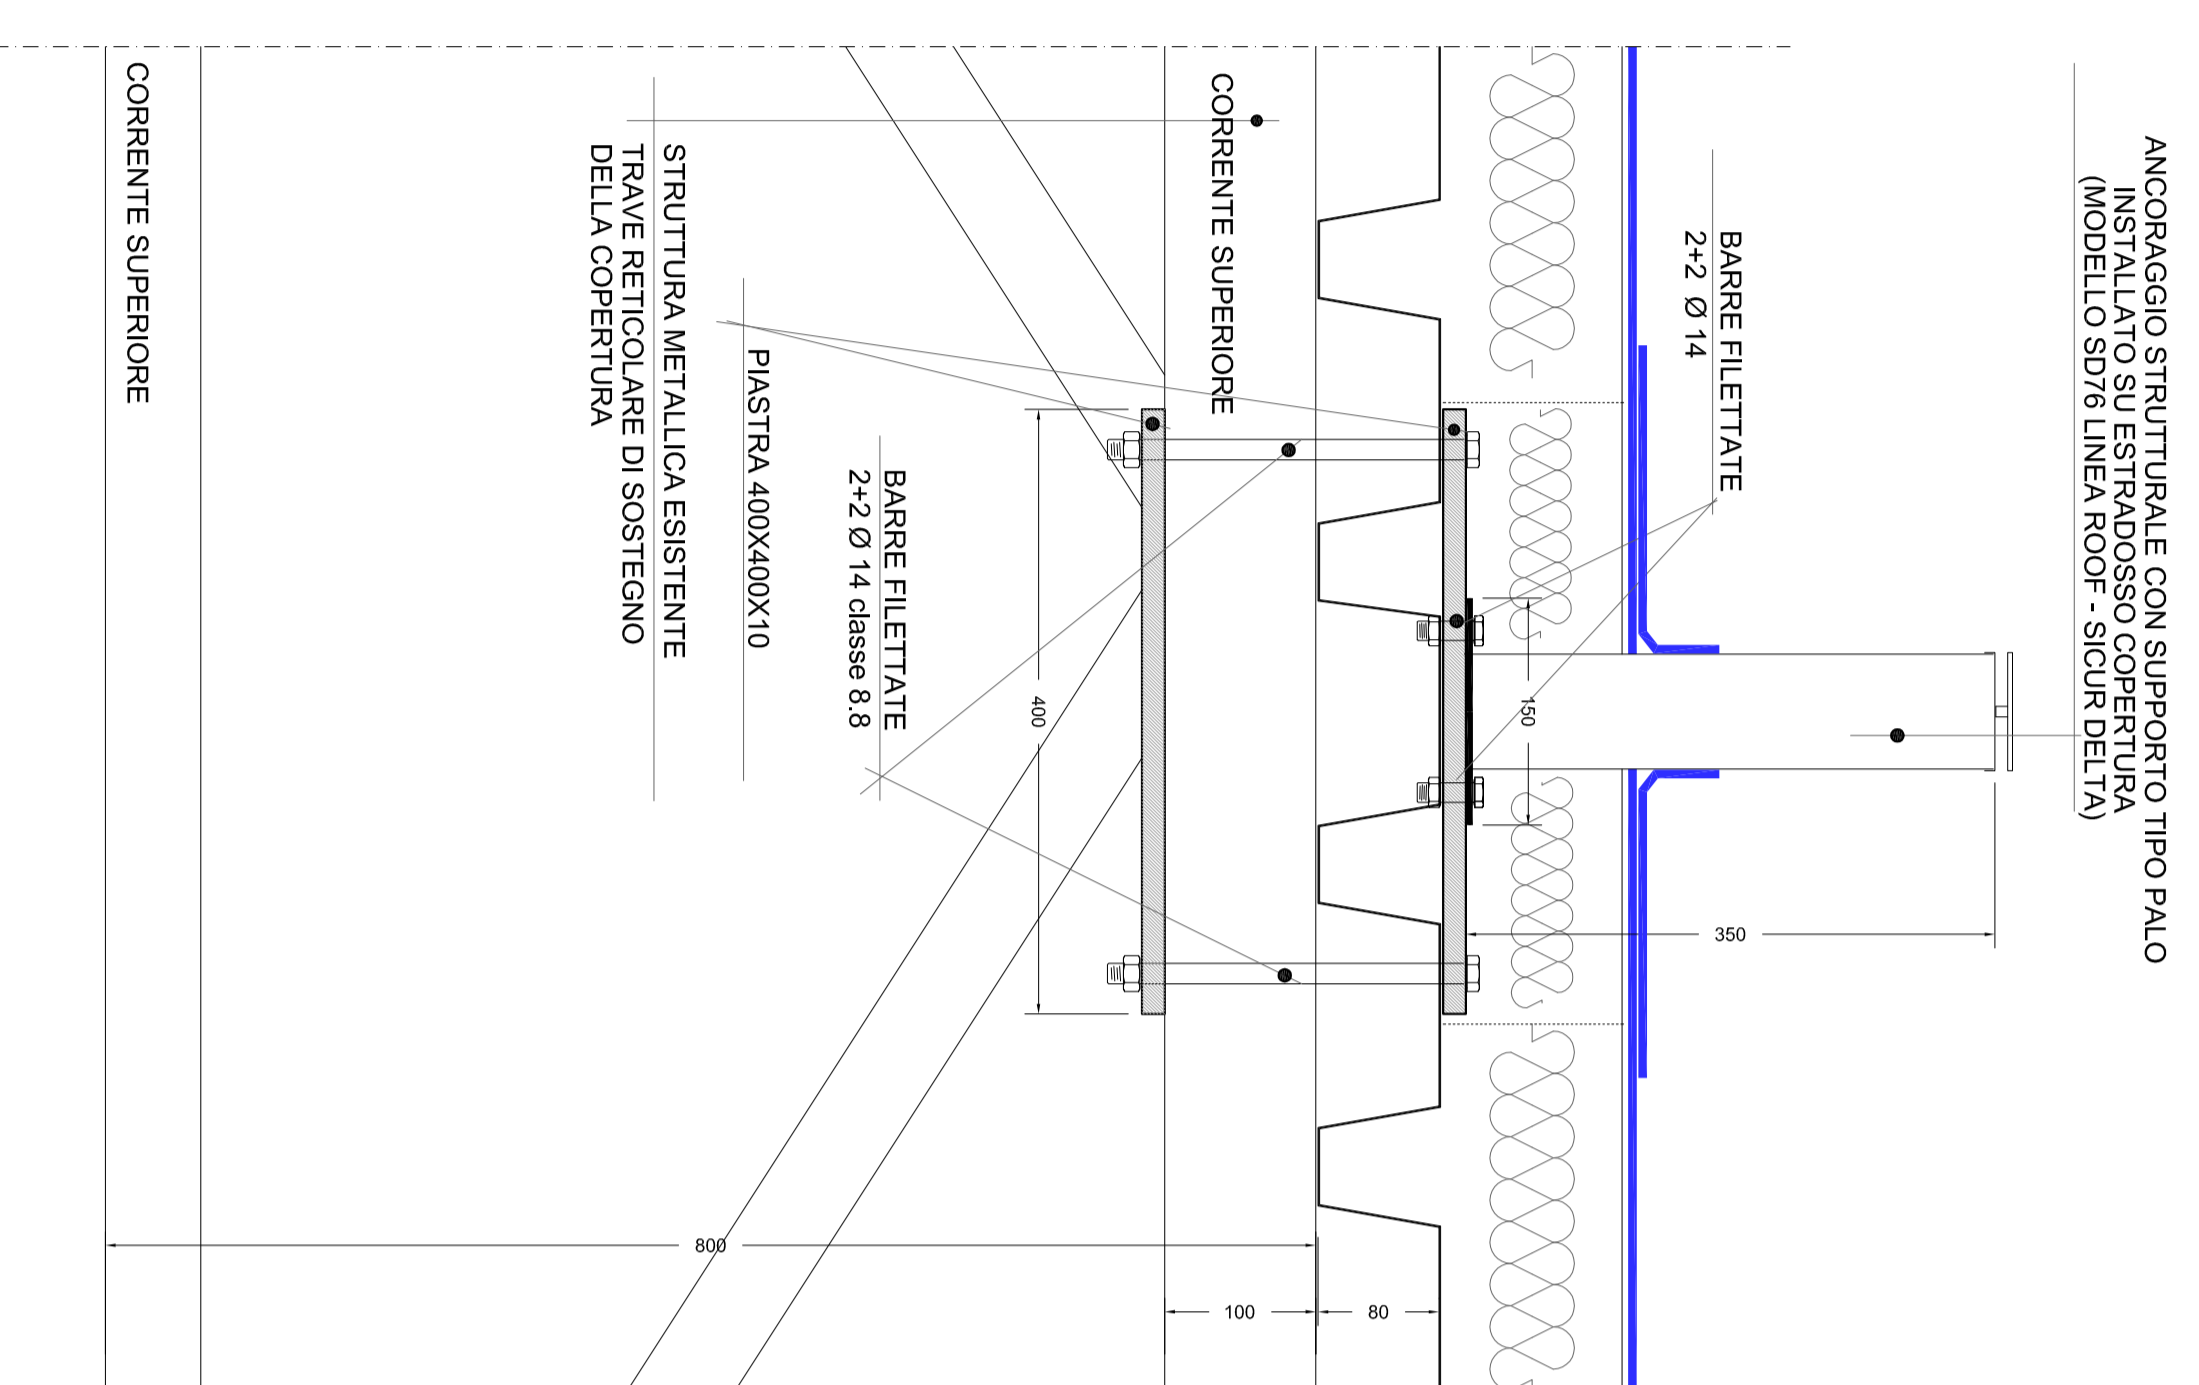
PARTICOLARE ANCORAGGIO "LINEA VITA"

SEZIONE LONGITUDINALE  
SCALA 1: 5

ANCORAGGIO STRUTTURALE CON SUPPORTO TIPO PALO (MODELLO SD76 LINEA ROOF - SICUR DELTA)

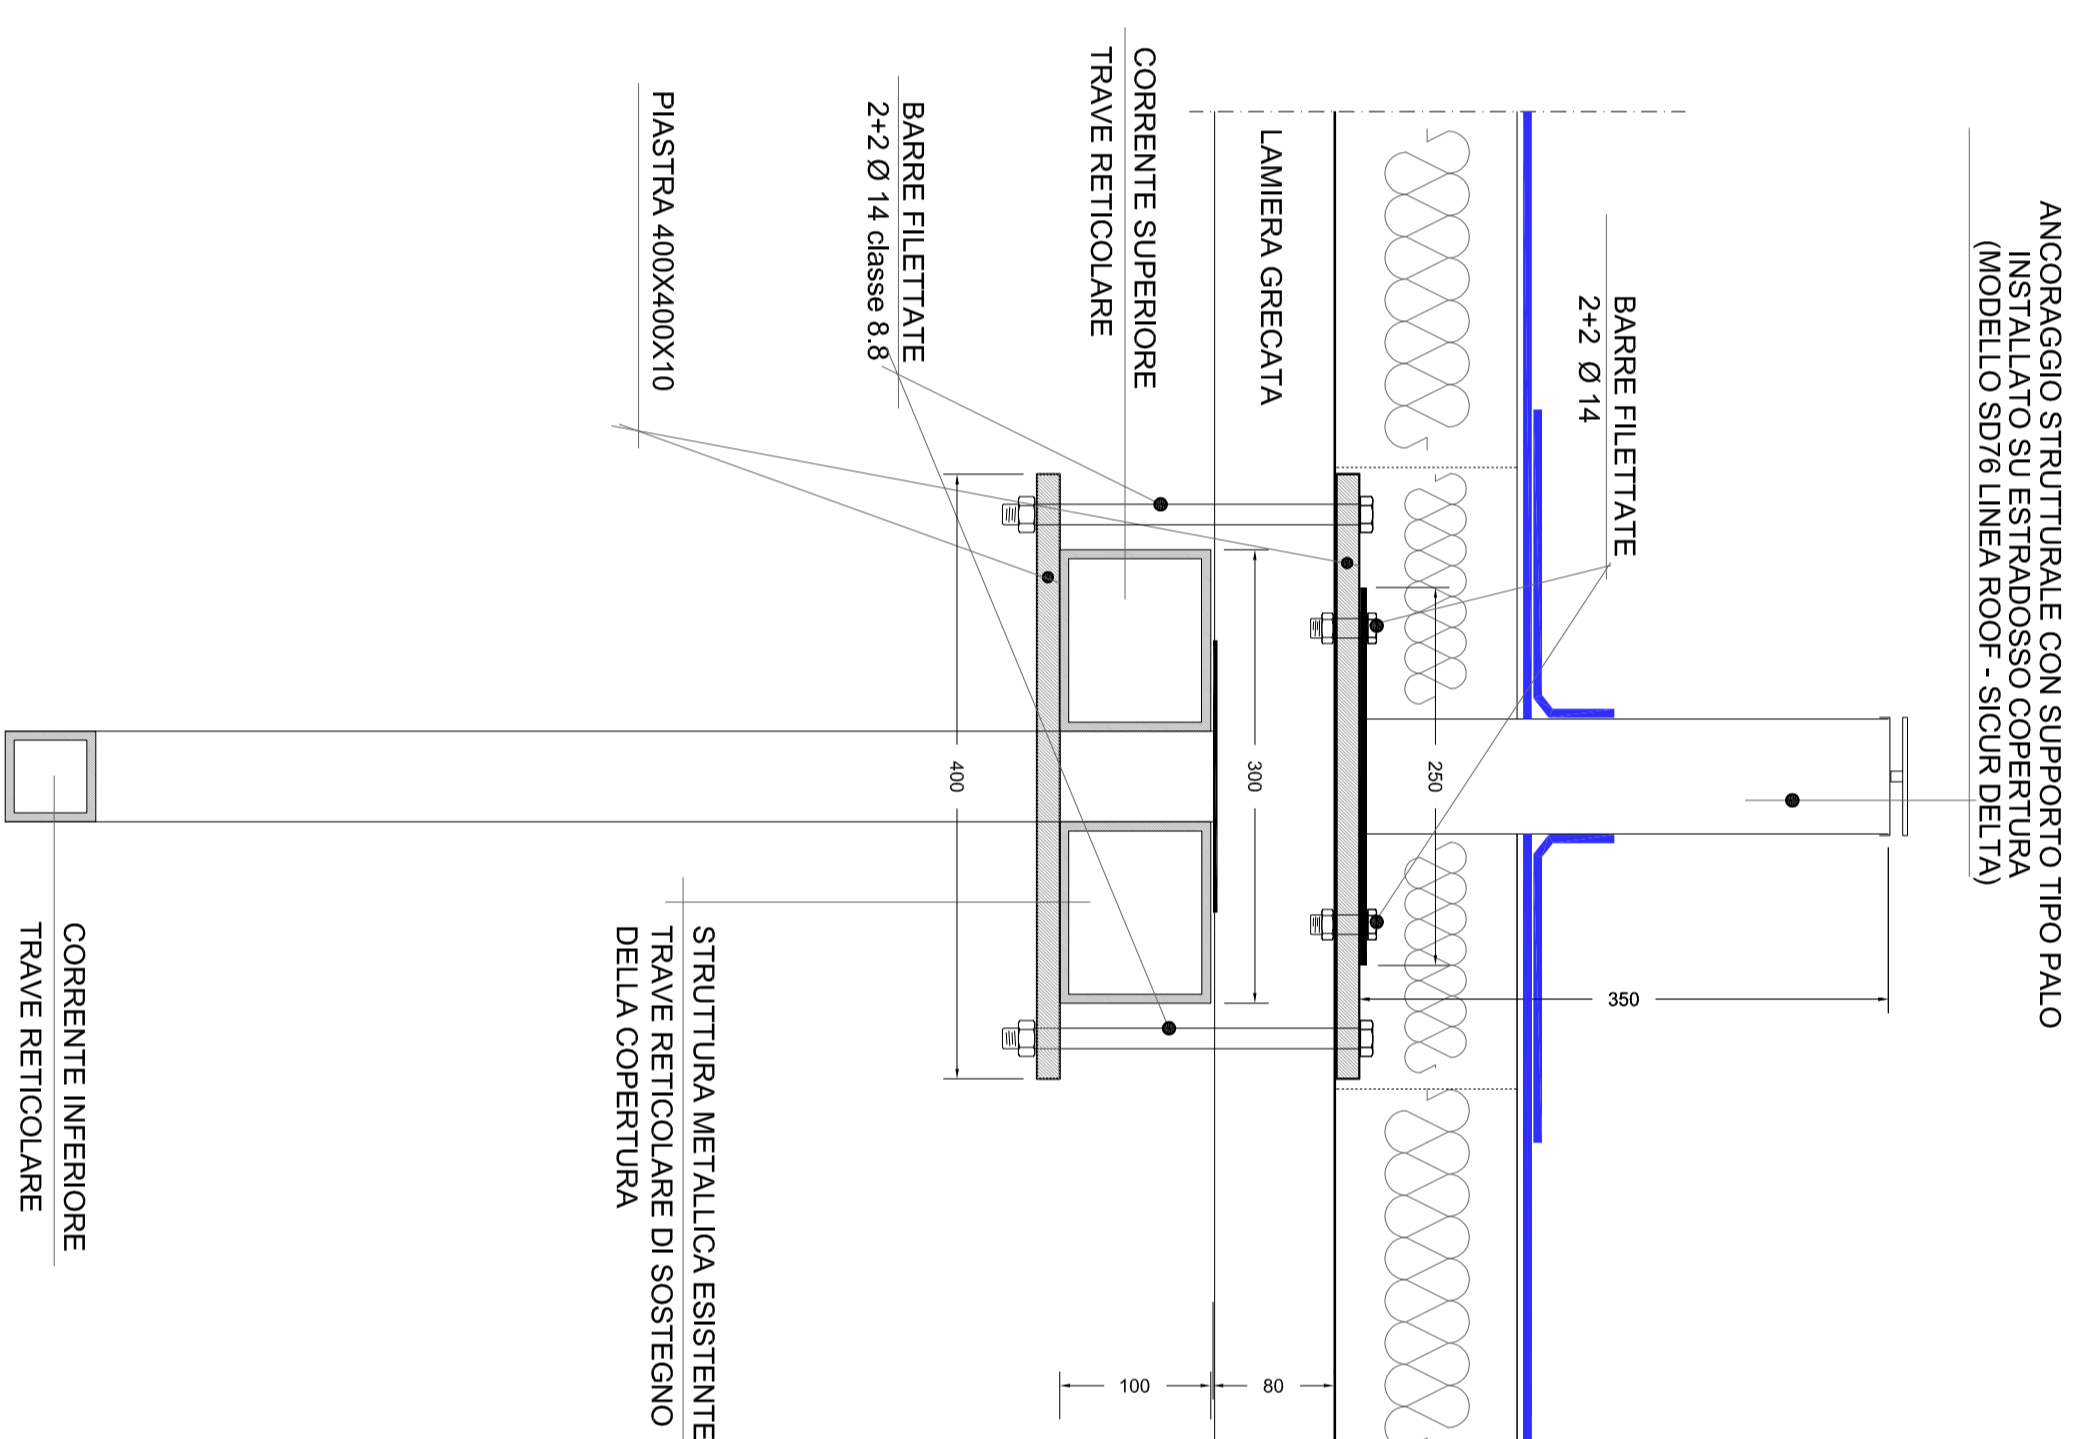
PARTICOLARE ANCORAGGIO "LINEA VITA"

SEZIONE TRASVERSALE  
SCALA 1: 5

ANCORAGGIO STRUTTURALE CON SUPPORTO TIPO PALO (MODELLO SD76 LINEA ROOF - SICUR DELTA)
