Comune di PESCIA

**Restauro e risanamento conservativo
delle colonne e dei chiostri
dell'ex Convento di san Francesco**

Progetto esecutivo

Tav. 02pe-02/2020
Stato sovrapposto
Pianta con lavorazioni
Rapp. 1:100

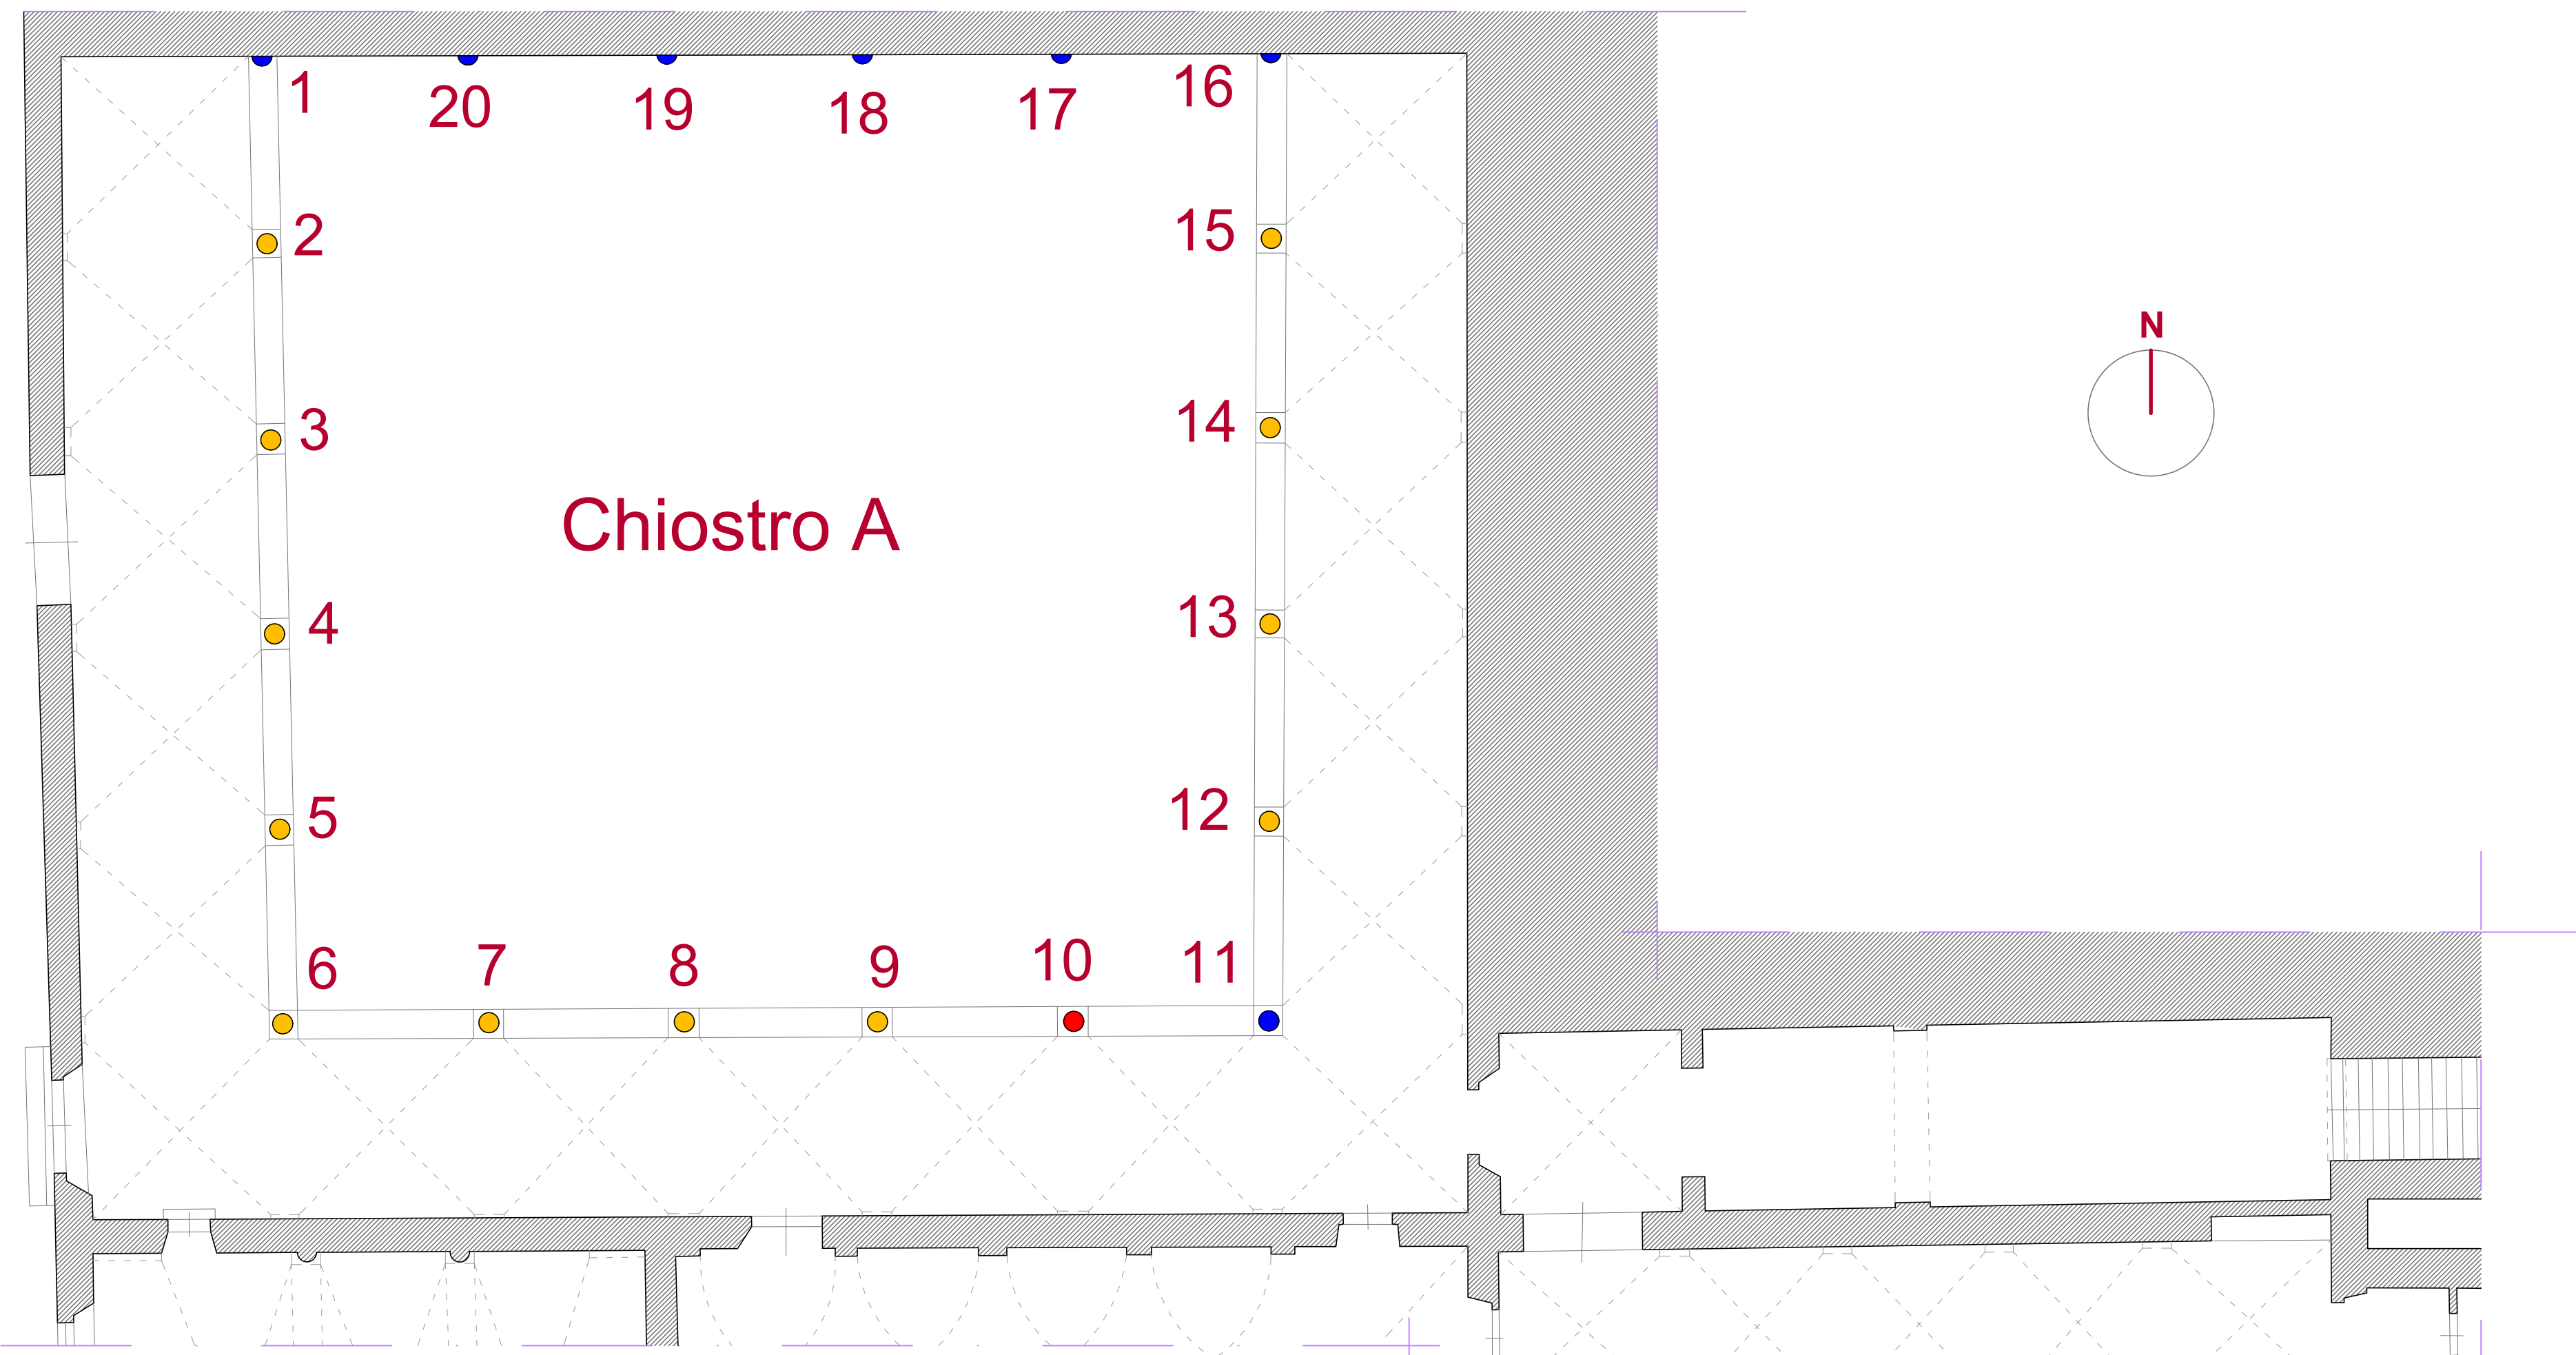
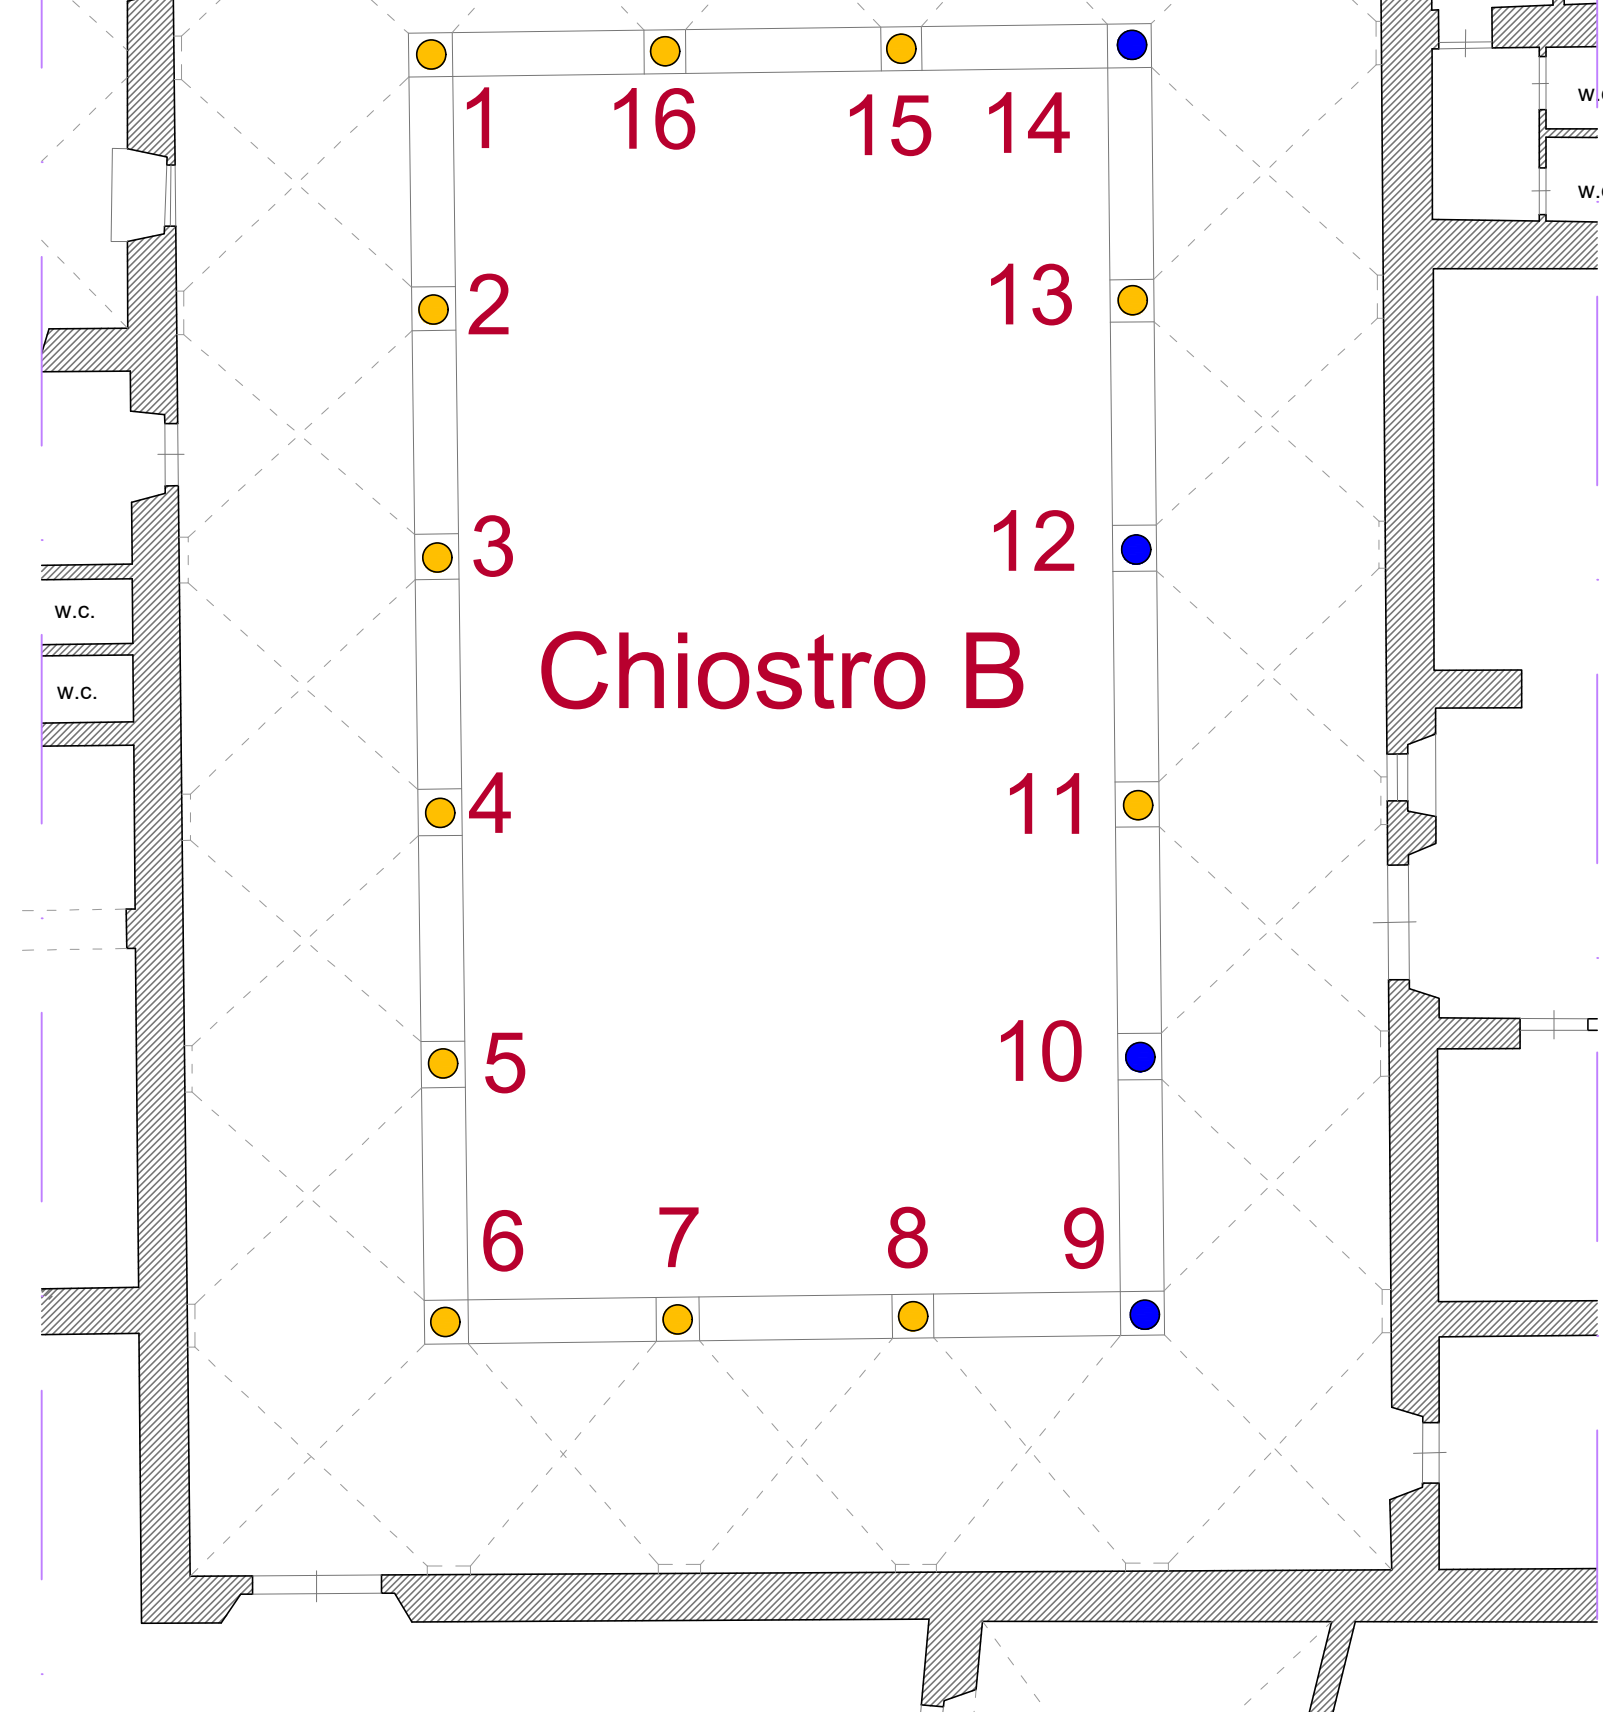
- Colonne che saranno soggette a:
 - preconsolidamento;
 - inibizione fungina;
 - pulitura;
 - rimozione vecchie stuccature incoerenti;
 - nuove stuccature;
 - trattamento consolidante;
 - trattamento protettivo.

- Colonne che saranno soggette a:
 - preconsolidamento;
 - inibizione fungina;
 - pulitura;
 - rimozione vecchie stuccature incoerenti;
 - nuove stuccature;
 - trattamento consolidante;
 - trattamento protettivo;
 - ancoraggio con imperniature;
 - consolidamento.

- Colonna che sarà soggette a:
 - Fusto - sostituzione ex novo dell'elemento.
 - Basi e Capitelli - preconsolidamento;
 - inibizione fungina;
 - pulitura;
 - rimozione vecchie stuccature incoerenti;
 - nuove stuccature;
 - trattamento consolidante;
 - trattamento protettivo;
