INTERVENTO DI MANUTENZIONE STRAORDINARIA PER LA MESSA IN SICUREZZA DELL'IMMOBILE DENOMINATO "MERCATO DEI FIORI" - 1° STRALCIO FUNZIONALE

PROGETTO ESECUTIVO

TAV.S10 - STRUTTURALE - DETTAGLIO SOSTITUZIONE FUNI 2/3 - STATO DI PROGETTO

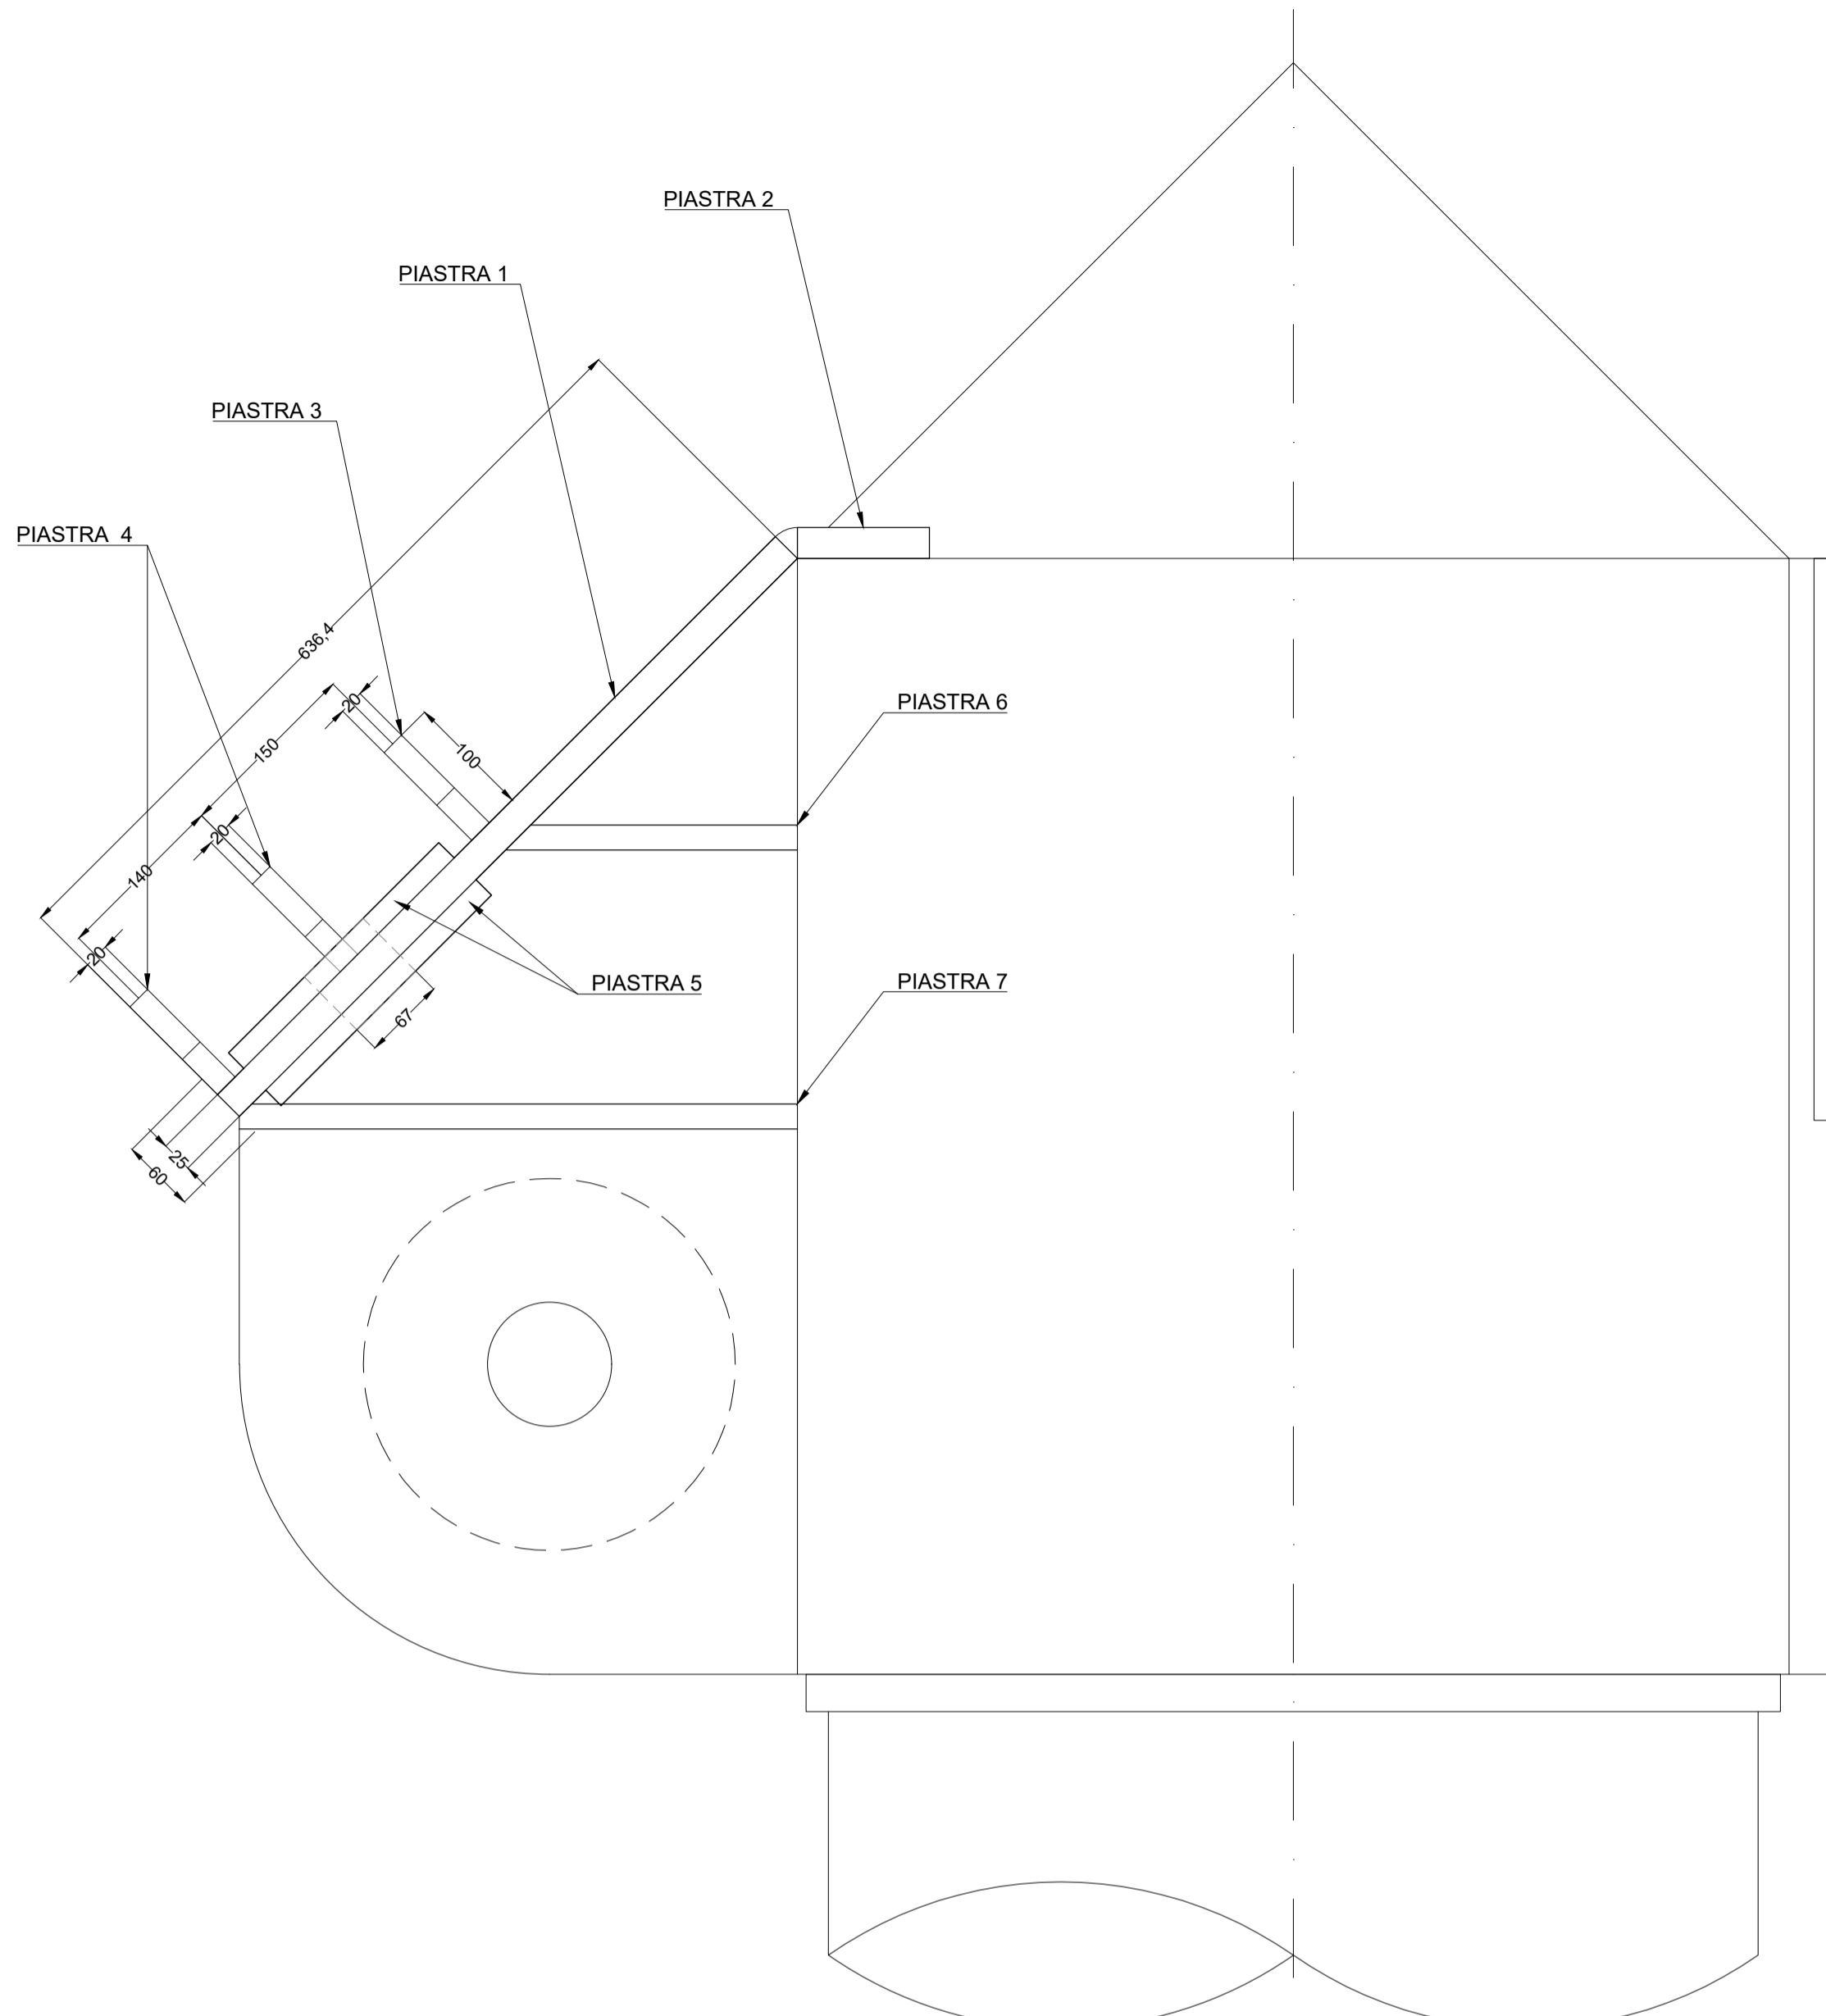
DETTAGLIO RINFORZI ESTREMITA' SUPERIORE ANTENNA
Scala 1:10
