PROGETTO ESECUTIVO PER L'ADEGUAMENTO SISMICO LA MESSA A NORMA E LA RIQUALIFICAZIONE FUNZIONALE-ARCHITETTONICA DELL'IMPIANTO SPORTIVO "STADIO COMUNALE DEI FIORI" VIA MENTANA, PESCIA (PT)

TAVOLA	ELABORATO	PROGETTATA
1	PLANIMETRIA GENERALE CON ELENCO INTERVENTI	
SCALA	DATA	
1/200, 1/20	LUGLIO 2018

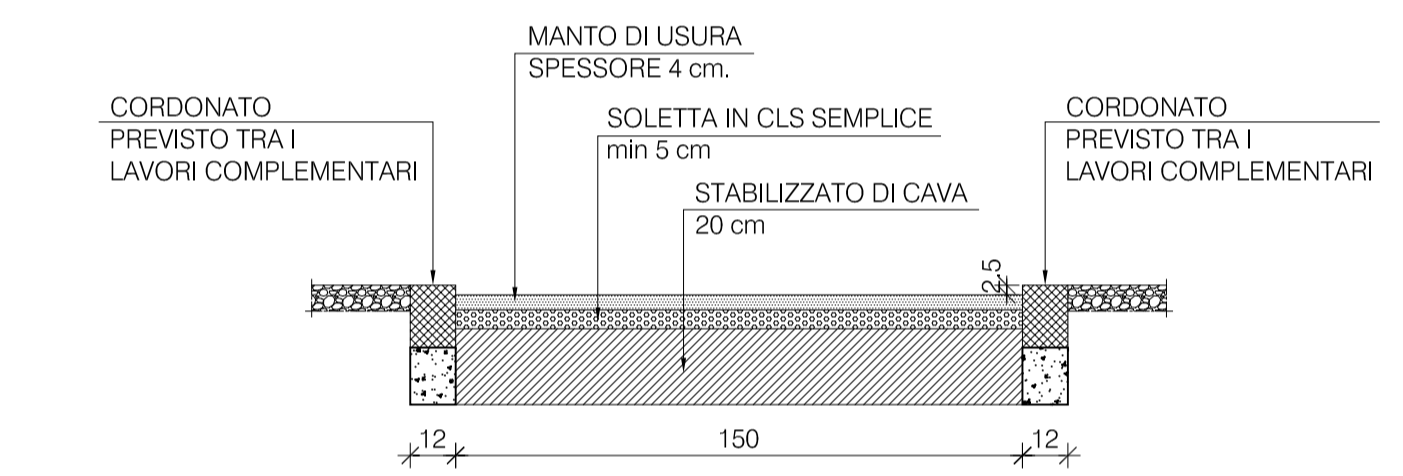
Sezione vialetto disabili (Scala 1:20)

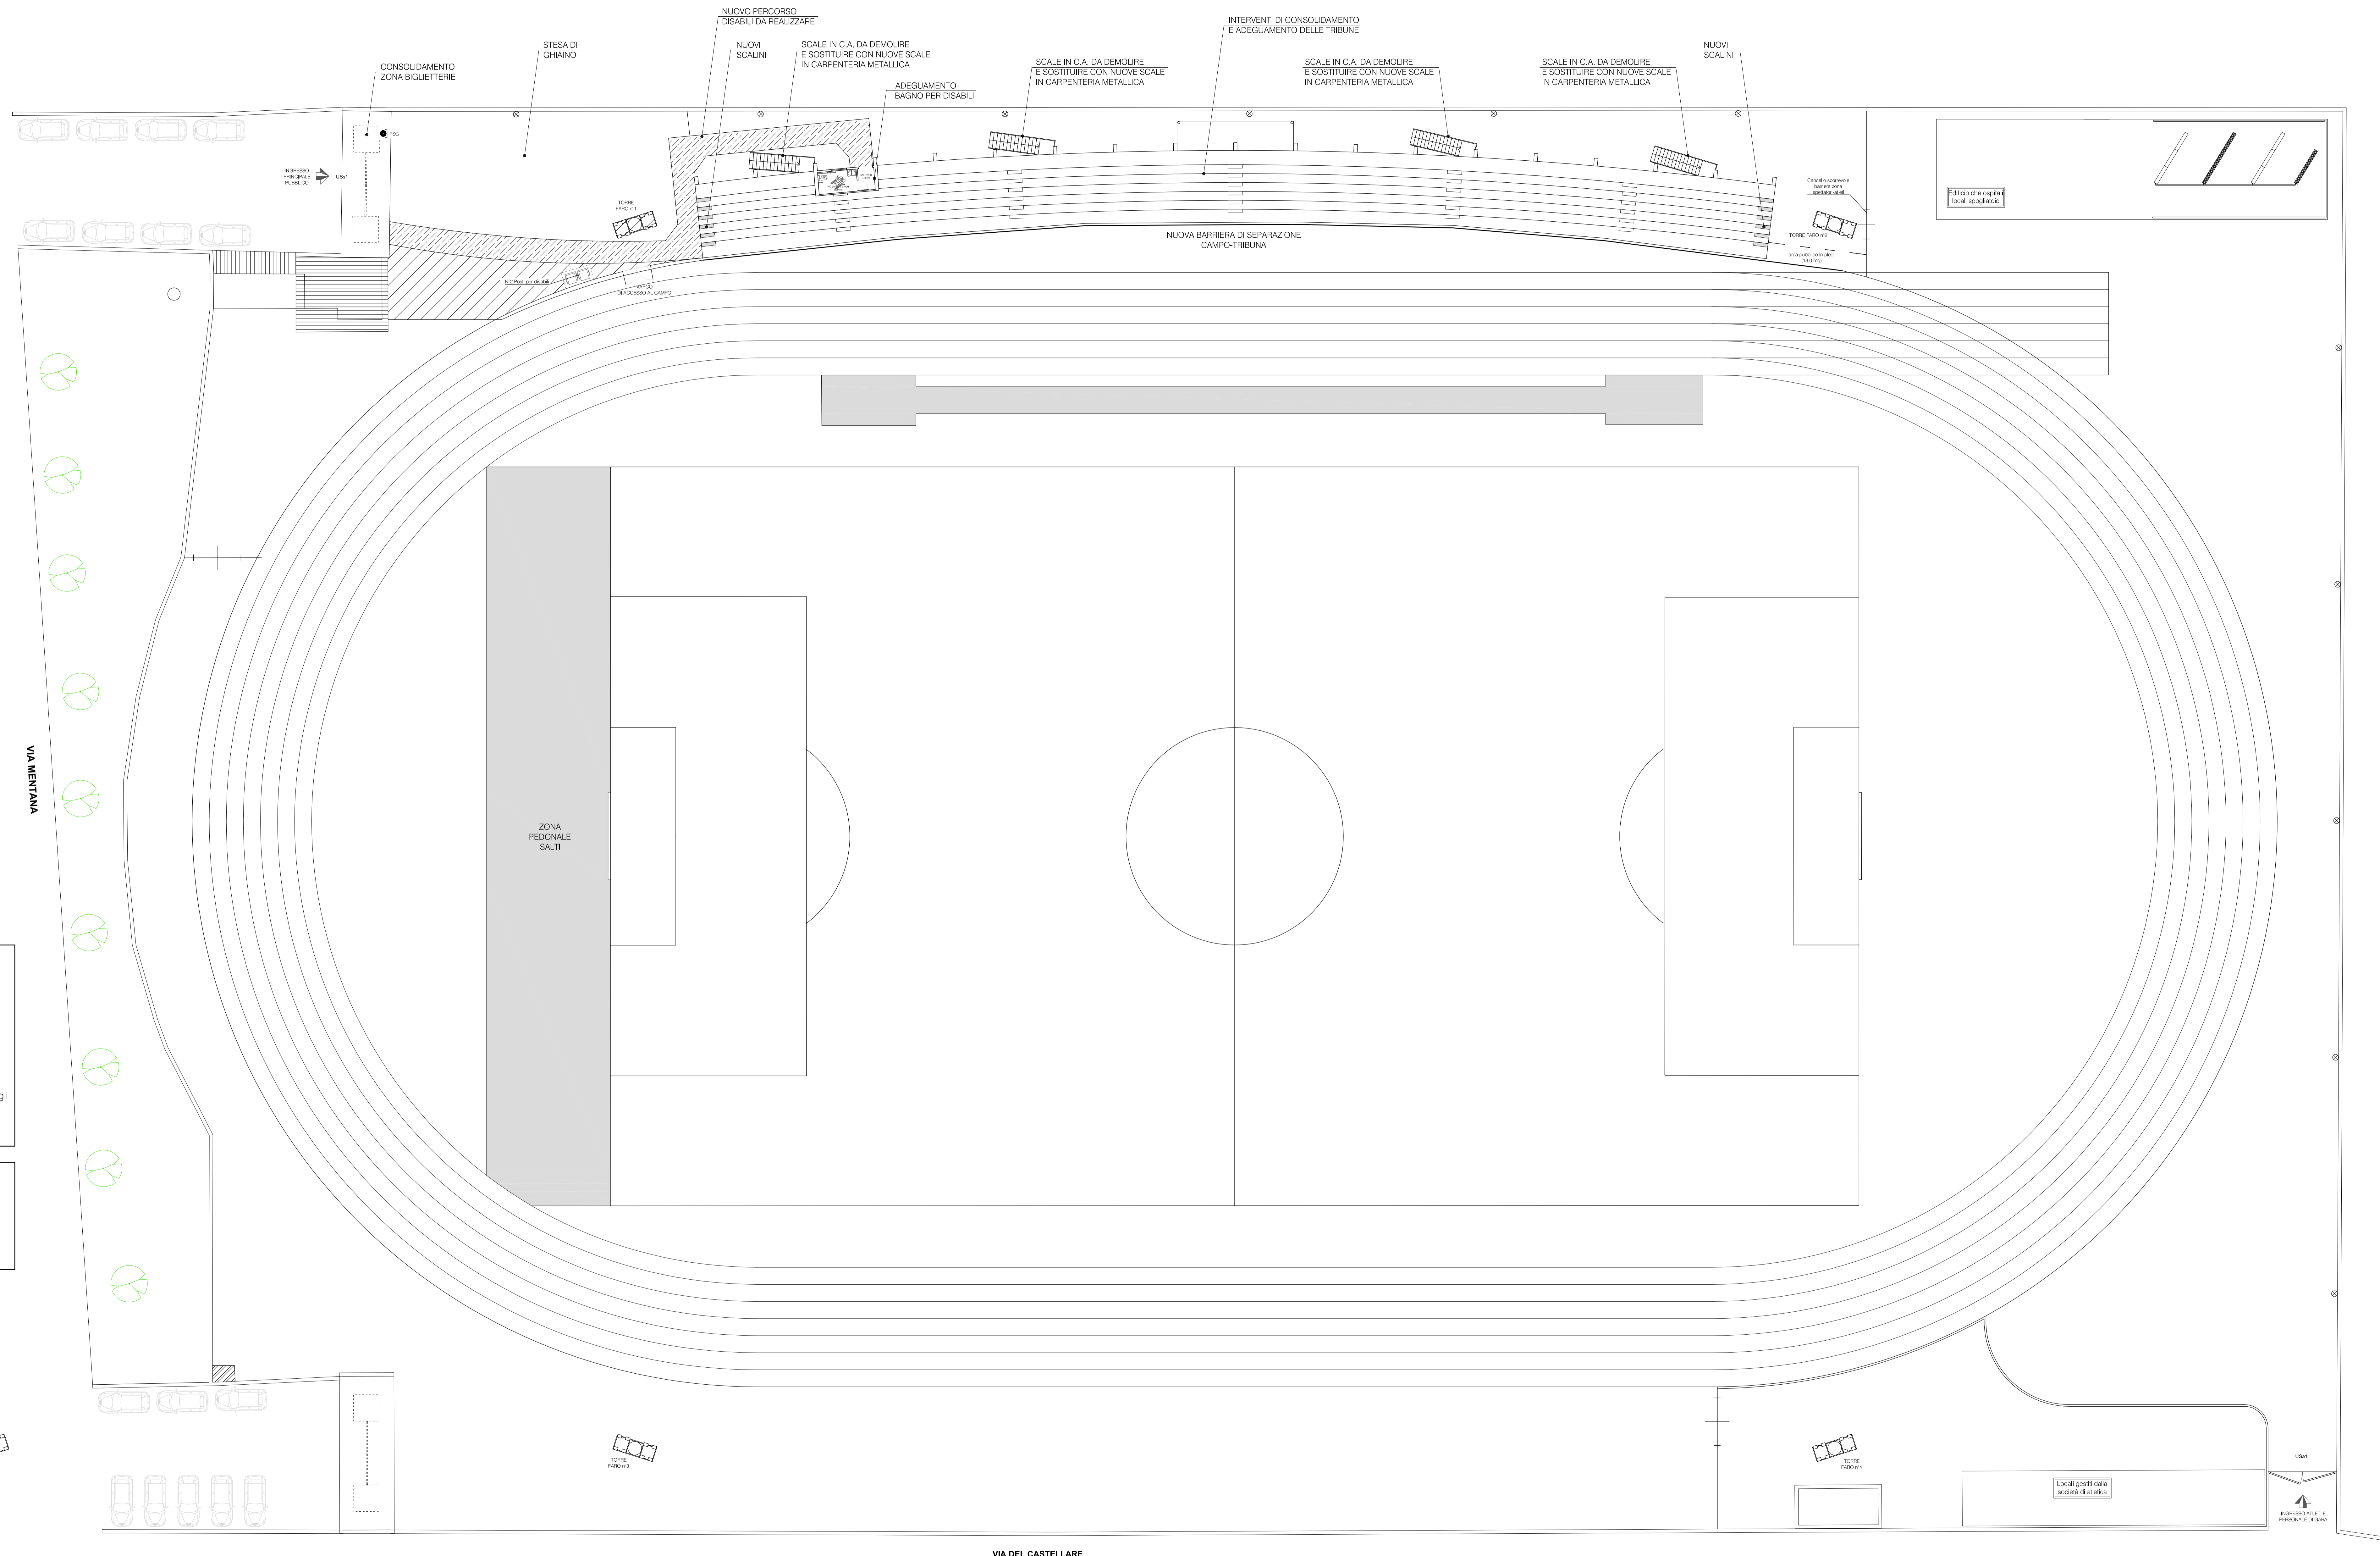
- RECUPERO FUNZIONALE Campo da calcio**
- Scotico di tutta la superficie del campo di calcio e dei bordi
 - Smontaggio porte con accantonamento in sito e demolizione pilini esistenti
 - Riporto sabbia silicea su tutta la superficie
 - Lavorazione del terreno mediante fresatura e livellamento
 - Trapianto di gramigna e successiva fertilizzazione
 - Realizzazione di quattro fertilizzazioni
 - Top dressing su tutta la superficie
 - Esecuzione di n°3 sfalci con raccolta materiale
 - Posa in opera delle porte, previa realizzazione dei nuovi pilini
 - Trasemina pre-autunnale
 - Fertilizzazione pre-invernale

- DESCRIZIONE LAVORI SPOGLIATI**
- Trasformazione wc esistenti in bagni per disabili
 - Riorganizzazione degli spogliatoi
 - Demolizione e rifacimento di parte di intonaco all'interno degli spogliatoi
 - Tinteggiatura delle pareti interne degli spogliatoi con pittura lavabile a smalto fino a 2,00m di altezza
 - Tinteggiatura della restante parte delle pareti interne degli spogliatoi con pittura tradizionale
 - Realizzazione nuova pavimentazione in PVC

- LAVORI SOTTO TRIBUNA**
- Demolizione W.C. esistenti e realizzazione di bagno per disabili
 - Riorganizzazione bagni esistenti
 - Realizzazione saletta medica

- RECUPERO FUNZIONALE Pista di atletica leggera**
- Rifacimento pedana lungo:
 - Sinteramento del manto in gomma esistente;
 - Fresatura di pavimentazione stradale in conglomerato bituminoso;
 - Formazione di strato finale in conglomerato cementizio;
 - Fornitura e stesura di manto sintetico codato in opera;
 - Sostituzione di n.6 assi di battuta per salti in estensione esistenti.
 - Manutenzione pedana salto in alto:
 - Realizzazione di riprese e stuccature;
 - Spruzzatura di miscela con caratteristiche di alta resistenza all'usura ed agli agenti atmosferici;
 - Realizzazione di nuova segnaletica per delimitazione della corsia.
 - Manutenzione anello pista:
 - Realizzazione di riprese e stuccature sull'anello principale della pista;
