**REALIZZAZIONE ED ADEGUAMENTO DELLA VIABILITA' FORESTALE DI INTERESSE AIB DI CROCE A VEGLIA, DI COLLEGAMENTO CON LE FRAZIONI DI PONTITO, SAN QUIRICO E MEDICINA NEL COMUNE DI PESCIA (PT)
PSR 2014-2020 Sottomisura 8.3 Annualità 2015 - CUP ARTEA 714871**

PROGETTO DEFINITIVO ESECUTIVO

DOCUMENTAZIONE FOTOGRAFICA

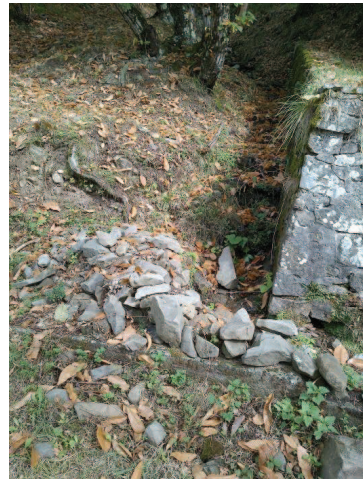
Foto 3: Acque da regimare e muretto da rialzare

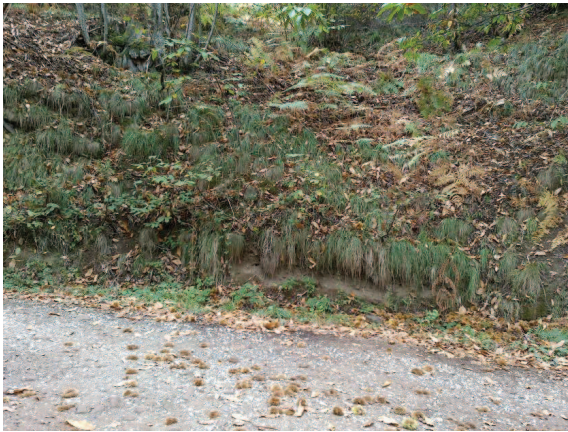
Foto 9 : attraversamento da realizzare

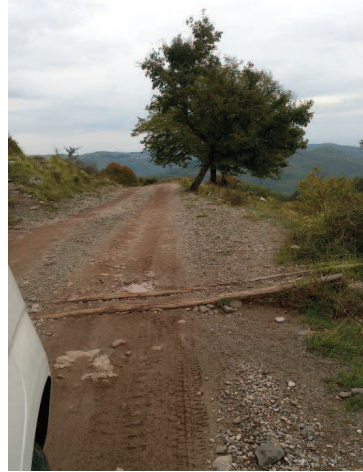
Foto16: realizzazione guado

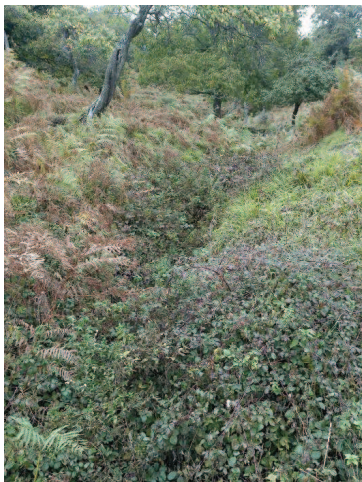
Foto 22: riapertura fossetto

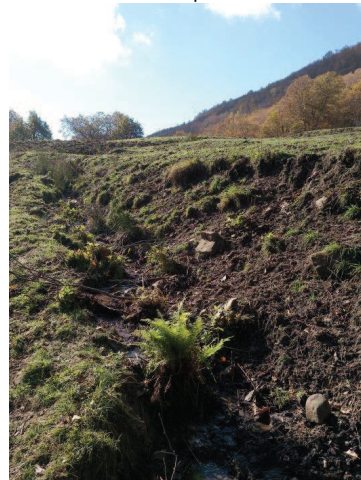
Foto 32: fossetti da captare e ricavare con palizzate

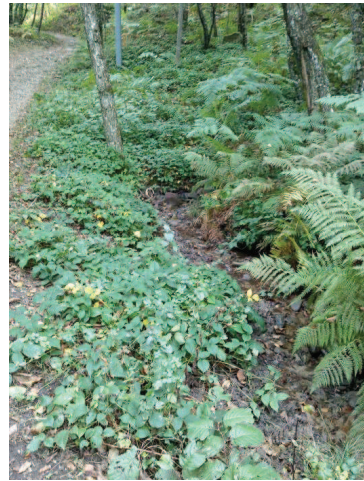
Foto 35 fossetti da ricavare e regimare con realizzazione attraversamento

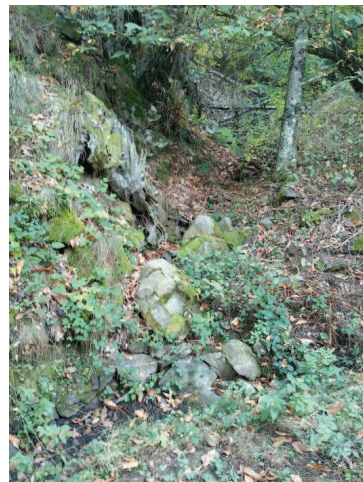
Foto 40 fossetto da ricavare
